Til: Ringerike kommune
v/ Hanne Wilhelmsen
Kopi til:
Dato: 2019-11-28
Rev.nr. / Rev.dato: 0 /
Dokumentnr.: 20190909-01-TN
Prosjekt: Skredbefaring - Hovsenga, Ringerike kommune
Prosjektleder: Bjørn Kalsnes
Utarbeidet av: Bjørn Kalsnes, Øyvind Høydal
Kontrollert av: Carl Harbitz

Befaringsnotat - Hovsenga, Ringerike kommune

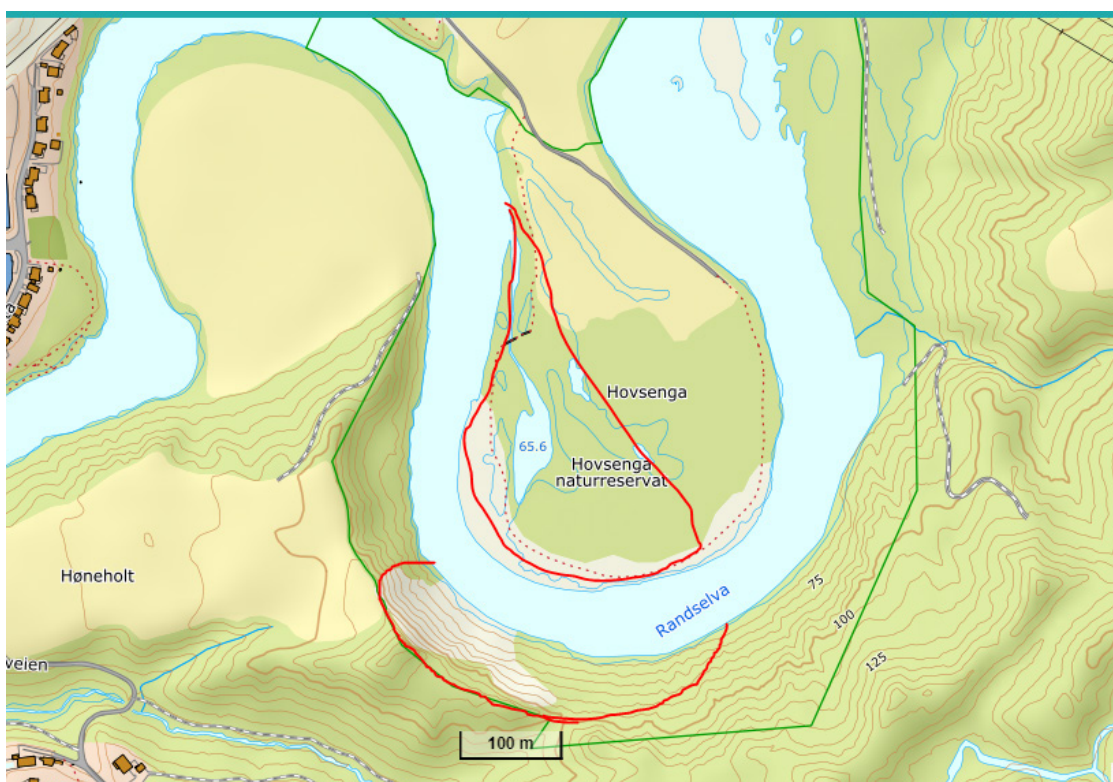
Etter at skredet ble varslet torsdag dro representanter fra kommunen ut til skredområdet. En skisse til skredomfang ble oversendt NGI i den første henvendelsen (Figur 2). Denne foreløpige skissen er naturlig nok ikke helt korrekt, blant annet er utløsningsområdet sør for Randselva antakelig noe mindre enn det som er antydnet i skissen.

Figur 2: Omfang av skredområdet (utløsnings- og -utløpsområde) skissert av kommunen etter første befaring.

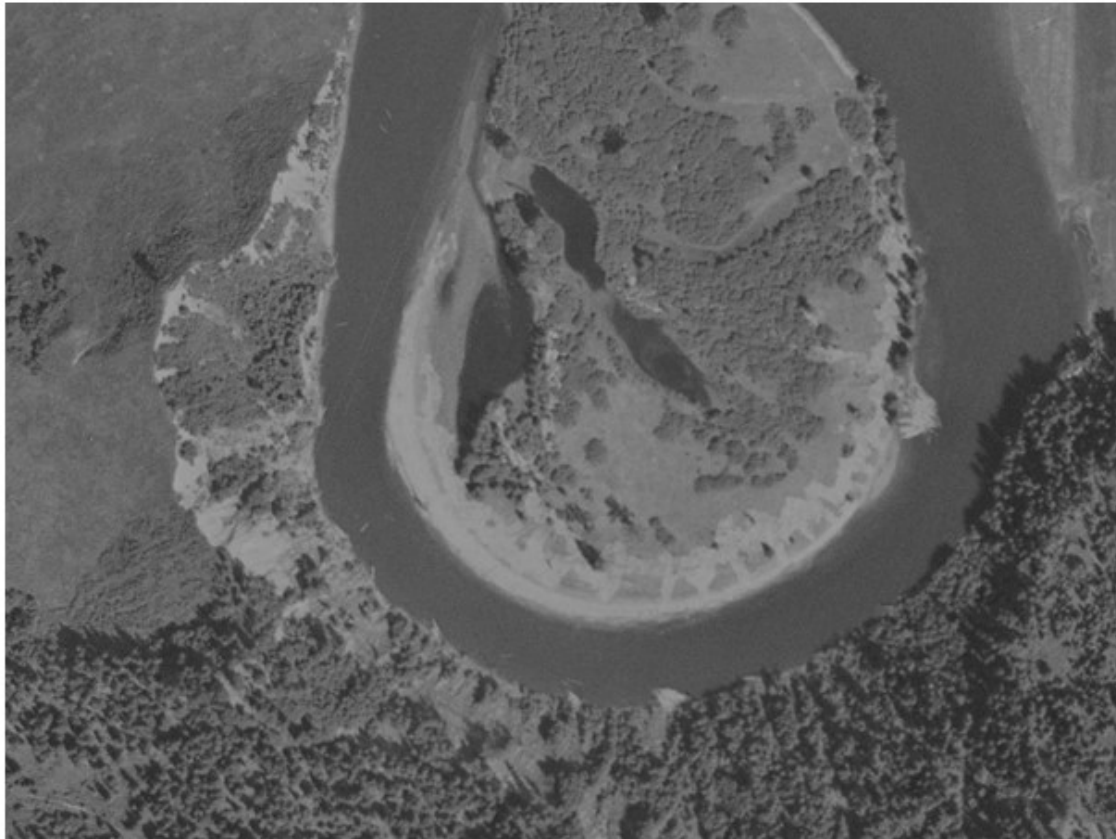
Ut fra flybildet fra 1947 (Figur 3) og elvas innskjæring kan det se ut som om skredet for ~100 år siden gikk litt lengre vest enn skredet 21. november 2019 og i større grad ble

liggende i elva. Hovsenga vestsida ble da, iallefall på deler av området, senket på grunn av erosjon.

Figur 3: Flybilde fra 1947 (www.norgebilder.no).

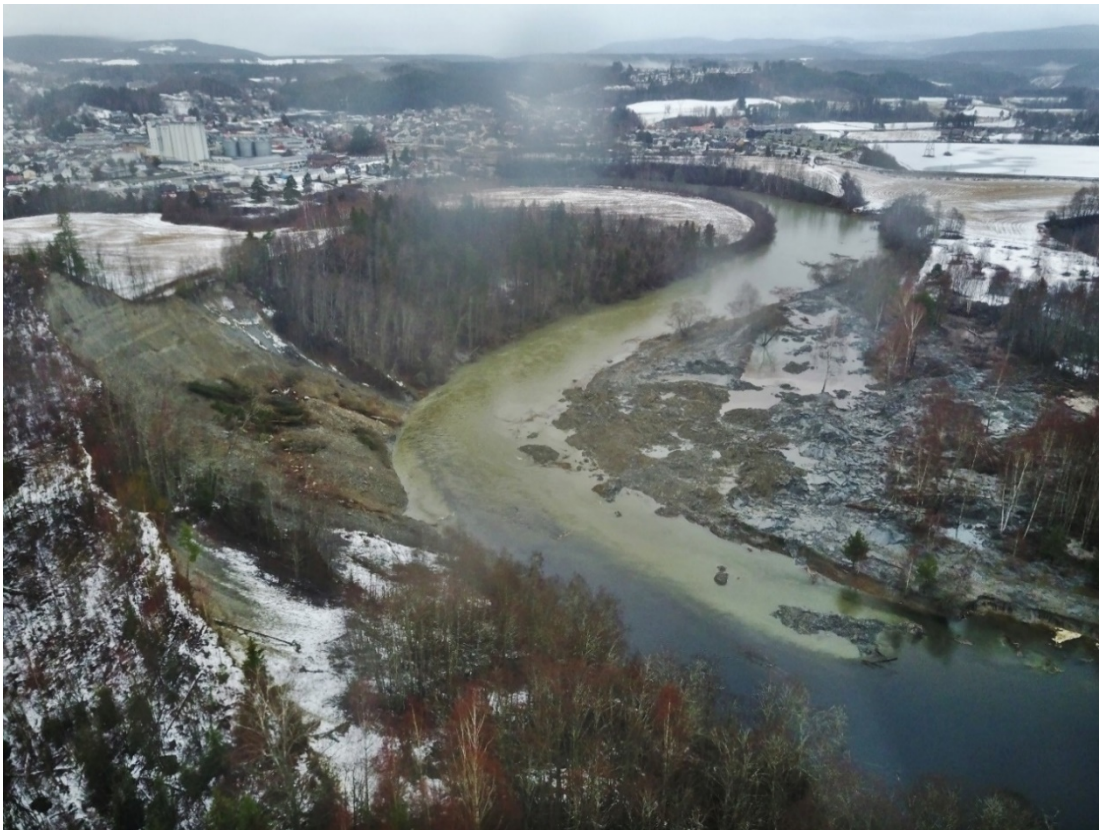
Både utløsningsområdet for skredet, ved Høneholt sør for Randselva, og skredutløpsområdet på Hovsenga nord for Randselva, ble befart. Figur 5 viser dronebilde med både utløsningsdelen på Høneholt, på venstre bredd av Randselva, og utløpsområdet på Hovsenga. I høyre nedre kant ser en at det er erodert inn i elvemelen (se også Figur 6). For at dette skal kunne skje, må elva ha blitt demmet opp. Dette tyder på at store mengder leirige masser allerede er erodert vekk.

Normalt er elva i slike svinger dyp i yttersving og grunn i innersving. Elva er nå antakelig betydelig grunnere enn før skredet. I følge Rolf Jensen, vokst opp på Høneholt, så var det her dypt, og ble kalt Leirkulp.

Figur 5: Dronebilde (mottatt fra Ringerike kommune). Foto: Ole Edvin Tangen

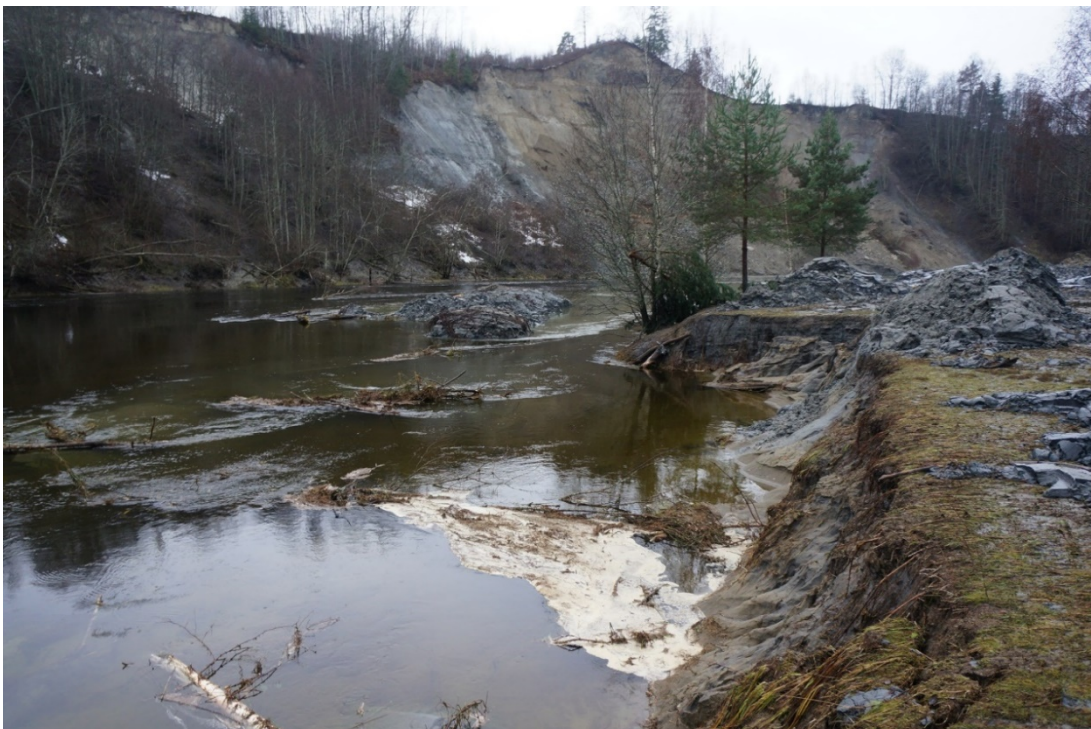
Figur 6: Nærbilde av erosjon ved elvebredd.

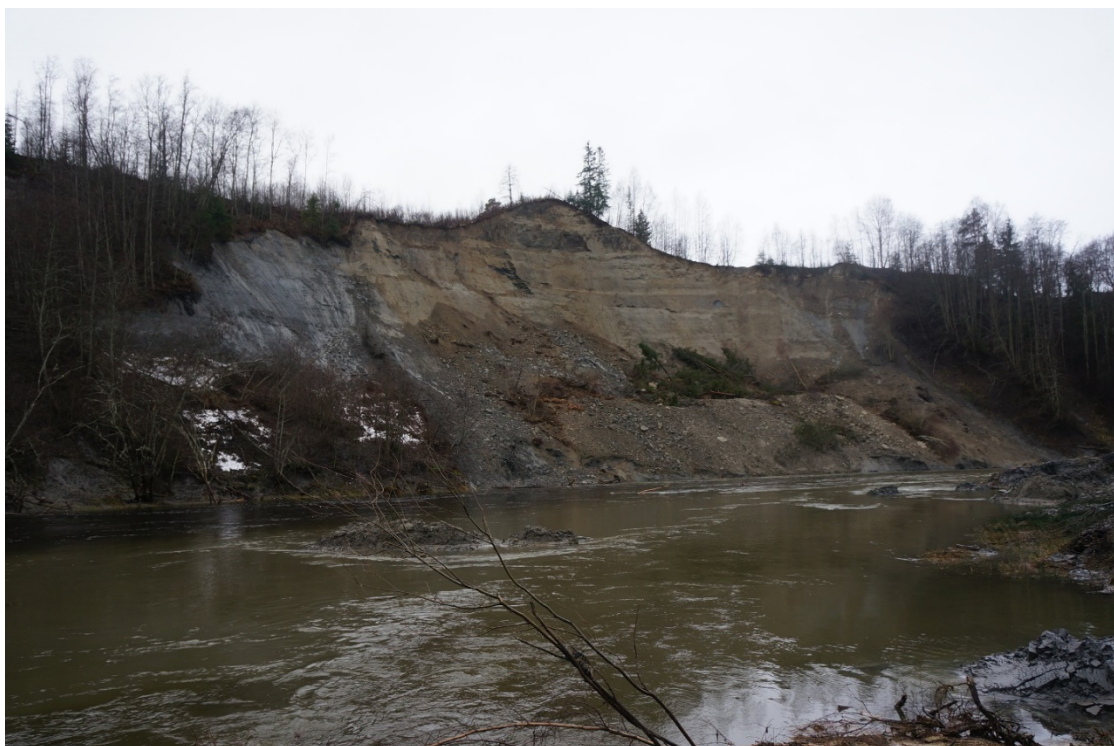
Både øst og vest for skredsåret ser en mer blålig masse, dels dekt med snøflekker. Dette er sannsynligvis leirige masser, se Figur 7 til Figur 9. I midten er leire dekt over av sand og grus. Det er antakelig her man hadde den aktive delen av skredet. Skredet er sentrert om toppen, dvs. ryggen som går sørover på tvers av skredkanten. Mot øst er det en tynn rygg som står igjen. Når en slik smal rygg kommer fram, blir det mindre sannsynlig med dypere skred. Mot vest er det ut fra geometrien fortsatt mulighet for store skred.

Figur 7: Utløsningsområdet.

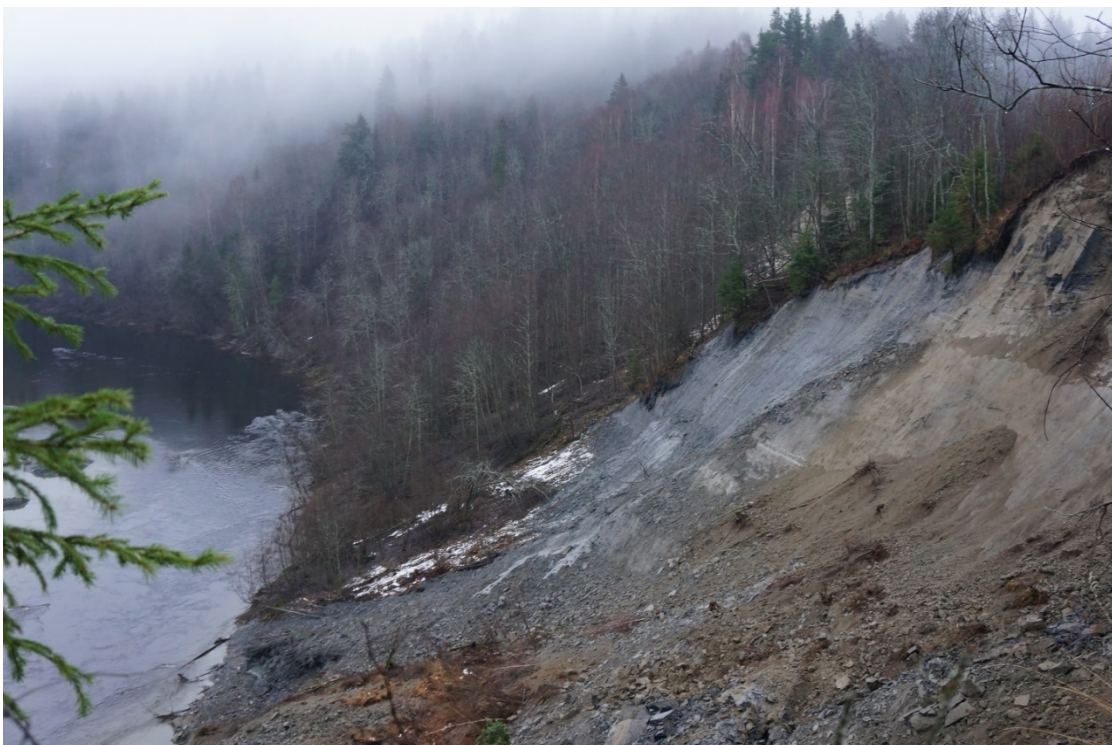
Figur 8: Øvre del av utløsningsområdet.

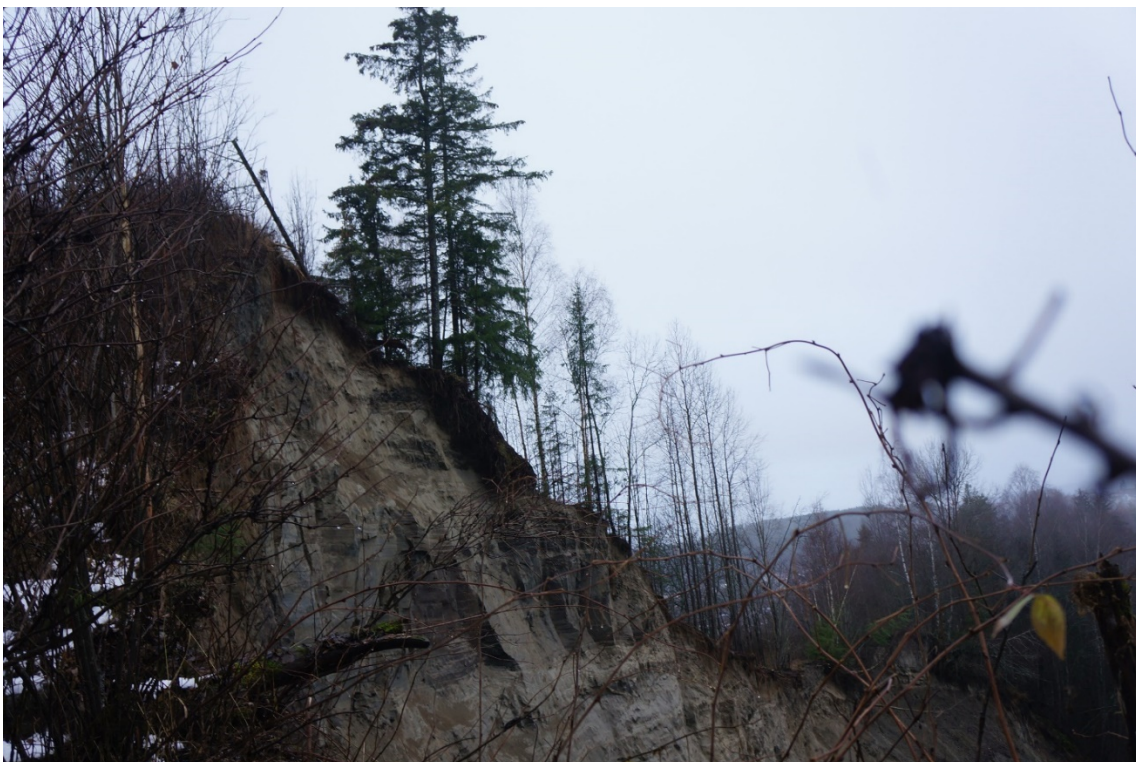
Figur 9: Bratt øvre del av skredsåret med leirig sand, står på sug (merk at treet på kanten har røtter på utsiden av skredsåret).

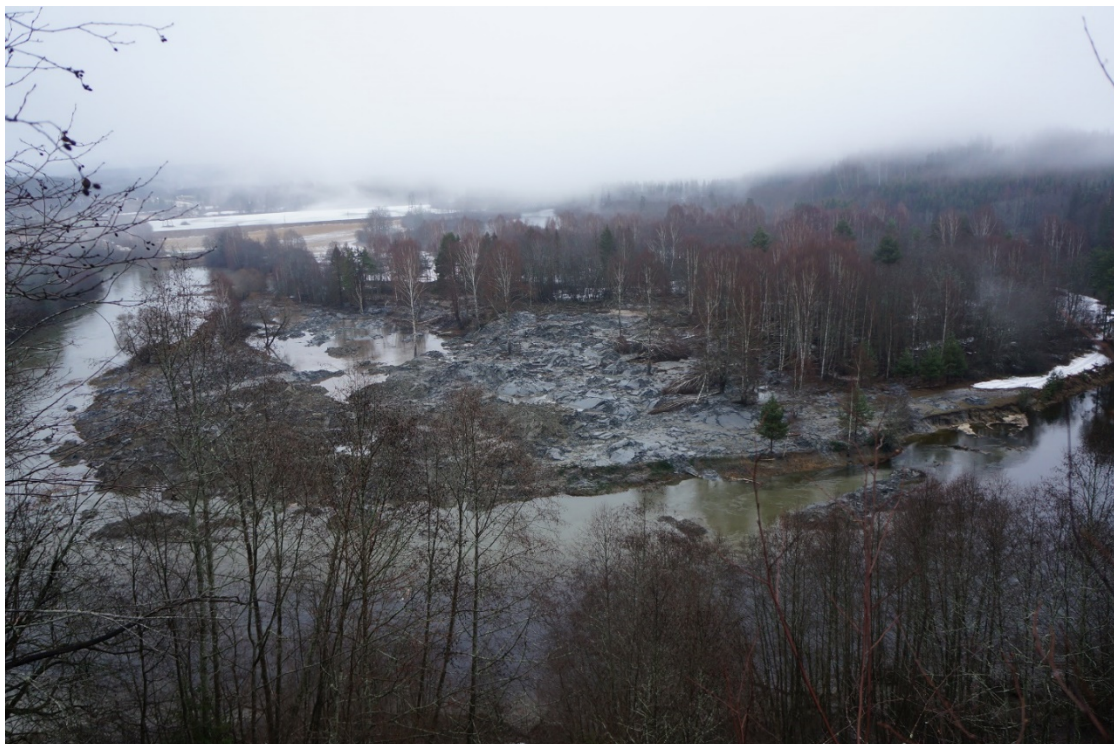
Skredmassene ut over Hovsenga stammer trolig både fra elvebunnen og fra utløsningsområdet (Figur 10 til Figur 12). Dersom det er leire i elvebunnen kan skredet ha ført til bunnoppressing av masser som så er skjøvet foran og deponert på flata på Hovsenga. De østligste skredmassene i elva kan være avsatt ved at massestrømmen fra utløsningsområdet har kollidert mot land, med påfølgende spredning av masser som så igjen kan være transportert videre nedstrøms.

Figur 10: Oversiktsbilde av skredmasser på Hovsenga.

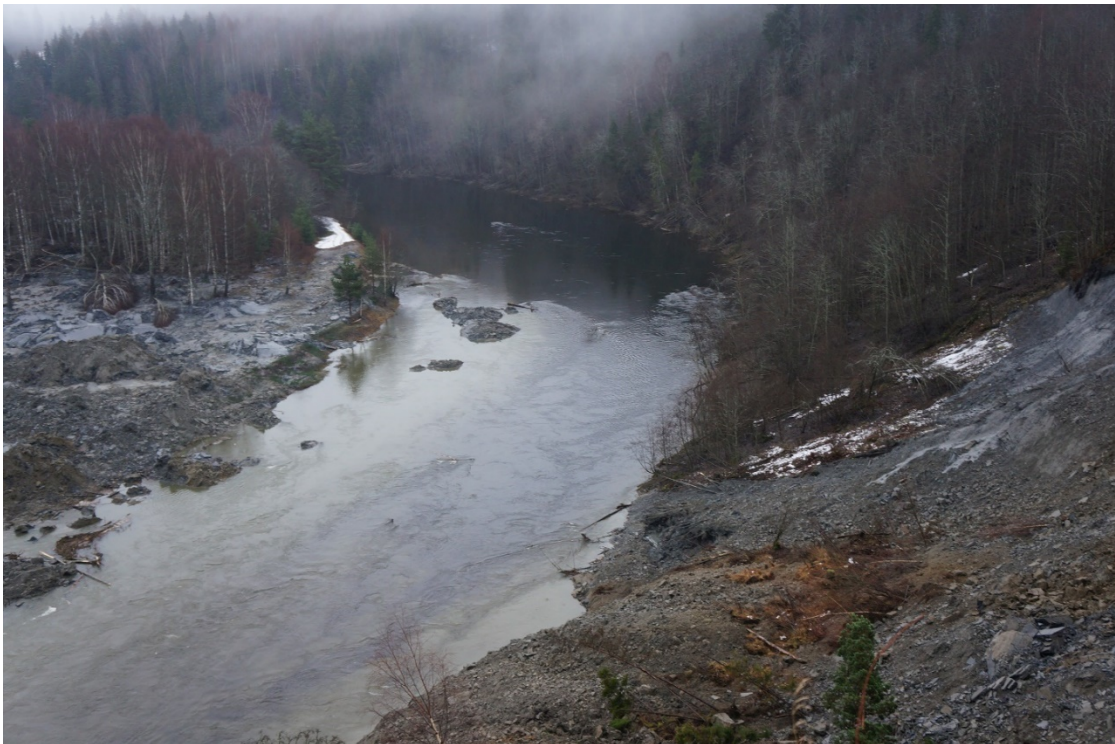
Figur 11: Øvre del av utløpsområdet Hovsenga.

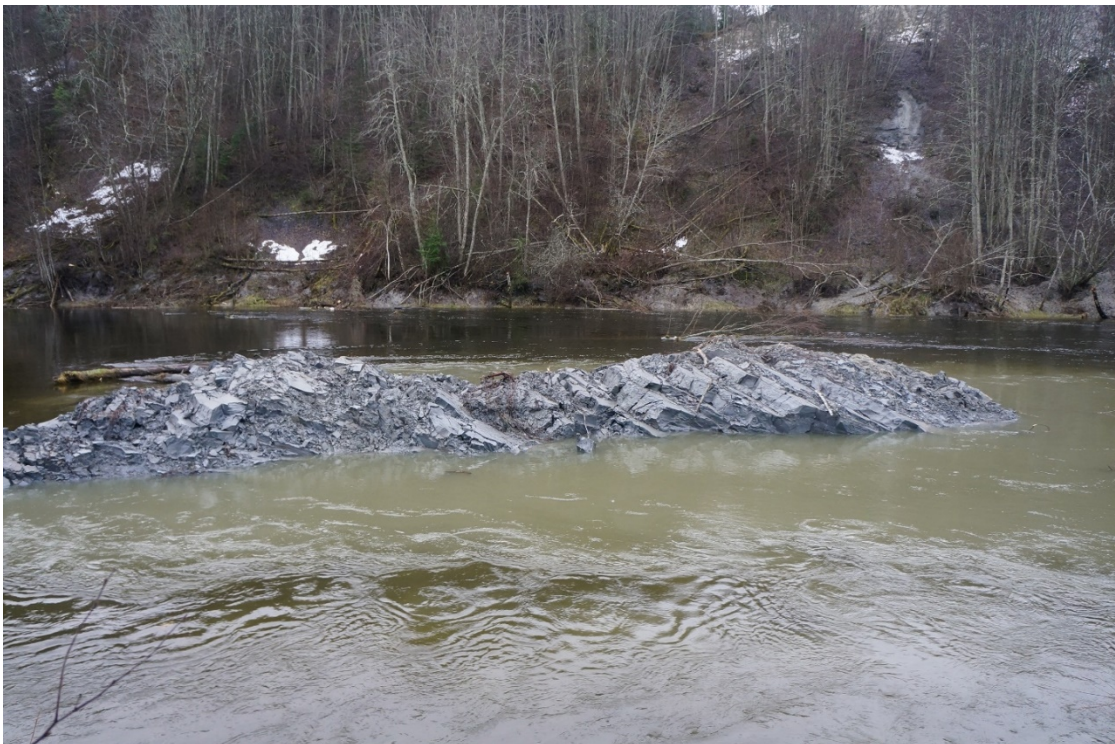
Figur 12: Skredmasser i Randselva.

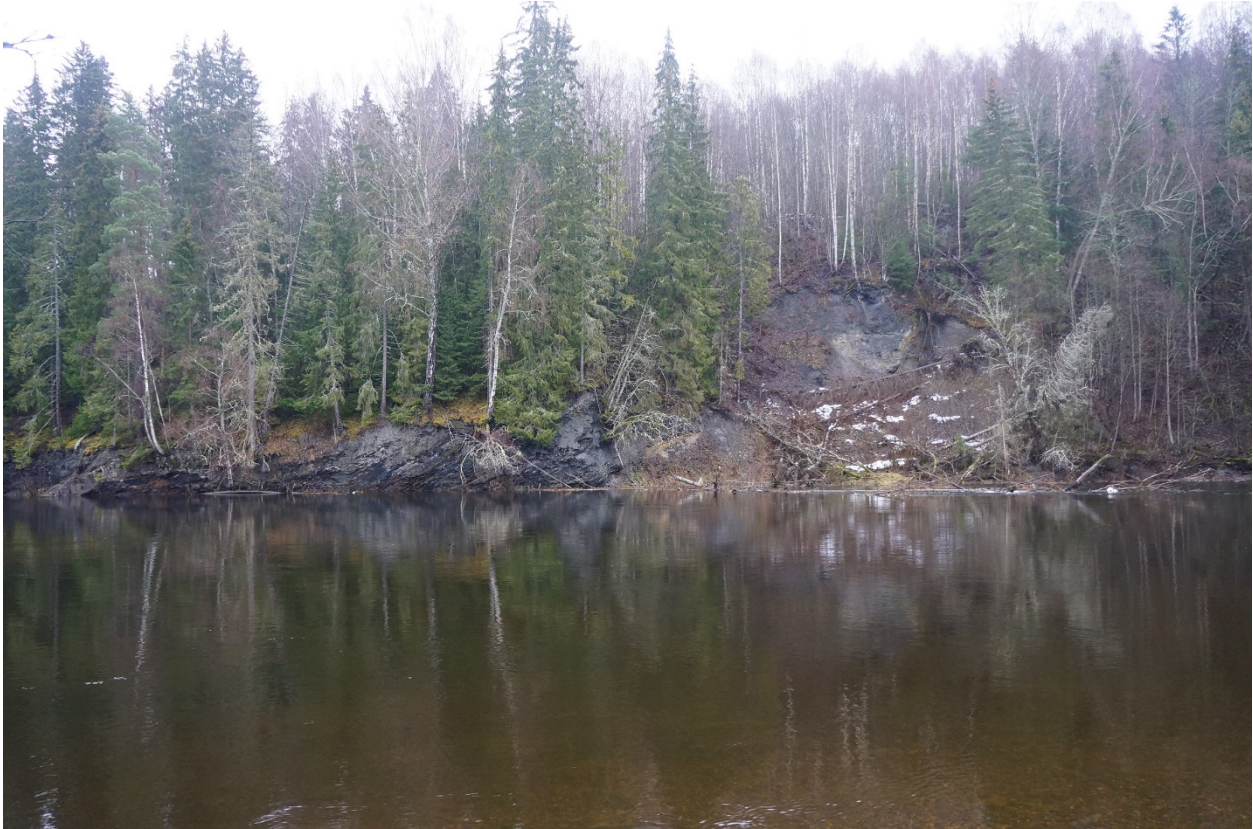
På venstre breidd, oppstrøms fra skredområdet, er det berg ved elvebredden (Figur 13).

Figur 13: Berg oppstrøms fra skredområdet.

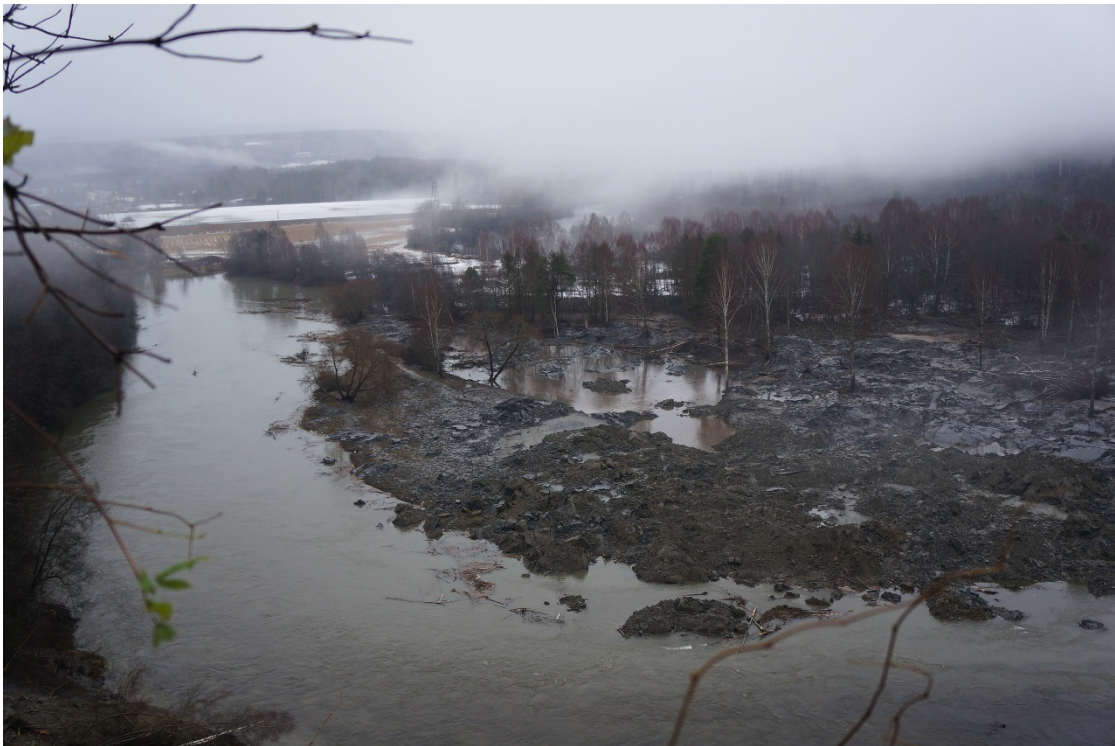
Fra foto ser en at det er sand og grus som utgjør de sørligste skredmassene på Hovsenga, nærmest elva (Figur 14). I dette området ligger det også en stor andel leirklumper med sandlag (Figur 15). Leirklumpene er i store deler av dette området mer eller mindre intakte (Figur 16). Lengre innover er det mindre andel av sandlag (visuelle anslag), men større andel av plastisk leire (Figur 17). Leira synes i dette området være bløtere, muligens på grunn av større omrøring. I en brei sone i front av skredmassene ligger det store mengder trær (Figur 18).

Figur 14: Skredmasser, sandige masser nær bredden, leirige masser lenger bak.

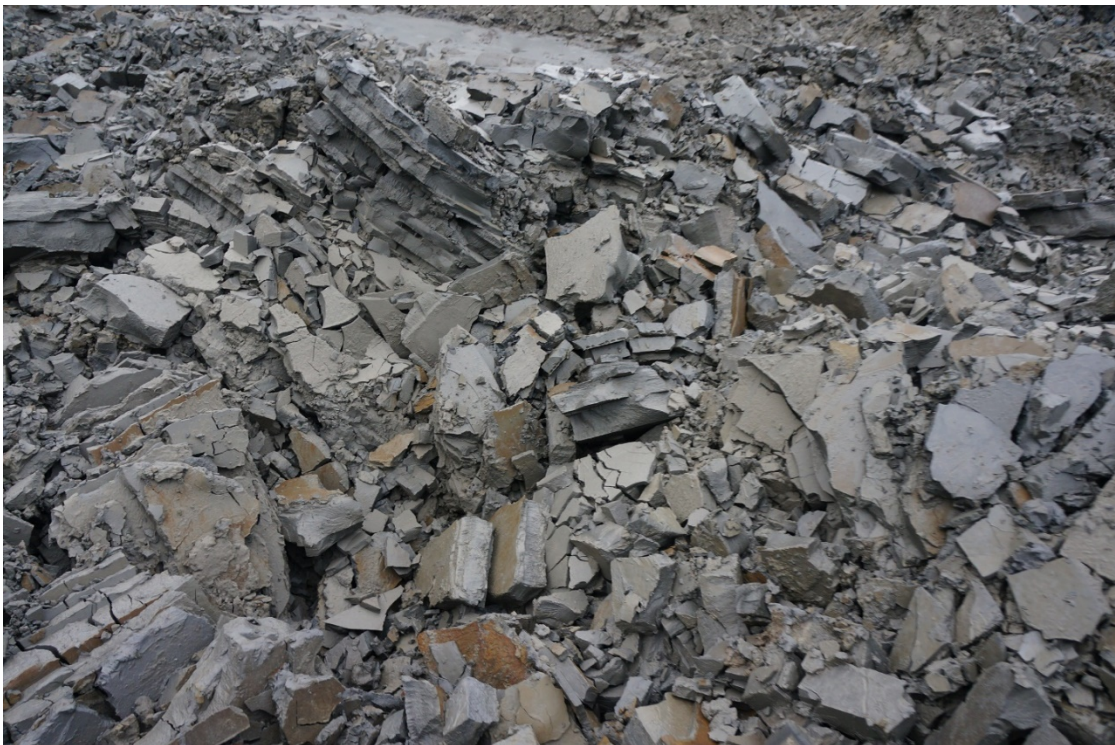
Figur 15: Mindre blokker av leire og sand.

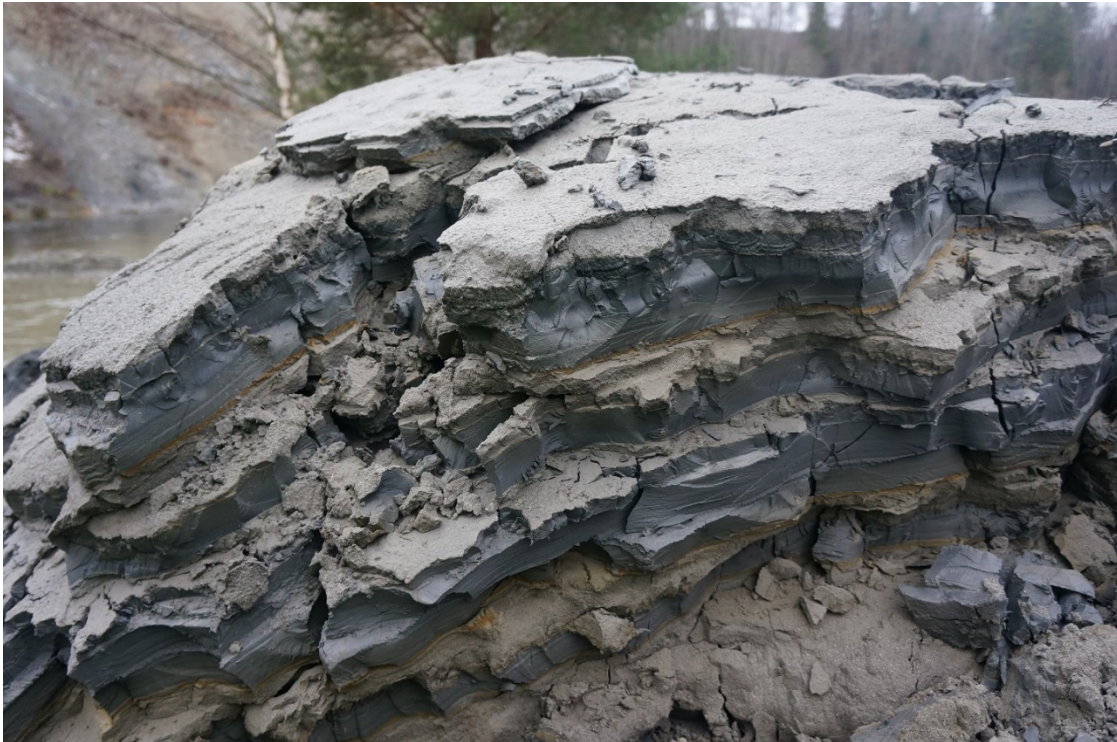
Figur 16: Nesten intakte leirklumper med tydelige sjikt av sandlag.

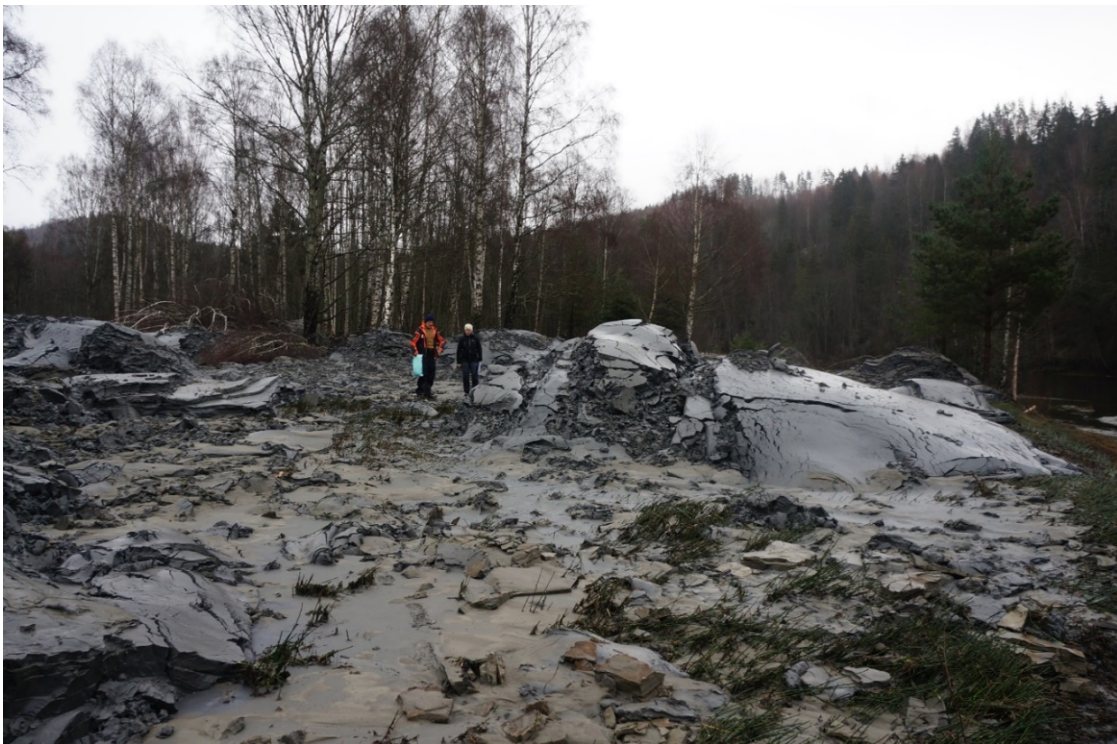
Figur 17: Lag av plastisk leire avsatt lenger innover på Hovsenga.

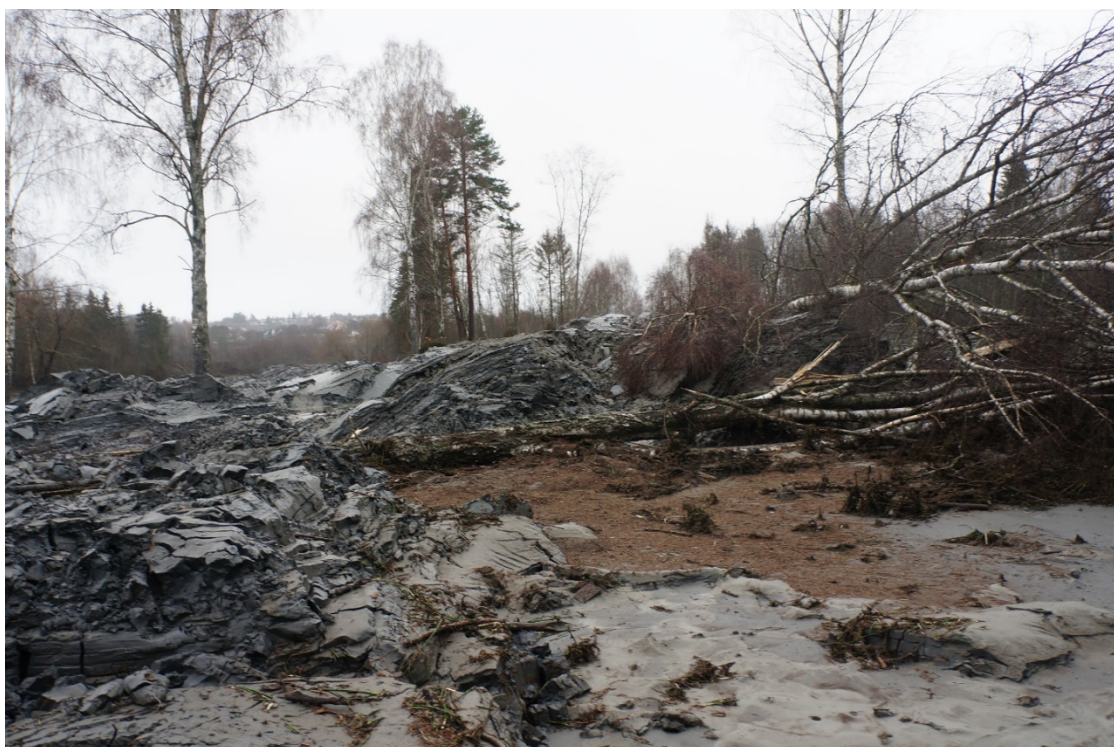
Figur 18: Felte trær innerst på utløpsområdet.

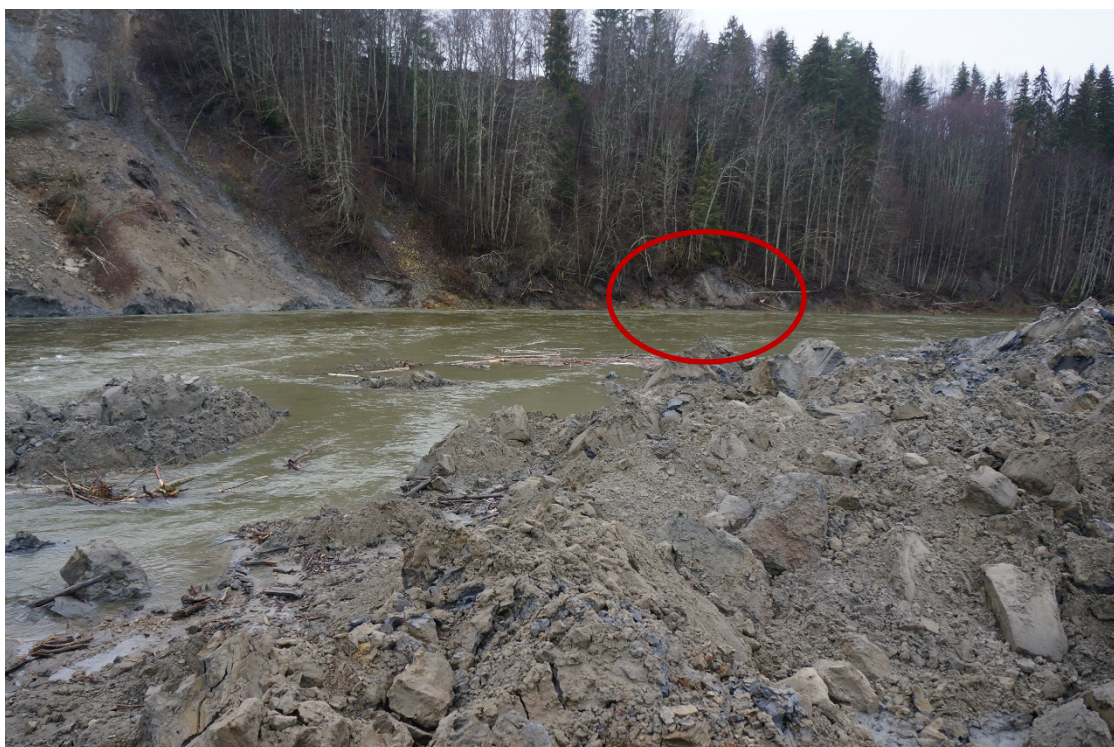
Nedstrøms skredområdet er det tegn på erosjon på venstre bredd (Figur 19), hvilket potensielt kan utgjøre en fare dersom det er kvikkleire i området. Det anbefales derfor gjennomført grunnundersøkelser for å avklare dette (kap. 4.3).

Figur 19: Spor av erosjon nedstrøms skredområdet (markert rødt).

Som beskrevet ovenfor består skredmassene av en kombinasjon av leire og sand/silt. Skråningen på venstre bredd av Randselva er i dette området ustabil, det viser både dette skredet og tidligere skredaktivitet. Det er derfor behov for å få klarlagt hva disse massene består av. Den største faren anses dog å være relatert til potensiell kvikkleire i området. Et kvikkleireskred kan forårsake store skader, og det er derfor sentralt å få avklart grunnforholdene. Basert på det ovenstående anbefales det derfor gjennomført grunnundersøkelse bestående av to borer; ett på jordet på Høneholt bak utløsningsområdet, og ett på Hovsenga (Figur 20). Det anbefales gjennomført følgende borer:

- Høneholt: Totalsondering til dybde under elvebunn. Videre forsøk baseres på funn fra totalsondering. Både trykksondering og prøvetaking kan være aktuelt, evt. også poretrykksmålinger.
- Hovsenga: Dreietrykksondering til 15-20 m dybde. Som for boringen på Høneholt vil videre forsøk avhenge av funn fra dreietrykksonderingen (trykksondering, prøvetaking, poretrykksmålinger).
- Dersom det foretas prøvetaking bør prøver analyseres i laboratorium.

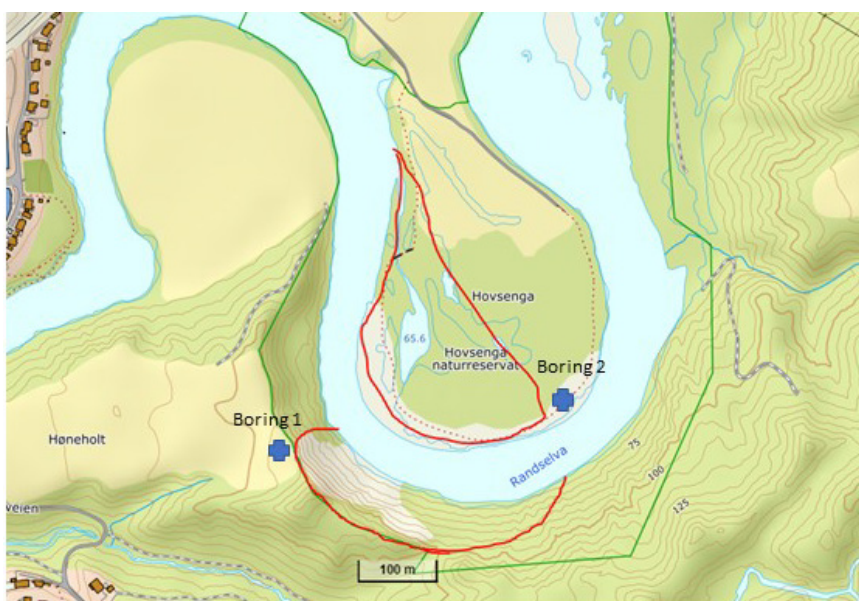
Figur 20: Forslag til lokasjoner for borer.
