Til: Ringerike kommune
v/ Marius Karlsen og Yngvild Skjeldnes
Kopi til: NVE v/Martin Nørman Jespersen
Dato: 2023-08-22
Rev.nr. / Rev.dato: 1 / 2023-08-23
Dokumentnr.: 20230463-02-TN
Prosjekt: Geoteknisk og hydrologisk bistand i forbindelse med flom i Hønefoss
Prosjektleder: Marius Mathisen Søvik
Utarbeidet av: Cletus Christopher Blum, Jørgen Løkken Skaatan, Marius Mathisen Søvik og Ingar Haug Steinholt
Kontrollert av: Håkon Heyerdahl

Vurdering av stabilitet mot Randselva

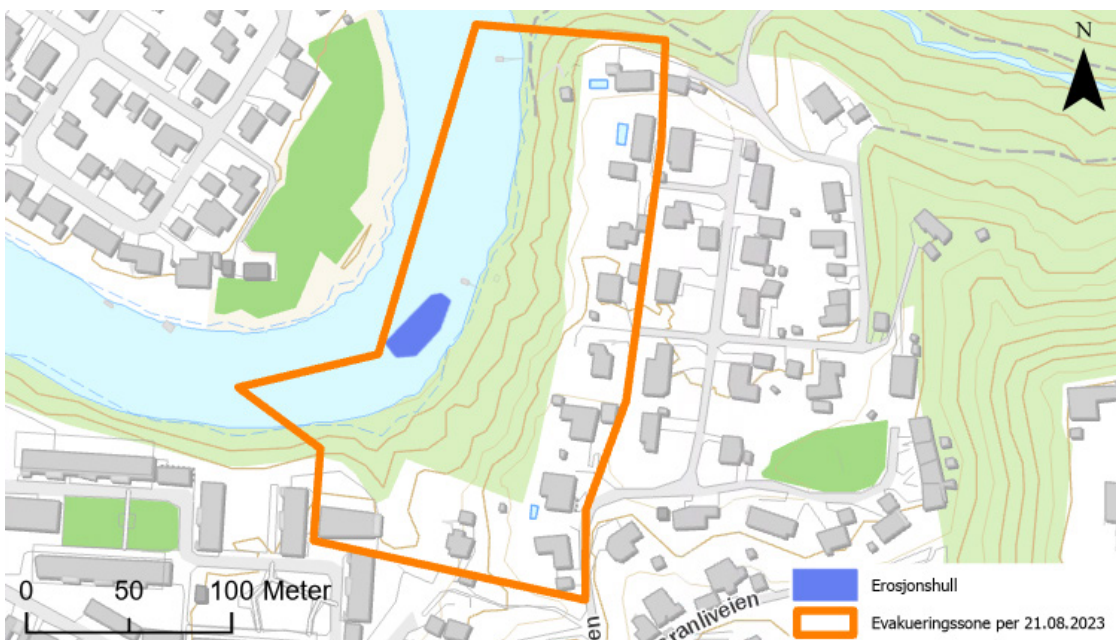
Hydrateam har gjort skanning av elvebunn i 2020 og august 2023 (etter ekstremværet «Hans»). I tillegg har det blitt utført flere målinger av elvebunnen i regi av NVE i 2012 og 2016. Målingene viser at det har oppstått et erosjonshull på bunn av Randselva i yttersving en gang i perioden 2020-2023 og muligens like etter «Hans», vist på Figur 1.

Figur 1: Deler av Livveien er evakuert på bakgrunn av pågående flom. Erosjon er kartlagt langs bunnen av Randselva (omtrentlig geometri er vist i polygon).

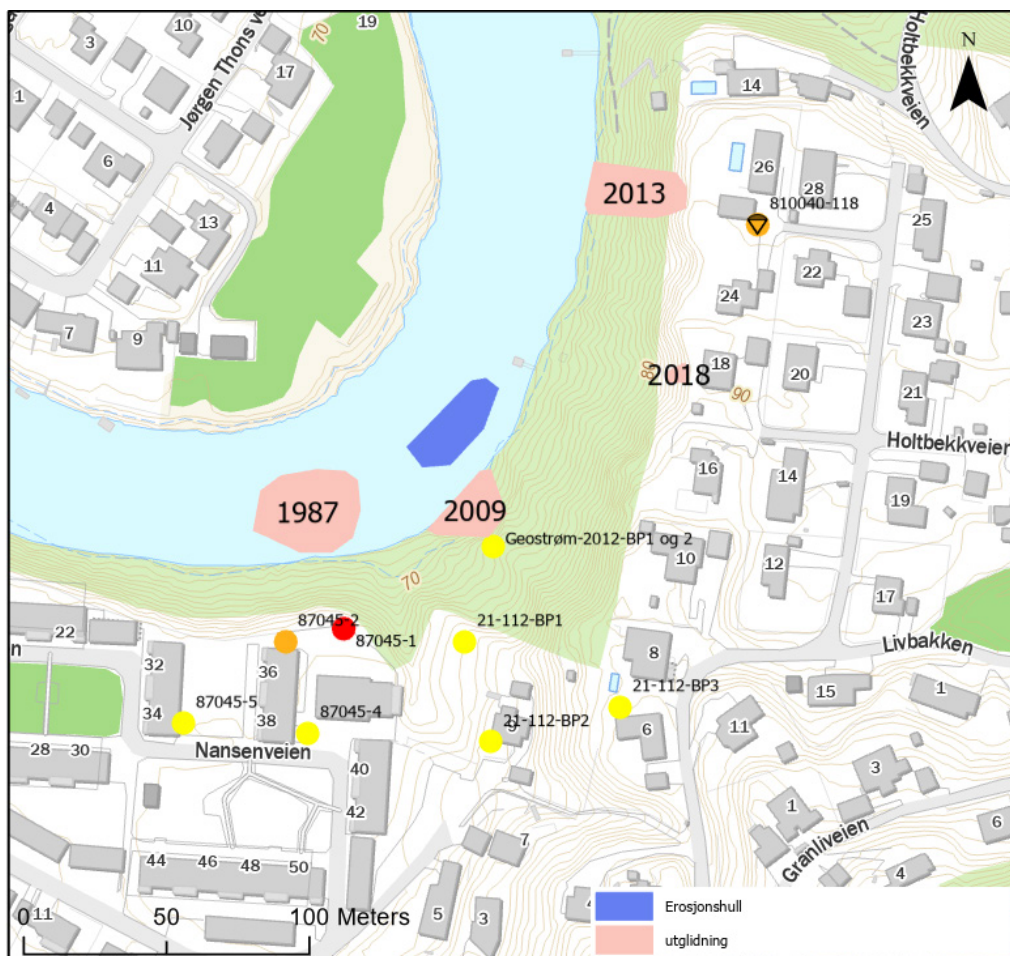
- Det er registrert en utglidning i Randselva i 1987 nedenfor Nansenveien 14 (NGI, 1988).
- I 2009 ble det utført befaring med båt langs Storelva og Randselva (NGI, 2009), og en utglidning i leirige masser er observert. Lokasjon er usikker, men det ser ut til at en ny utglidning har løsnet samme sted i 2012 (NVE, 2012).
- Det er registrert en utglidning i 2013 ut mot Randselva på <https://atlas.nve.no>. Det er gitt lite detaljert informasjon om denne hendelsen, men det er gitt en geometri av skredet.
- En grunn overflateutglidning har i 2018 løsnet nedenfor Livveien 18 (Rambøll, 2019).

Figur 2: Registrerte utglidninger i området (rosa med årstall). Erosjonshullet er vist med mørkeblå farge ute i Randselva. Utførte grunnundersøkelser med tolkning av kvikkleire er også vist i området (grønn = påvist ikke-kvikk leire, gul = tolket ikke-kvikk leire, oransje= tolket kvikkleire, rød = påvist kvikkleire).

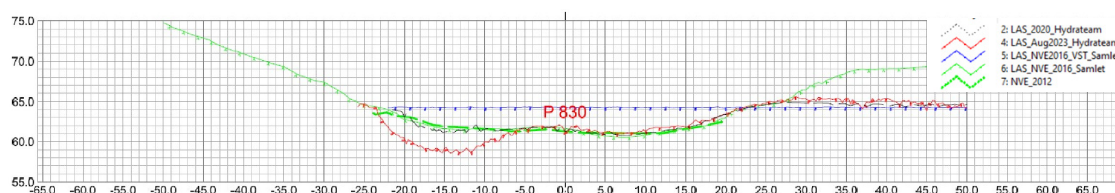
Kartlegging av bunnforhold langs Randselva er utført av Hydrateam. Det er blant annet gjort kartlegging i 2012, 2016, 2020 og senest i august 2023, etter ekstremværet «Hans» (Hydrateam, NVE, 2023). Erosjonshullet er tydeligst i profil P830, der differansen mellom elvebunn i 2020 og 2023 er 3 meter. Området med kartlagt erosjon er vist med mørkeblå farge på kartet i Figur 2.

Figur 3: Resultater av kartlegging av bunnforhold i Randselva, fra 2012 og frem til august 2023 (Hydrateam, NVE, 2023). Profilet viser et erosjonshull med dybde 3 m under tidligere elvebunn (rød linje).

Basert på 1988-borpunktene (NGI, 1988), eroderer ikke elva direkte i kvikkleire. Kvikkleire tolkes å ligge enda et par meter under elvebunn enn erosjonshullet.

For å hindre videre utvikling av erosjonshullet, kan det fylles igjen med masser som er tunge nok (dvs. grove nok) til å motstå erosjon fra vannmassene. Det er viktig at bunnsikringen forlenges både oppstrøms og nedstrøms for det opprinnelige erosjonshullet for å kompensere for endrede hydrauliske egenskaper i området. Vannhastigheten er relativt lav i dette området (antatt 1-3 m/s). Det må gjøres beregninger av stabil steinstørrelse for erosjonssikringen, for å forsikre at man ikke legger ut erosjonsutsatte masser på elvebunnen. En slik beregning er ikke inkludert i dette notatet.

Erosjonssikringen vil i første rekke stoppe videreutvikling av erosjonshullet, og slik forhindre en gradvis forverring av stabilitetsforholdene for glideflater som slår ut i elvebunnen. Oppfylling med masser i erosjonshullet vil også medføre en noe forbedret stabilitet av skråningen (dvs. bringe stabiliteten tilbake mot tidligere nivå).

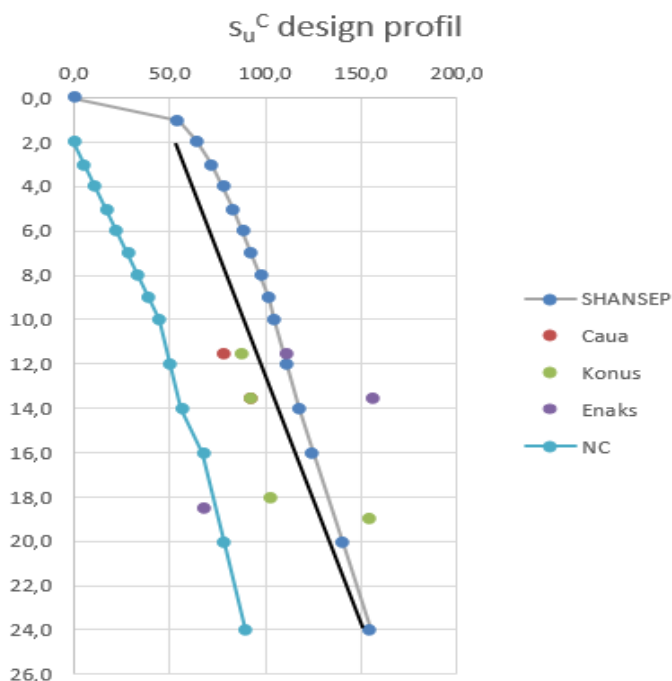
Tolkning av aktiv udrenert skjærfasthet i borpunkt 1 er vist i Figur 4. Det er spesielt lagt vekt på SHANSEP-tolkning (dvs. vurdering av skjærfasthet hvor det tas hensyn til overkonsolidering av grunnen), som stemmer godt overens med konusforsøk og enaksiale trykkforsøk. Ut fra foreliggende laboratoriedata, later grunnen til å være noe overkonsolidert.

Figur 4: Tolkning av udrenert aktiv skjærfasthet (svart linje er brukt i stabilitetsberegning).

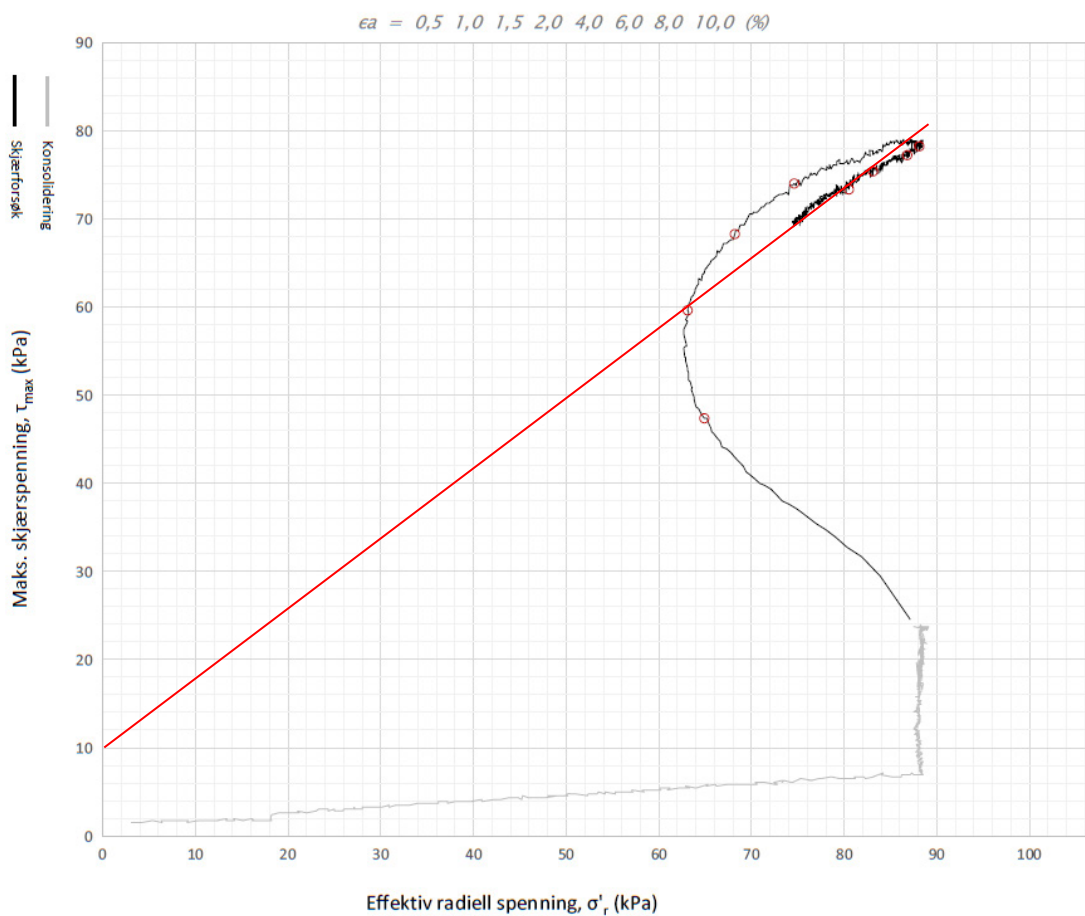
Drenerte styrkeparametere er basert på treaksialforsøk utført i borpunkt 1, vist i Figur 5. Drenerte parametere benyttet i stabilitetsberegningene, er oppsummert Tabell 1.

Figur 5: Treaksialforsøk (CAUa) fra 11,5 m dybde i borpunkt 21-112-1 (Innlandet Geoteknikk AS, 2021a). Bruddlinje med $\varphi' = 25$ grader og $c' = 10$ kPa er tegnet med rød linje.

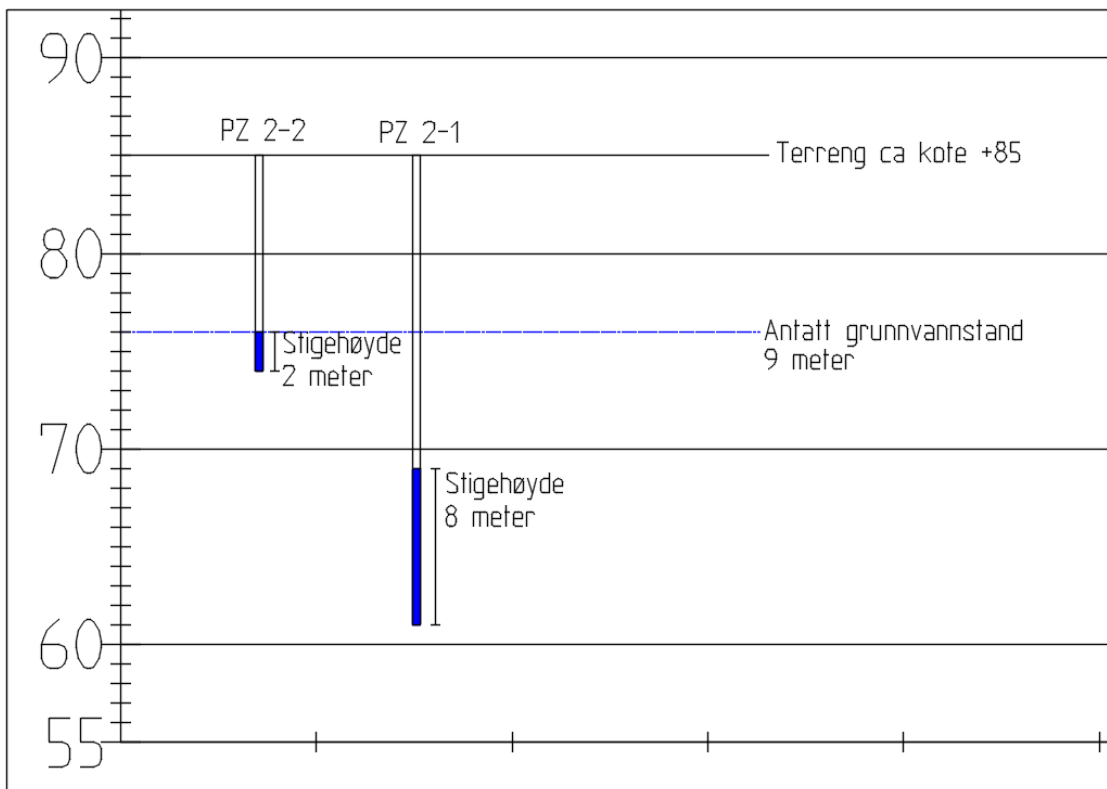
Det er målt poreundertrykk og grunnvannstand på omtrent 9 meters dybde under terreng. Resultatet er basert på målt poretrykk i 2 stk. poretrykksmålere som er installert på to ulike dybder i borpunkt 2 (topp på kote +84.75). Poretrykket stiger fra 20 kPa på 11 meters dybde til 80 kPa på 24 meters dybde (Figur 6).

Figur 6: Poretrykksmålere i borpunkt 2 indikerer grunnvannstand på 9 meters dybde og betydelig poreundertrykk (dvs. at poretrykket øker med < 10 kPa per meter).

Dersom man antar at poretrykket øker lineært med dybden, skulle dette tilsi en økning i poretrykk med dybden tilsvarende 5,5 kPa/m. Utført trykksondering (CPTu) indikerer flere tynnere sjikt med sand/grus og disse sjiktene med høyere permeabilitet kan forklare hvorfor poretrykket ikke er høyere.

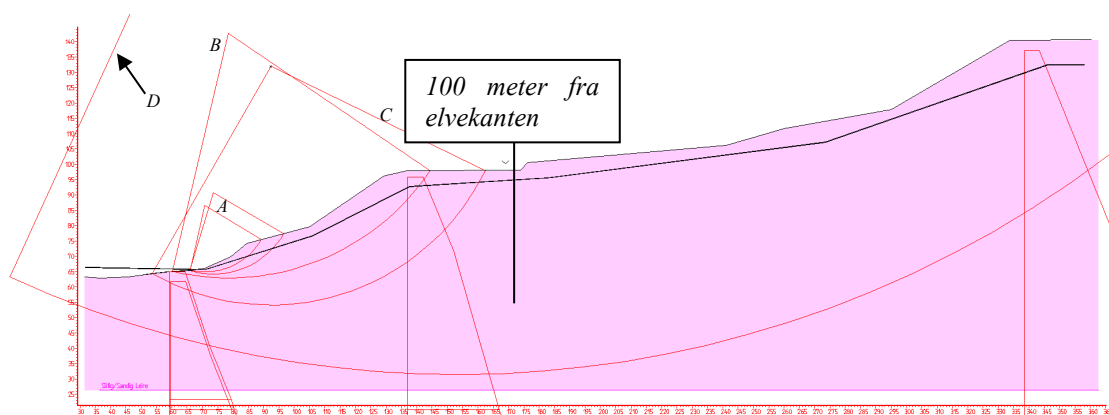
Figur 7: Stabilitetsberegninger av skråningen før utviklingen av erosjonshull.

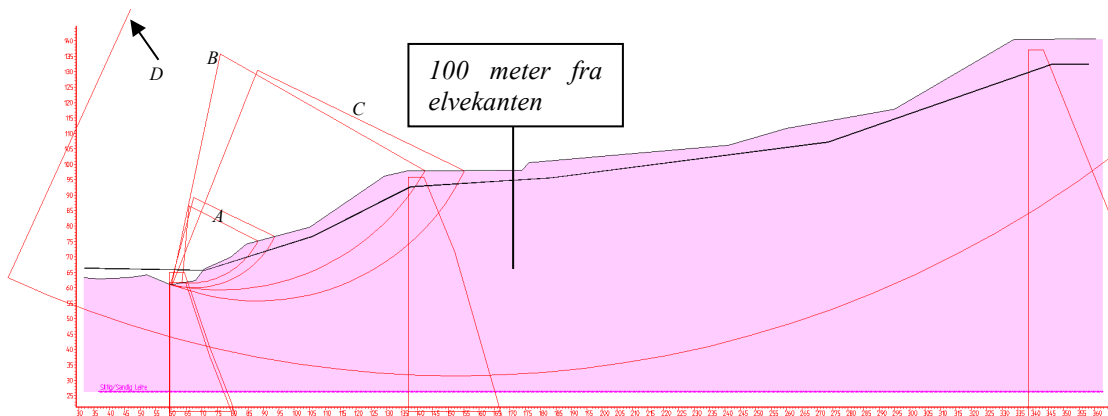
Det er som ventet lavere beregningsmessig sikkerhet i skråningen i dag, enn tilfellet var før erosjonshullet oppstod (Tabell 2).

Det er flere usikkerheter i beregningene. Det er blant annet gjort en konservativ tolkning av grunnforhold basert på et fåtall borpunkter. Dessuten har erosjonshullet en begrenset utstrekning med cirka 15 m bredde, mens beregningen er utført i et 2D-profil der erosjonshullet er «uendelig bredt/langt». Beregningen blir dermed noe konservativ.

Figur 8: Stabilitetsberegninger av skråningen etter utviklingen av erosjonshull (dagens tilstand).

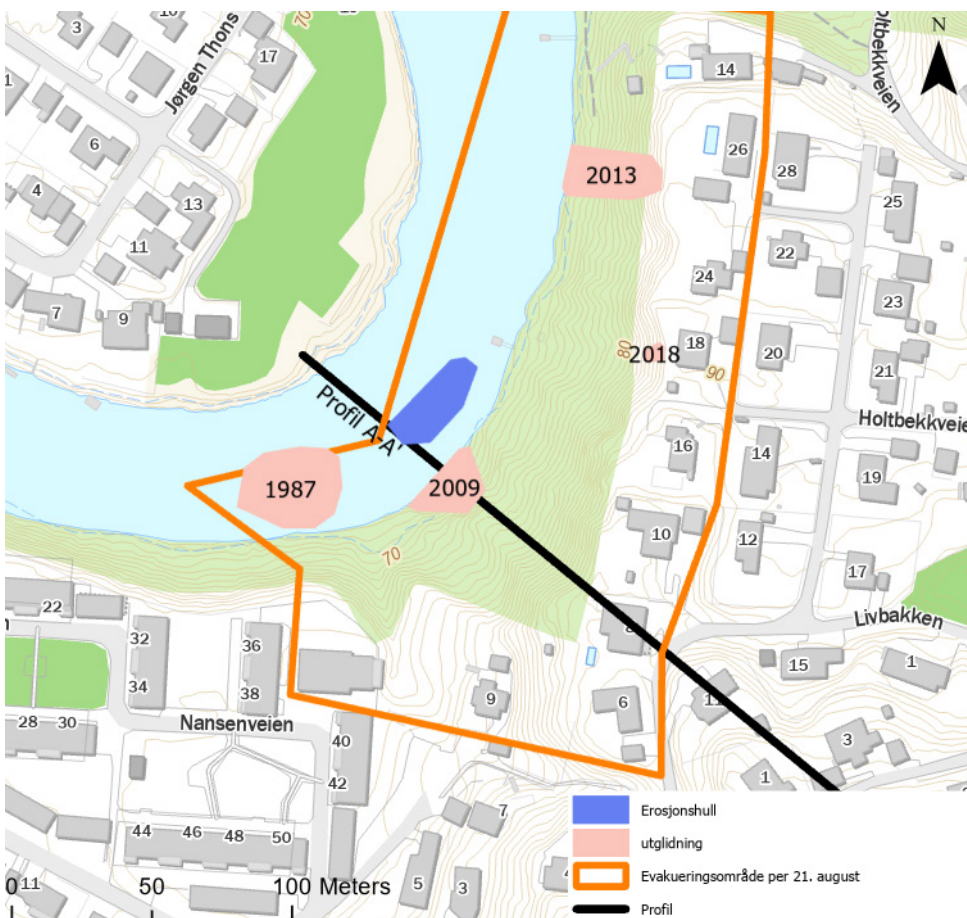
Figur 9: Evakueringsområde slik det fremgår per 21. august.

NGI har beregnet at erosjonshullet medfører 4-6 prosent forverring av stabiliteten for en glideflate med bakkant i en avstand på 100 meter fra elva. Basert på at stabiliteten er (litt) forverret, virker evakueringsområdet til kommunen rimelig.
