**Geoteknisk notat****Smeden 2**

**Grunnforhold****1 Oppdrag**

Ifm regulering av Smeden 2 G/B nr 132/415 i Ringerike kommune ble det den 22.02.2022 gjort geoteknisk befarings på tomten. Det var en del snø i terrenget slik at det ikke var mulig å se selve grunnen.

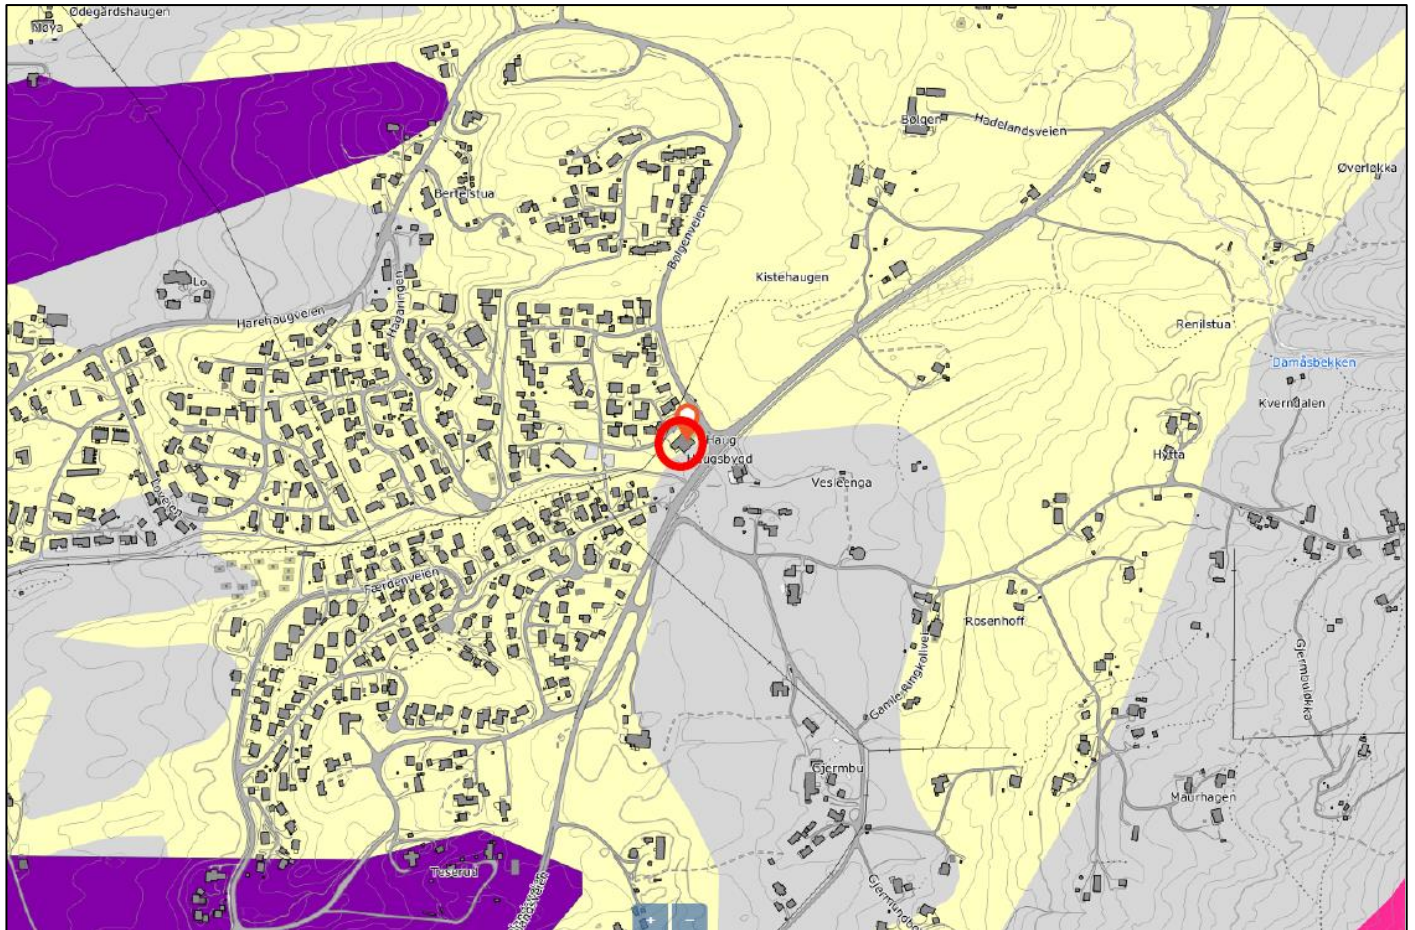
Fig 3 NGU Radonkart

Radonkart viser usikker eller lav aktsomhetsgrad.

For å unngå oppbygging av radonovertrykk under gulv vinterstid skal det legges godkjent radonsperre mot grunnen, og ventilasjon via drenerør i bærelag under gulv, og i rør opp i vegg og ut over tak.

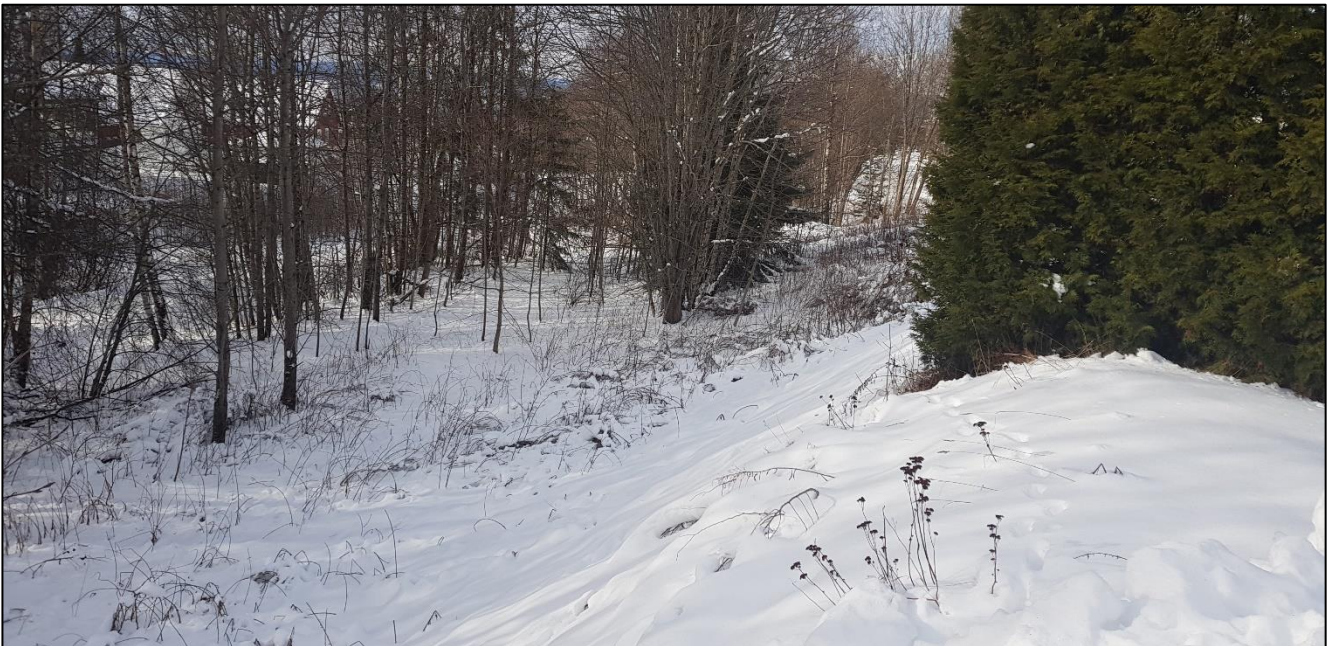
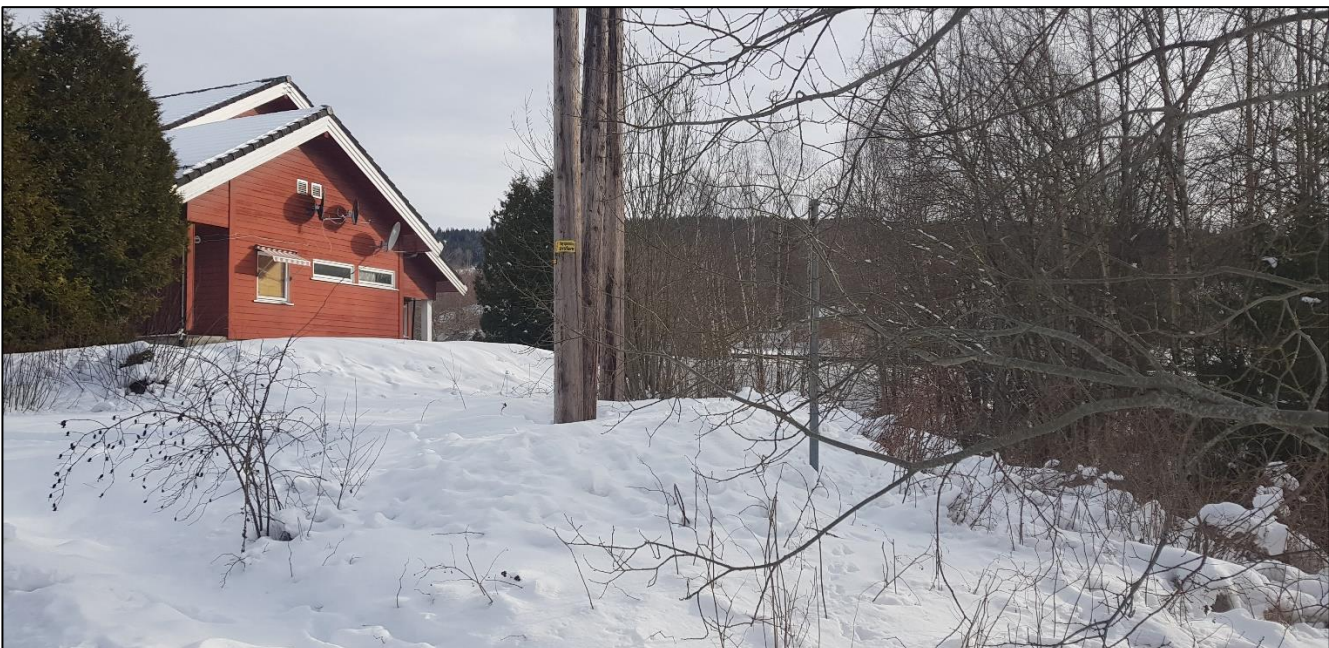
Nedenfor skråning, i søkk ned mot gangstien er det et lokalt lavbrekk i terrenget med en del bjørk/gran/osp.

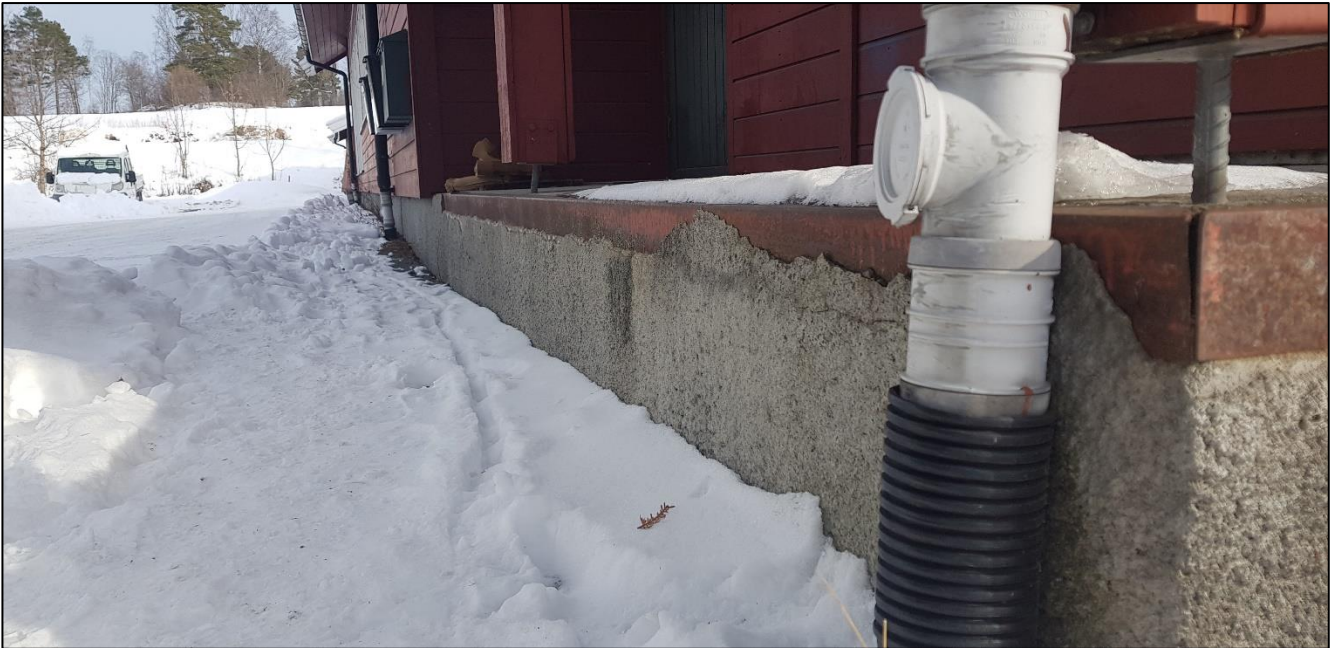
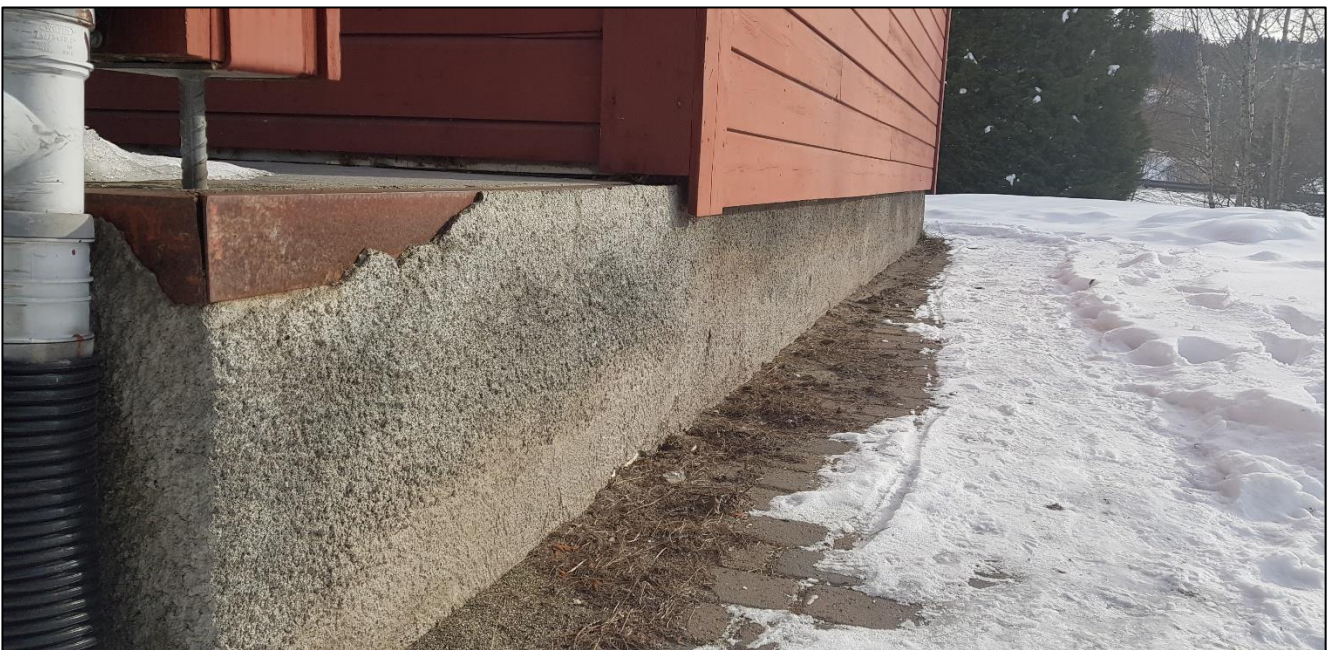
Inspeksjon av grunnmur og kledning på eksisterende bygg viser ingen tegn til setninger eller riss.
