Geoteknisk notat**Smeden 2**

Grunnforhold**1 Oppdrag**

Ifm regulering av Smeden 2 G/B nr 132/415 i Ringerike kommune ble det den 22.02.2022 gjort geoteknisk befarings på tomten. Det var en del snø i terrenget slik at det ikke var mulig å se selve grunnen.

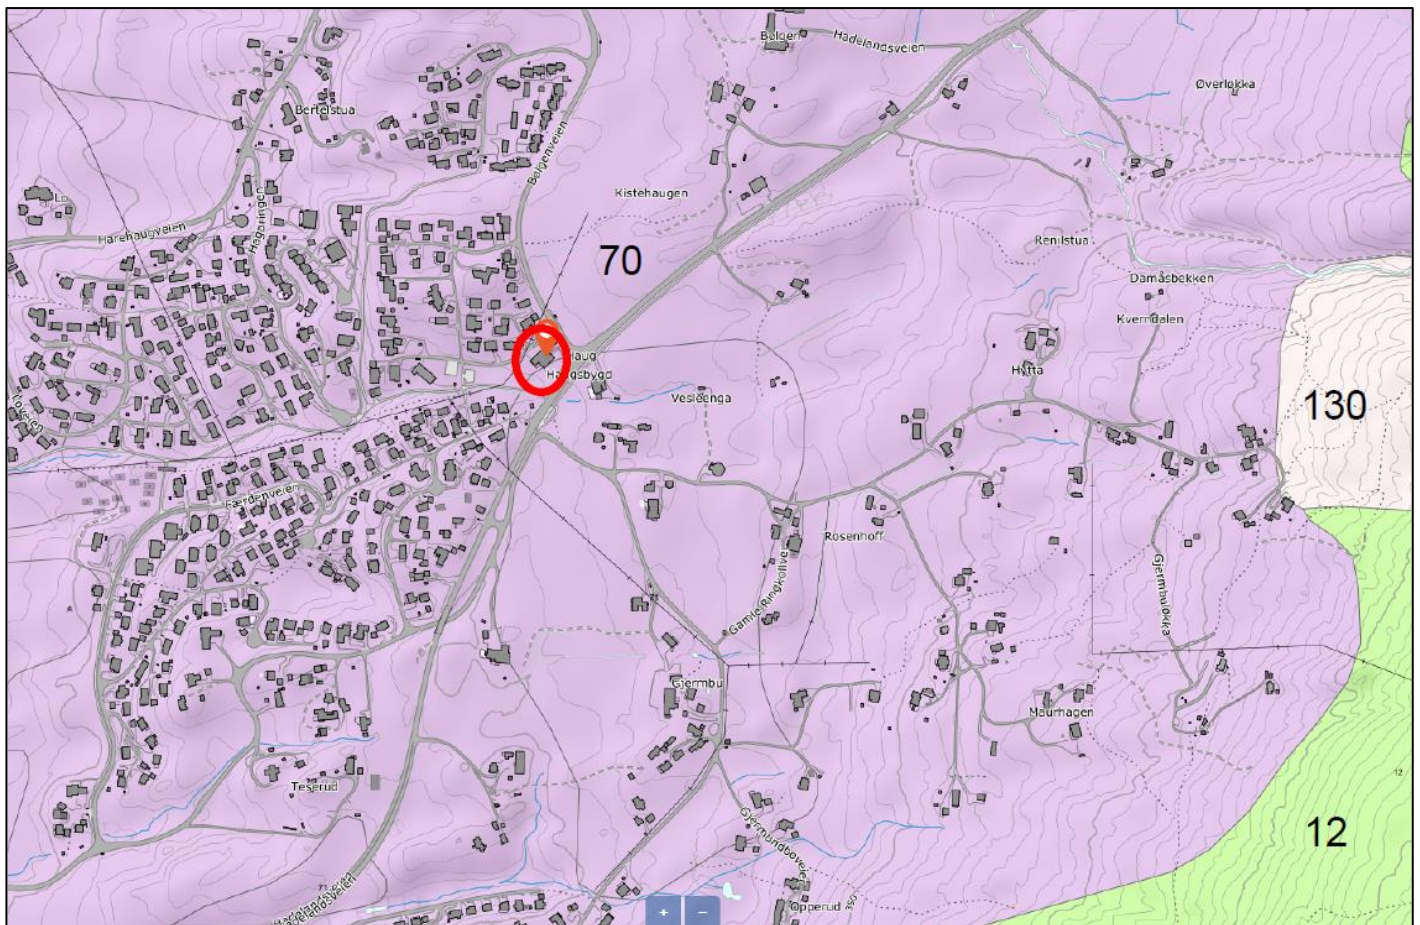
Fig 1 NGU løsmassekart

Ut fra opplysninger fra løsmassekart og tidligere erfaring fra området er min vurdering at det er fjell eller tynt løsmassedekke over fjell. Fjellet er flisig (skjælfjell)

Grunnforhold er forvitret fjell.

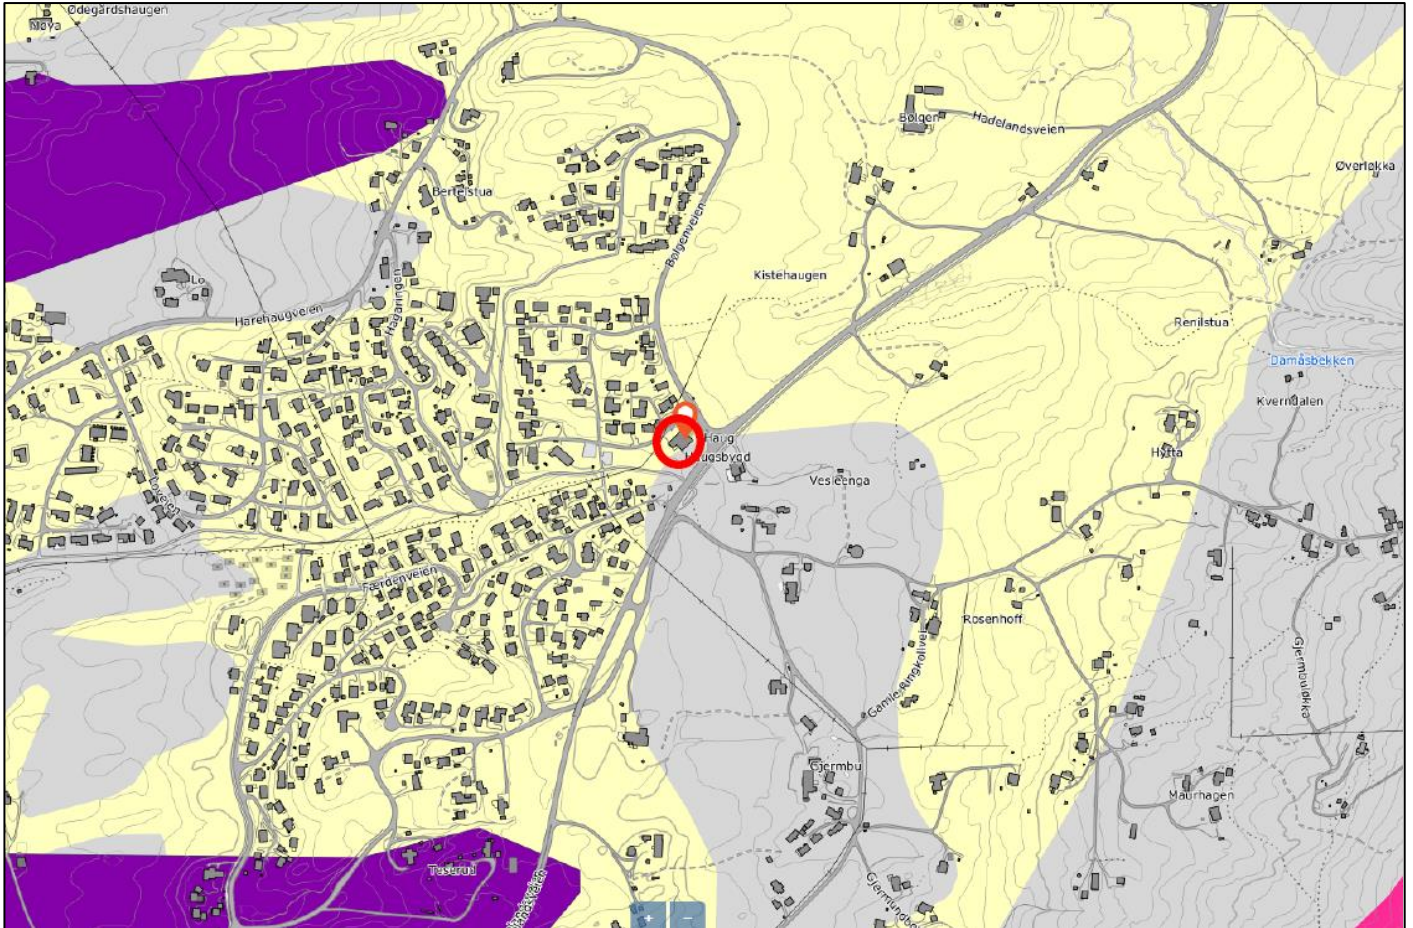
Fig 3 NGU Radonkart

Radonkart viser usikker eller lav aktsomhetsgrad.

For å unngå oppbygging av radonovertrykk under gulv vinterstid skal det legges godkjent radonsperre mot grunnen, og ventilasjon via drenerør i bærelag under gulv, og i rør opp i vegg og ut over tak.

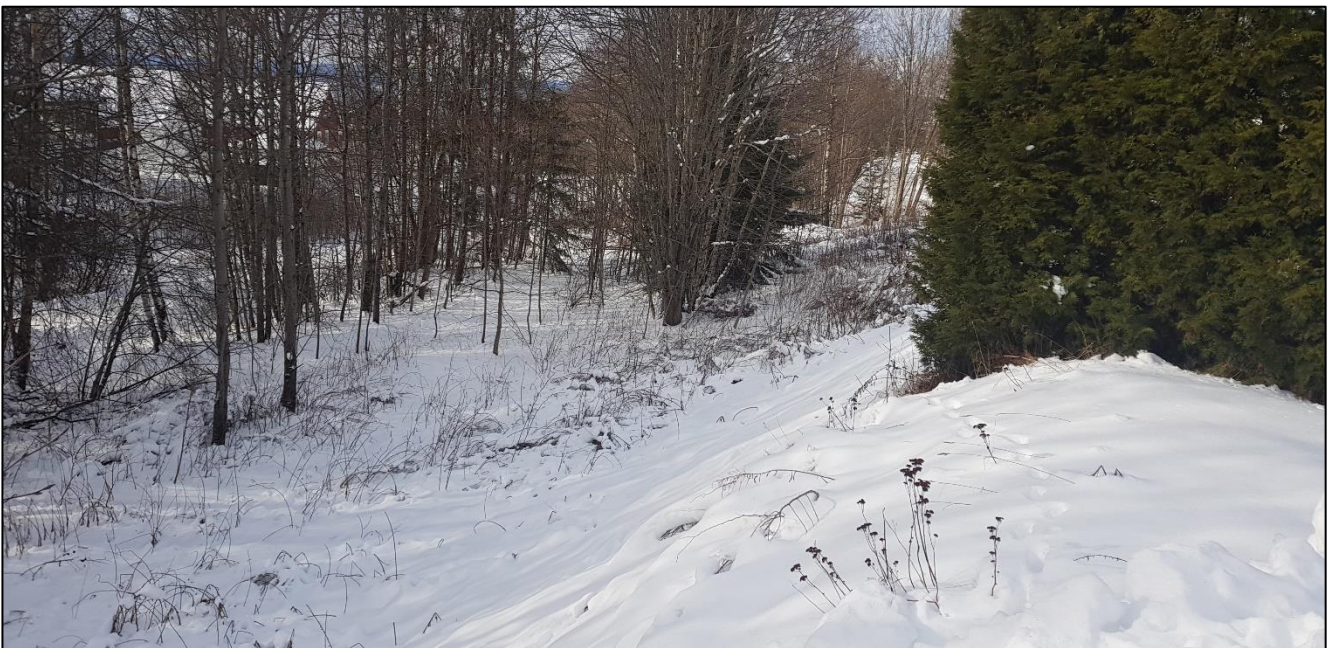
Nedenfor skråning, i søkk ned mot gangstien er det et lokalt lavbrekk i terrenget med en del bjørk/gran/osp.

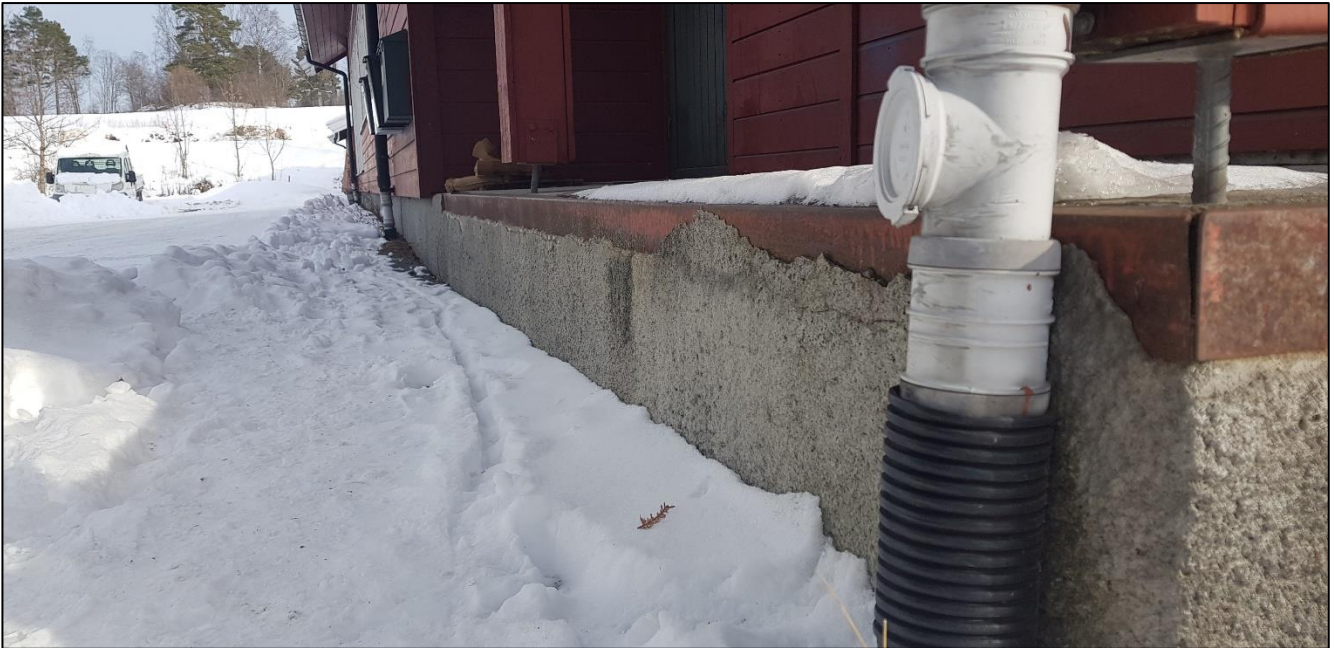
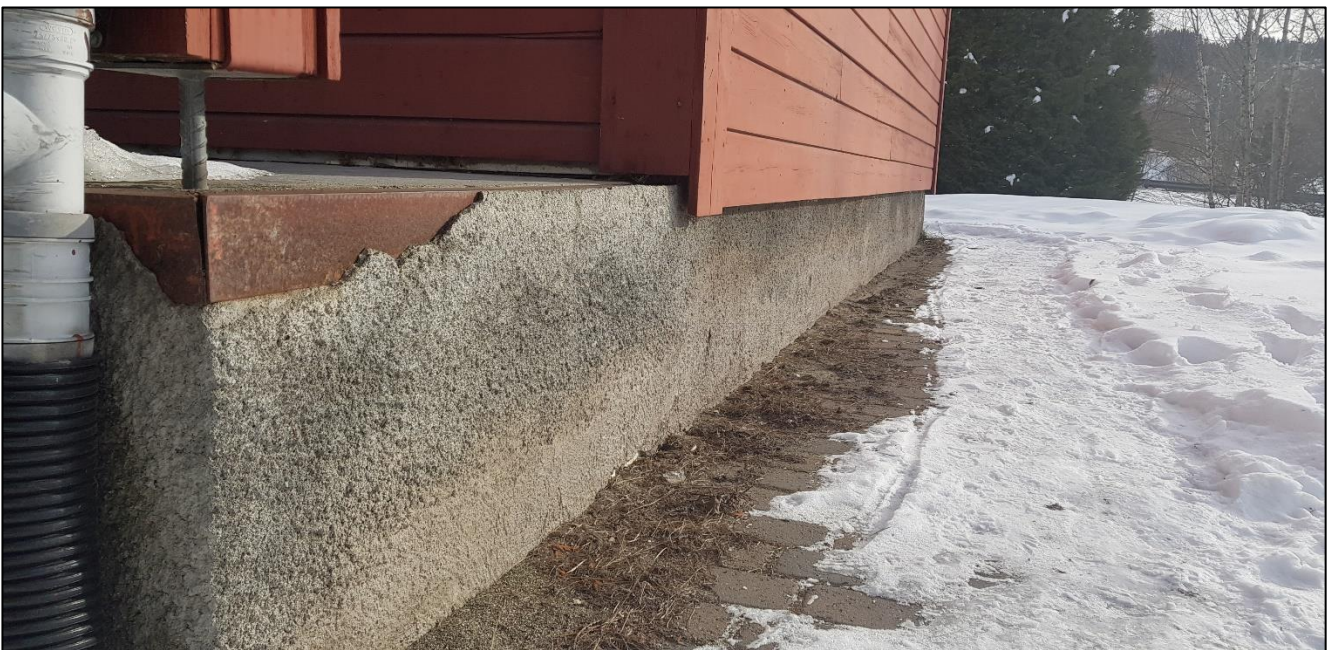
Inspeksjon av grunnmur og kledning på eksisterende bygg viser ingen tegn til setninger eller riss.
