MAI 2024
RINGERIKE KOMMUNE

REGISTRERING AV VEGETASJON OG TILSTANDSVURDERING AV TRÆR

VEDLEGG TIL DETALJREGULERINGSPLAN FOR VESTERTUNET

OPPDRAGSNR.	DOKUMENTNR.				
A253626	NOT-ARB-001				
VERSJON	UTGIVELSESDATO	BESKRIVELSE	UTARBEIDET	KONTROLLERT	GODKJENT
01	08.11.2023	Første utgave	Chanette Hoffmann	Kristin Moldestad/Marina Eraker Hjørnevåg	Ståle Hansteen
02	28.05.2024	Endret kap. 1. Innledning og kap.3.1 Planområdet	Ståle Hansteen	Chanette Hoffmann	Ståle Hansteen

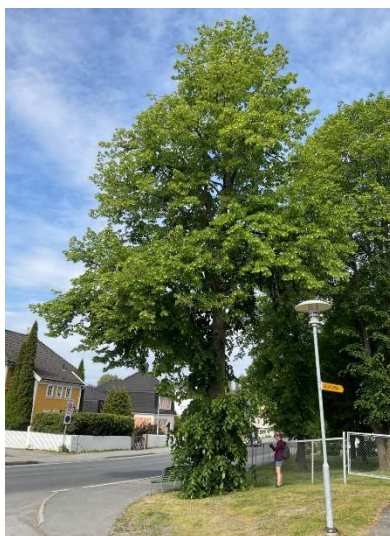
NR.	Norsk navn/ botanisk navn	Stamm e- omkret s (SO)cm	Krone- diameter (KD) m	Vitalitet	Mekanisk kvalitet	Tilstand	Notater fra befaring
1	Parklind <i>Tilia x europaea</i>	180	10	3	4	Nokså god	Eldre beskjæringssår mot øst. Står 1 m fra fortau mot sør og øst. Mye vannskudd fra stammebasis. Litt tørr småkvist i kronen Treet har status lav risiko (LO) på fremmedartslista.
2	Småbladlind <i>Tilia cordata</i>	130	10	4	4	Nokså god	En stamme er todelt fra 0,5m med trang kløft. I tillegg en stamme tett på (felles rot). Treet har status nær truet (NT) på rødlista for arter.
3	Parklind (Storbladlind) <i>Tilia x europaea</i> (el. <i>Platyfyllos</i>)	112	8	3	4	Nokså god	Noe utskygget mot øst Treet har status lav risiko (LO) på fremmedartslista.
4	Småbladlind <i>Tilia cordata</i>	120	10	5	4	God	Rett gjennomgående stamme, god grenfordeling rundt hele, noen trange grenvinkler og antydning til inngrodd bark et par steder. Treet har status nær truet (NT) på rødlista for arter.

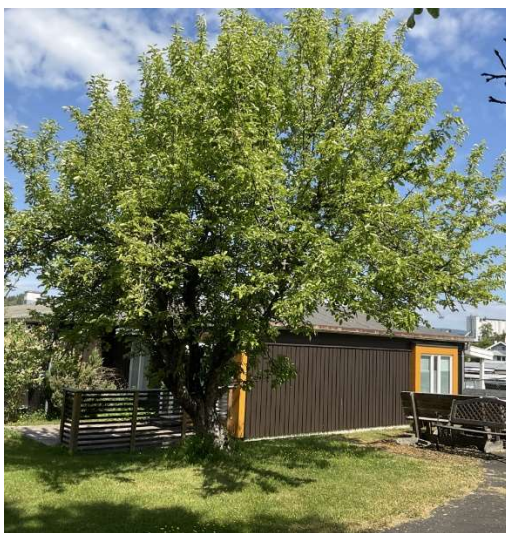
5	Eple <i>Malus sp.</i>			4	4	God	
6	Eple <i>Malus sp.</i>	100		3	3	Nokså god	Hul stamme med åpning opp til første hovedgren
7	Eple <i>Malus sp.</i>	130		2	2	Dårlig	Mye råte i stammen ved basis. Hull tvers igjennom.
8	Bøk <i>Fagus sylvatica</i>	145	14	5	5	Meget god	Stammedele v ca. 2m. Veldig opprett greinsetting.

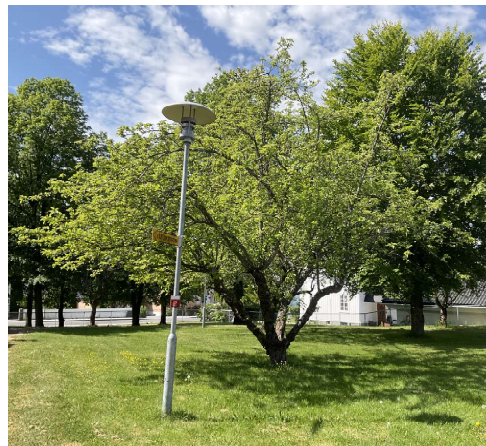
9	Eple <i>Malus sp.</i>	100		3	3	Nokså god	
10	Eple <i>Malus sp.</i>	130		3	4	Nokså god	Noe utskygget av bøketreet, nr.8
11	Eple <i>Malus sp.</i>	65		1	2	Treet er døende	Sterkt tilbaketørkende, døende. Litt grønt i toppen. Mye rust på stammen.
12	Hestekastanje <i>Aesculus hippocastanum</i>	165	12	5	4	God	Stammedeling + stillasgren ved ca.2,5 m. Langsgående sprekk, nesten helt lukket av sårved i en av hovedstammene. 1 brekkasje m/dia. ca.10cm over stillasgren.
13	Storbladlind <i>Tilia platyphyllos</i>	140	10	5	5	Meget god	Rett gj.gående stamme og jevn grensetting. Treet har status høy risiko (HI) på fremmedartslista.
14	Parklind <i>Tilia x europaea</i>	165	12	5	5	Meget god	Rett gj.gående stamme og jevn grensetting. Noe utbulinger ved stammebasis Treet har status lav risiko (LO) på fremmedartslista.
15	Storbladlind <i>Tilia platyphyllos</i>	105	7	3	4	Nokså god	Utskygget av trærne rundt. Tynn stamme som bøyer av mot toppen (mulig gml. Toppbrekkasje) gamle, overgrodde beskjæringssår, tett frøsetting. Treet har status høy risiko (HI) på fremmedartslista.

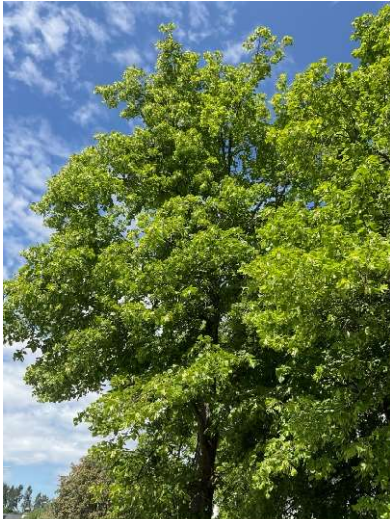
16	Storbladlind <i>Tilia platyphyllos</i>	125	8	4	4	God	Rett stamme, dyp eldre stammesprekk og skade ved stammebasis. Noe ensidig utviklet krone pga skygge. Treet har status høy risiko (HI) på fremmedartslista.

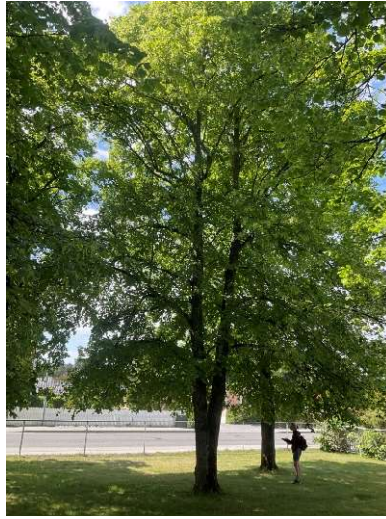
17	Storbladlind <i>Tilia platyphyllos</i>	112, 126	11	4	4	God	Tostammet fra ca.1m, trang stammekløft med noe sårved/oppsprekking på en side. Tett frøsetting på en stamme. Noe utskygging mot nord. Fin grensetting m gode vinkler. Treet har status høy risiko (HI) på fremmedartslista.
18	Storbladlind <i>Tilia platyphyllos</i>	135	8	4	4	God	Ensidig utviklet mot sør. Noen grener beskåret og ca. 30cm grenstubb står igjen. Galler på bladene. Treet har status høy risiko (HI) på fremmedartslista.
19	Furu <i>Pinus sylvestris</i>	218	12	5	5	Meget god	Meget flott med artstypisk grensetting. Spor av barkbiller. Fuglerede
20	Furu <i>Pinus sylvestris</i>	40 cm diamet er x 2		5	4	God	Tostammet fra ca.05m, hver stamme har diameter på ca.40cm. Kunne ikke måles.
21	Furu <i>Pinus sylvestris</i>			5		Meget god	Stor gammel furu som står lenger ned i bratt skråning. Grov stammebark m/dype furer.
