Rapport 001 Dronning Ragnhilds vei 6. Dokumentasjon og vurdering.

Tittel: Rapport 001 Dronning Ragnhilds vei 6. Dokumentasjon og vurdering.

Notat: 24.1.2020 Ellen M Devold. Rev. 12.2.2024.

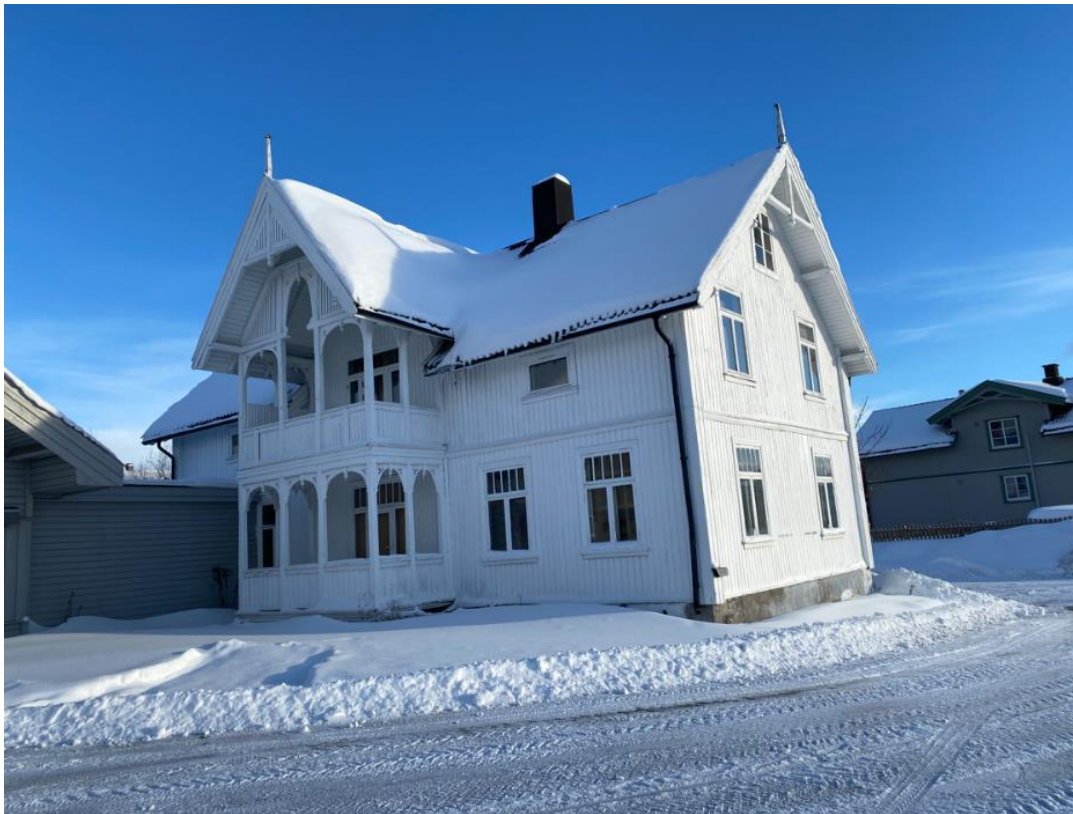
Forsidefoto: Det eldste huset i Dronning Ragnhilds vei 6 sett mot nordøst med det like gamle eller eldre nabohuset i bakgrunnen. Proporsjoner er typiske for bygg fra sveitserbygninger fra siste del av 1800-tallet og starten på 1900-tallet. Huset har rikt utformet veranda, bratte tak og stort takutspring, jugenstilinspirerte vinduer i første etasje og en profil mellom panel i første og andre etasje. Alt er typiske trekk for bolighus fra perioden.

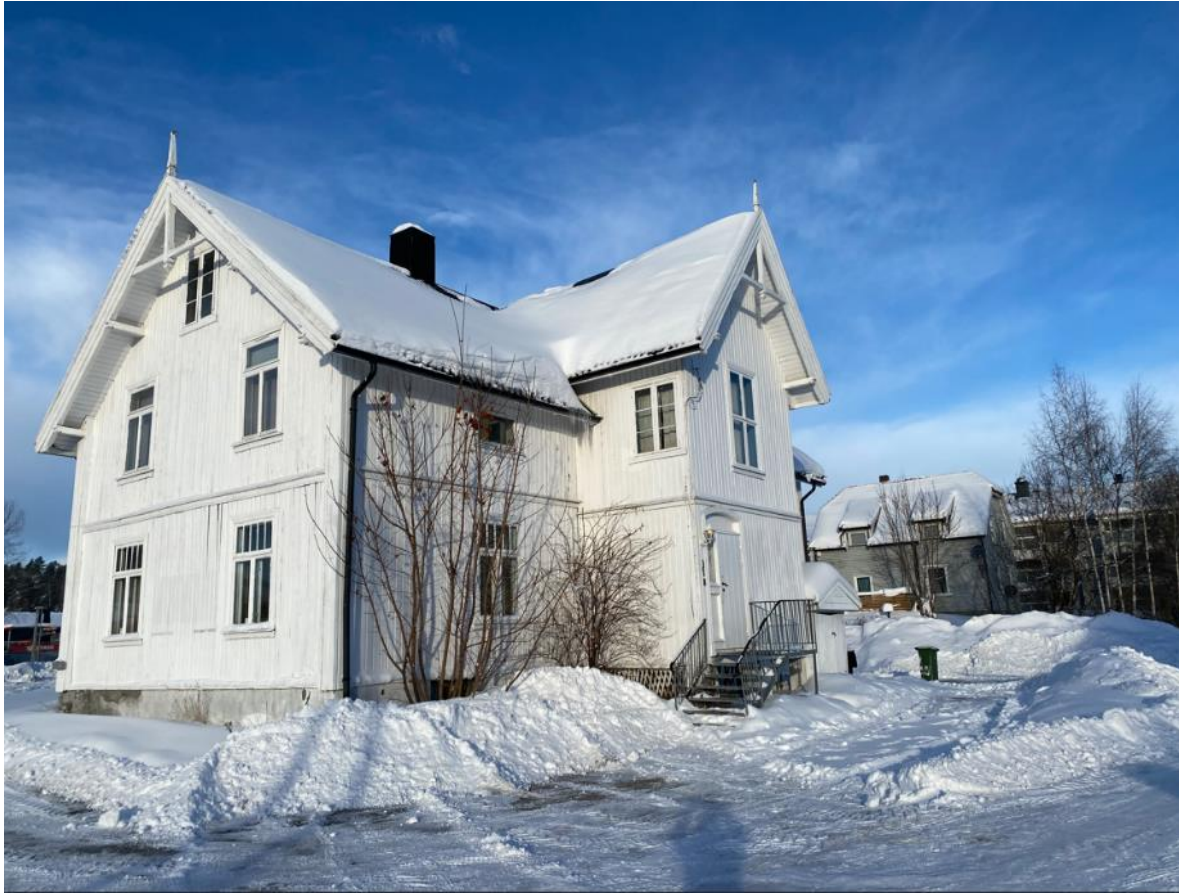
Huset sett mot nordvest med trapperommet og ny aluminiumtrapp. Kjellernedgangen med et nyere påbygg skimtes bak trapperommet. Det er lite råteskader i panel og øvrig treverk, men panel er sprøtt og det buler ut fra veggen, særlig på sørfasaden. Huset har sannsynligvis hatt annen farge både på vegger og listverk tidligere. Om huset bevarer, kan tidligere fargesetting med fordel gjenskapes etter undersøkelser. Huset vil i så fall få mer særpreg. Eldre bebyggelse på naboeiendommen i nord sees i bakgrunnen. Fasadene mot vest og sør sees på forsiden av rapporten.

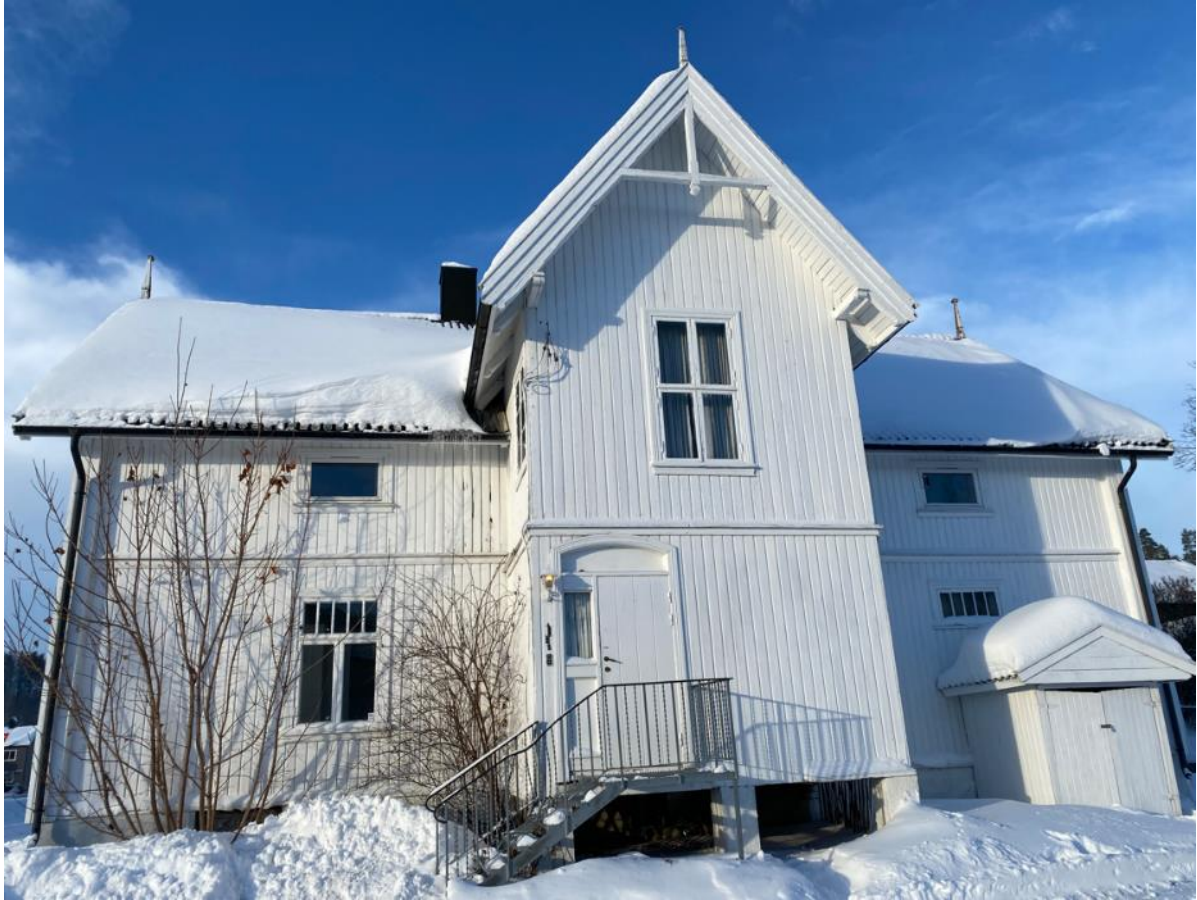
Østfasaden med ny inngangsdør og eldre vinduer. Fint utformede detaljer i sperreender og kryss ved mønet.

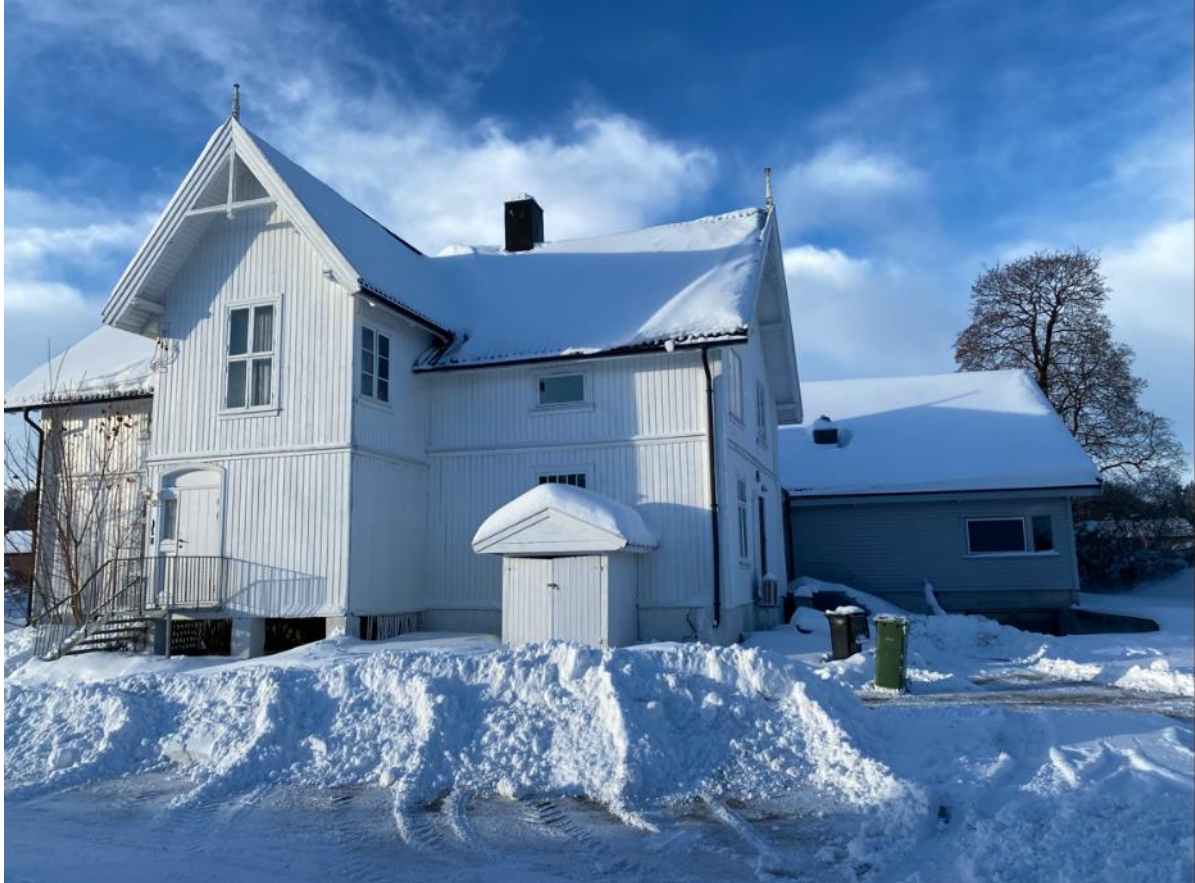
Opprinnelig hus og nybygget i bakgrunnen. Trapperommet står på stabber. Det er nedkjørsel til kjeller i det nye bygget til høyre i bildet. Et påbygg for å beskytte kjellernedgangen er satt opp i nyere tid.

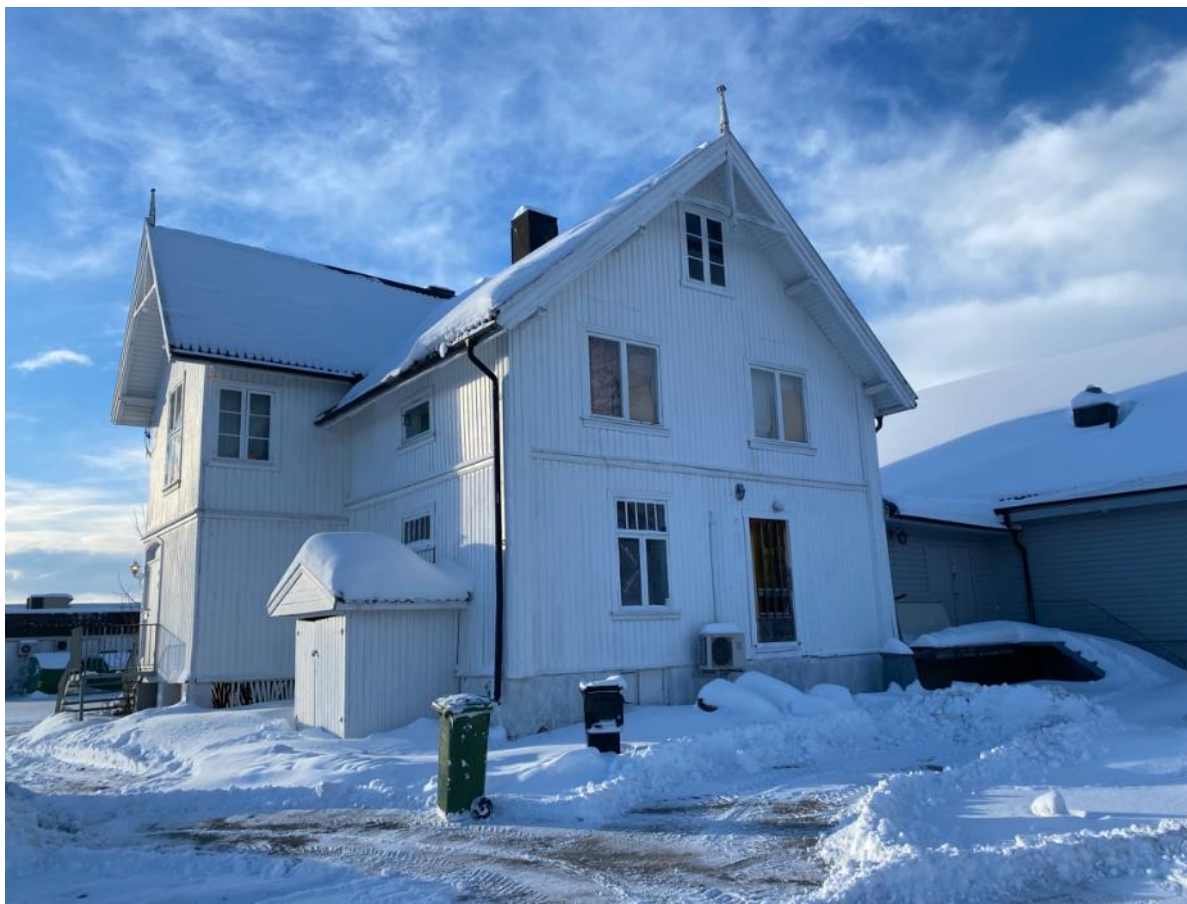
Huset sett mot sør. Inngangen på kortsiden er i dag bygget igjen på innsiden. Lasterampe til høyre i bildet i det nye bygget.

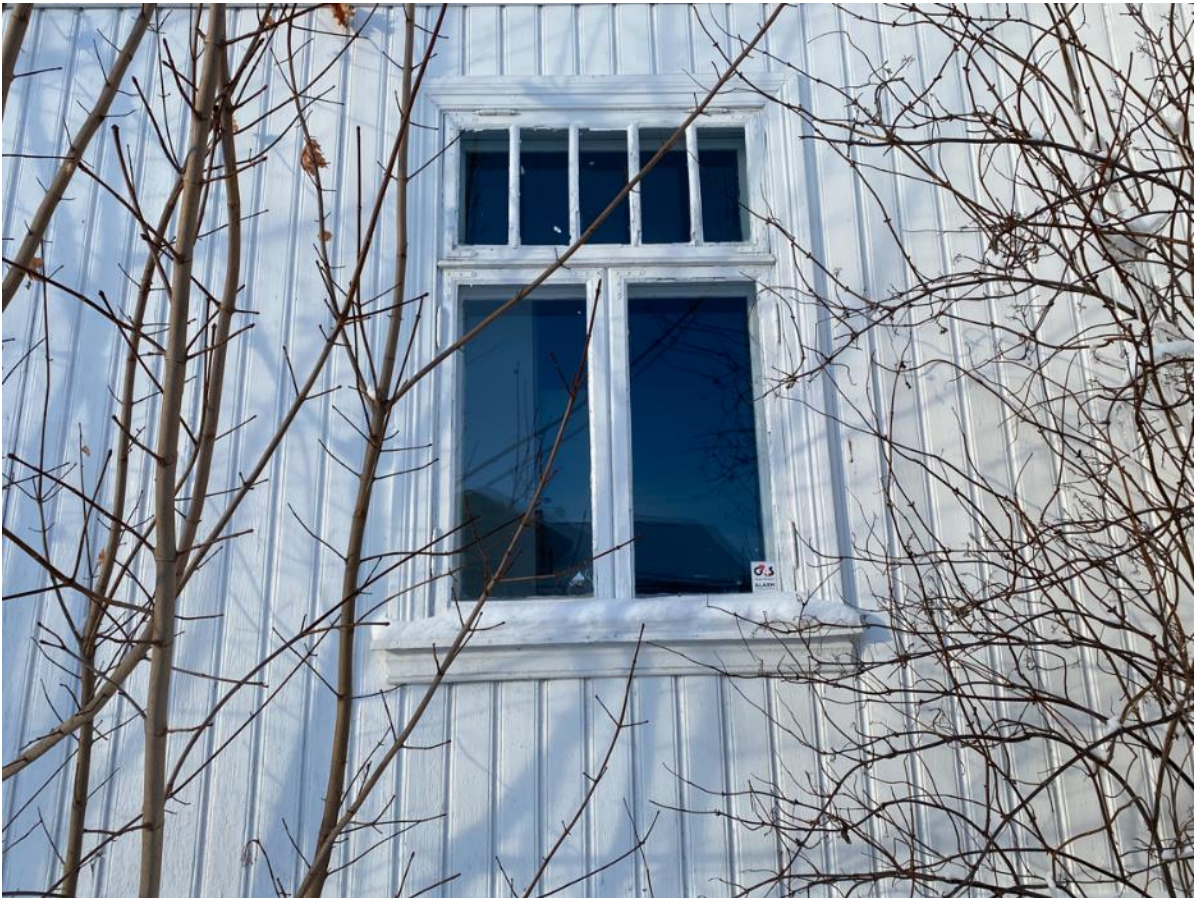
Eldre vindu inkludert hengsler i første etasje. Kledning ser ut til å ha vært skrappt helt ned eller vært skiftet.

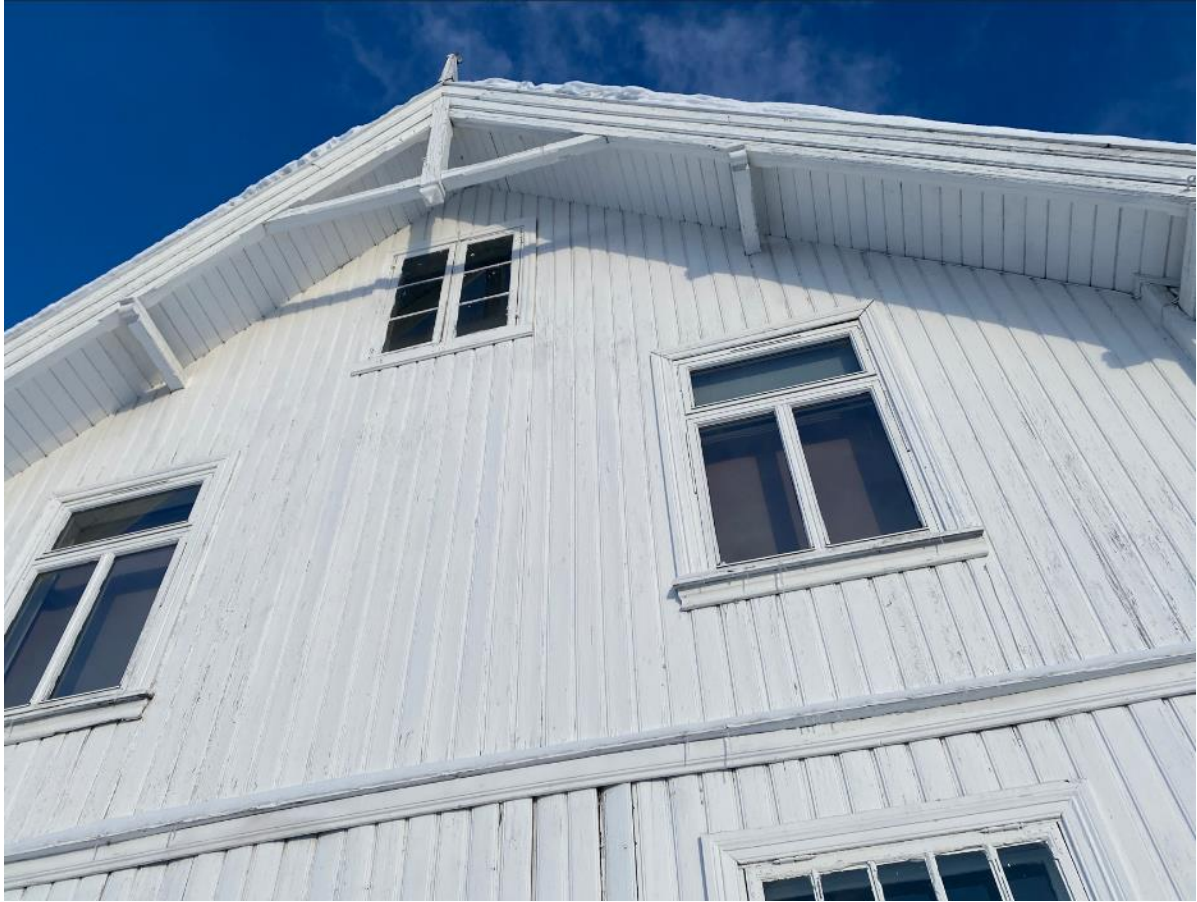
Sørfasaden. Vinduene i andre etasje er nyere ser man, mens loftsvindu og vindu i første etasje er av eldre dato. Kledningsbordene vrir seg, det kan tyde på eldre fuktproblematikk som fører til svelling i bordene.

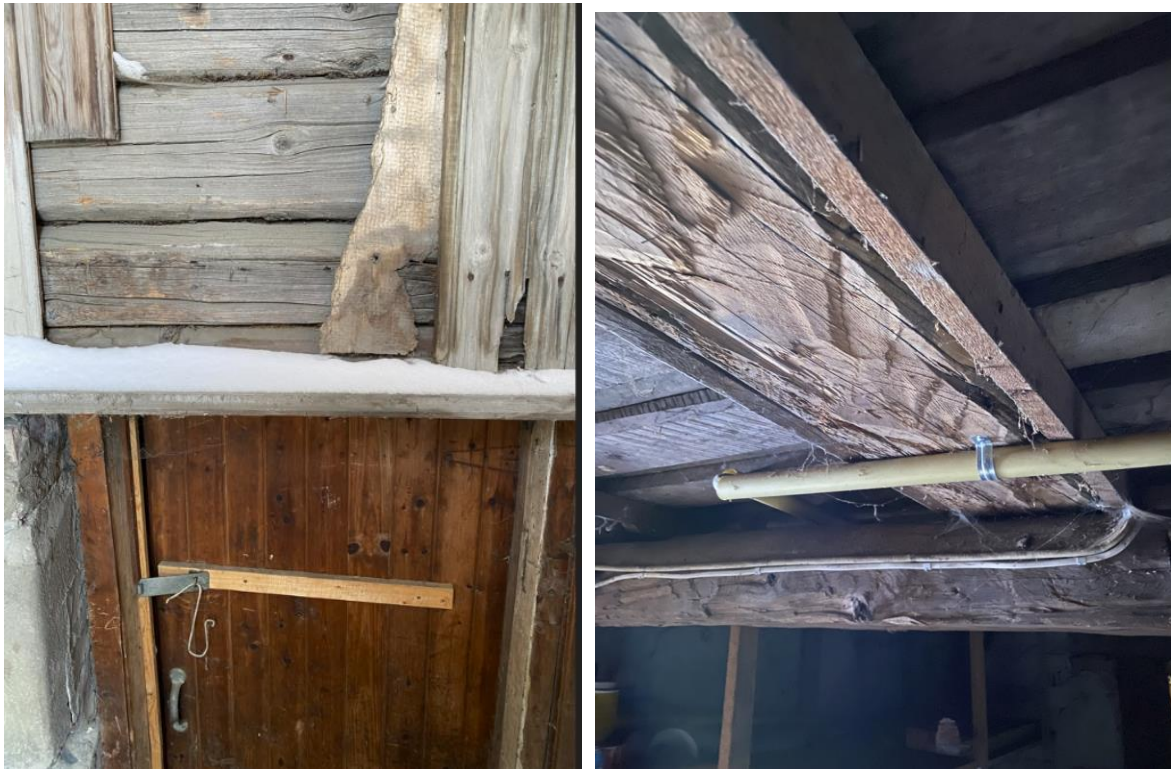
T.v. Tømmerveggen er synlig ved nedgangen til kjelleren. T.h. Grovt tilhogde gulvbjelker.

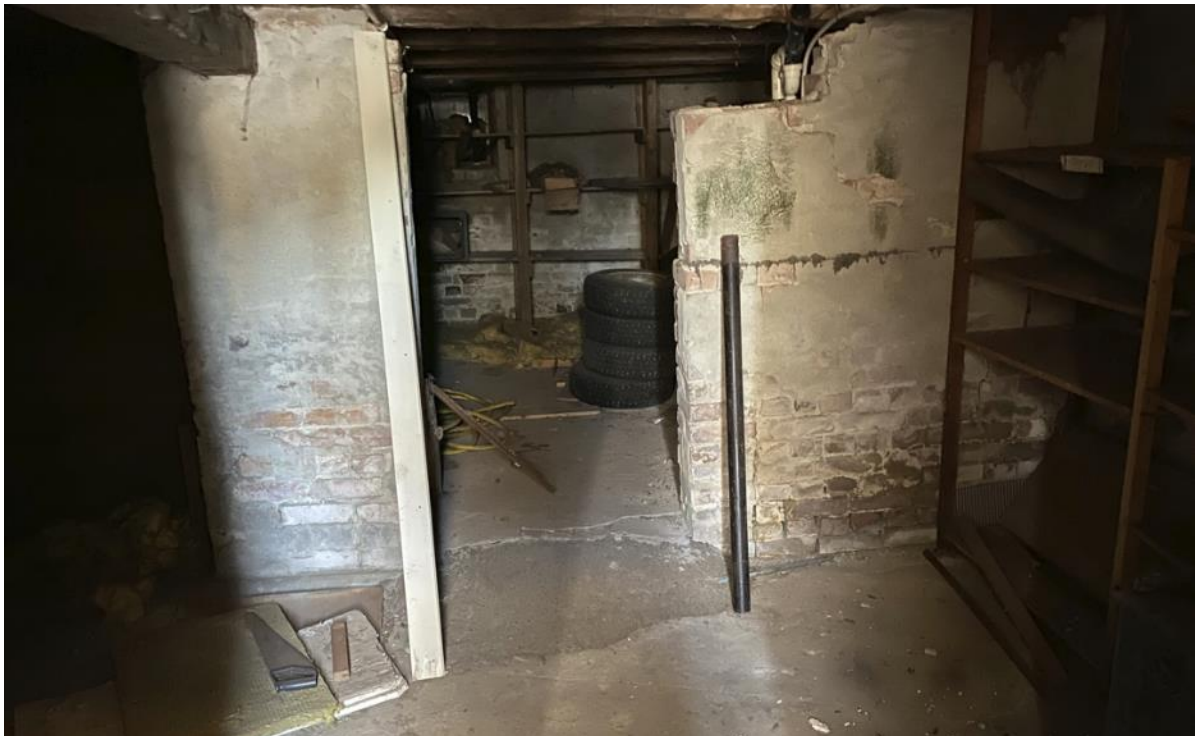
Kjeller sett fra kjellernedgang mot vest. «Hjerteveggen» som utgjør midtre bærelinje sees rett fram. Teglstein er tatt ned i flere av veggene for framføring av rør.

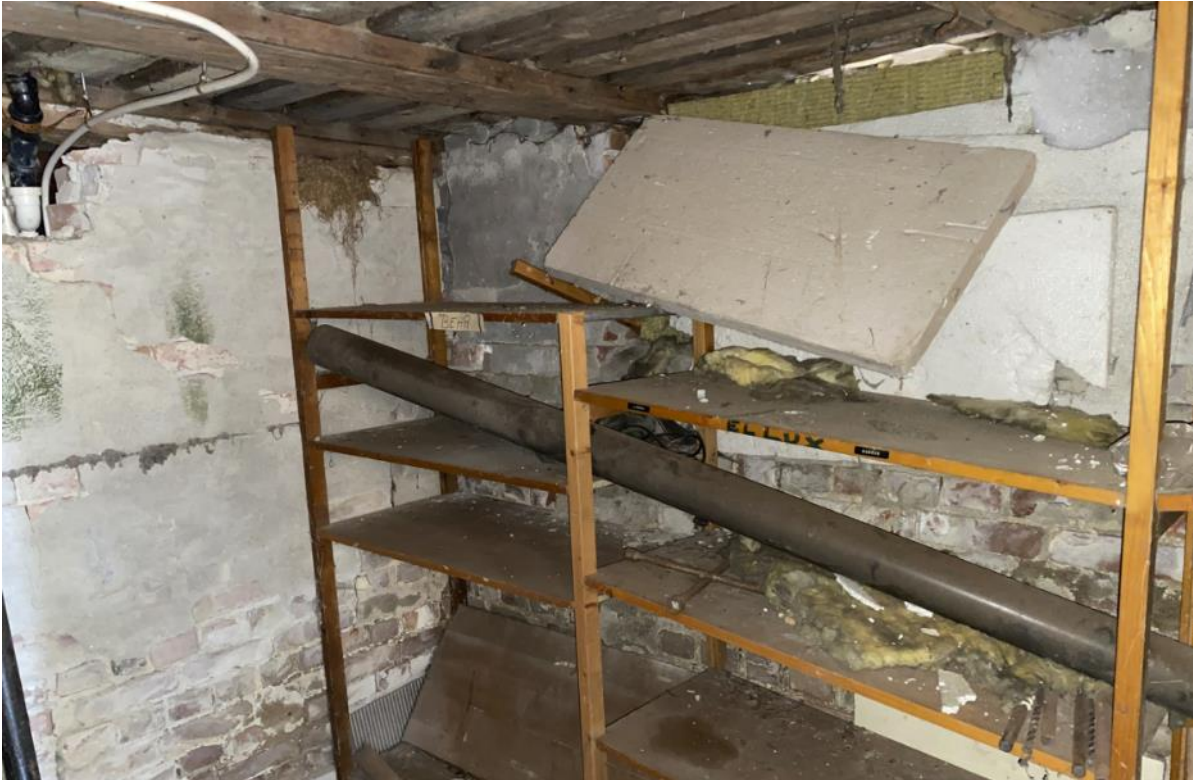
Kjeller midtvegg og yttervegg i slemmet tegl mot nord. Det var kaldt under befaringen og is/snø er synlig.

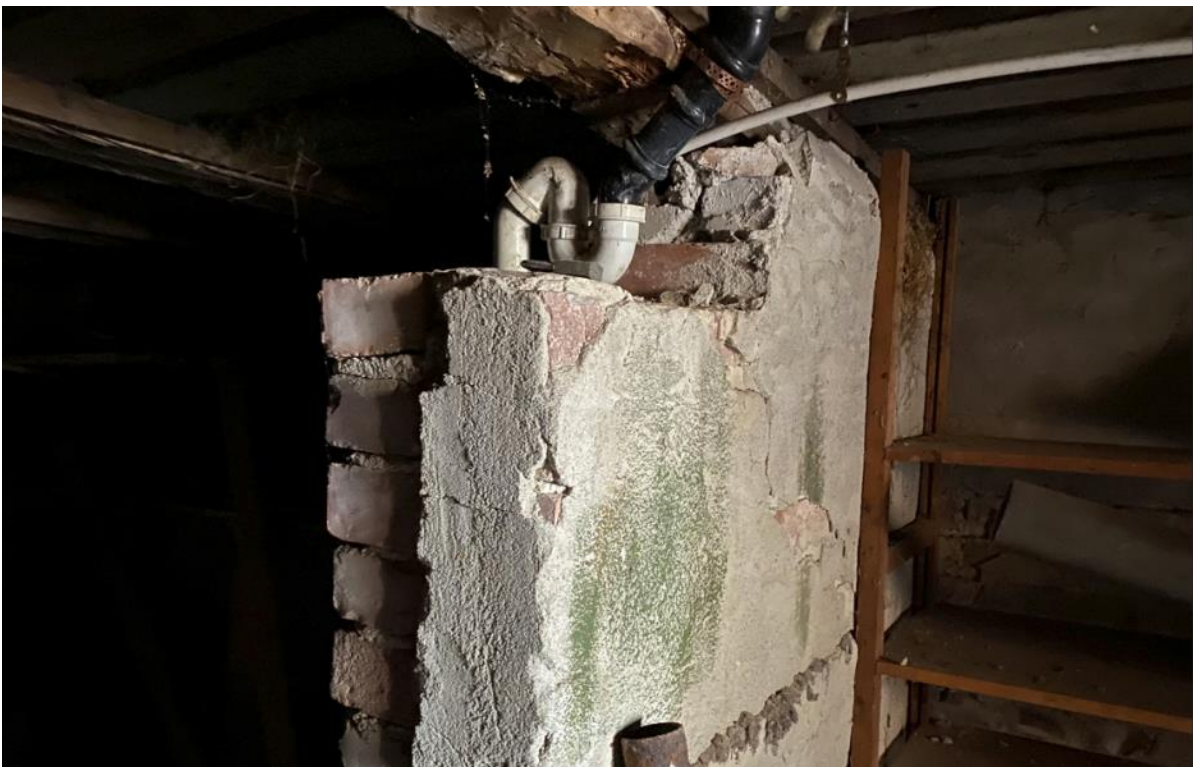
Stein i midtveggen er tatt ned for å gi plass til rør.

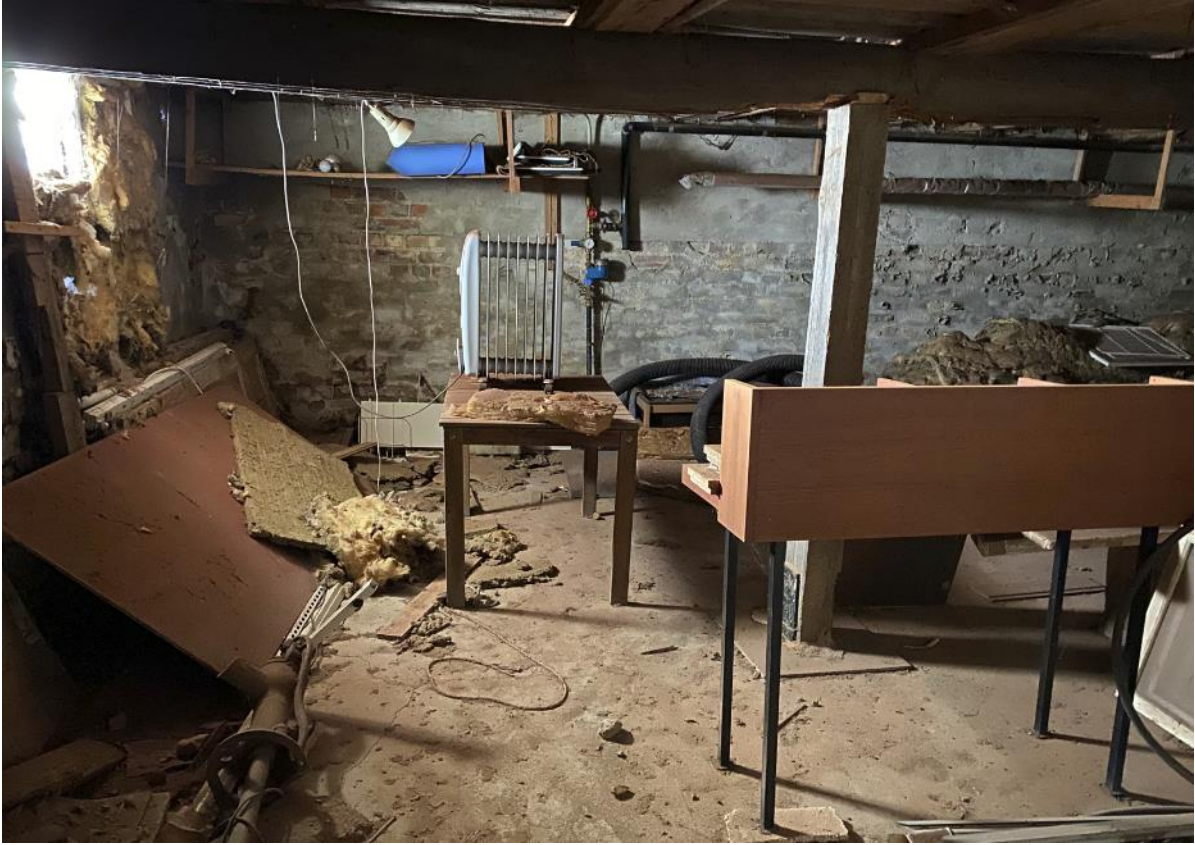
Sett mot sør i søndre kjellerrom. En kraftig rundstokk med gamle store råteskader bærer gulvbjelker. Stokken er understøttet av sekundære stolper av midlertidig karakter. Stolpene er festet godt med flate jern nede.

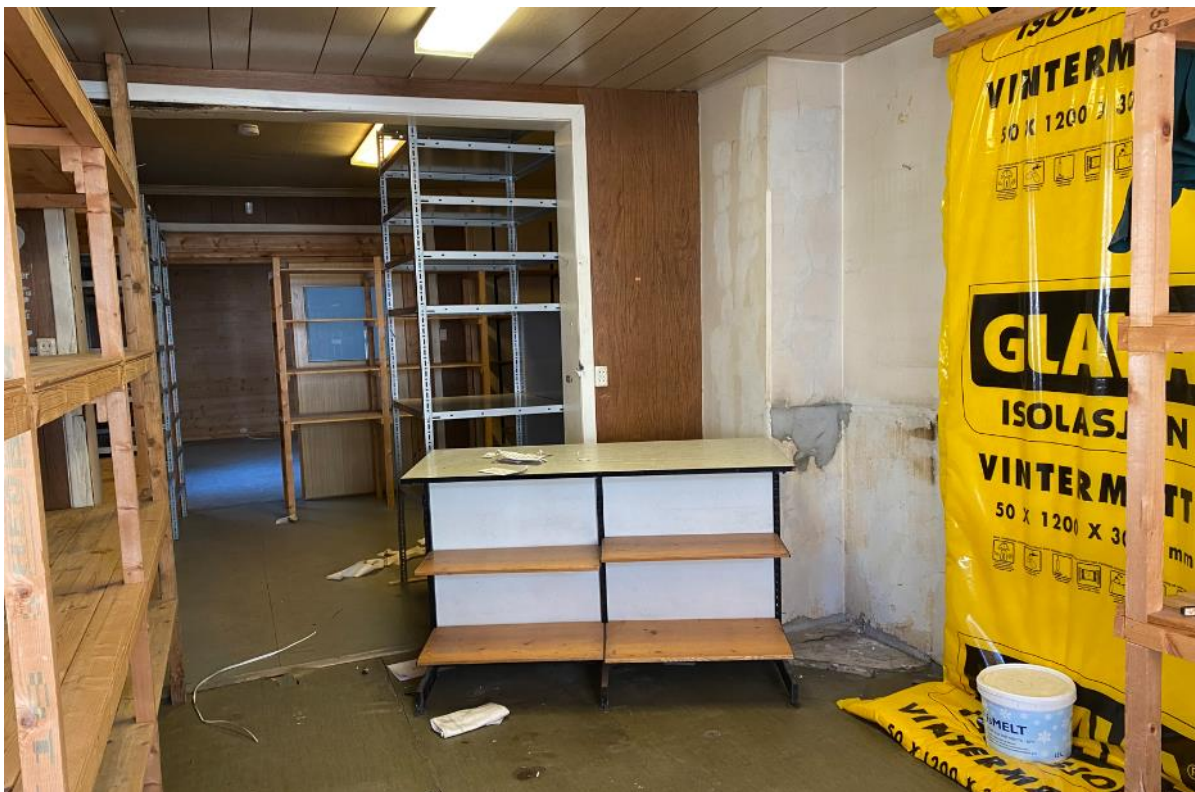
Rom 15 sett mot nord mot rommene 16 og 17 Døråpning til høyre mot rom 12 er beskyttet med vintermatte. Løst gulvbelegg i rom 15. Plater i rom 16.

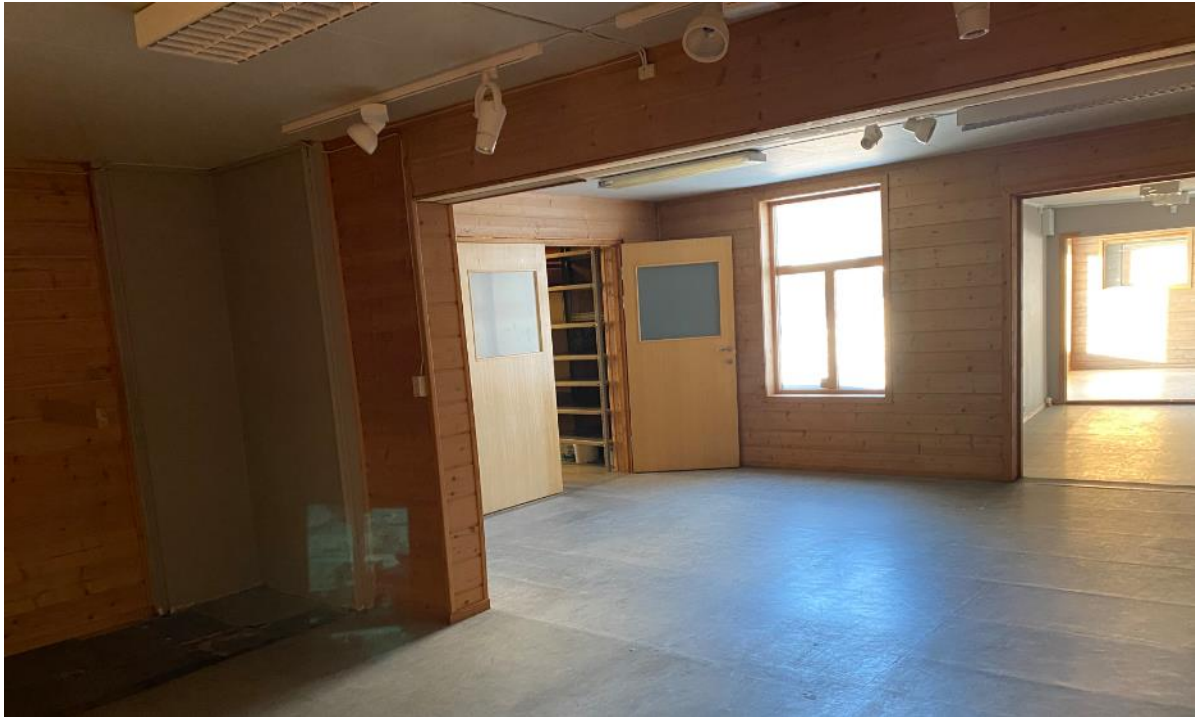
Fra rom 18 mot rom 17 med inngangen til rom 16. Til høyre i bildet sees inn i det nyere forretningsbygget som er bygget inntil det opprinnelige huset. Bjelker er lagt inn midt i bygget der åpning mellom rom 17 og 18 er etablert. Tiltaket er sannsynligvis byggemeldt og tegninger bør kunne framskaffes hos kommunen<sup>4</sup>.

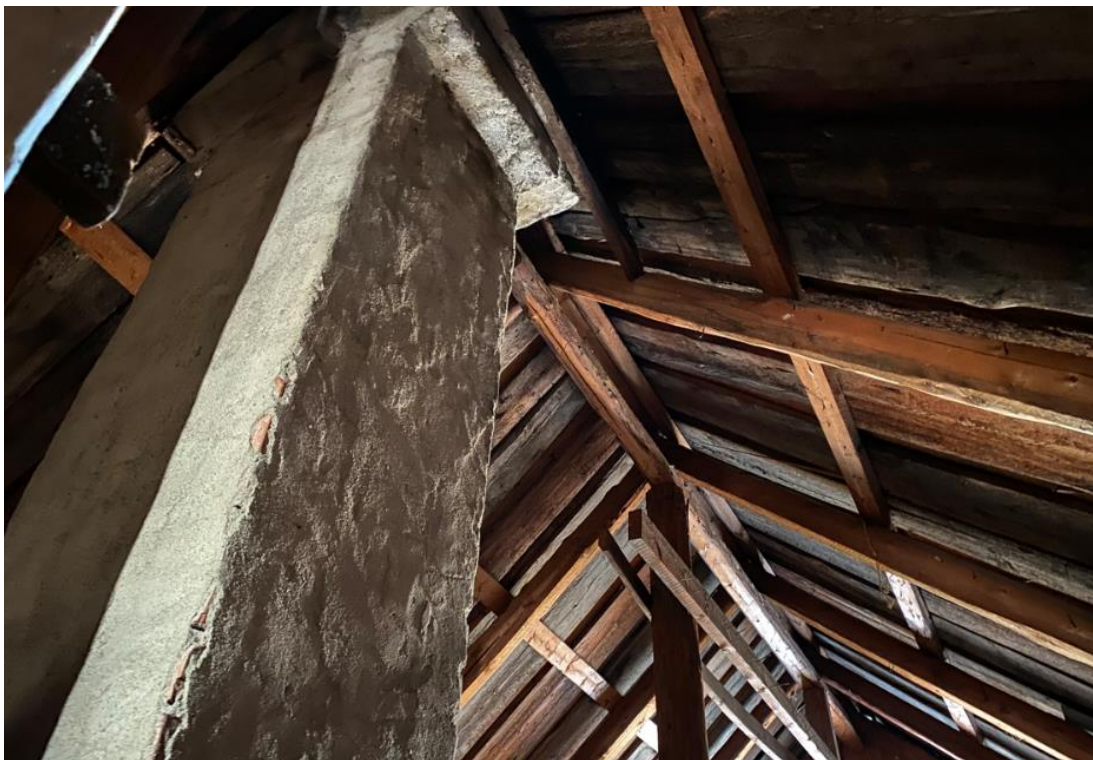
Taket har sperrekonstruksjon. Sperrene hviler på mønsås som er lagt på stolper. Kraftige takbord. Huset har to murte og pussede piper.

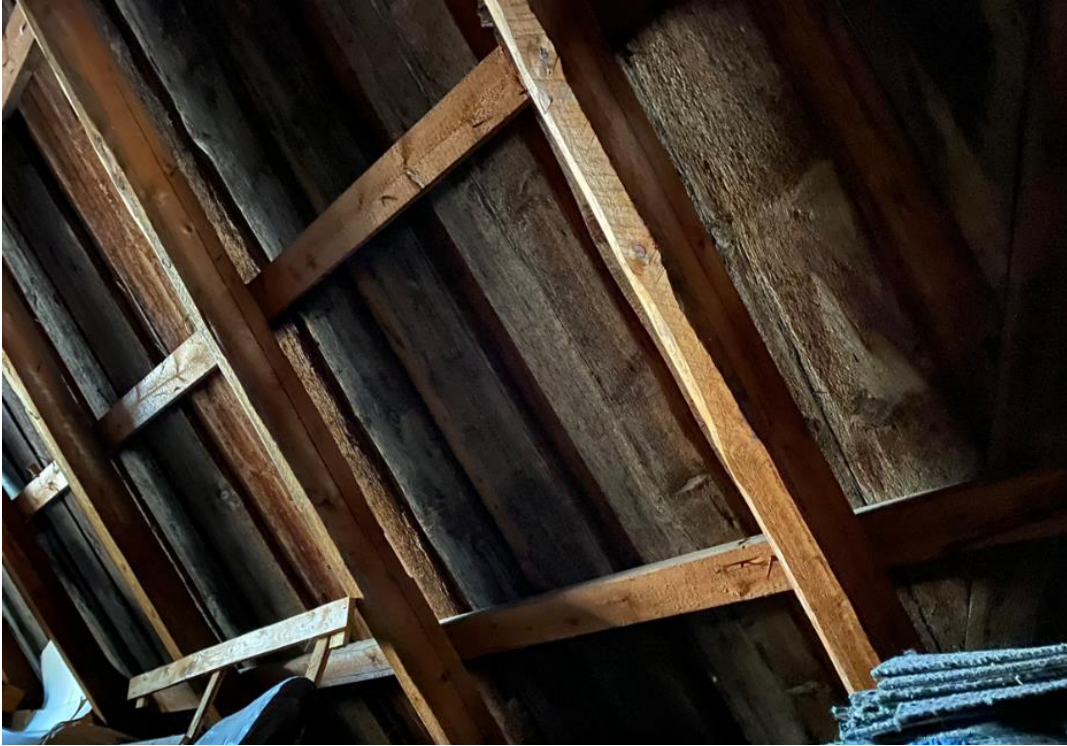
Takbordene. Sperrene har små dimensjoner. På disse er lagt åsbord og takbord.

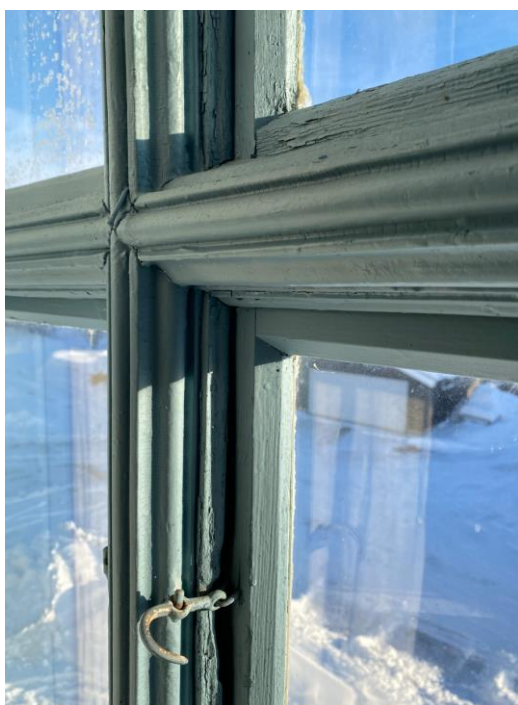
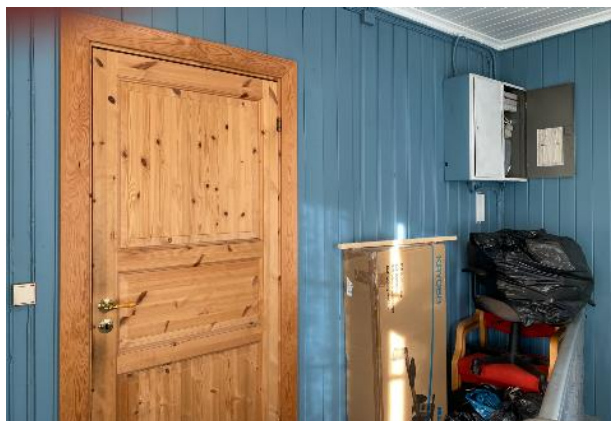
Karmer og rammer har fin profilering og hasper og hengsler er intakte. Maling flasser litt, men treet er i god stand og vinduene må enten bevares på stedet eller gjenbrukes. Ny dør til leilighetene.

Dersom andre hensyn enn området historiske kontinuitet vektlegges sterkest, slik at bygget rives eller flyttes, bør byggets hovedkonstruksjoner med laftede deler, takbord, gamle vinduer og den rikt utformede tredetaljene i verandaen ombrukes.
