# Tilstandsvurdering Sveitservilla

Dronning Ragnhilds vei 6  
3515 Hønefoss  
Ringerike kommune

Besiktningsdato 28 og 30/3-2023

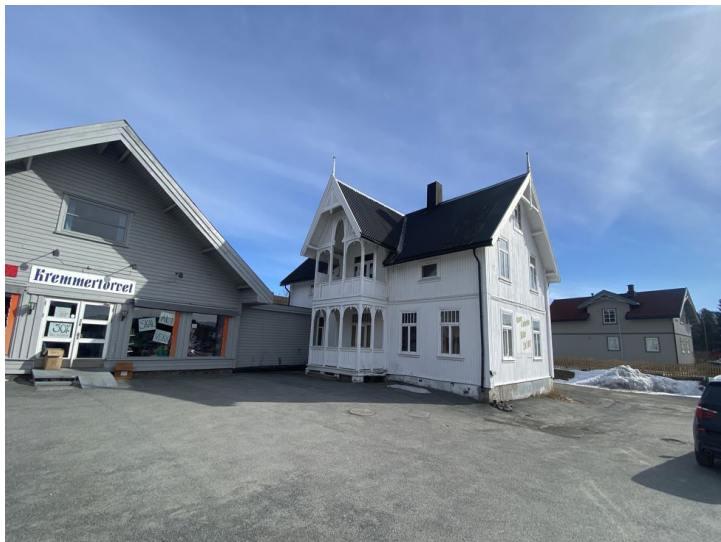
Næringslokale er tilkoblet Sveitervilla. Næringslokalet bruker deler av 1 etg til butikk og resterende del som varelager.

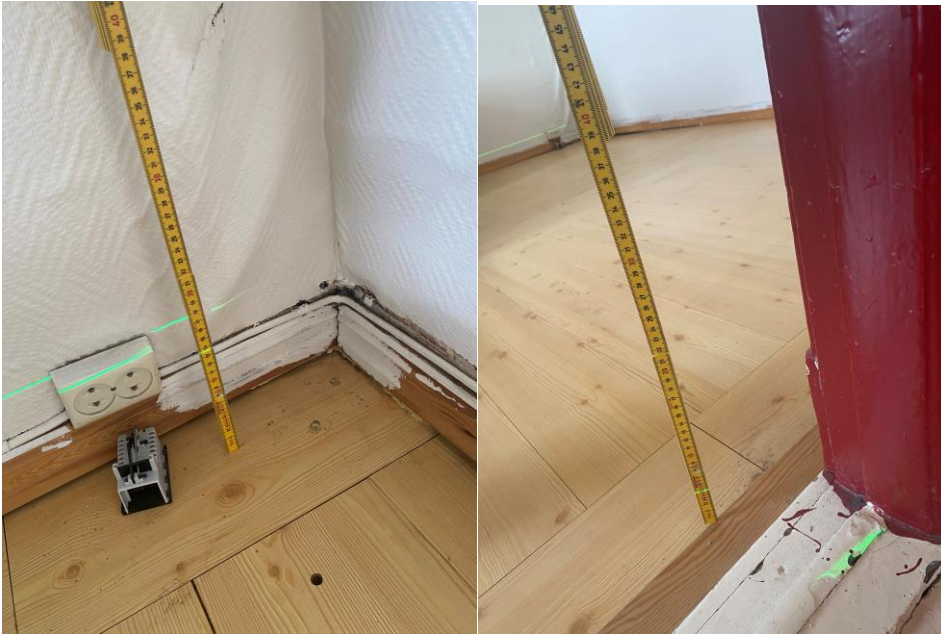
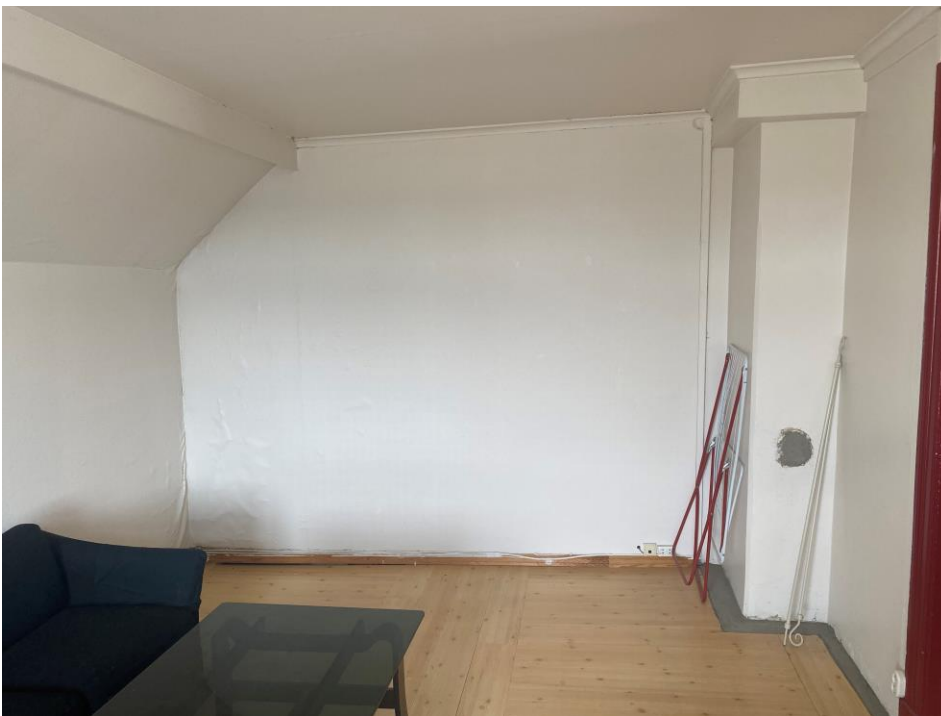
Innvendige gulv er veldig skjeve og det er faktisk målt høydeforskjell på hele 8cm ved 4 m lengde på et punkt i boligen.

1. Høydeavvik gulv i 2 etg. Målt 8cm på 4m lengde. (sørlig del)

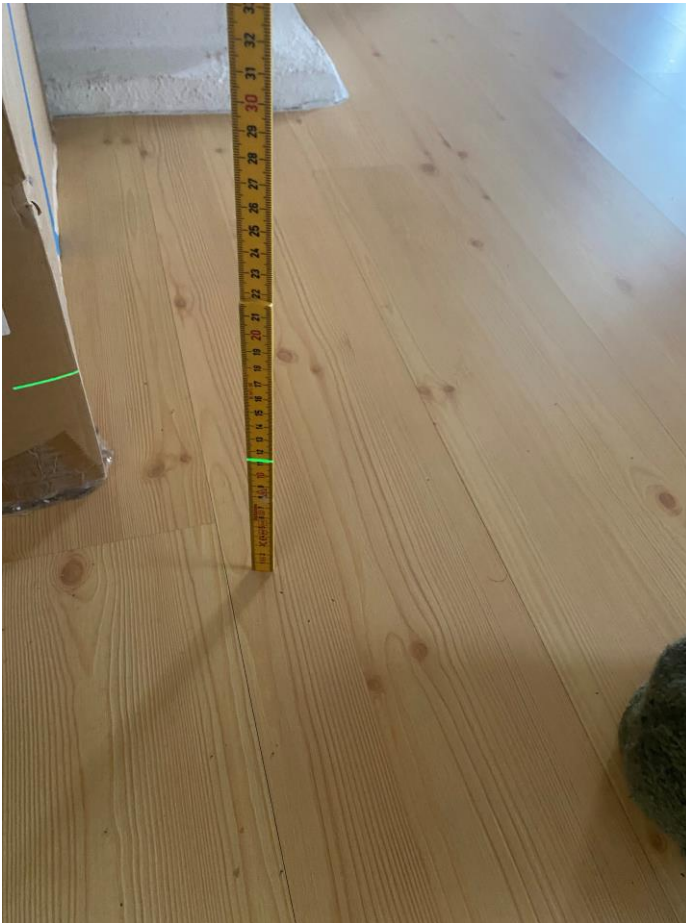
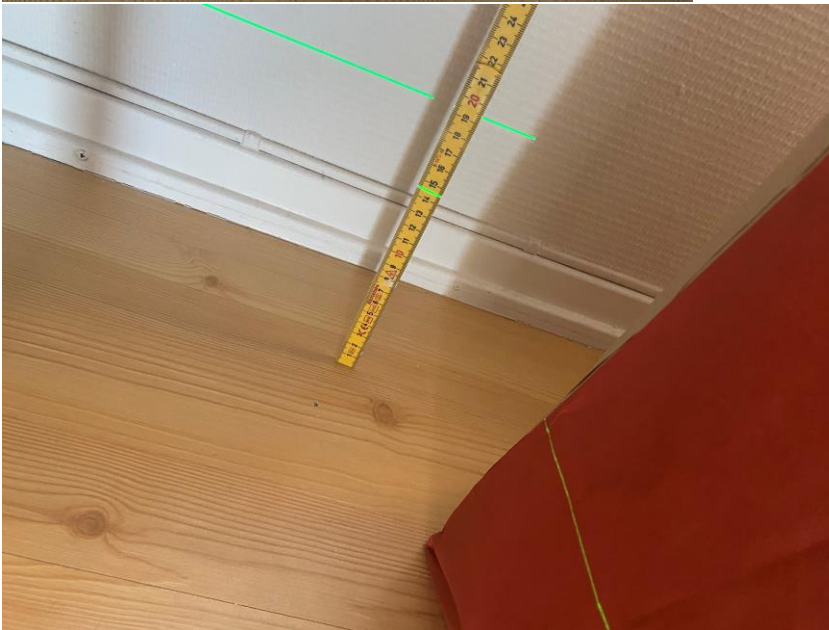
2. Høydeavvik oppholdsrom 2 etg. Målt 4 cm på 3,5 m lengde. (nordlig del)

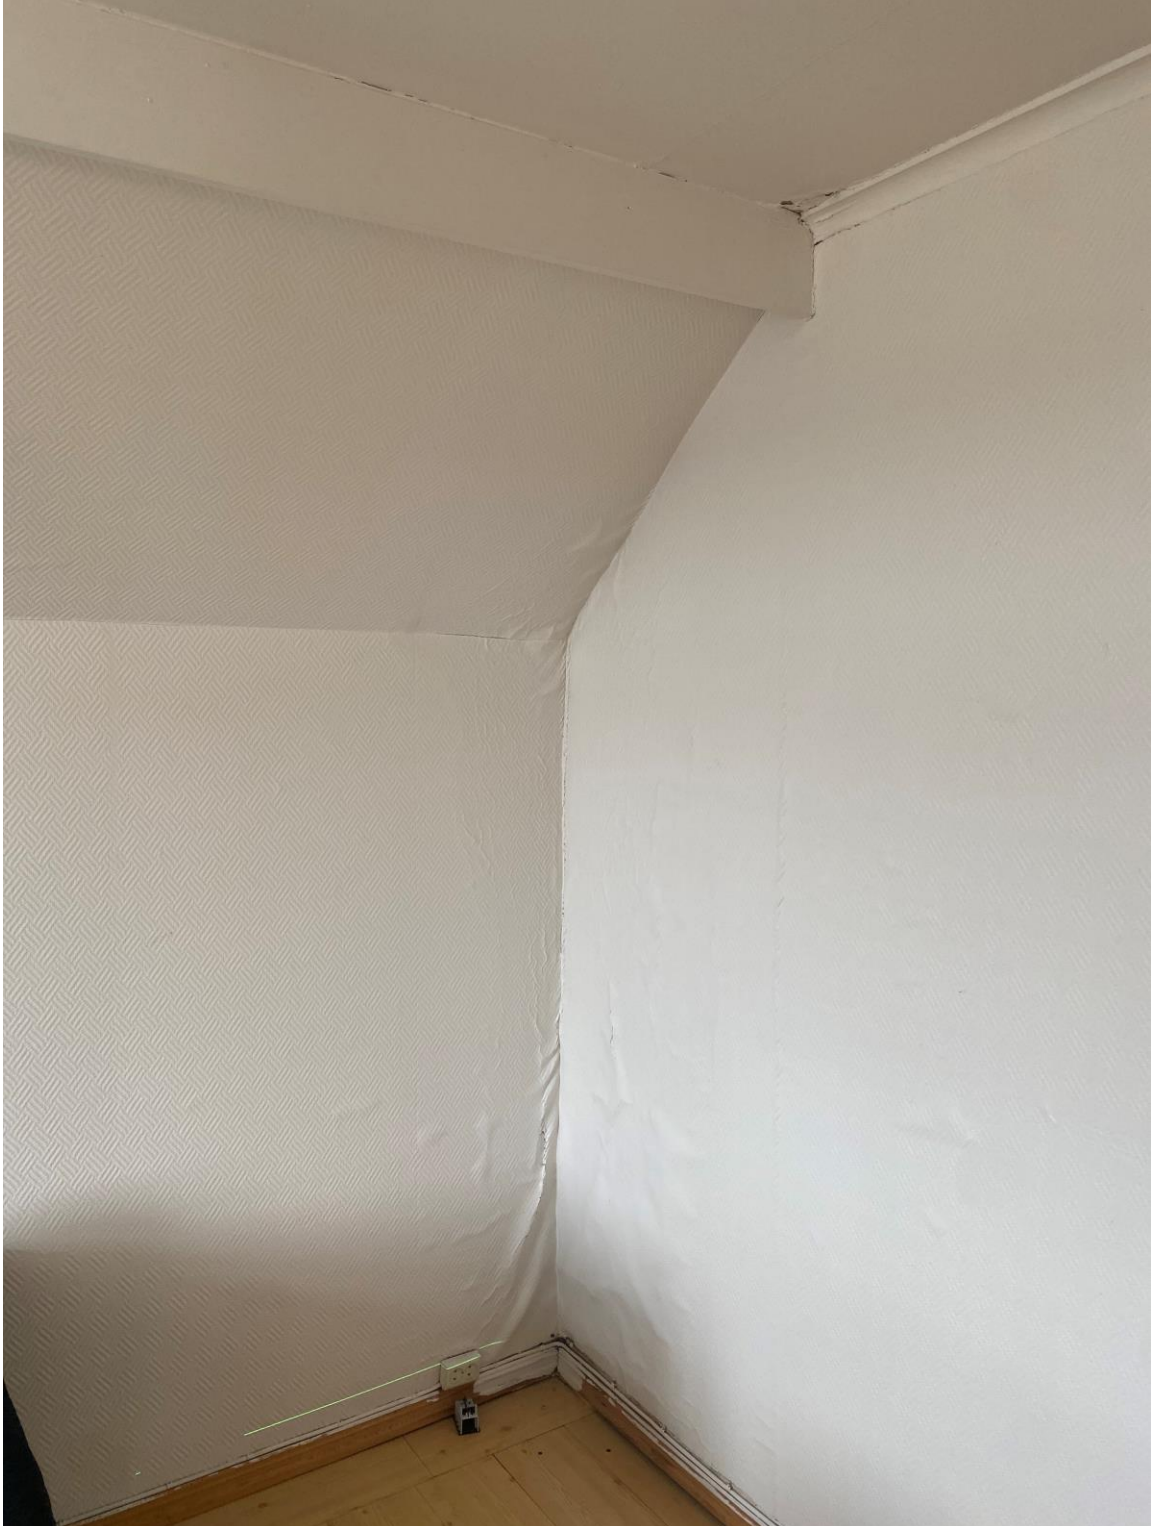
3. Vannskade mot yttervegg i 2 etg. (Fasade mot næringsbygg)

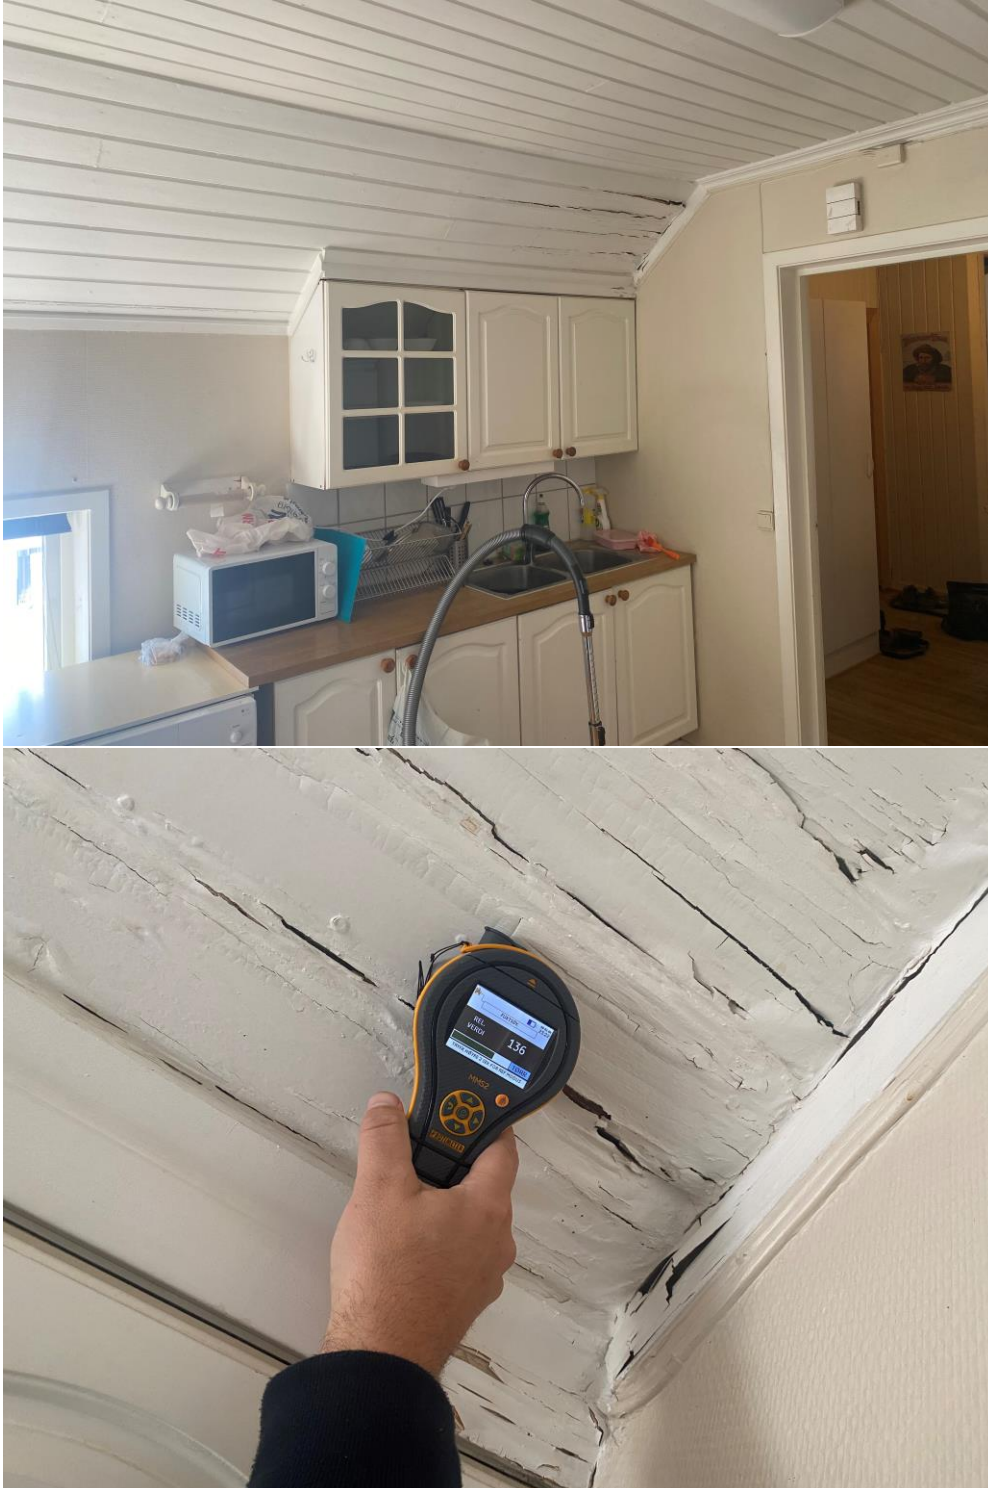
4. Gammel vannskade i 2 etg i skråhimling, ingen fuktighet målt på befaring. (fasade mot øst)

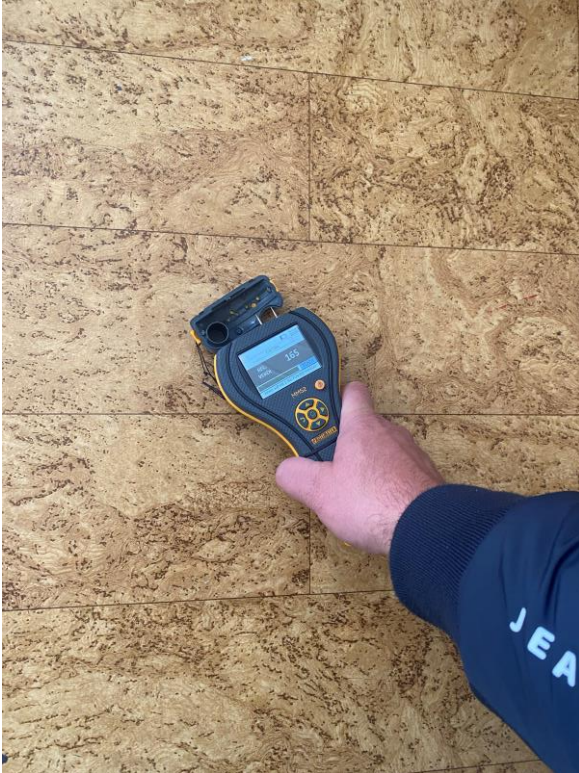
5. Høye fuktverdier målt på gulv i oppholdsrom i 2 etasje.

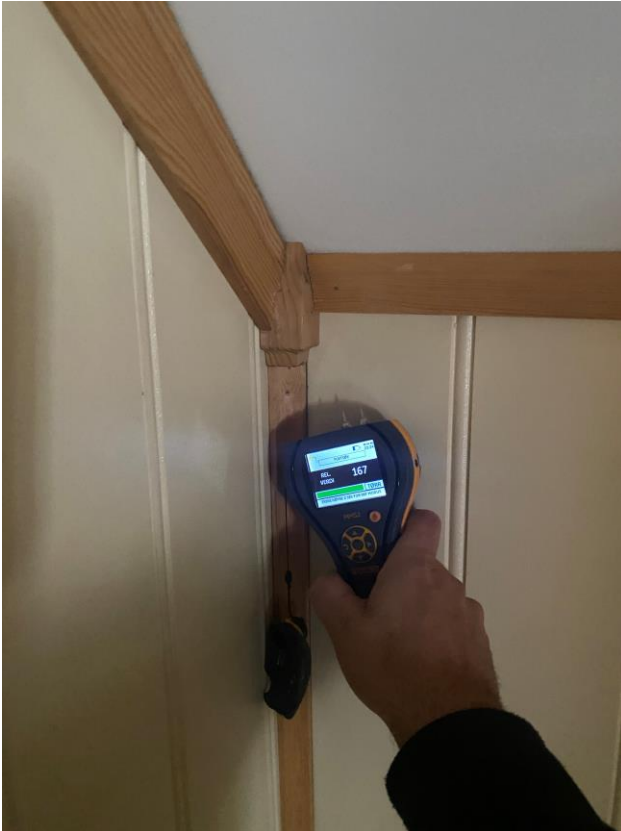
6. Høye fuktverdier målt på soverom i 2 etg. Hjørne mot yttervegg. (nordøst hjørne)

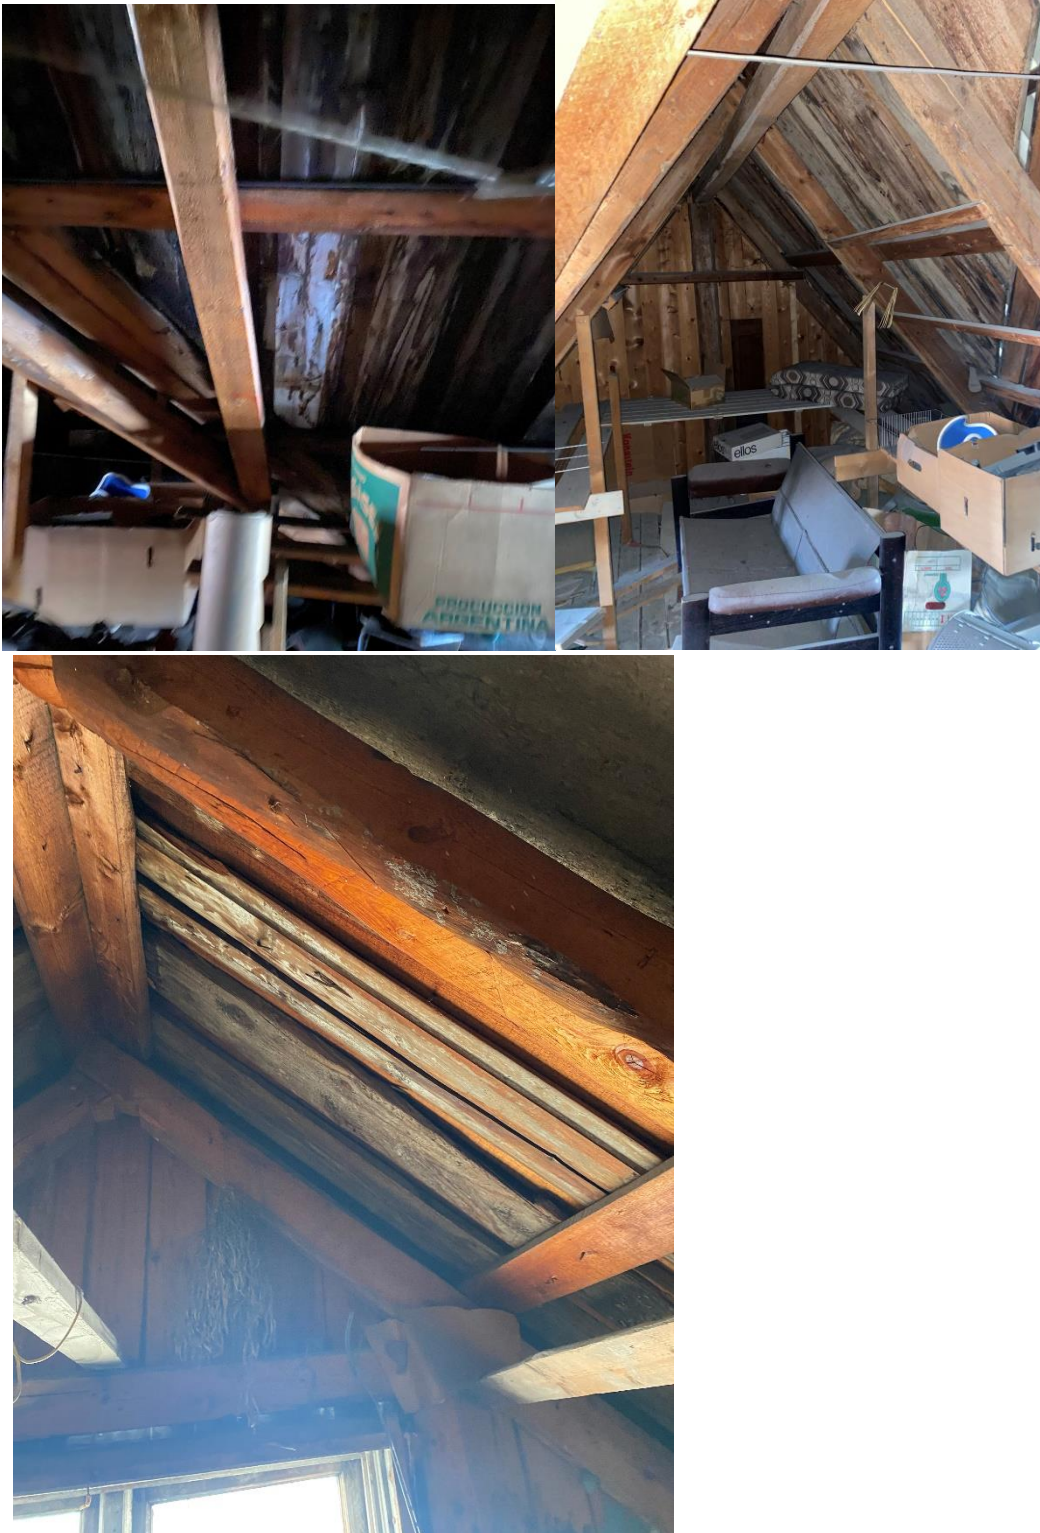
Takkonstruksjonen er modernisert med bølgeblikkplater, men det er ikke gjort noe med undertak og bærende konstruksjonsvirke. Man ser tydelig fuktangrep på undertaket noen steder.

7. Loft, Fukt og råte på undertak. (fant ingen fukt på befaringstidspunktet)

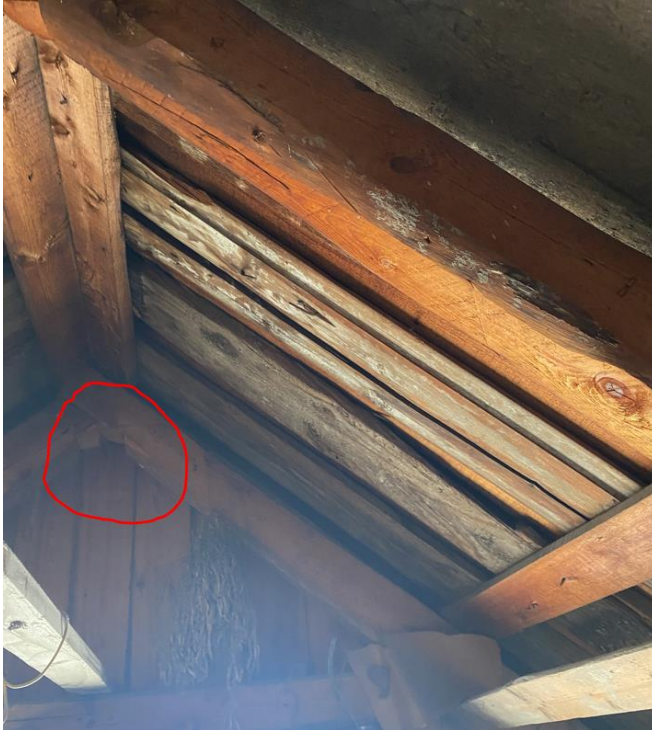
Det ser også ut til å mangle mønsås på et sted. Det er skjært ut hakk for mønsås, men selve mønsåsen ser ut til å mangle.

8. Manglende mønås til sperretak. (mangler trolig siden utskjæring er foretatt på begge sider av taksperner.

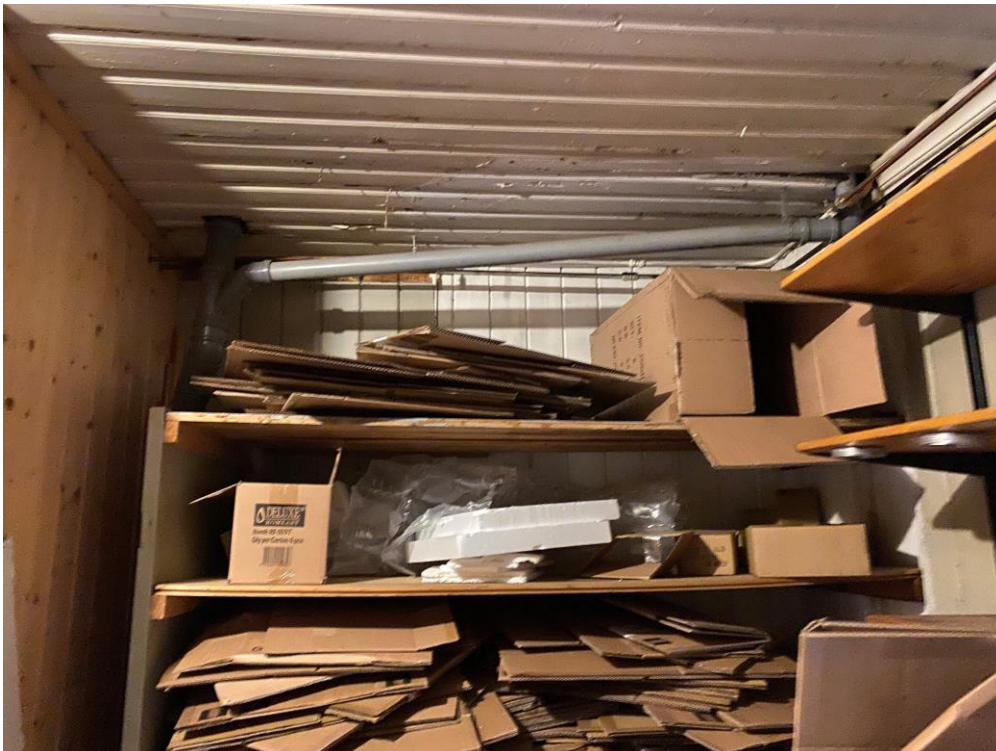
9. Lekkasje ved avløpsrør fra 2 etg. (opplyst av leietaker som leier 1 etg )

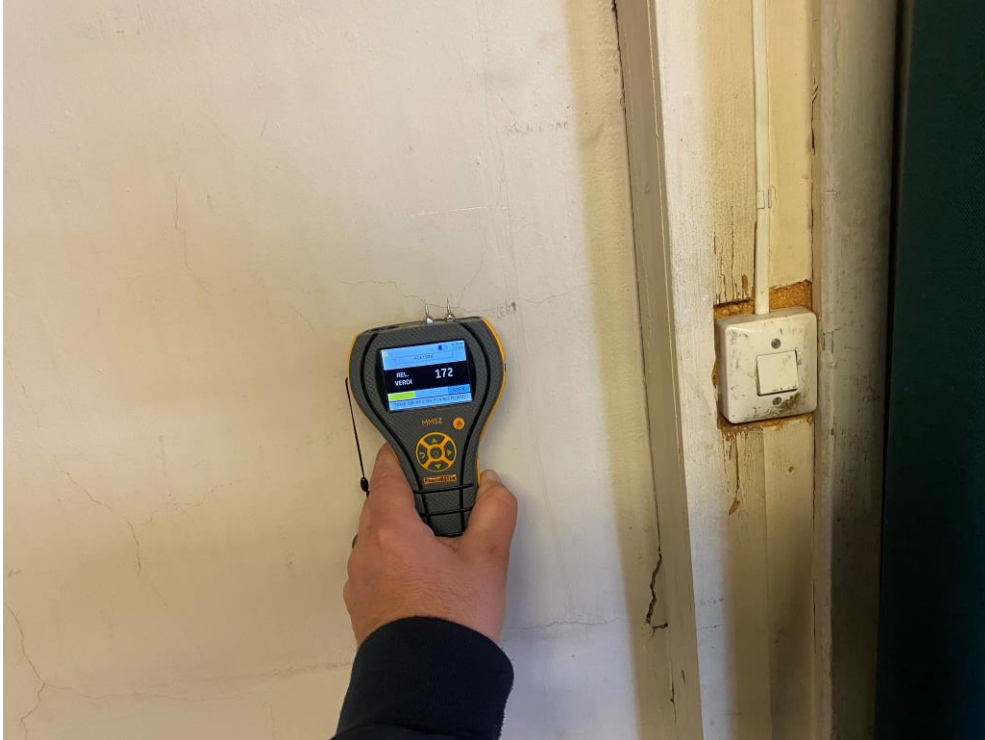
10. Høy fuktmåling mot yttervegg i 1 etg. (fasade mot øst)

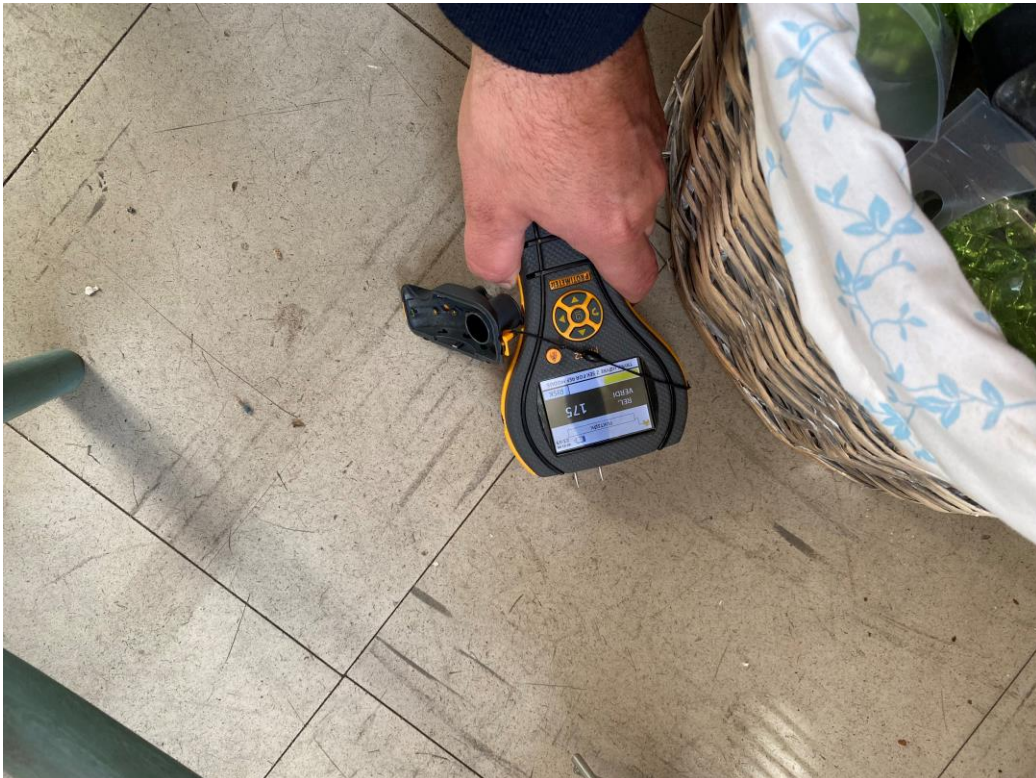
11. Høy fuktighet målt på gulv i 1 etg mot kjeller.

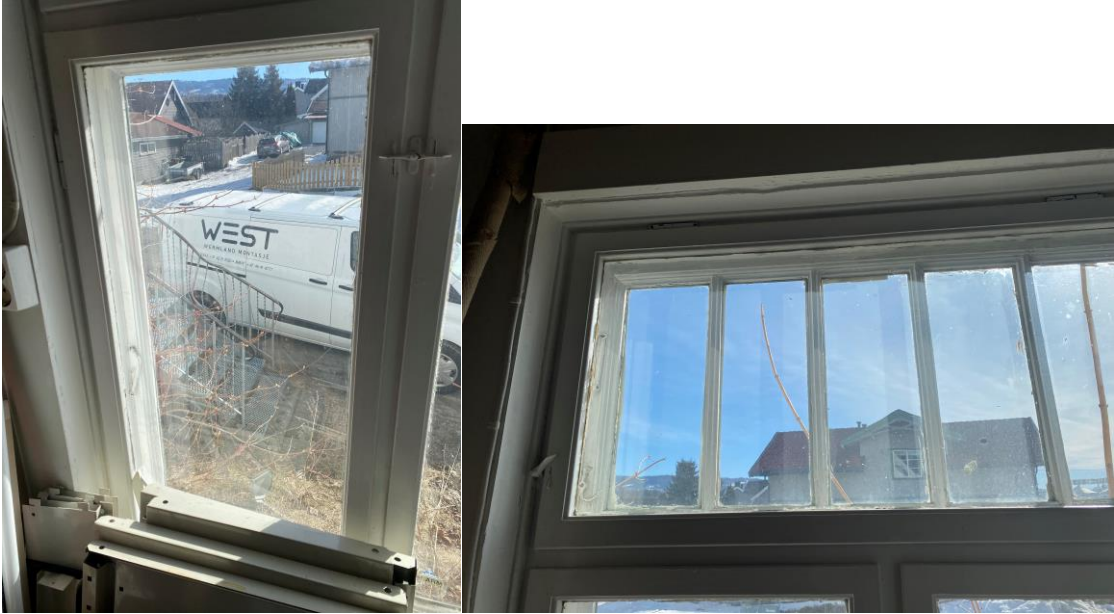
## 12. Gamle utette vinduer.

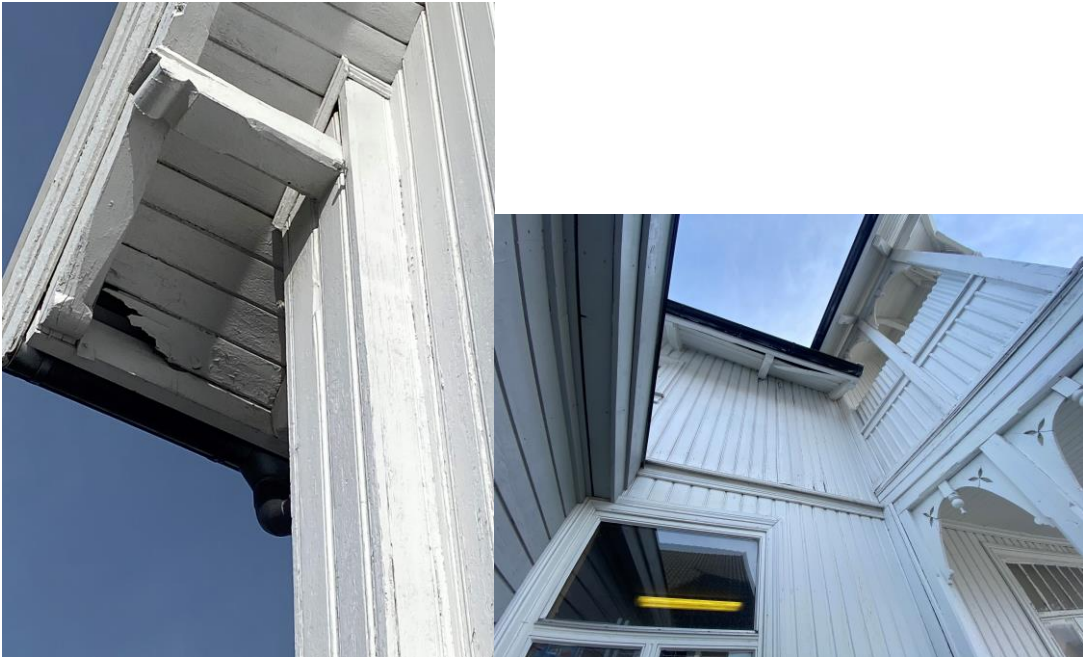
## 13. Utvendig råteskader på undertak.

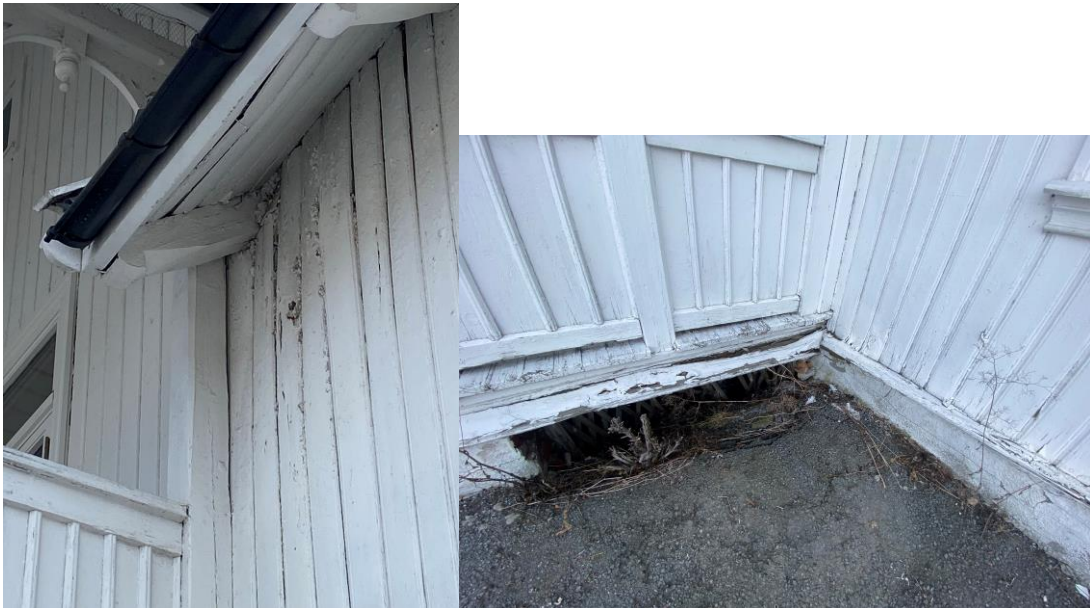
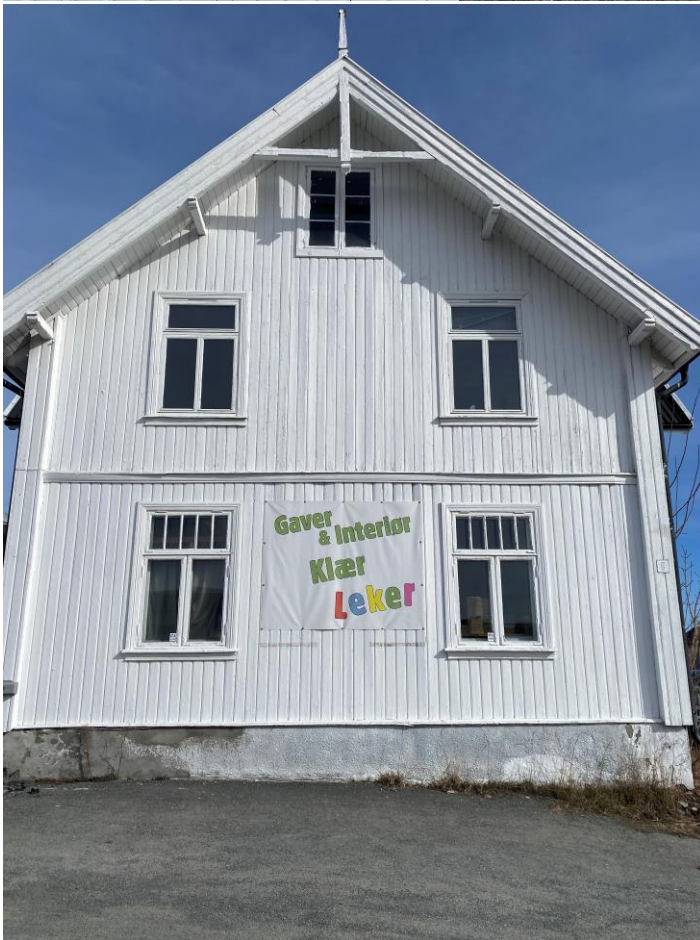
Utvendig panel har vært dårlig vedlikeholdt og man ser tydelige problemområder på fasadene.

14. Utvendig fasader med slitasje og råte.

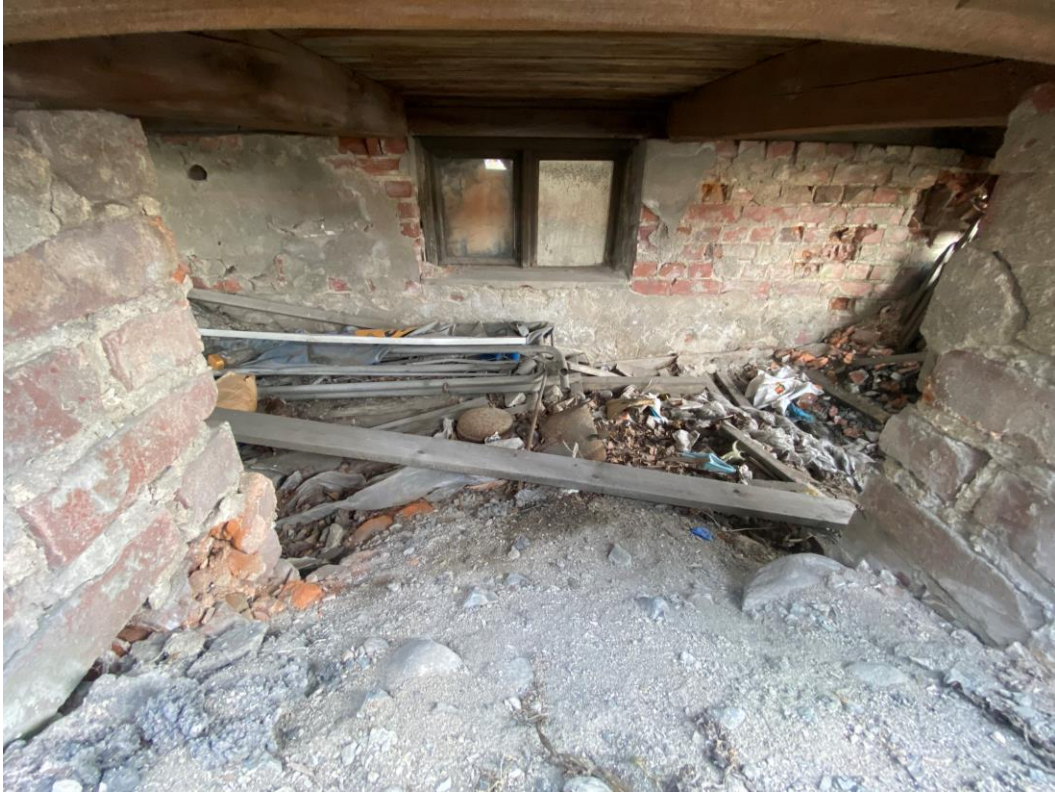
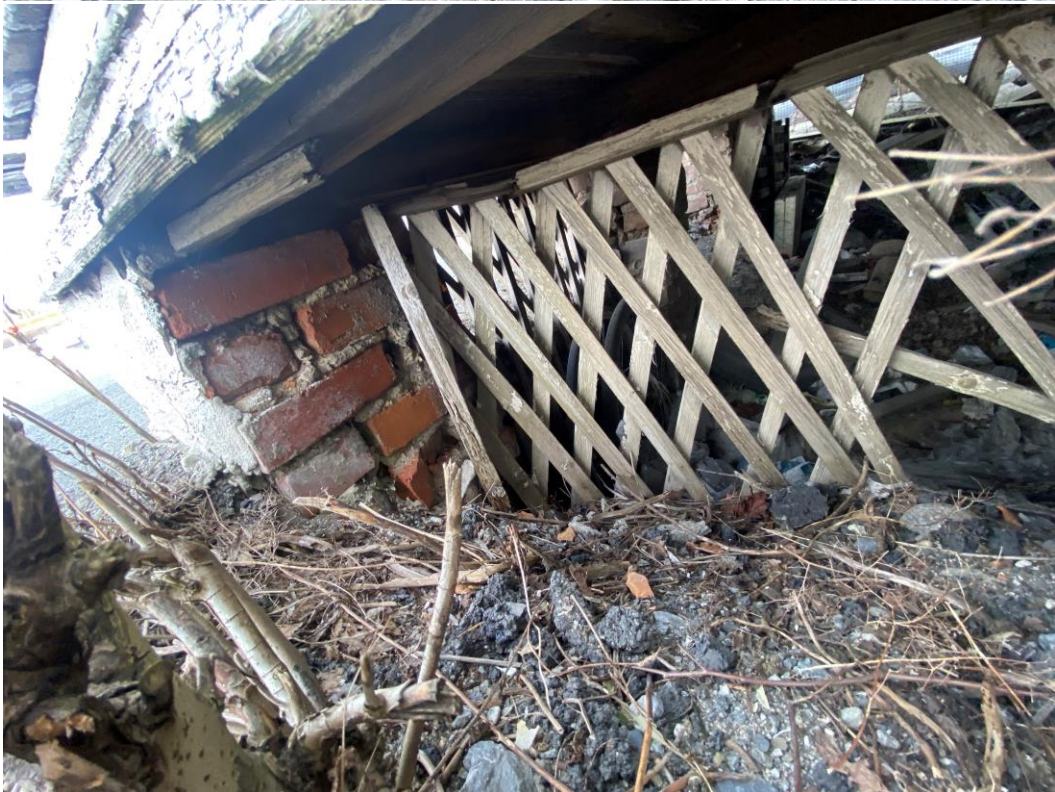
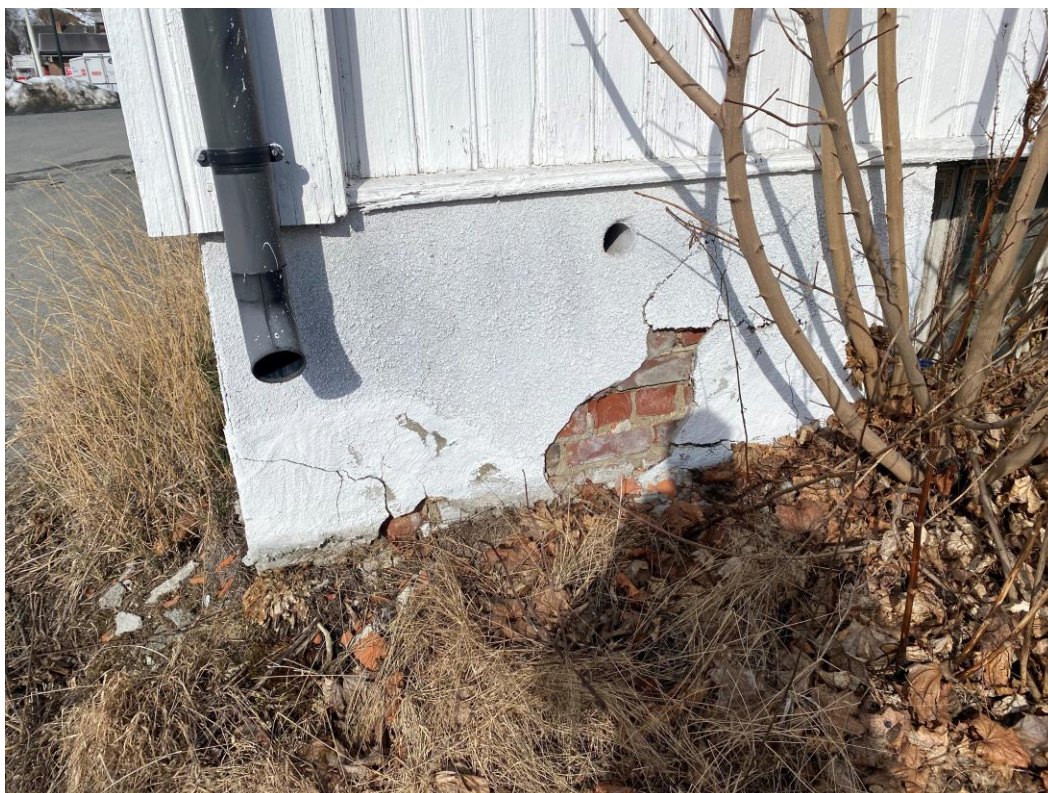
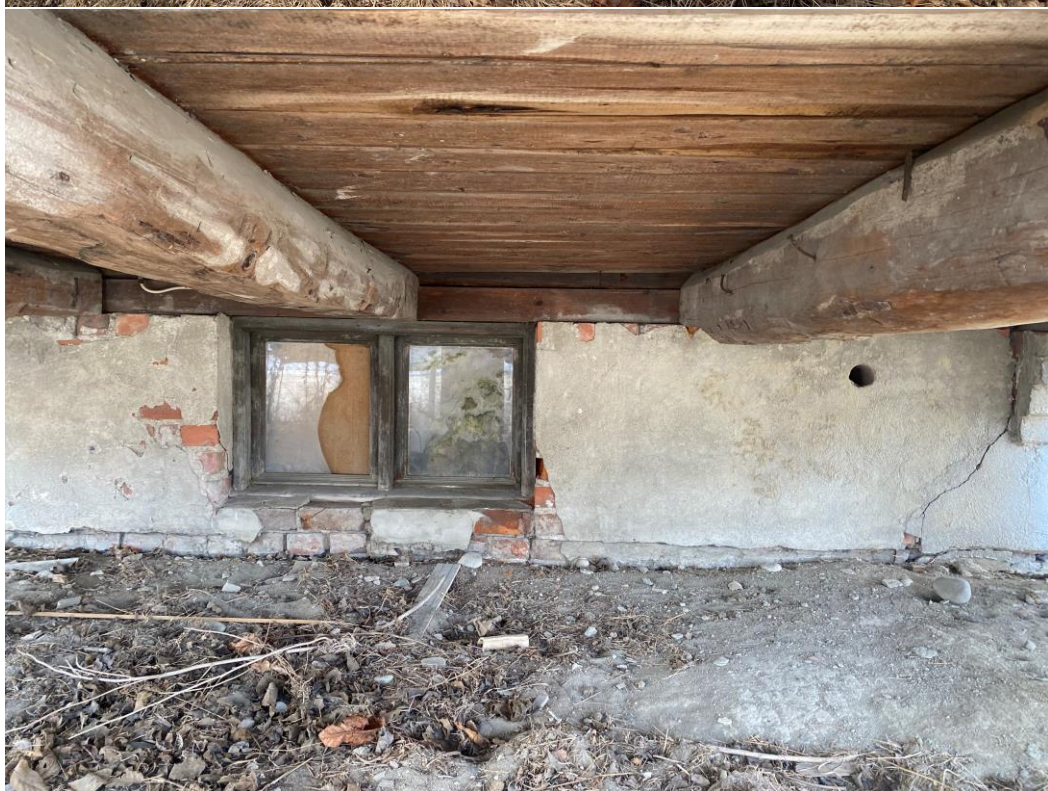
Kjellermur trenger ny drenering og man ser at muren og pilarer har sprekt opp flere plasser rundt bygningen.

15. Utvendig mur og pilarer med sprekker og fuktskader.

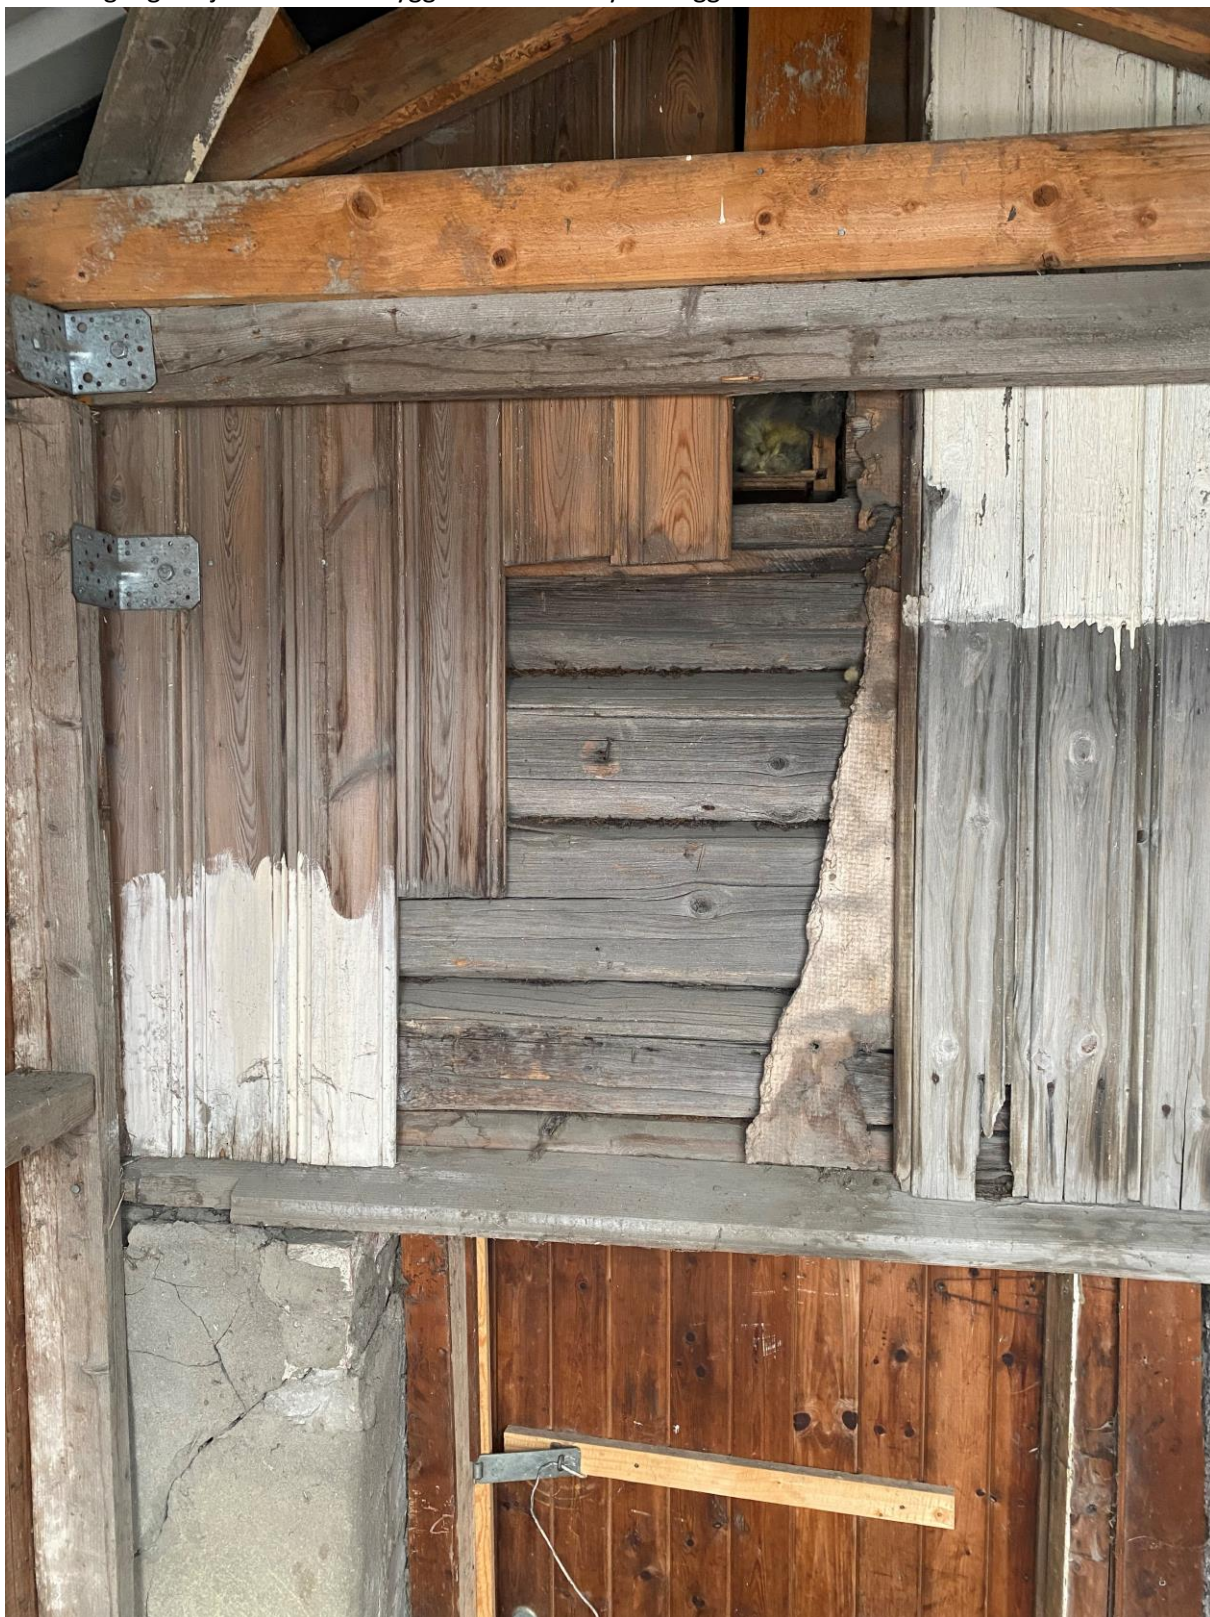
16. Ved nedgang til kjeller ser man byggemetoden for yttervegger.

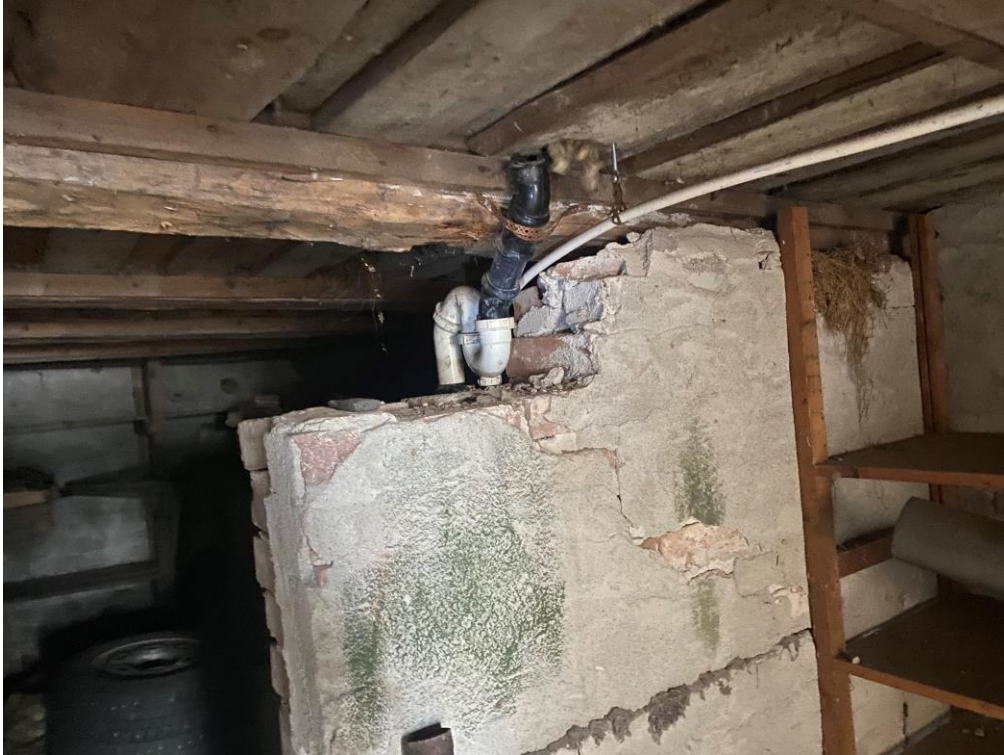
17. Bærende konstruksjon i kjeller fjernet.

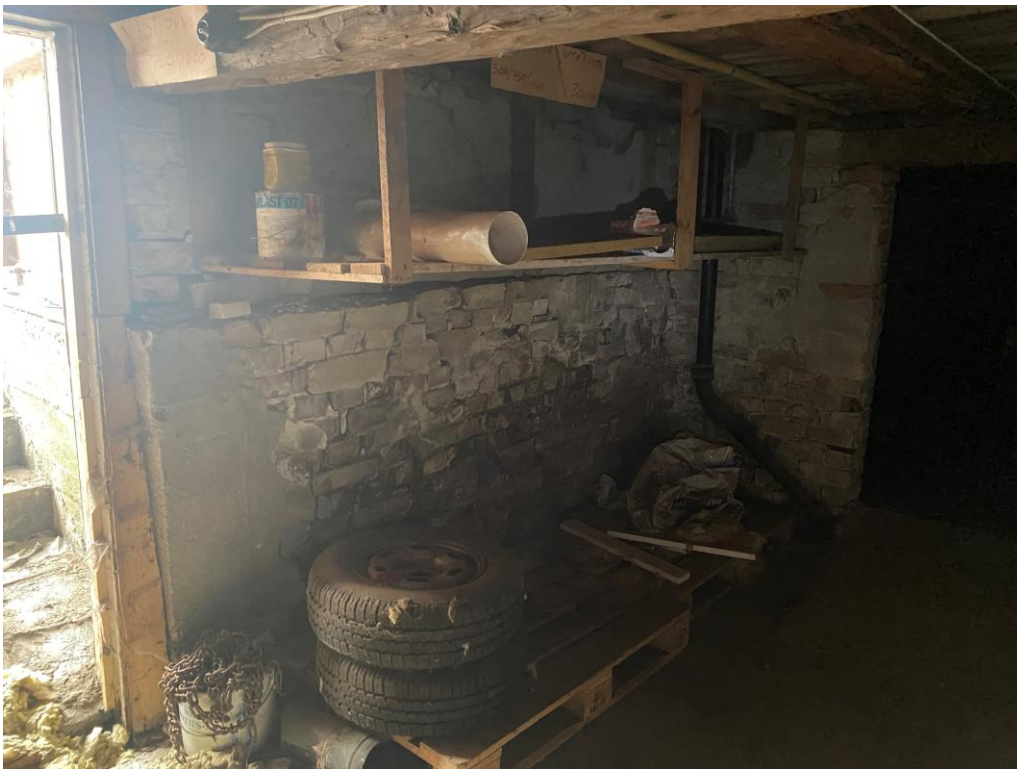
18. Dårlig mur i kjeller.

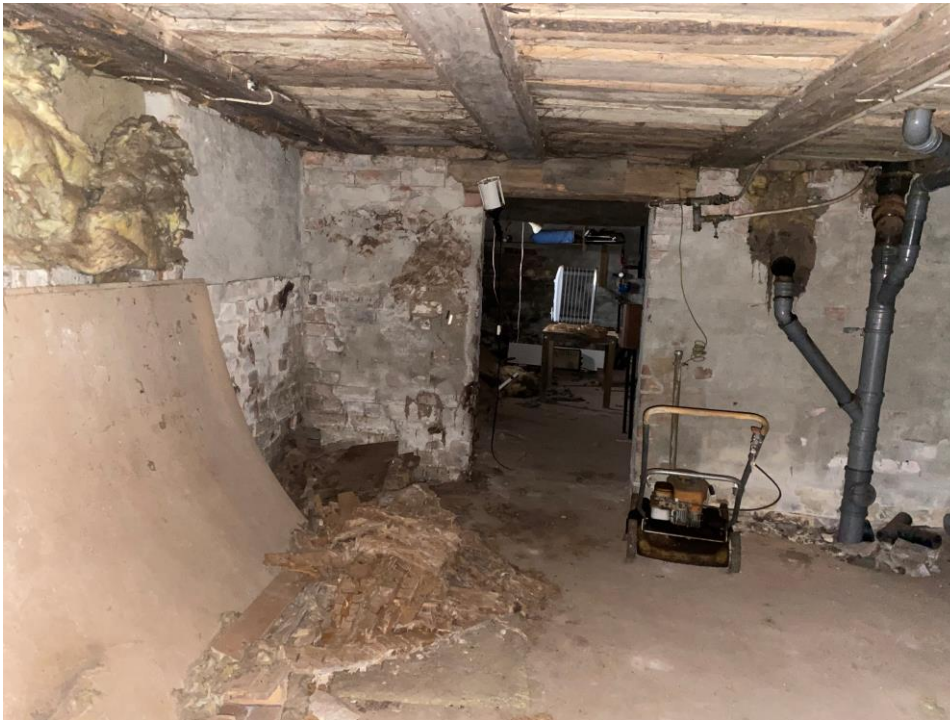
19. Dårlig grunnmur og trekonstruksjon i kjeller.

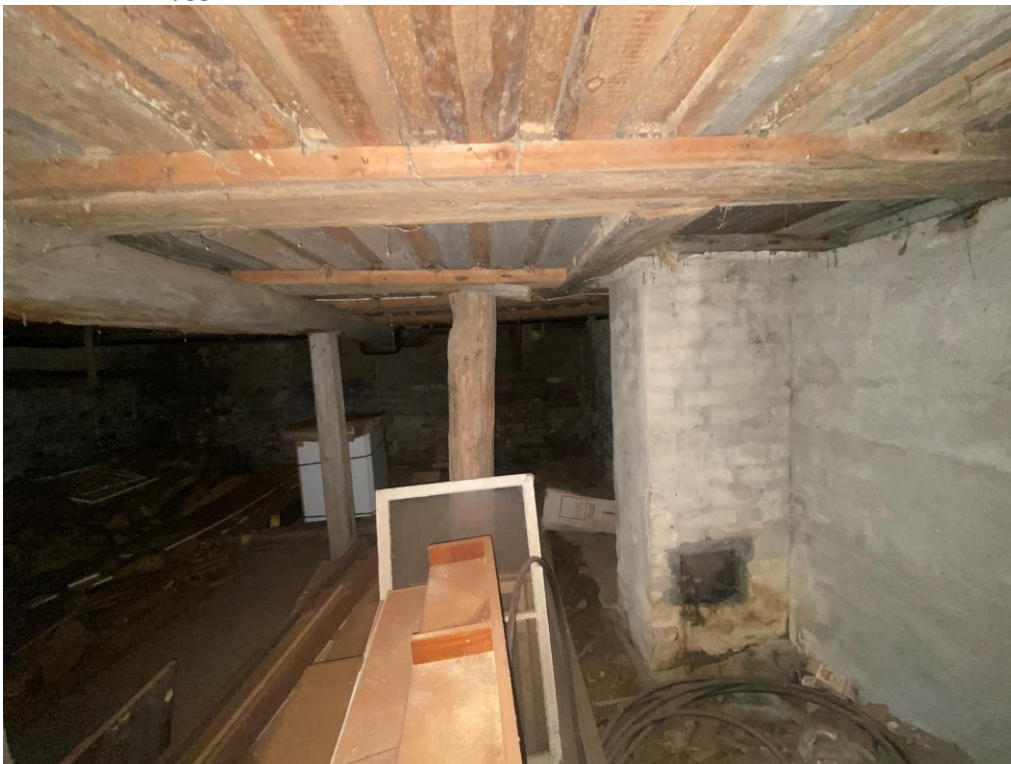
20. Bærende tre søyler i kjeller. Uvisst om det er fra byggeår eller om noen av de er forsterket i etterkant av byggeår.
