Til: Skogfaret 9 AS
v/ Paul Magnus Lehne
Kopi til:
Dato: 2024-02-06
Rev.nr. / Rev.dato: 2 / 2024-06-07
Dokumentnr.: 20240017-01-TN
Prosjekt: Skogfaret 9 - geoteknisk vurdering av eiendom for planlagt utbygging
Prosjektleder: Kate Robinson
Utarbeidet av: Kate Robinson
Kontrollert av: Marius Mathisen Sjøvik

Geoteknisk vurdering av planlagt utbygging, Skogfaret 9

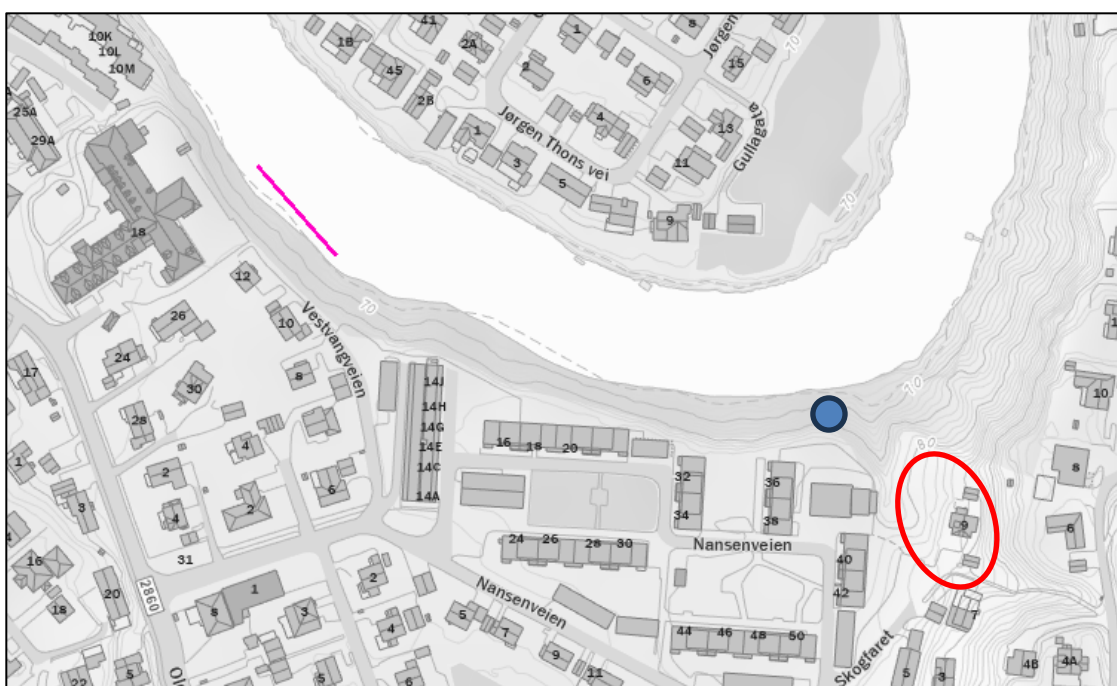
Rapporten poengterer at erosjonssikringen som er utført nedstrøms Skogfaret 9 er vurdert som lite effektivt, men tilstanden er ikke vurdert av NGI. Ifølge www.atlas.nve.no er erosjonssikringen utført i området vist på Figur 2-1 i rosa, mens i Skred AS rapporten er det kommentert at sikringen eksisterer frem til det blå punktet tegnet på Figur 2-1.

Lokasjon av det blå punktet i Figur 2-1 stemmer godt overens med det området som NGI prosjekterte erosjonssikring/elvebunnssteking av mot slutten av 1980-tallet. Etter at en utglidning hadde løsnet ut i Randselva, ble gropen gjenfylt med stein [7]. Utlagt stein kan sees på Figur 2-2.

Figur 2-1 Erosjonssikringsområdet tegnet på www.atlas.nve.no er vist i rosa, mens det egentlige sikringsområdet er lenger oppstrøms. Den faktiske sikringen begynner nær elvekanten ved det blå punktet. Skogfaret 9 er vist i rødt her, og er i tillegg vist på Figur 2-2.

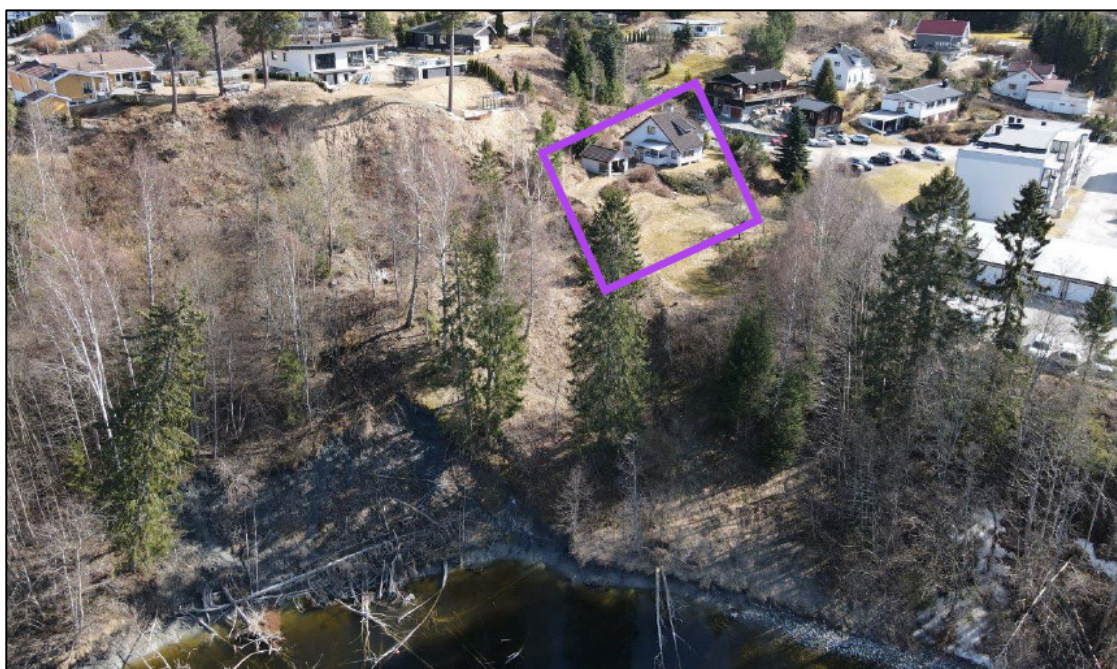
Figur 2-2 Erosjonssikringen synlig på nedre høyre side av bildet. Skogfaret 9 er vist i lilla. Bildet er hentet fra Skred AS-rapport [1].

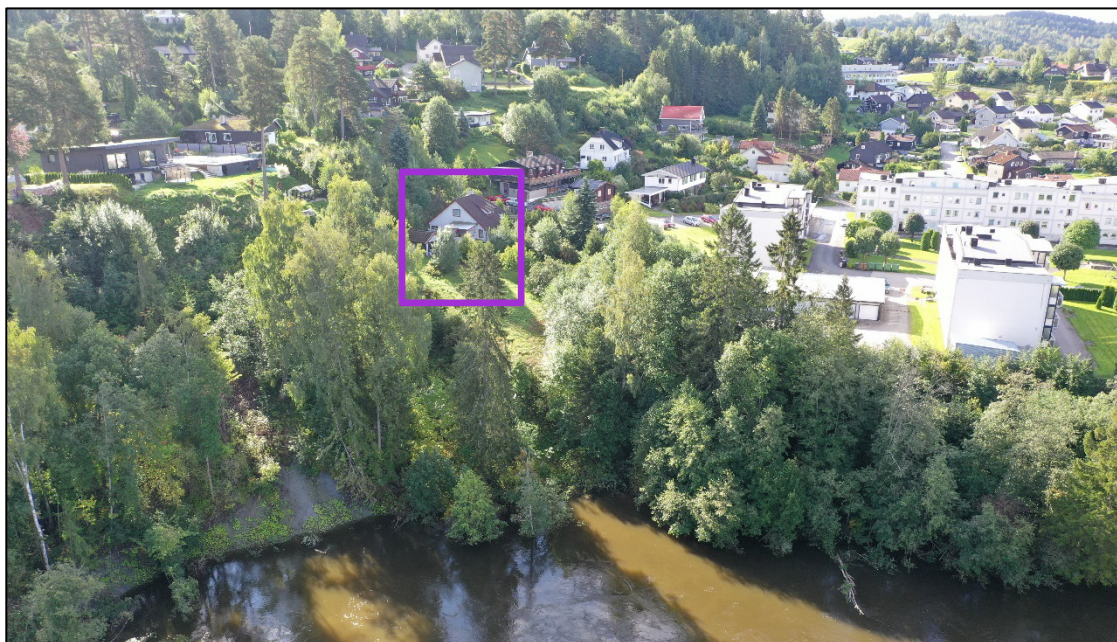
Bildet vist i Figur 2-3 viser eiendommen på 28. august 2023 (3 uker etter Hans), tatt av Ringerike kommune. Nivået på Randselva er høy, og mange trær har bunn i vannet. På venstre side av bildet er det en overflatisk utglidning som fører ned i Randselva.

Figur 2-3 Dronebilde tatt 28. august 2023 av Ringerike kommune. Eiendommen Skogfaret 9 er vist midt i bildet med lilla. Utglidning er vist på venstre side langs elvebredden

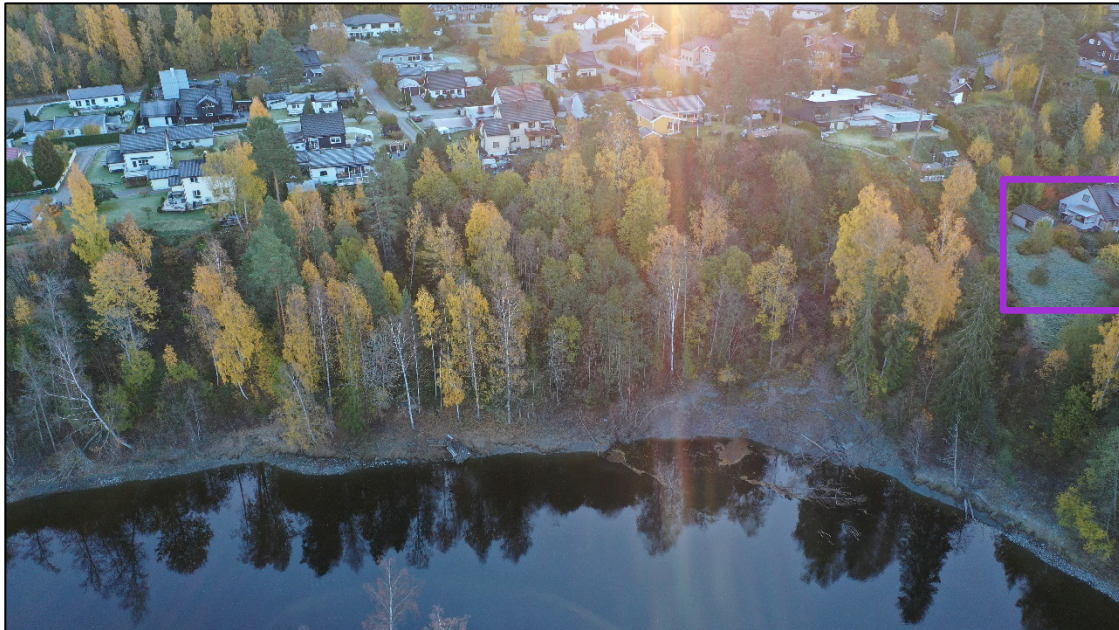
Bildet vist i Figur 2-4 viser samme området 19. oktober 2023. Vannivået er tilbake til vanlig nivå og hele utglidningen er vist. Skogfaret 9 ligger på høyre side av bildet.

Figur 2-4 Dronebilde tatt av Ringerike kommune 19. oktober 2023. Vannivået er ved normalnivå. Skogfaret 9 ligger til høyre i bildet, vist med lilla farge.

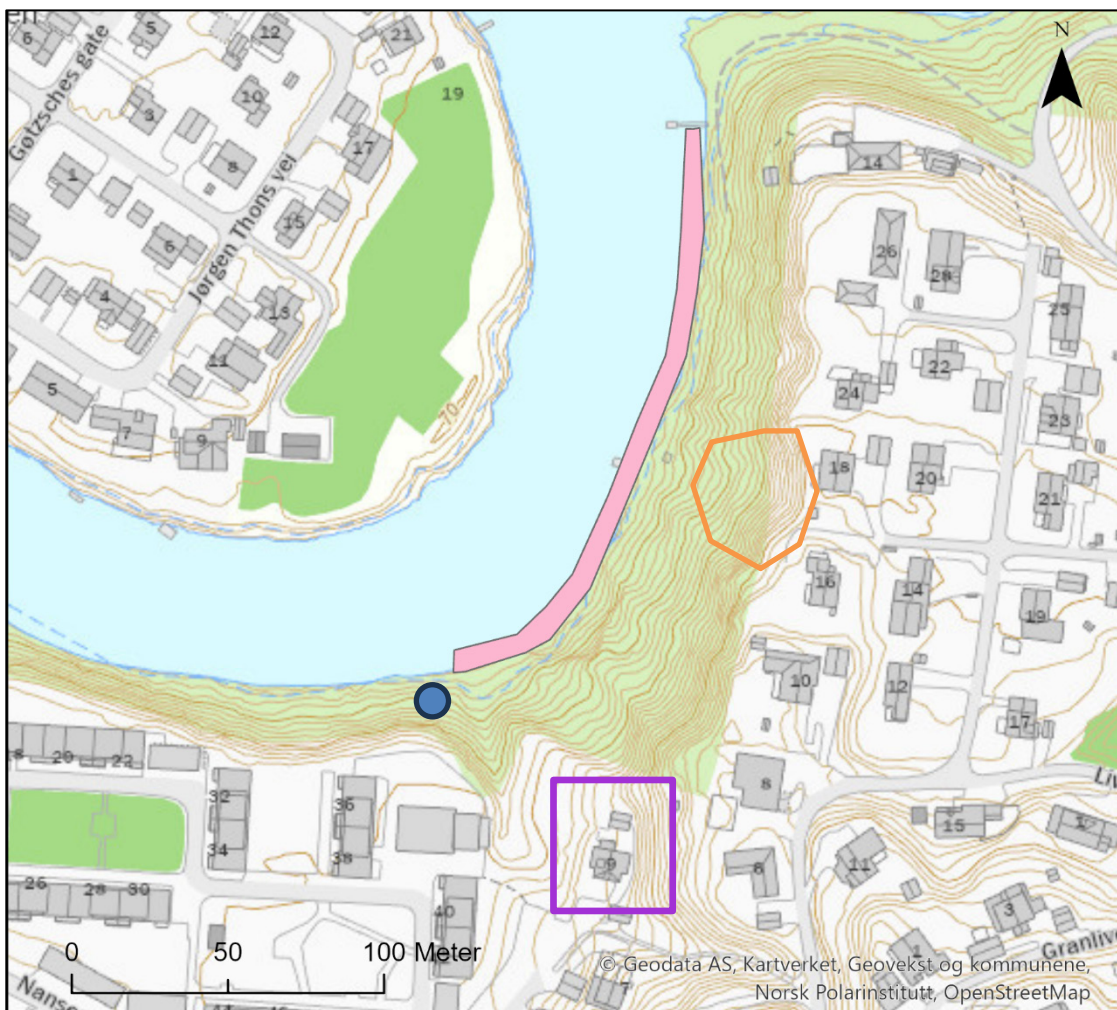
Det har løsnet flere grunnere skred i skråningene bortenfor/nord for Skogfaret 9 tidligere. Deriblant løsnet en grunnere utglidning mot et hus etter nedbør ifm. Hans (se Figur 2-5). NGI har vært involvert i akuttfasen og bistått kommunen. Sammen med NVE, har NGI detaljprosjektert anleggsveg og erosjonssikring av ytterkanten av Randselva [8]. Erosjonssikringen skal dekke elvekanten nedenfor Skogfaret 9, frem til eksisterende erosjonssikringen nedstrøms Skogfaret 9. Etter planen skal dette området erosjonssikres vinteren/våren 2024 (rosa område på Figur 2-5).

Figur 2-5 Planlagt erosjonssikringen langs Randselva [8] er vist med rosa polygon. Tidligere erosjonssikring er vist med blått punkt. En grunnere utglidning som løsnet i slutten av august er vist i oransje. Skogfaret 9 er vist med lilla farge

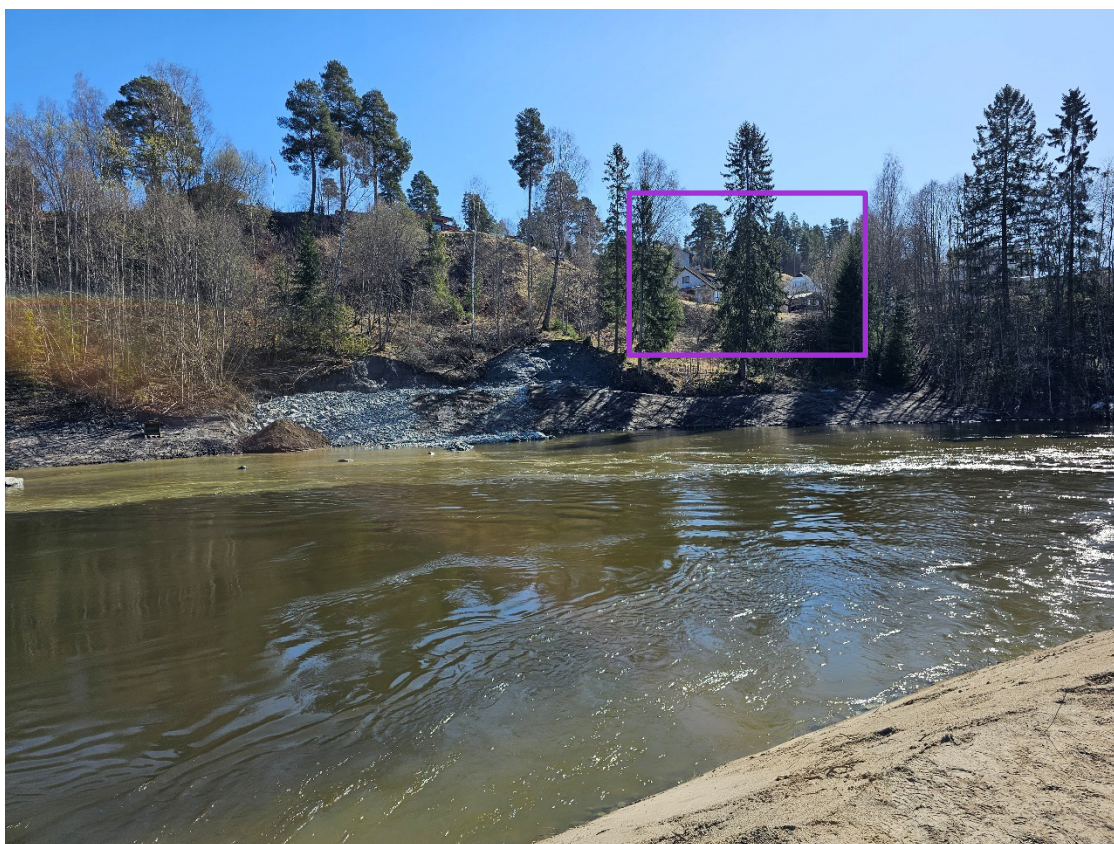
Per revisjon 2 av dette notatet er erosjonssikringen langs Randselva tilstrekkelig prosjektert og utført for å sikre eksisterende bebyggelse, inkludert Skogfaret 9. Figur 2-6 viser utført erosjonssikringen ved yttersvingen med Skogfaret 9 i bakgrunnen [9].

Figur 2-6 Utført erosjonssikring langs Randselva, med Skogfaret 9 i bakgrunnen i lilla [9]

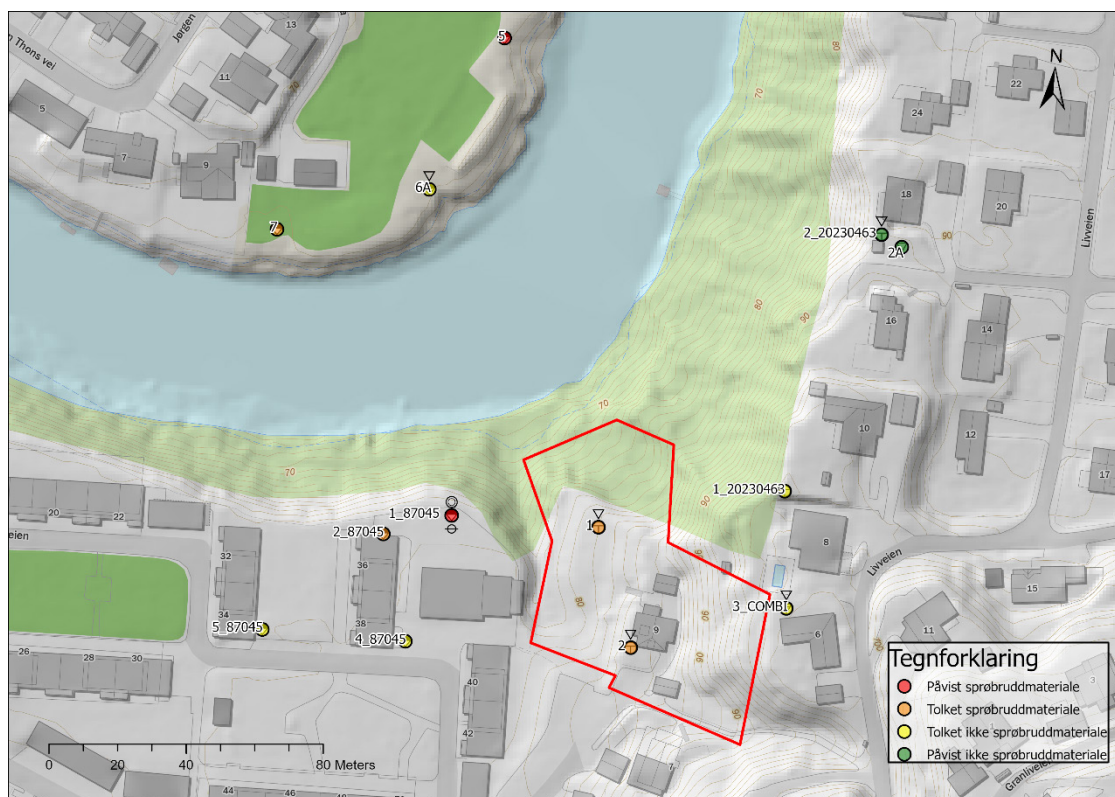
I ett borehull, 1_87045 [7], cirka 50 meter vest for eiendommen er det påvist sprøbruddmateriale rundt 4-5 m under bunn av Randselva. Borepunktet er derfor merket med rødt i Figur 4-1.

Prøvetaking utført i BP1 ved Skogfaret 9 har ikke påvist sprø/kvikk leire over elvenivå, men er ikke prøvetatt leire under elvebunnen. Ettersom det ikke er tatt opp leirprøver fra under elvenivå i dette punktet, kan det ikke utelukkes at det er sprøbruddmateriale enda dypere. Punktet er tolket som «tolket sprøbruddmateriale (oransje)» i Figur 4-1.

Figur 4-1 Tolkning av grunnundersøkelsene. Eiendommen Skogfaret 9 i rødt omriss

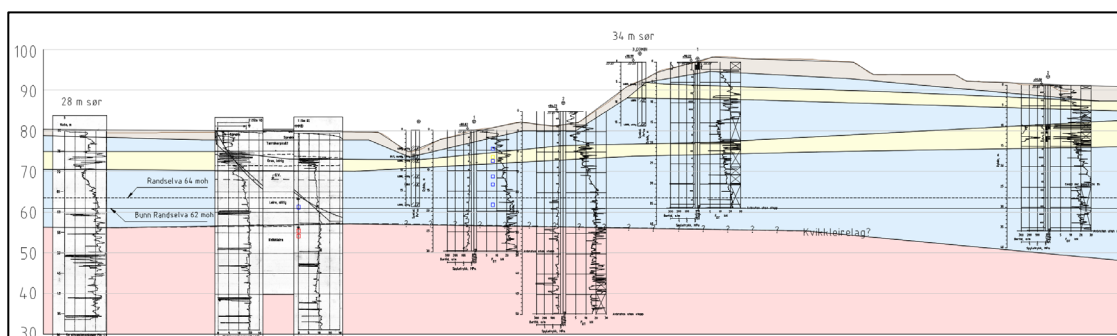
Figur 5-2 Lagdeling i profil 3, lengdesnitt langs skråningstoppen. Rødt betyr sprøbruddmateriale (påvist i ett borpunkt, og antatt i resten av profilet). Blått er ikke-sensitiv leire. Gul er drenerende lag. Brunt er tørrskorpe.

BP1 som er prøvetatt på eiendommen Skogfaret 9 er ikke prøvetatt dypere enn bunnen av Randselva, som vist på Figur 5-2. Det er imidlertid én prøve i nivå med bunnen av Randselva som er påvist ikke sprøbruddmateriale, med omrørt skjærfasthet på 16 kPa.

Borpunkt 1 utført i 1987 [7] vest for Skogfaret 9 har to prøver med påvist sprøbruddmateriale. Disse prøvene er tatt ca. 5-6 m dypere enn bunnen av Randselva.

Basert på lagdeling vist på Figur 5-2 kan det ikke utelukkes at det ikke finnes sprøbruddmateriale med dybde på Skogfaret 9. Videre kommentarer om områdestabilitet er beskrevet i kapittel 6.

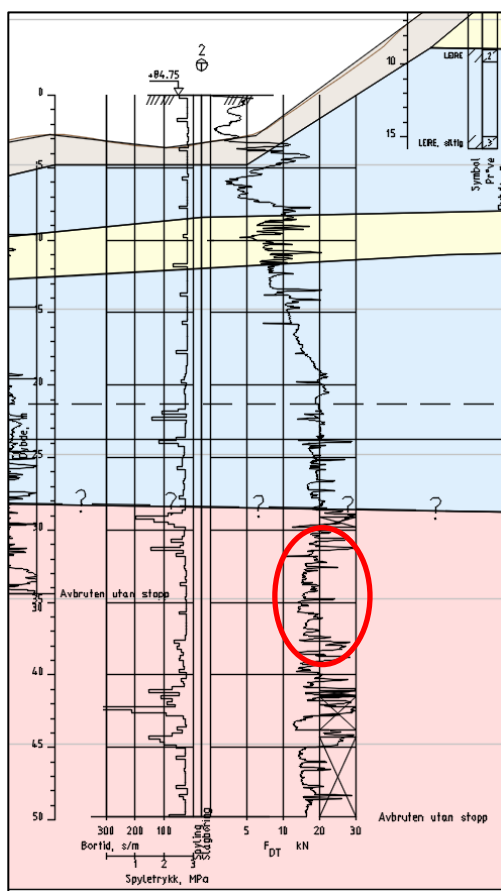
Ved Skogfaret 9 viser BP2 avtagende motstand med dybde under nivået hvor sprøbruddmateriale ble påvist i det andre borpunktet (se Figur 6-1). Det virker derfor ikke usannsynlig at det kan være sprøbruddmateriale/kvikkleire under kote 56.

Figur 6-1 Tolking av BP2 på Skogfaret 9. Området i det røde omrisset viser avtagende motstand med dybde som kan indikere sensitiv/sprø/kvikk leire.

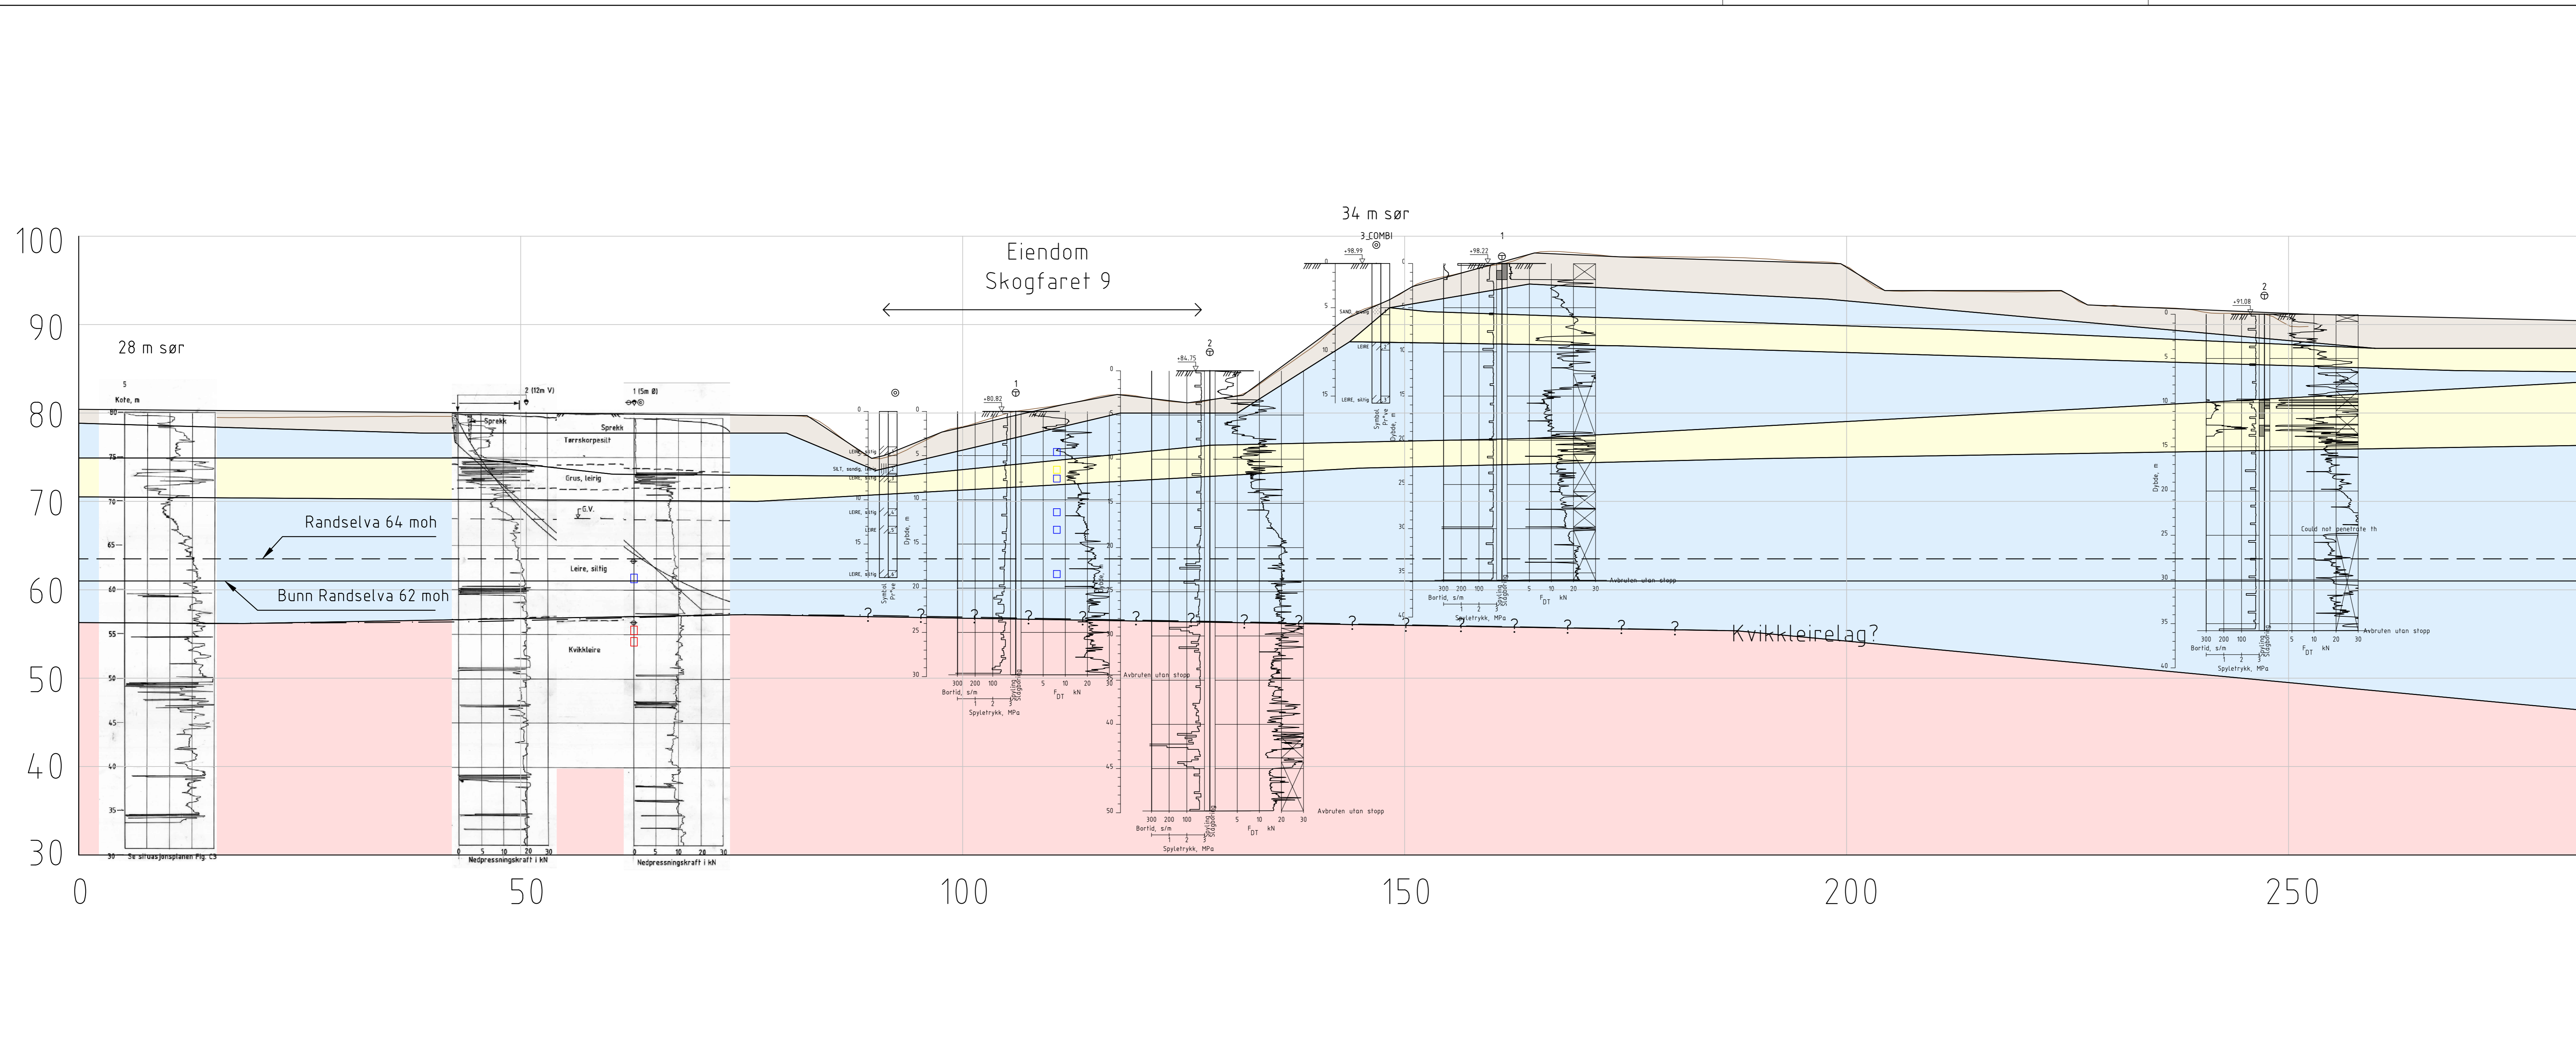
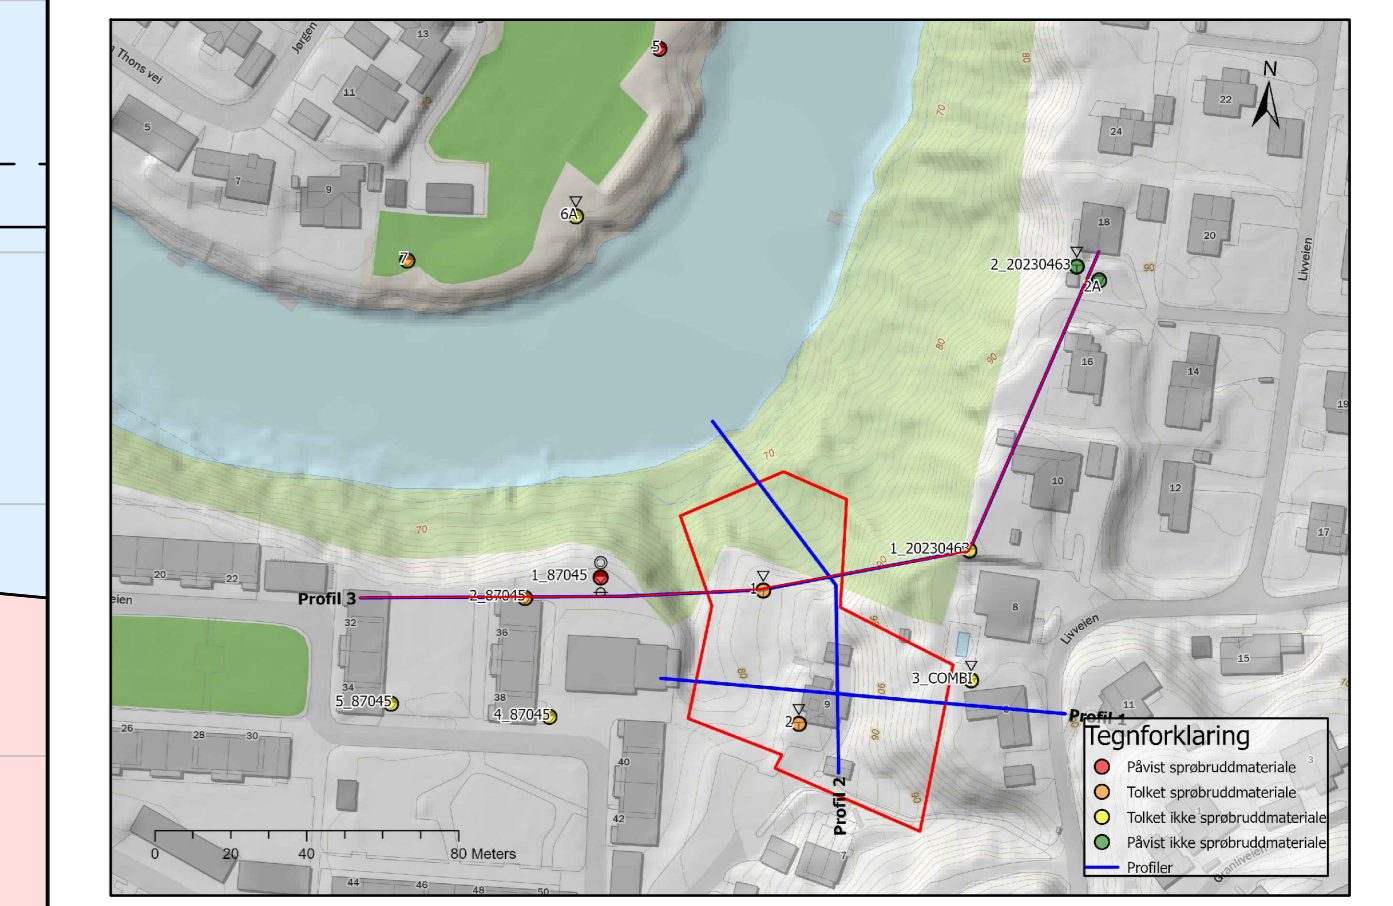
Tegningstittel: Lengdesnitt Profil 3	Tegningsnr.: 001	Rev.: 0
--	----------------------------	-------------------

Tegning 001 viser tolket lagdeling langs et lengdesnitt på toppen av skråningen opp fra Randselva. Tegningen viser et mulig lag med sprøbruddmateriale ca. 5-6 m under bunnen av Randselva. NGI har diskutert områdestabiliteten nærmere i kapittel 6.

Et lengdesnitt (profil 3, tegning 001) langs skråningstoppen ovenfor Randselva viser at det ikke er tatt prøver/konuforsøk tilstrekkelig dypt for å avkrefte sprøbruddmateriale under elvenivå på Skogfaret 9 (BP 1 og BP2).
