# Rapport

Oppdragsgiver	Navn Skogfaret 9 AS	Kontaktperson Paul Magnus Lehne
Oppdrag	Nummer og navn 21588 Ringerike, Hønefoss – Skredfarevurdering for GBnr. 95/50, boligblokk. Skogfaret 9.	Oppdragsleder Kristin Lome
Dokument	Nummer 21588-01-1 Utført av Kristin Lome, Espen Eidsvåg, Kalle Kronholm	Dato 2022-02-01 Kontrollert av Espen Eidsvåg

## Skredfarevurdering

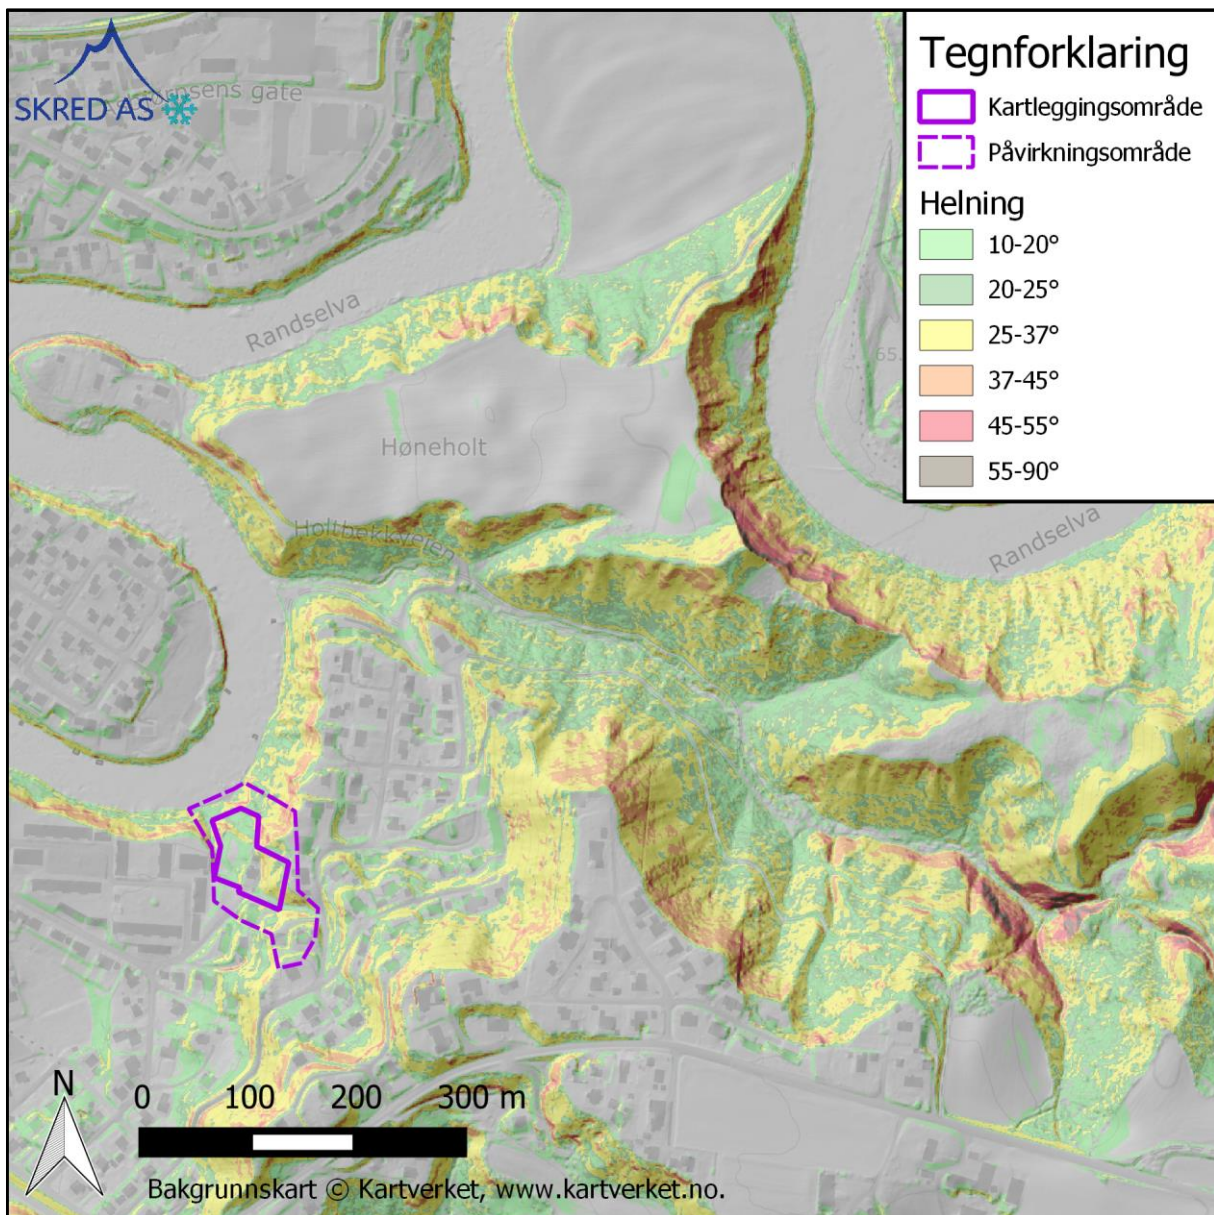
Skogfaret 9 ligger mellom to skråninger brattere enn 20°. Den nedre skråningen (nord for tomta) er mellom 10-40° bratt, 15-20 m høy og går fra Randselva (nederst i Figur 2). Den øvre skråningen går fra eneboligen som står på tomta i dag, og til eneboligen i Livveien 6 (øst for tomta). Denne skråningen er i stor grad brattere enn 25°, med et brattere parti opp mot 35° i nederste del. Eneboligen er plassert på en del av tomta som er slakere enn 20°.

Figur 3: Kart over det vurderte området og terrenghelning.

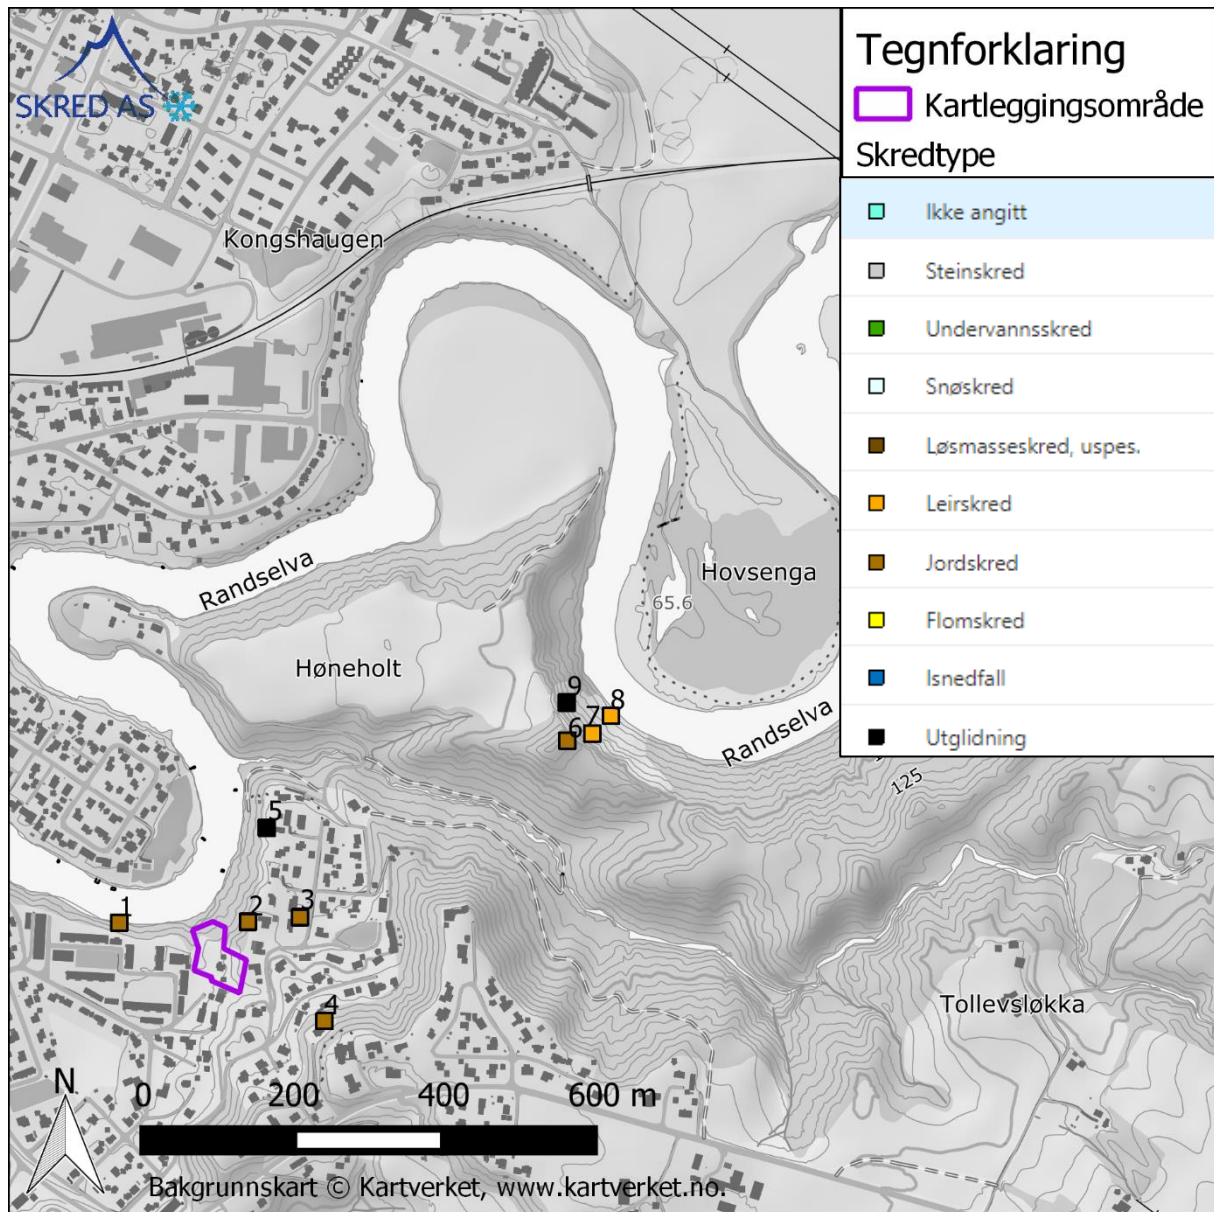
I en radius på 600 meter fra tomte er det registrert 9 hendelser i NVEs skreddatabase (NVE, 2022). Disse er oppsummert i Tabell 2 og plasseringen er vist i Figur 4. De fleste hendelsene er registrert som jordskred, men det er rimelig å anta at disse i realiteten er leirskred da det er finkornede masser i området. De registrerte hendelsene viser at det er potensiale for leirskred og utglidninger både langs Randselva og i skråninger i boligfeltet.

Figur 4: Figur som viser plassering av tidligere skredhendelser i området.

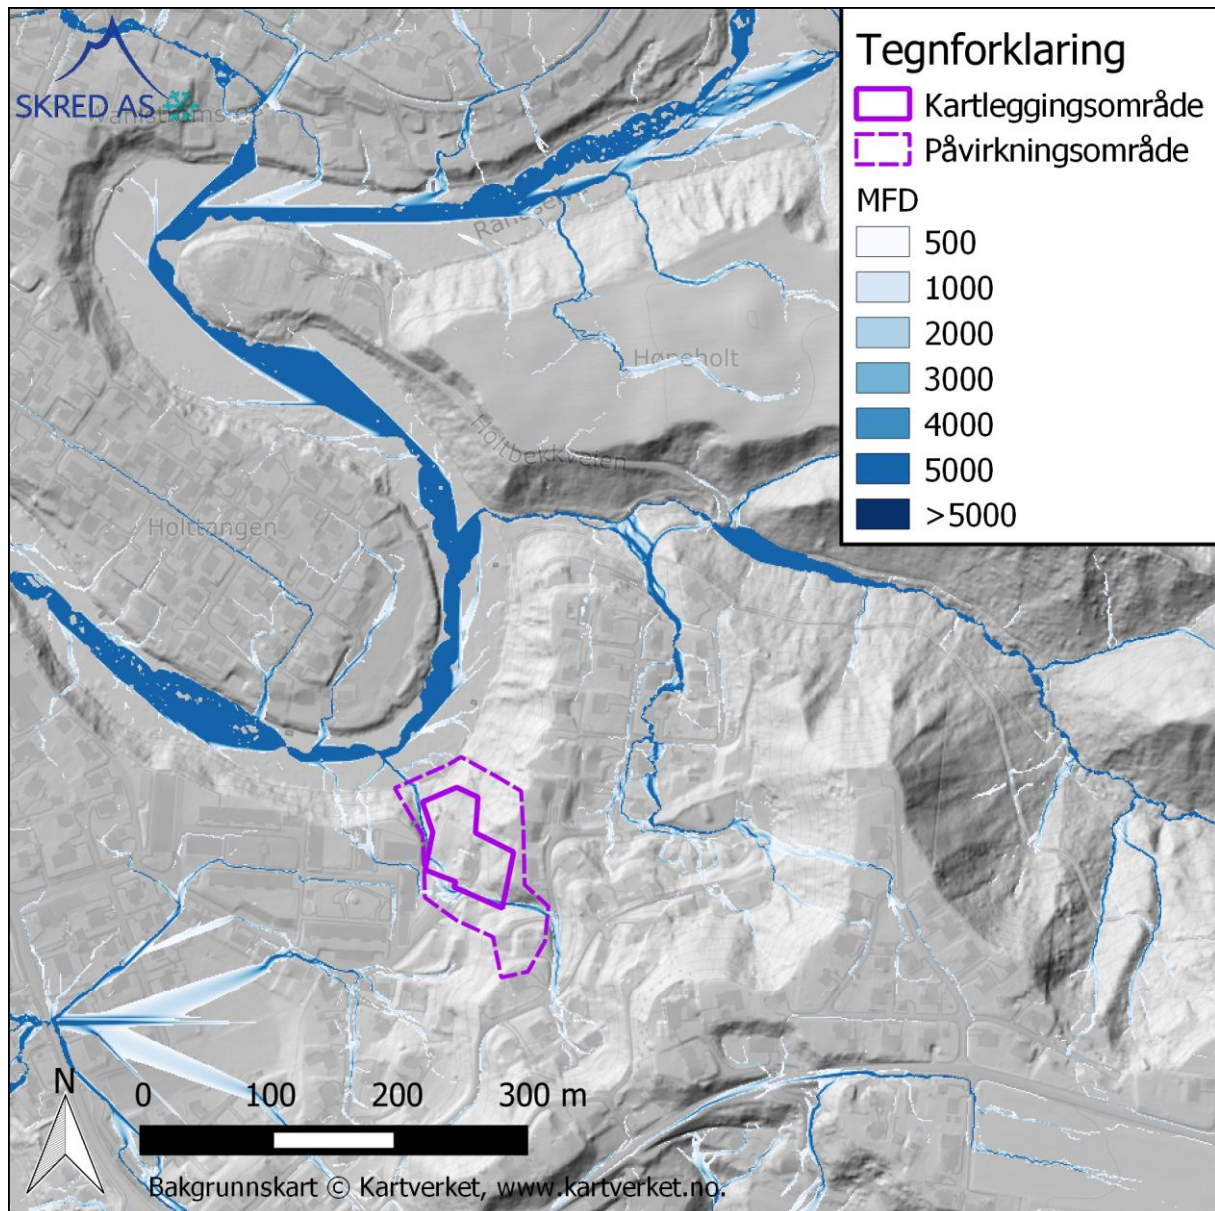
Det er utført en flomveisanalyse for området Figur 5. Analysen viser at vann drenerer langs et søkk, hvor det er en gangvei, i påvirkningsområdet og ned mot den sørlige og vestlige kanten av den vurderte tomta. Det er ingen større vassdrag eller vann som drenerer mot det vurderte området, og overflateavrenningen styres dermed lokalt av snøsmelting og nedbør. Analysen tar ikke hensyn til stikkrenner og eventuelle kulverter i forbindelse med veier. I en normal tilstand, med åpne stikkrenner og normal vannføring, kan dermed dreneringen avvike noe fra det figuren viser. I flomsituasjoner, med høy vannføring og evt. tette stikkrenner, vil vanne følge naturlig lavbrekk, slik som figuren viser.

Figur 5: Flomveisanalyse for den vurderte tomta og området rundt.

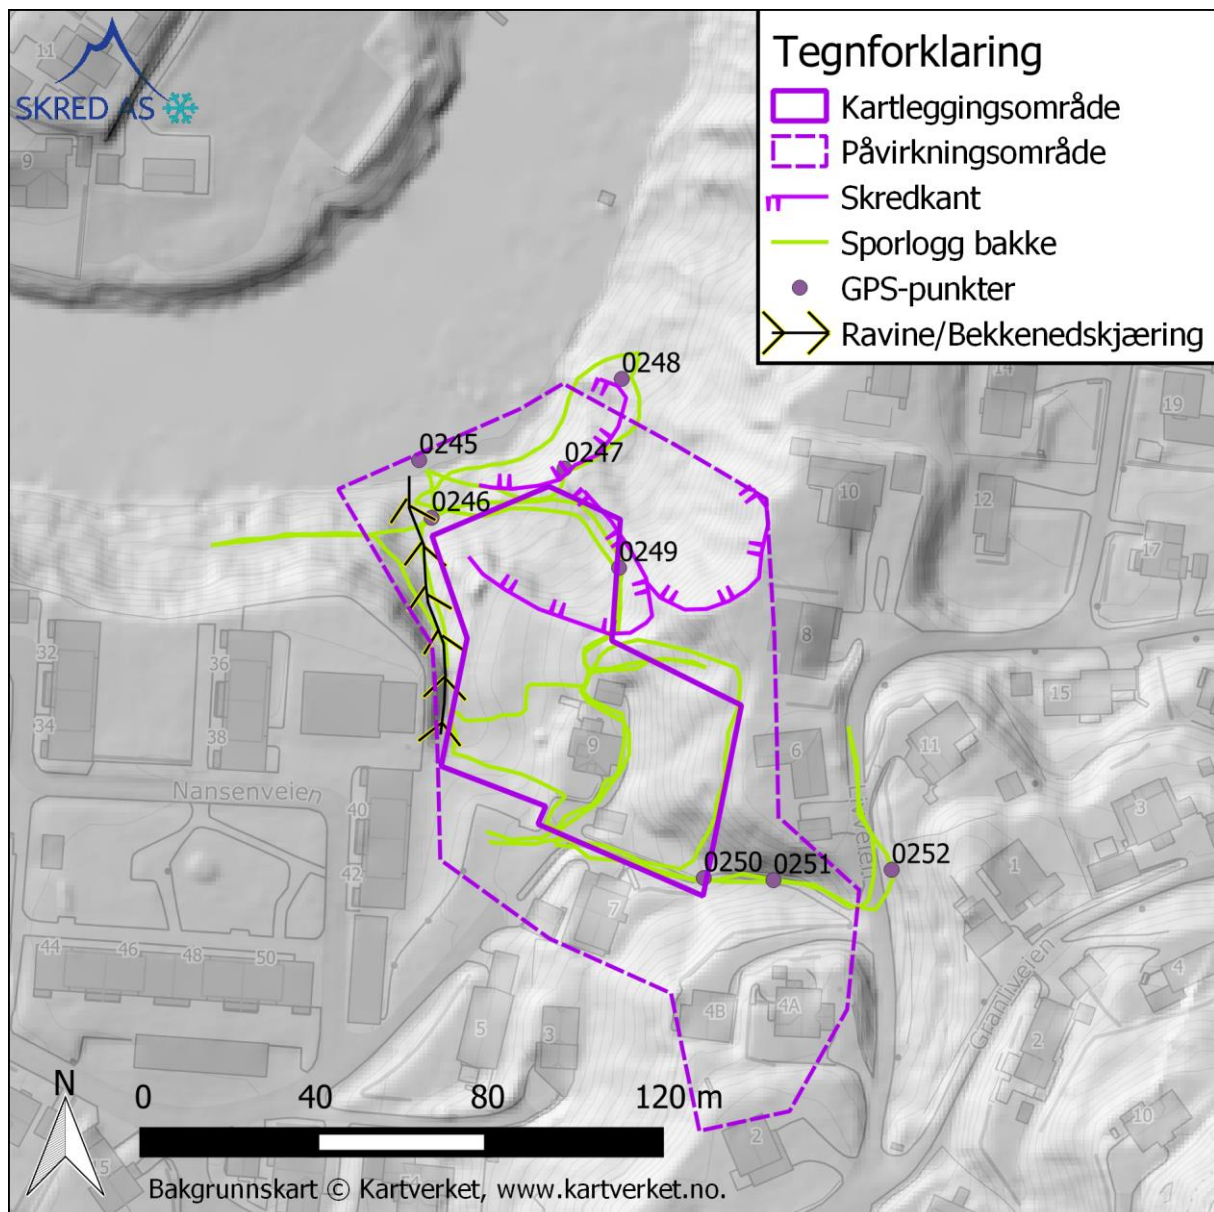
Figur 6. Registreringskart med registreringer fra terrengeanalyse og befaring, samt logg fra befaring. Bekkenedskjæringen var tørr på befaringstidspunkt.

GPS-punkt	Notat
245	Rullestein langs elvekant. Sikringstiltak? Trolig lite effektivt.
246	Tørt bekkeløp
247	Utglidning. Usikker på alder, men antar det er relativt ferskt. Fine masser, leire. Se Figur 9.
248	Nordlige hjørne av samme utglidning som punkt 247.
249	Virker som en større, eldre utglidning.
250	Stikkrenne under gangvei med utløp i hagen. Ca. 10 cm.
251	Dreneringsspor langs gangvei.
252	Mer sandige masser enn nede ved elva.

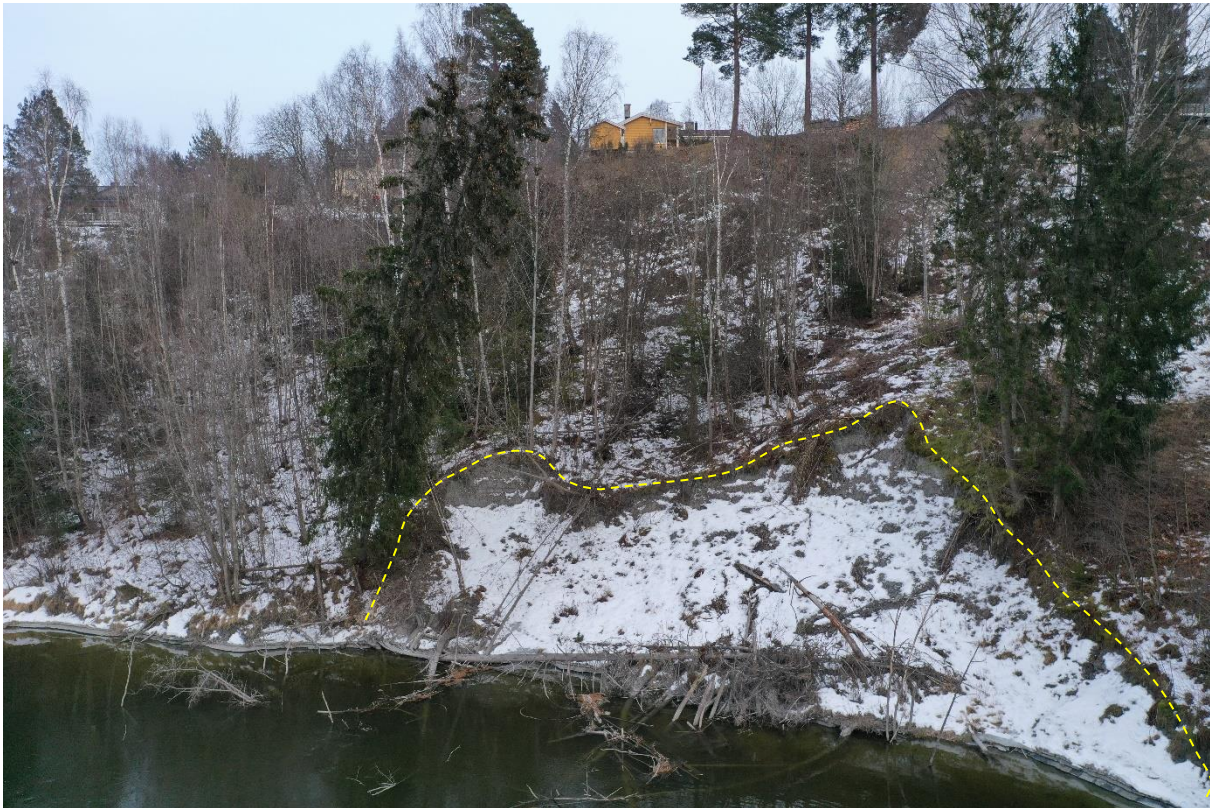
I bunn av elveskråningen er det potensial for erosjon av den meanderende Randselva, og det er tegn til tidligere utglidninger langs elveskråningen. Skråningshøyden varierer mellom 12-20 meter, og det er derfor tegnet en faresone 20 meter inn på tomte fra toppen av elveskråningen. Av skyggekart og tidligere utglidninger fremkommer det tydelig at det er pågående erosjon i elveskråningen. Senest i 2019 raste det ut 40.000 m<sup>3</sup> ved Hovsenga, ca. 500 m nordøst for den vurderte tomte (Ringerike kommune, 2020). På befaring ble det observert en nylig utglidning av leirmasser ned i elva, i skråningen nedenfor tomte, se Figur 9.

Historikken i området, topografien i skråningen, samt løsmassesammensetningen i grunnen tilsier at skråningen nedstrøms for tomte mot Randselva kan være utsatt for erosjon som utløser større eller mindre leirskred. Vi vurderer at den årlige nominelle sannsynligheten for slike skred er større enn 1/1000 (og 1/5000).

*Figur 9: Nyere utglidning i leirige masser i skråningen ned mot elva, nedenfor tomta. Bildet er tatt på med drone på befaring og bakkanten av utglidningen er tegnet med gul stippet linje.*

For å redusere skredfaren på tomten må det gjøres tiltak for å redusere sannsynligheten for leirskred som følge av erosjon langs Randselva. I prinsippet kan slik sikring utføres ved å erosjonssikre langs Randselva, og/eller ved å stabilisere grunnen på tomten slik at den er mindre erosjonsutsatt. Vi forventer at den type tiltak er dyrt og omfattende.

Sikring må detaljprosjekteres av foretak med geoteknisk og/eller hydrologisk kompetanse for å sikre opp til relevant sikkerhetsklasse for skred.

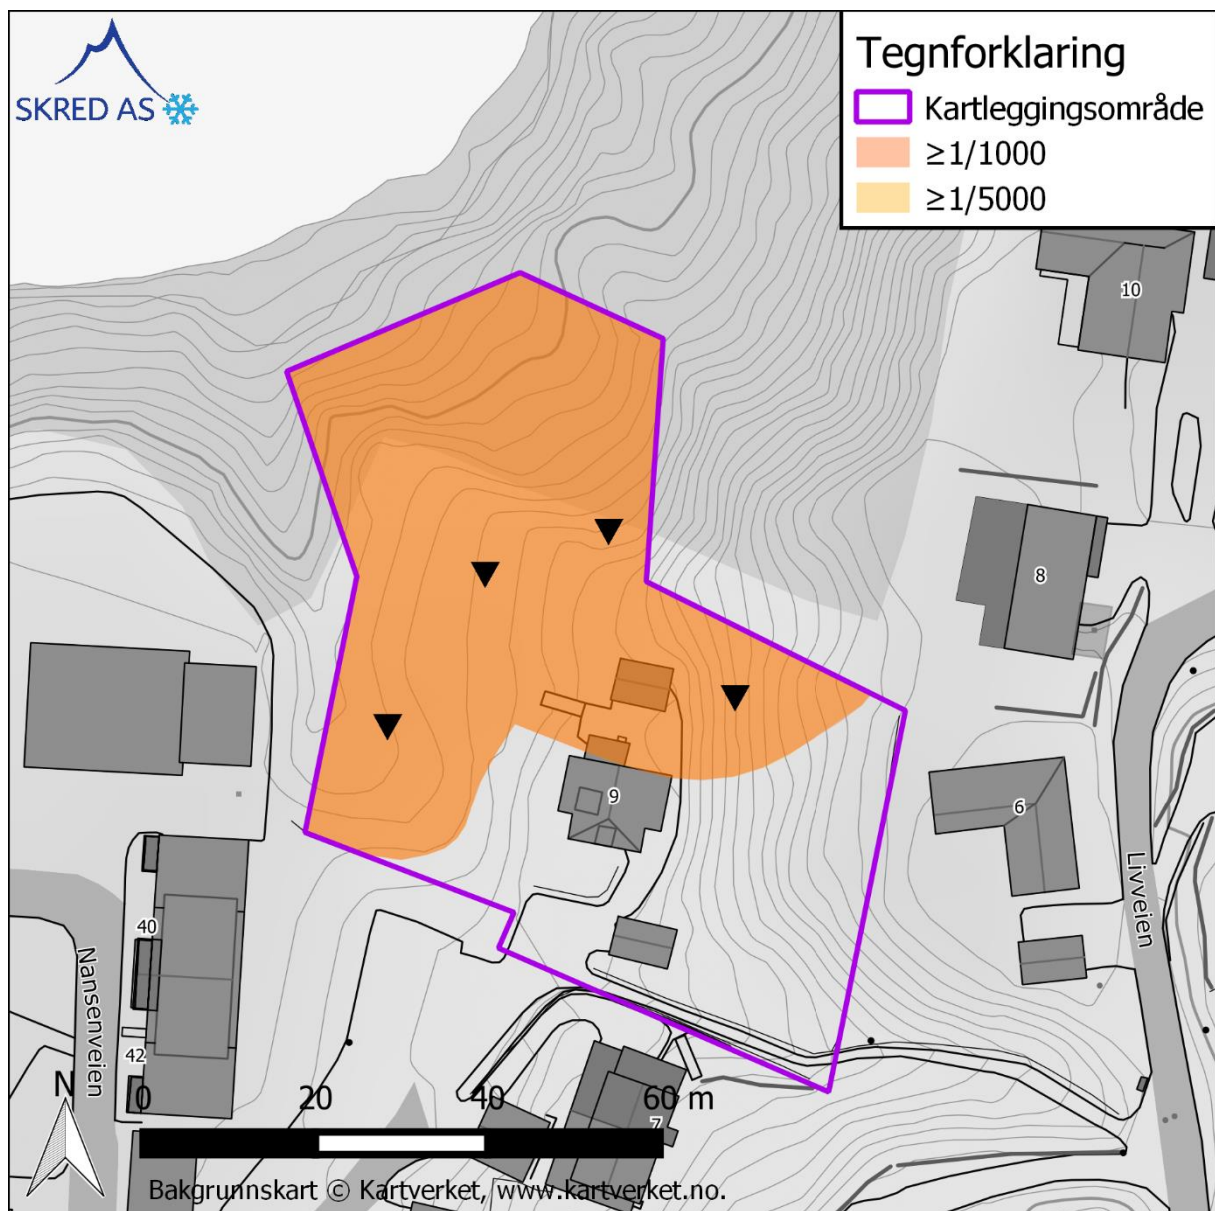
Dimensjonerende skredtype er løsmasseskred og spesifikt bakovergripende skred utløst av erosjon i Randselva. Det er faresoner for skred med årlig sannsynlighet på  $1/1000$  og  $1/5000$  på den vurderte tomten. Faresoner for skred er vist i Figur 10.

Figur 10: Faresonekart for Skogfaret 9. Faresone for  $1/1000$  og  $1/5000$  er like, og dimensjonert av løsmasseskred som følge av erosjon av Randselva.
