# Notat

## Grunnforhold

### Veienkollen boligfelt

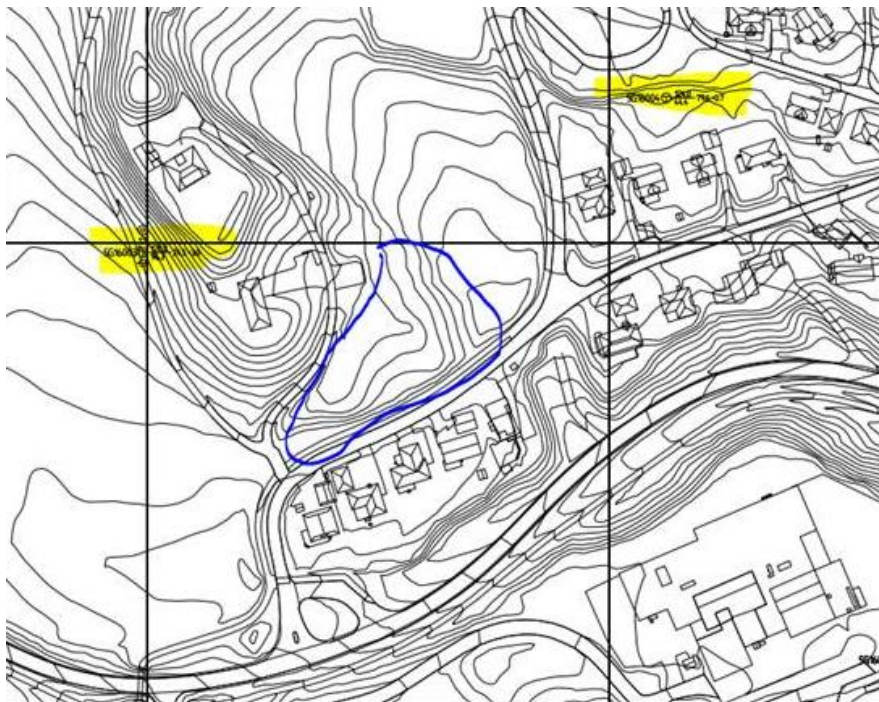
Det ble påvist at det ikke er sprøbruddmateriale i borpunkt 5G16003 og 5G16004, ref. datarapport FRE-00-A-91001, rev 01A, og området mellom de to borpunktene ble dermed

De to gule markeringene i kartet under viser området hvor det er gjennomført grunnboringer uten å påtreffe kvikkleire.

Figur 2 – Grunnundersøkelser utført ifb med FRE16. Borepunkt er vist med gult.

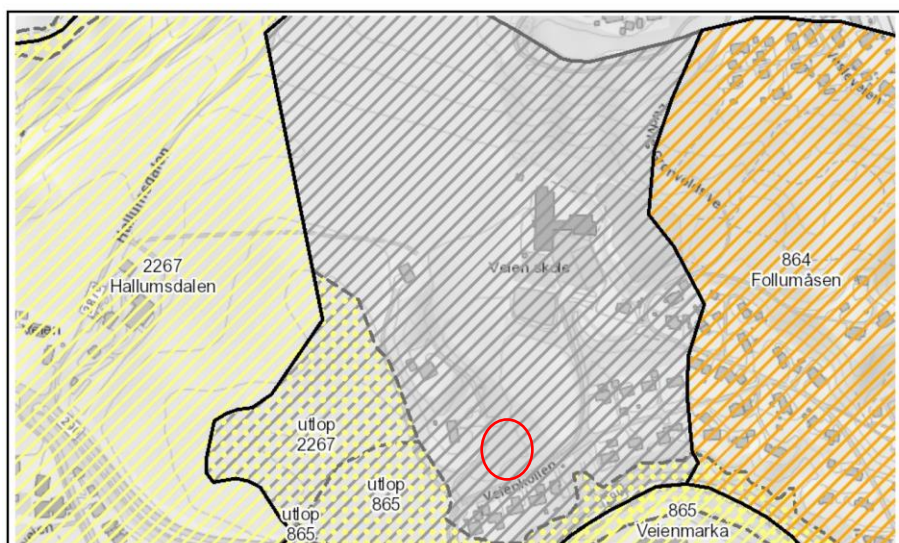
Figur 3 – NVE aktsomhetskart viser at eiendommen ligger utenfor områder med kvikkleire

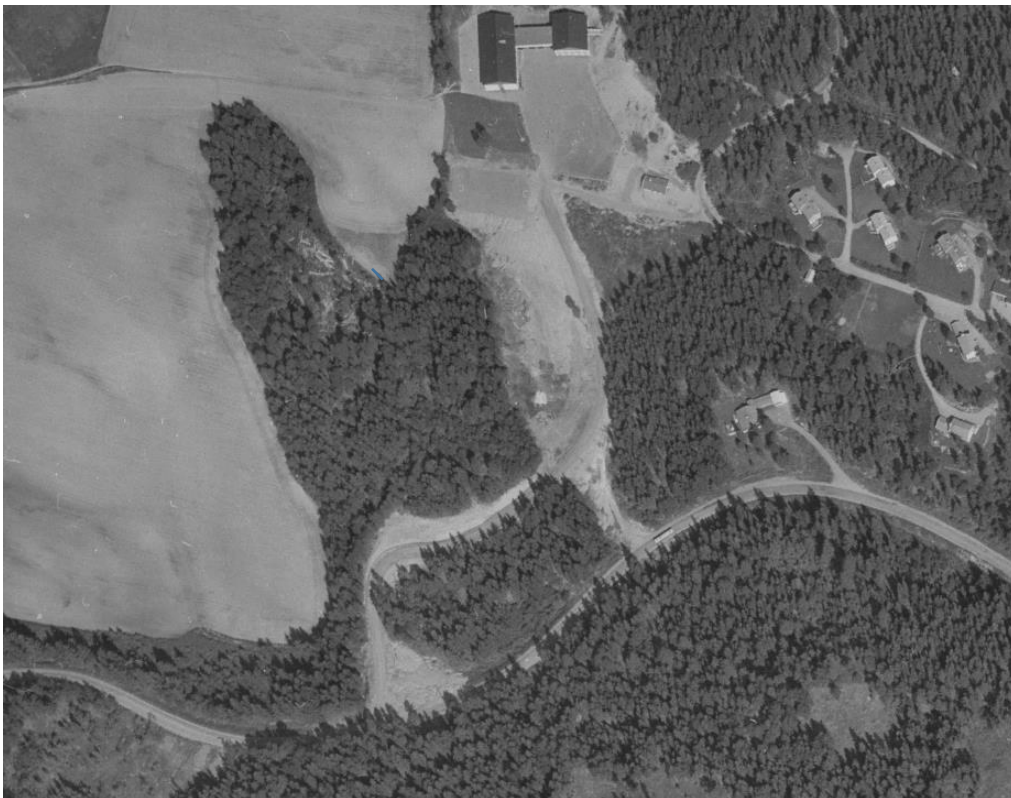
Flyfoto fra 1967 viser at det bratteste partiet av skråningen, ved innkjøringen til planområdet, ble gravd ut i forbindelse med opparbeidelse av gata Veienkollen. Ytterligere masser ble fjernet på 70 tallet da veien opp til nr 8-10 ble anlagt. I praksis har begge disse masseuttakene avlastet planområdet. Det er ingen synlige setninger i skråningen på tomta.

Figur 4 – Flyfoto fra 1967 viser skjæringen langs Veienkollen og fylling i området over avfallsdeponiet. (Kilde: kart.1881.no)

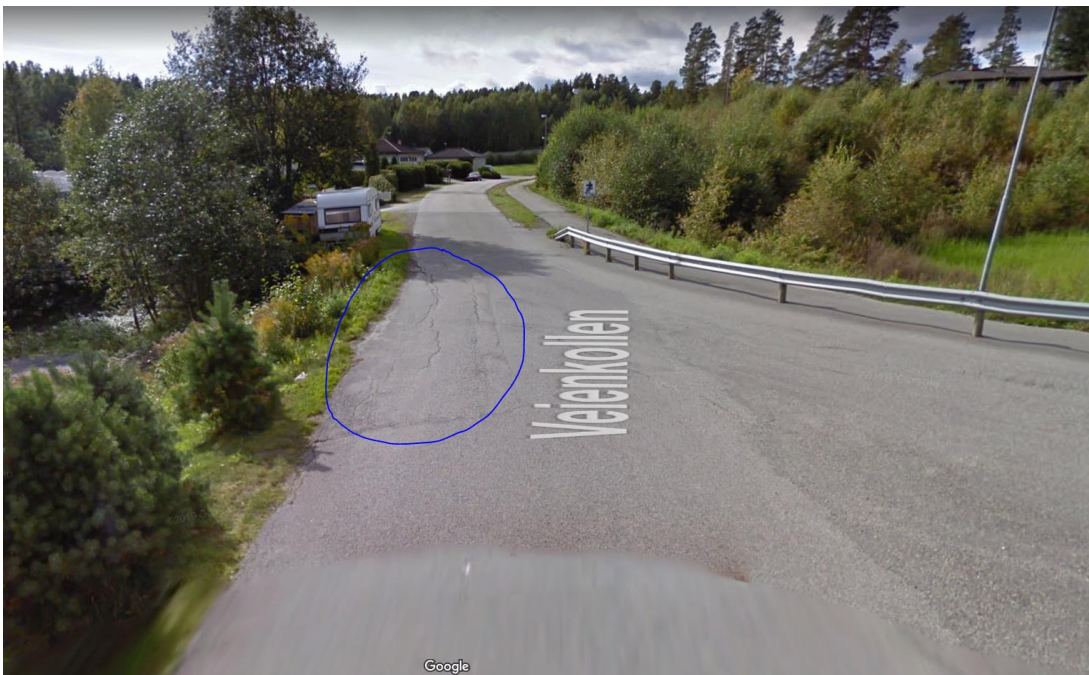
I skråningen fra gata Veienkollen ned mot Soknedalsveien kan det se ut som det er små setninger. Det synes i krakkeleringen som danner sammenhengende striper i asfalten. Stedet er markert med blå ring på bildet under. Det er sannsynlig at setningene kan ha sammenheng med konsolidering av massene i avfallsfyllingen, men det kan like gjerne være setninger ved at bærelag og avrettingslag ikke har tålt belastningen fra trafikken. Lignede langsgående sprekker i asfalten finner vi flere steder langs Veienkollen. Eventuelle setninger i fyllingen er ikke forbundet med skredfare. I følge geotekniker vil ikke setningene i veien påvirke stabiliteten i planområdet.

Figur 6 –Bilde fra Veienkollen, som viser små setninger i veikanten, sør-øst for planområdet Veienkollen boligfelt. (Kilde: google. maps)
