Oppdragsnavn **Almemoen – Områdestabilitet**
Prosjekt nr. **1350036630**
Kunde **Ringerike kommune**
Notat nr. **G-not-002**
Versjon **00**
Til **Ringerike kommune v/Marius Karlsen**
Fra **Rambøll Norge AS v/Ingrid Engeset**
Kopi

GEOTEKNISK VURDERING AV SKRÅNINGSTABILITET VED ALMEMOEN I HØNEFOSS

Dato 28.10.2021

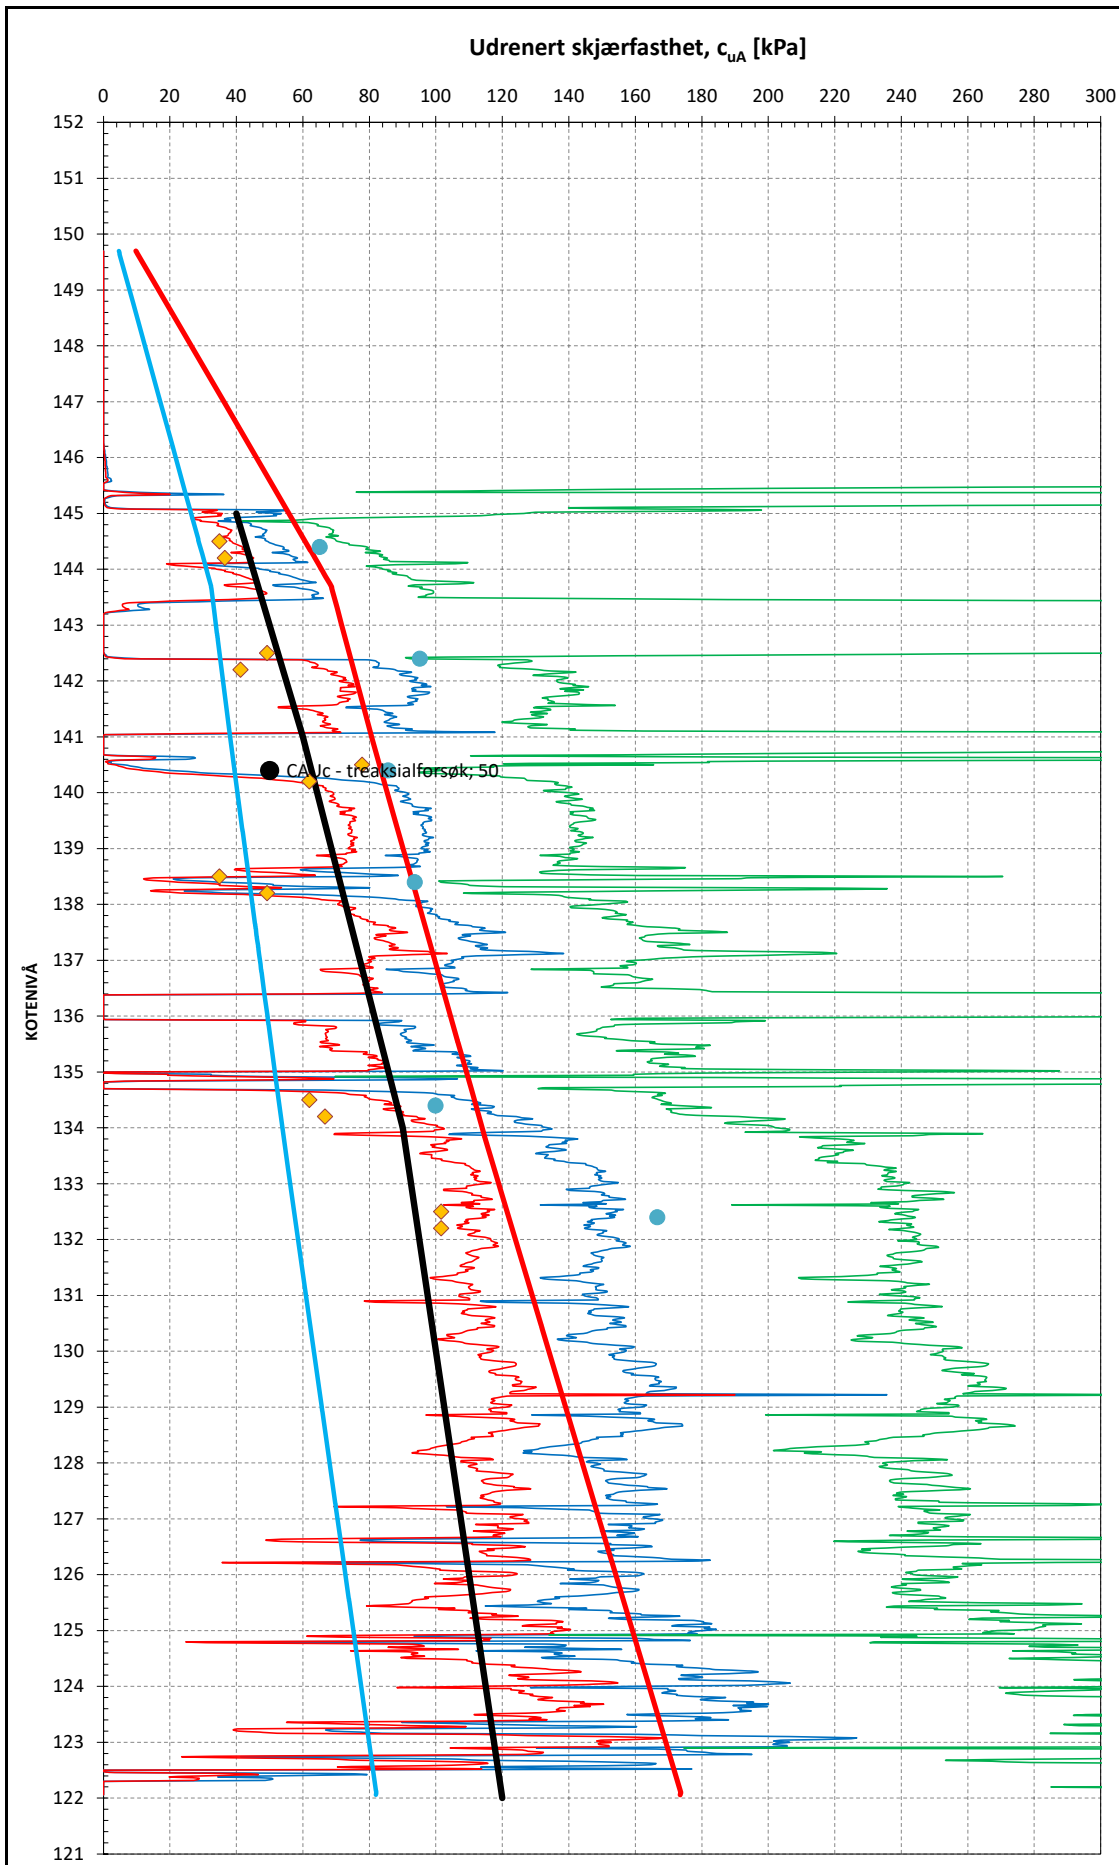
Borpunkt: 01-2021 | Terrengekote: 150,7

In-situ poretrykk: Hydrostatisk

Grunnvannstand [Z]: 7 m

Overkonsolidering: Konstantverdi OCR = 2,25

SHANSEP-normalisering: $\alpha = 0.3 \quad \beta = 0.7$

Verdier for enaks/konus anses representative for direkte skjærfasthet og er derfor korrigert med anisotropiforholdet $CuD/CuA = 0.63$

Designlinje, c_{uA}	
Kote	c_{uA}
145,0	40,0
141,0	60,0
134,0	90,0
122,0	120,0

Tolking/presentasjon av CPTU
Udrenert skjærfasthet og OCR

Udrenert skjærfasthet er basert på tolkning av CPTU utført i punkt 01-2021, 02-2021 og 04-2021 med støtte fra målinger av udrenert skjærstyrke fra laboratorieundersøkelser. Tolkning av CPTU og valg av C-profil er vist i vedlegg A. Det er ikke påvist sprøbruddsmateriale eller kvikkleire ved utført laboratorieundersøkelser iht. ISO 17892-6:2017, det vil $c_{u,r} \leq 1,27$ kPa
