SKAARET LANDSKAP AS

LAMYRA

HYDROGEOLOGISK KONSEKVENSVURDERING AV MASSETAK

FAGNOTAT

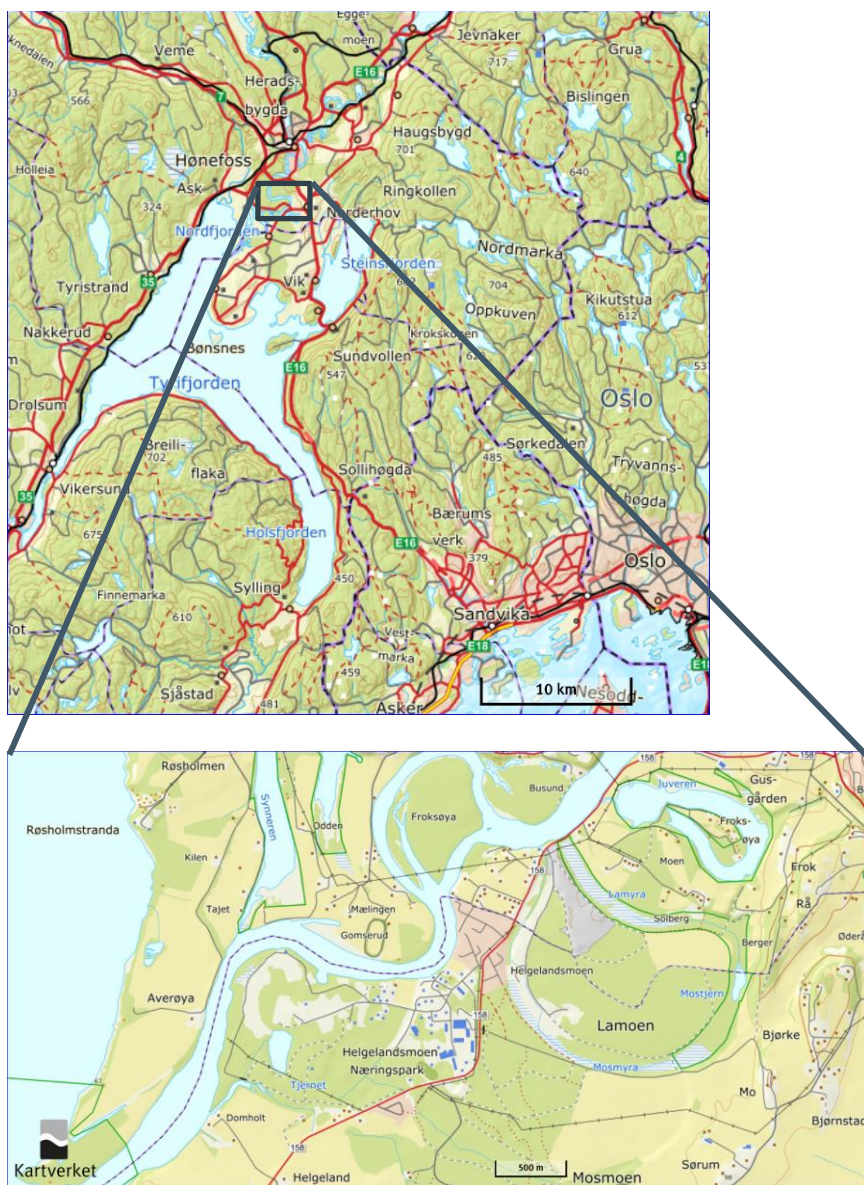
Figur 1. Oversiktskart øverst og detaljkart over Lamoen nederst.

Områdets plassering er vist i Fig. 1.

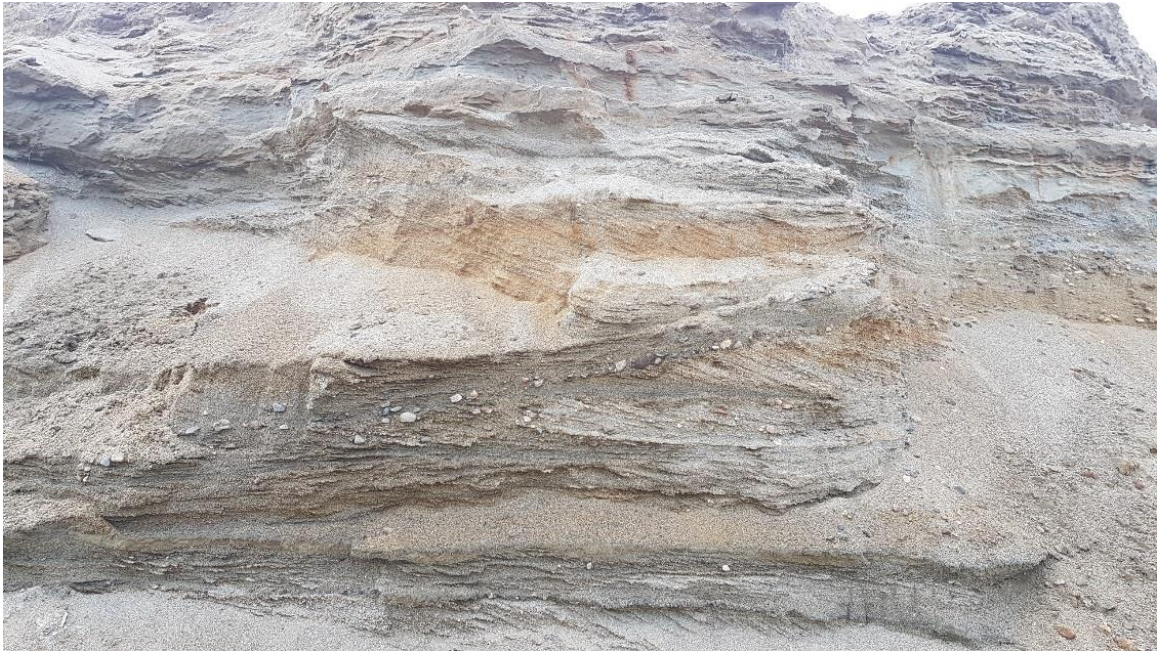
Figur 10. Bilde av et snitt i dagens massetak. De synlige massene består hovedsakelig av sand i kryssjiktning.

Elveavsetningene består av generelt sand og noe grus (Fig. 10).

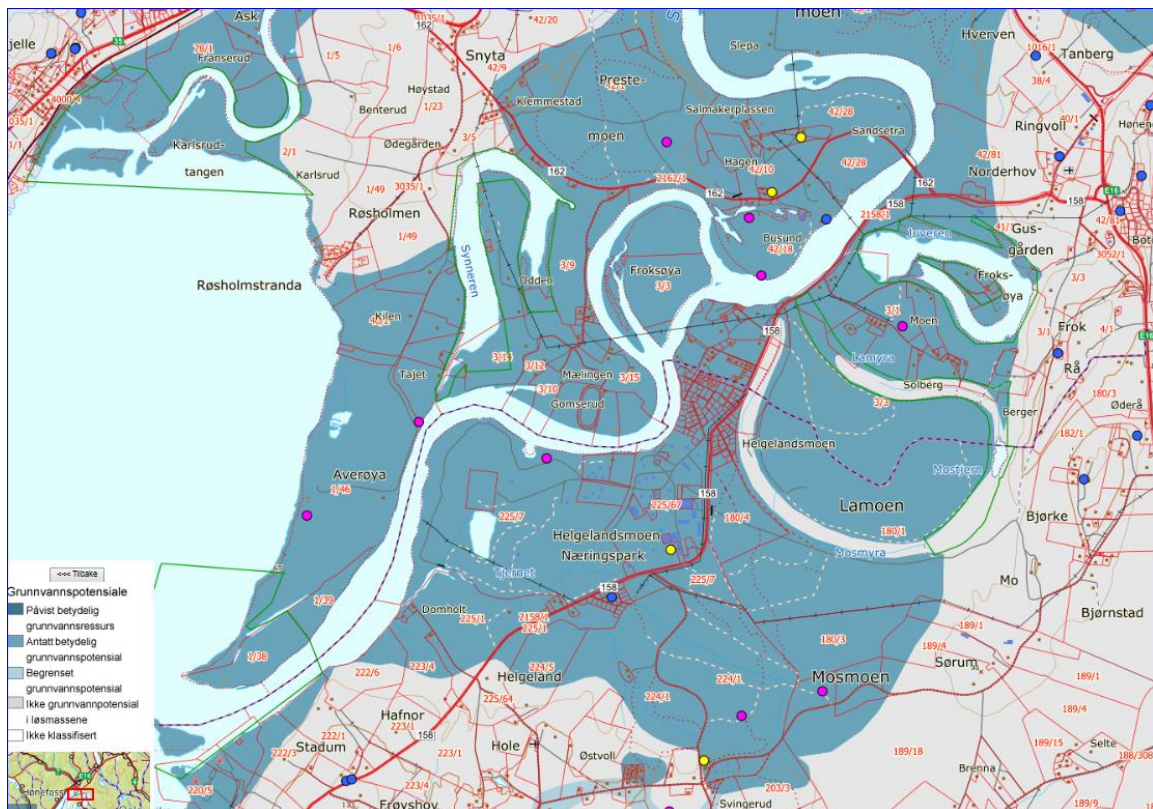
Figur 11. Det er antatt stort grunnvannspotensiale i området (www.ngu.no).

Ifølge NGUs kart er det betydelige grunnvannspotensiale i området (Fig. 11).

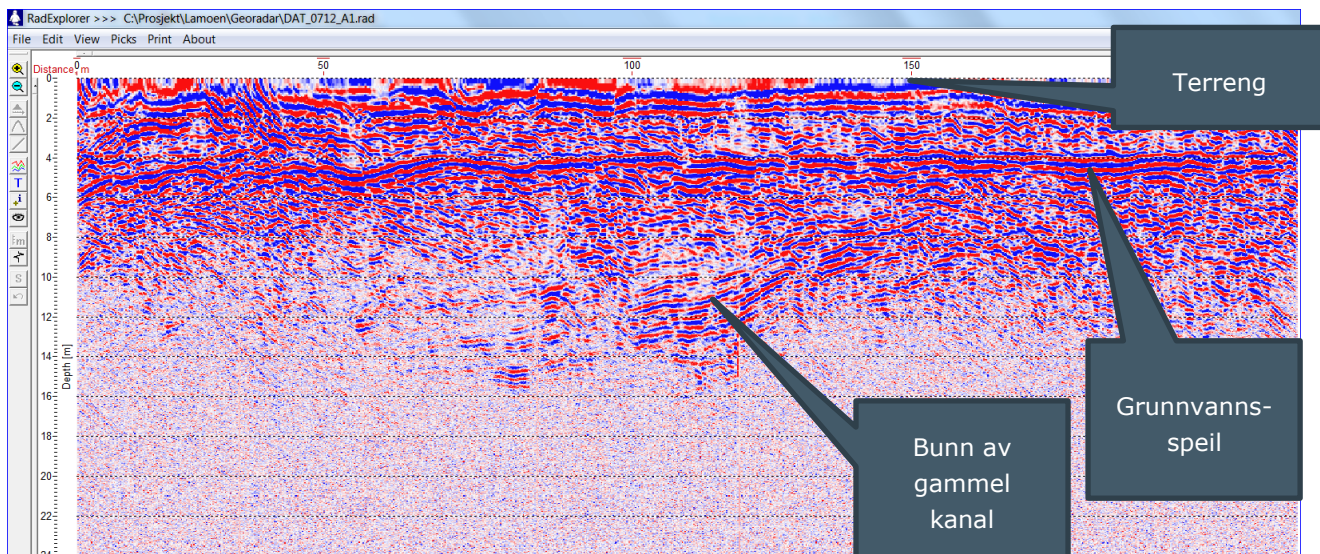
Figur 13. Profil 712. Profilet er 250 m langt og viser grunnvannspeilet på ca 4 m dyp under terreng. Det er også en struktur som antyder en gammel elvekanal.

Georadarprofilene indikerer relativt homogene løsmasser i den øvre del av undersøkte masser. I dette laget synes grunnvannet å ligge relativt jevnt. Strukturer og signalstyrke indikerer at det er en lagpakke på 6 til ca 16 m mektighet av løsmasser som er dominert av silt og sand.

Under dette dypet forsvinner georadarsignalene, noe som indikerer mer finkornede løsmasser. Dette stemmer bra med forståelsen av geologiske forhold som tilsier at under elveavsetningene av sandige masser så ligger det finkornede havavsetninger.

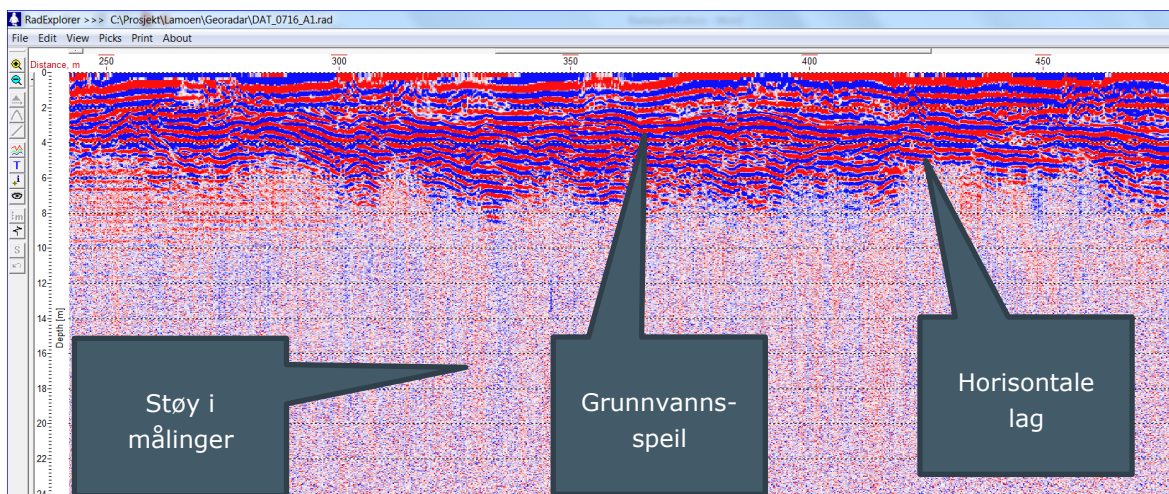
Figur 14. Deler av profil 716. Mye støy i målingene tyder på finkornet materiale fra ca 6 m dyp.

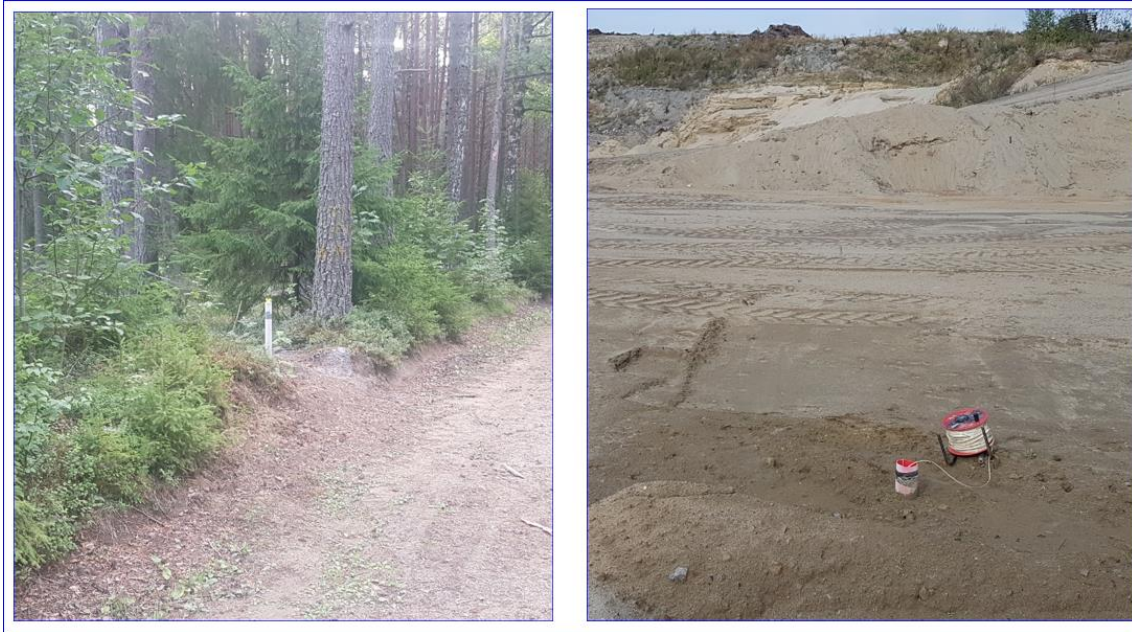
Figur 16. Brønn 2 (Br2) til venstre og Brønn 5 (Br5) til høyre.

Br 1 til Br 4 er boret, Br 5 til Br 7 er gravde brønner. Bilde av to brønner er vist i Fig. 16.

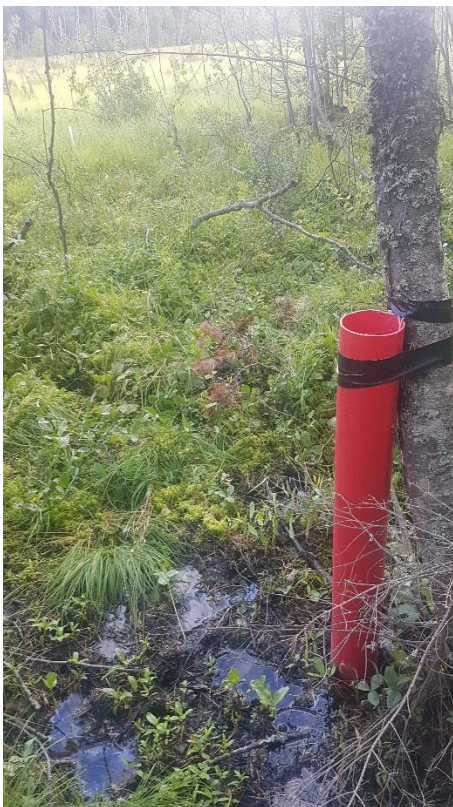
Figur 17. Målepunkt i Lamyra.

Alle brønnpunkter er målt inn. I tillegg til brønner på selve Lamoen er det gjort målinger av vannstanden i Lamyra (Fig. 17). Manuelle målinger av grunnvannstand er vist i Tabell 1. I tillegg er det benyttet Minidivere til automatisk logging av nivå og temperatur i vannet.

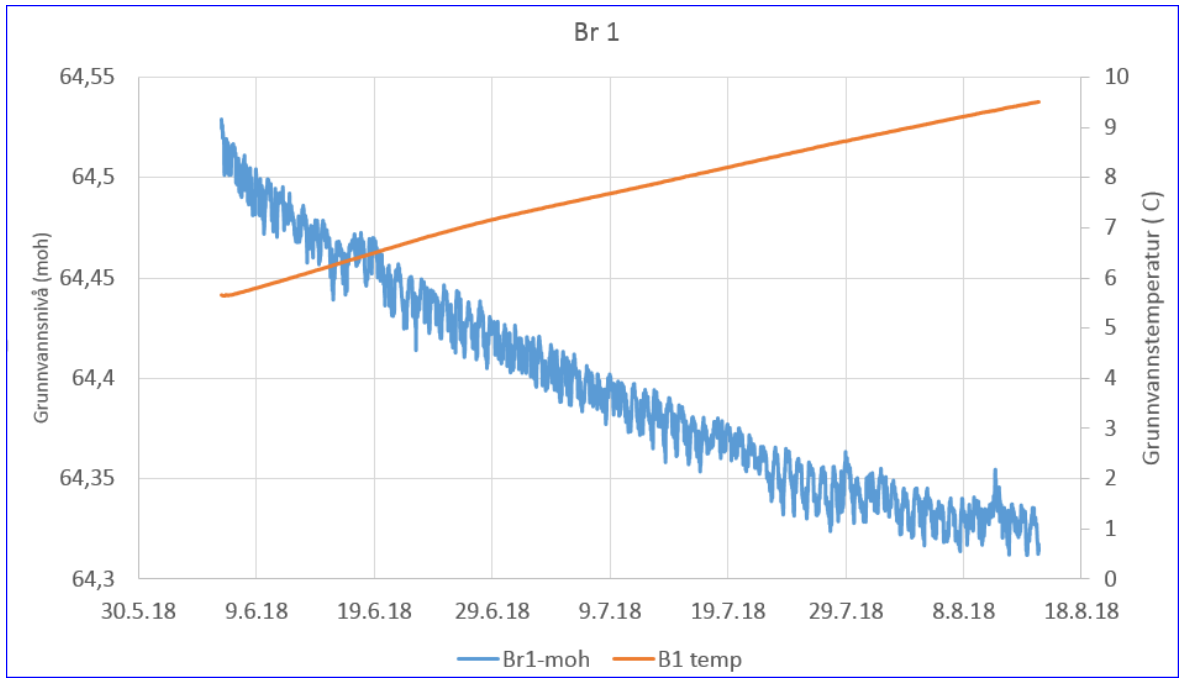
Figur 20. Registreringer i brønn 1 (Br1).

For brønnene Br 1, Br 2 og Br 3 er det svak nedgang i grunnvannsnivå og stigning av grunnvannstemperatur. I Br1 øker temperaturen så mye at det syner en markant påvirkning av overflatetemperatur, jamfør temperaturen i Lamyra (fig. 20, 25).

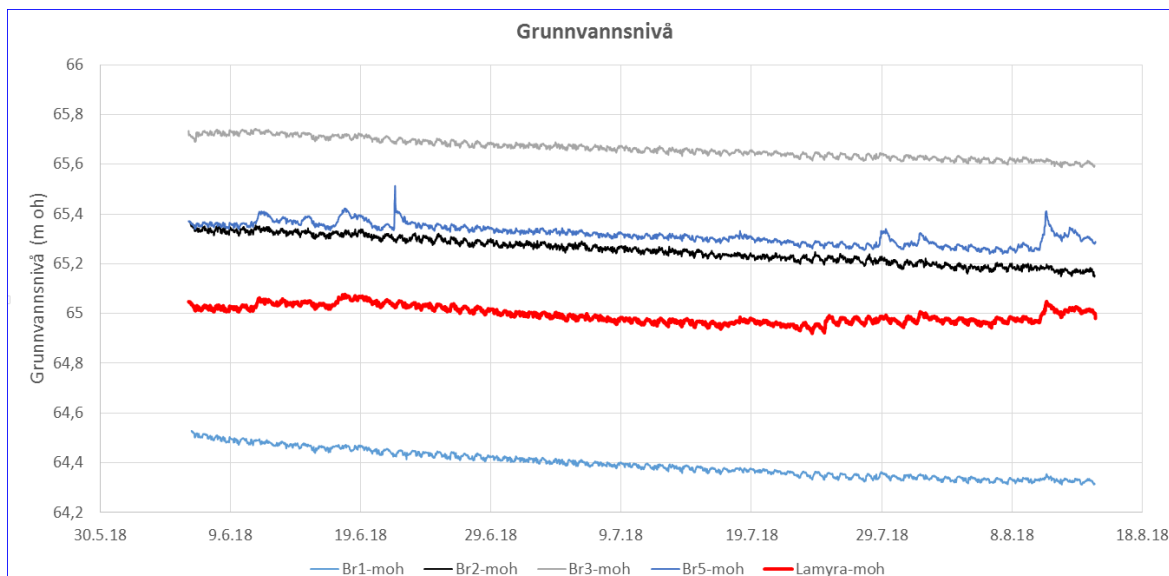
Figur 26. Vannstandsmålinger fra juni til august 2018. Registreringene i Br 4 samsvarer ikke med manuelle kontrollmålinger og er utelatt.

Fig. 26 viser en samlet fremstilling av endringer i vannstand.

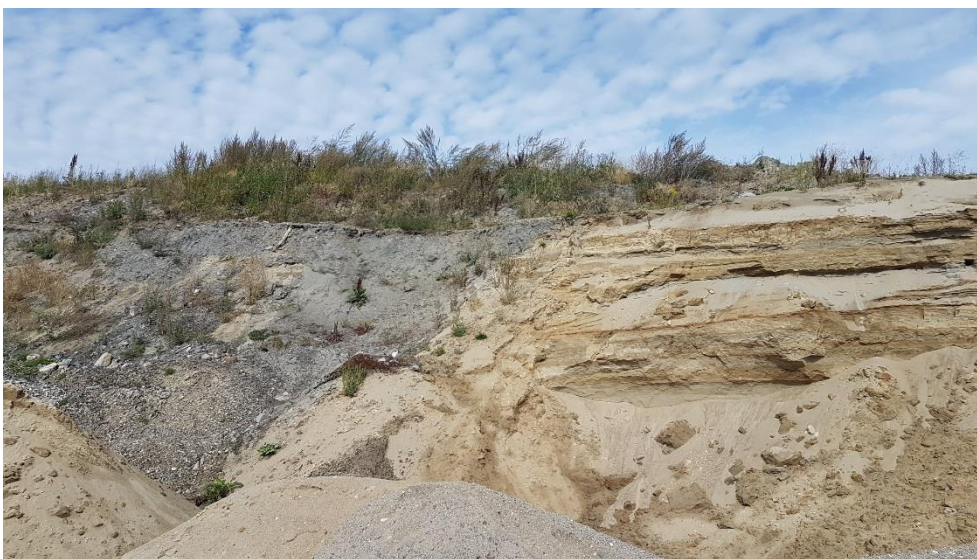
Figur 29. Lyse sandmasser og mørkere tilførte masser.

Fig 29 illustrerer noe av dagens situasjon der lyse sandmasser blir erstattet av mørkere, mer finkornede masser.
