SKAARET LANDSKAP AS

## LAMOEN MASSEUTTAK

VURDERING AV OMRÅDESTABILITET

A131156-RIG-NOT-01

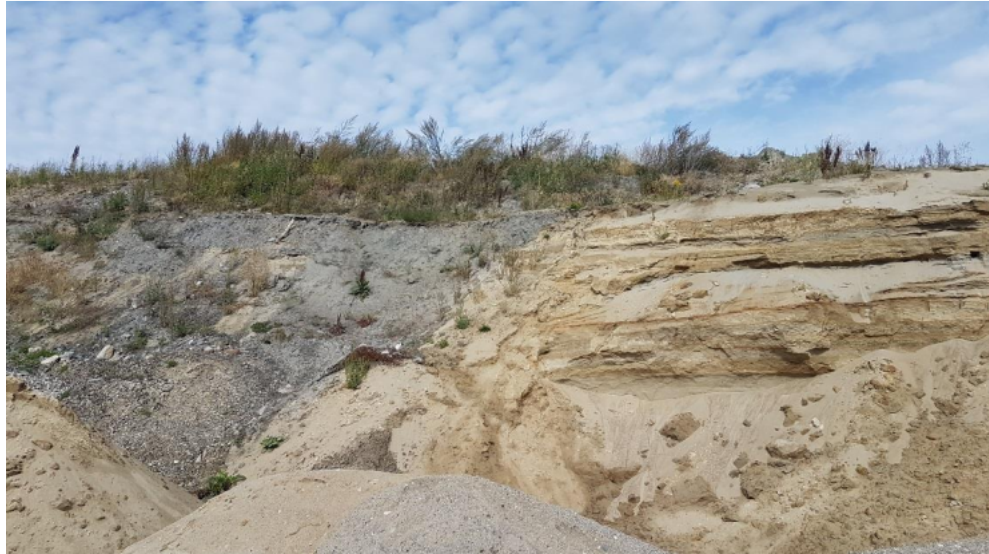
Figur 5: *Fotografi fra stedet. Bildet er tatt fra ref. /1/, og viser lyse, trolig stedlige løsmasser, og mørkere tilførte masser. Materialene fremstår sandige.*

Det har ingen informasjon om den presise sammensetning av massene sett fra et geoteknisk synspunkt, men det vurderes på bakgrunn av bilder fra området (til eks. Figur 5), samt at skråningene med inntil utslag 1:2 er stabile og at det rapporteres at massene skal være «rene», at massene trolig er velgraderte masser av leire, silt, sand og grus. Det må ved beregning anvendes forsiktige styrkeparametere grunnet den imperativt store sensitivitet mot dette, samt pga. det faktum at det ikke har informasjon om massene.

Fra georadarprofilene er det tolket at det i de øverste ca. 16 m er truffet relativt homogene løsmasser av silt og sand, hvilket stemmer bra med observasjoner gjort i forbindelse med nedsetting av brønner samt bildet på Figur 5 (som viser en tydelig laminering av sandet). Videre er det i ref. /1/ tolket at det under lagene av sand og silt er truffet finkornede avleiringer, hvilket samsvarer med at hele området er under den marine grense. Den presise grense må antas å være usikker pga. begrensning i radarbølgenes utbredelse.

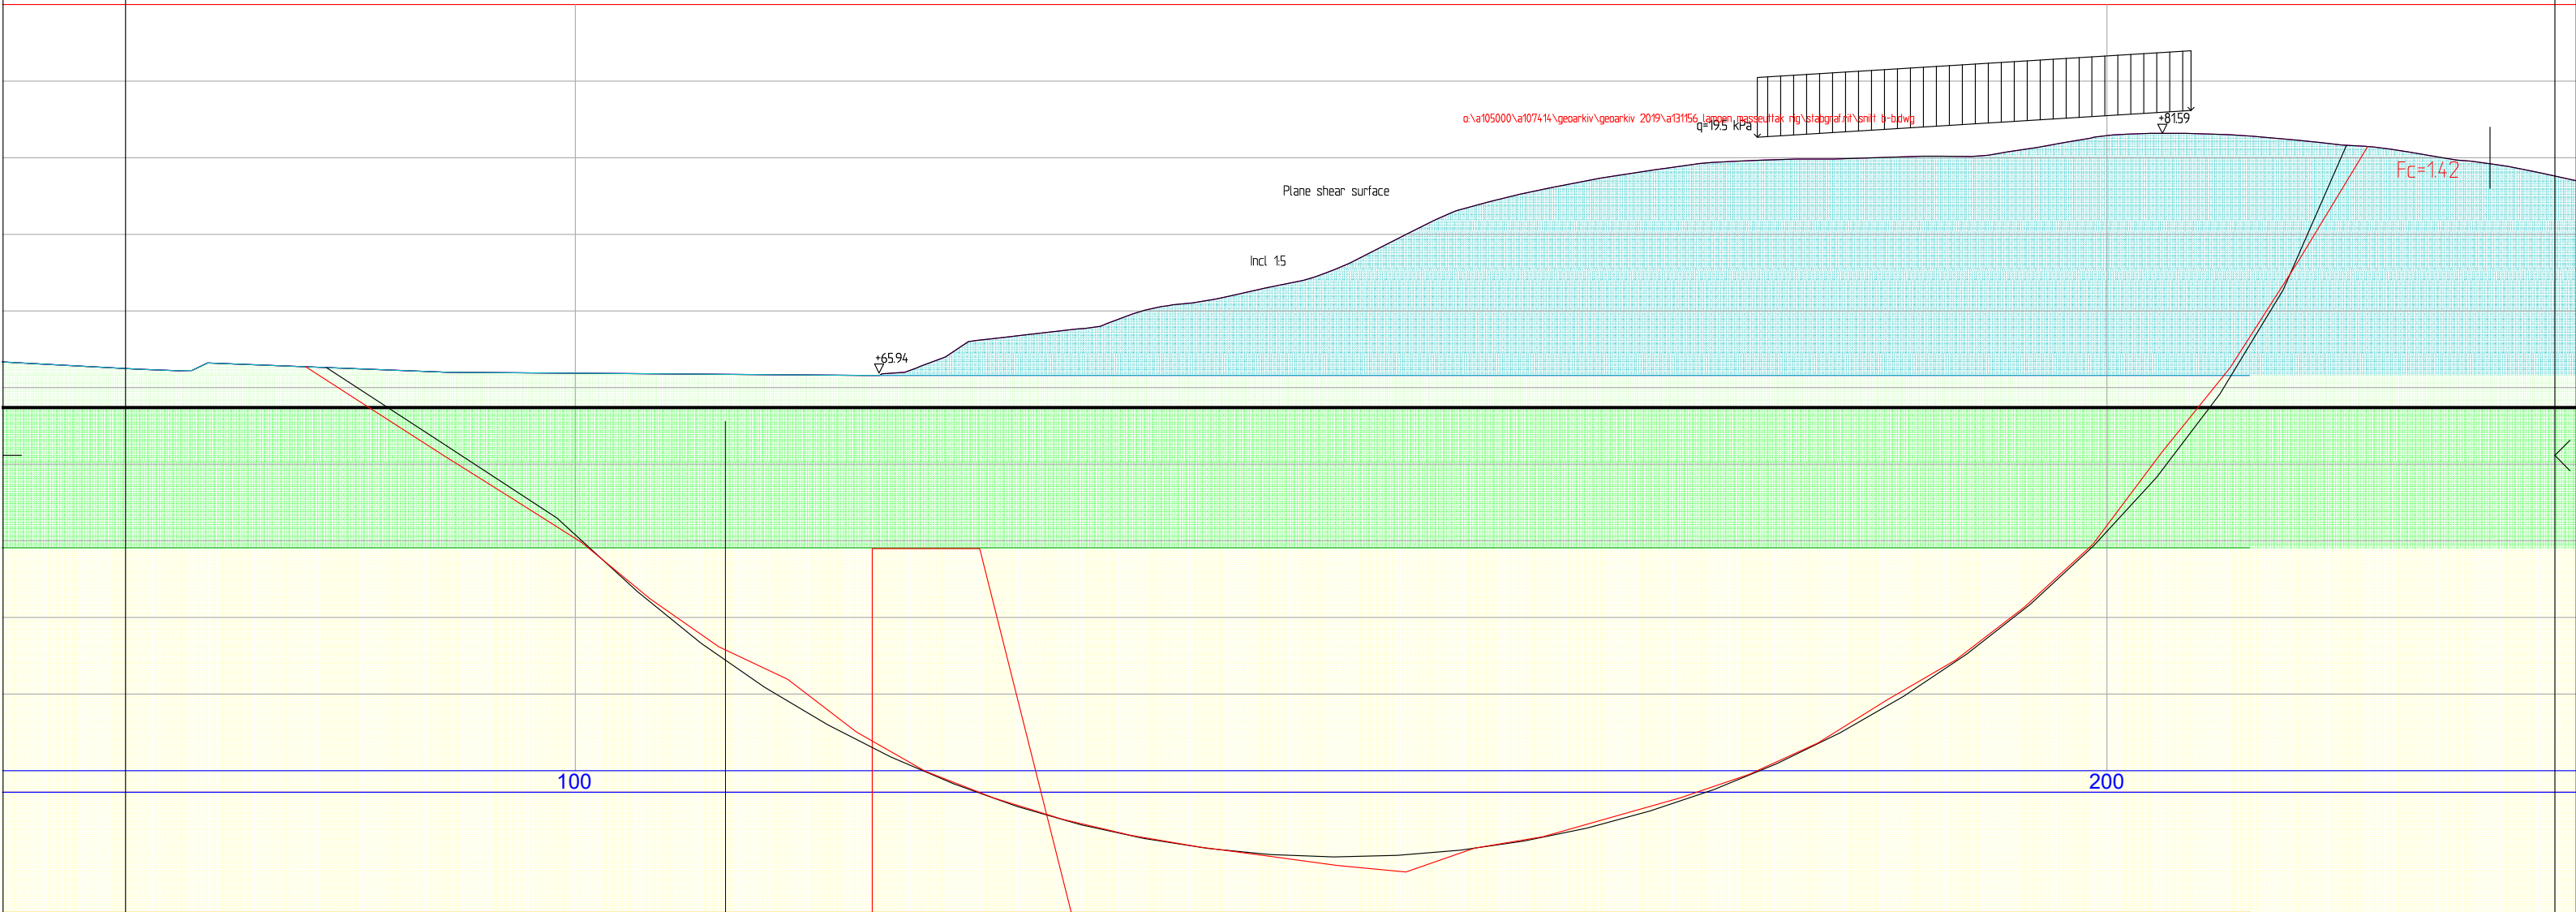
A131156 Lamoen Masseuttak  
 Stabilitetsberegning - "worst case"  
 Snitt B-B  
 2019-11-20  
 MHH

Material	Un.Weigh	Sub.Weigh	Fi	C	C	Aa	Ad	Ap
Masseuttak	20.00	10.00	32.0	10				
Overjord	18.00	8.00	25.0	10				
Sand/grus	19.00	10.00	33.0	0.0				
Leire	18.00	8.00			C-prof	100	0.63	0.38

Pga. høydeforskjellen mot nordvest mot Storelva og risiko for eventuelle skred med utløp utenfor planområdet, er det gjort stabilitetsberegning. Beregningen er gjort med konservativt estimerte laggrensere og materialparametere. Som beregningsverktøy er anvendt Geosuite Stability versjon 16.1.3.0.

Styrkeparametere i haugen, i overjord og i sand/grus er konservative estimater basert på erfaring, og styrken i leire fra kote +50 m og ned er antatt kfr. SHANSEP-formuleringen:

Her er det antatt  $\alpha = 0,25$ ,  $OCR = 2$  og  $m = 0,65$ . De valgte parametere vurderes å være konservativt satt, men er likevel anvendt av hensyn til usikkerheten ved ikke å ha omfattende geotekniske grunnundersøkelser som underlag.

Det er anvendt anisotropifaktorer  $A/D/P = 1,00 / 0,63 / 0,38$ .

Vurderte parametere, lagrekkefølge og beregnet stabilitetsforhold fremgår av Vedlegg 3. Her fremgår det, at stabiliteten er tilstrekkelig.

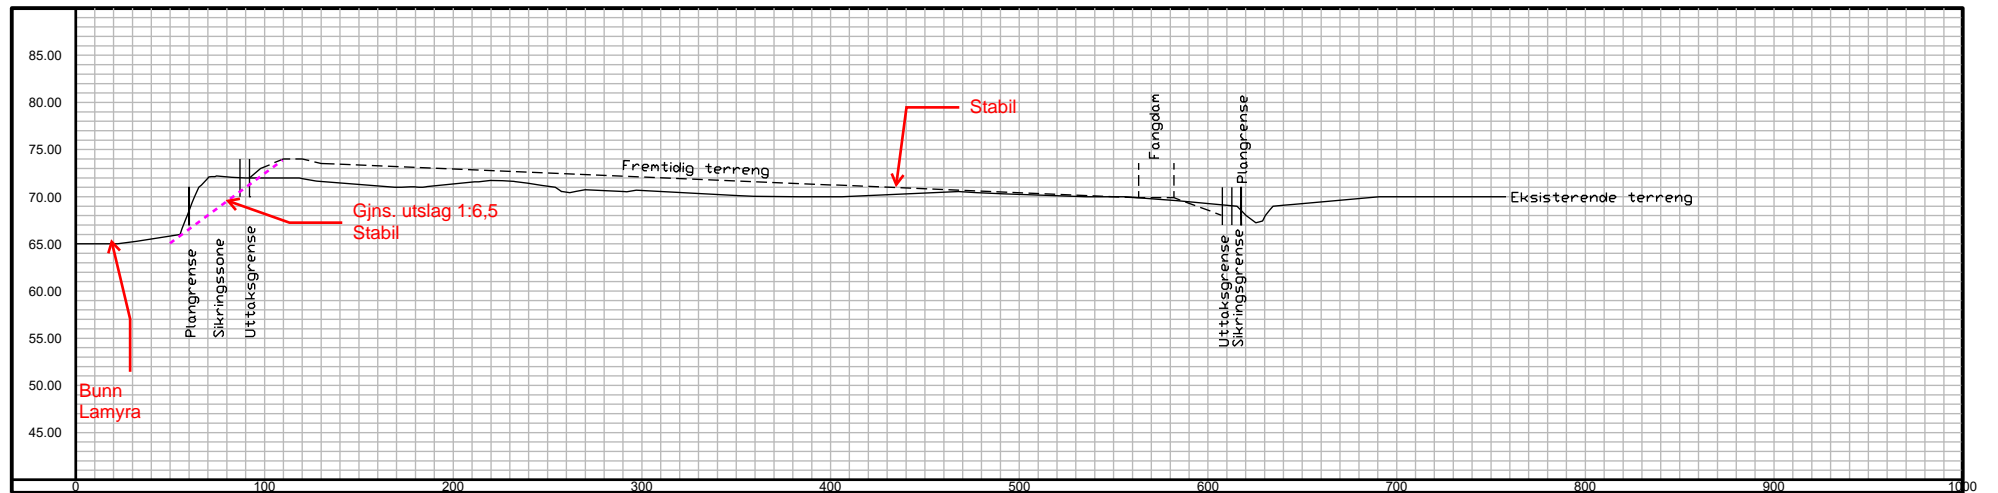
## Snitt C-C

Det vises til side 3 i Vedlegg 4. Det vurderes at stabilitetsforholdene for de skisserte fremtidige skråninger er tilstrekkelig.
