VURDERING AV OMRÅDESTABILITET FOR FOLLUMMOEN

RINGERIKE KOMMUNE

GRUNNUNDERSØKELSER OG GEOTEKNISKE VURDERINGER

PROJEKTNR. DOKUMENTNR.
A246122 A246122-RIG-NOT

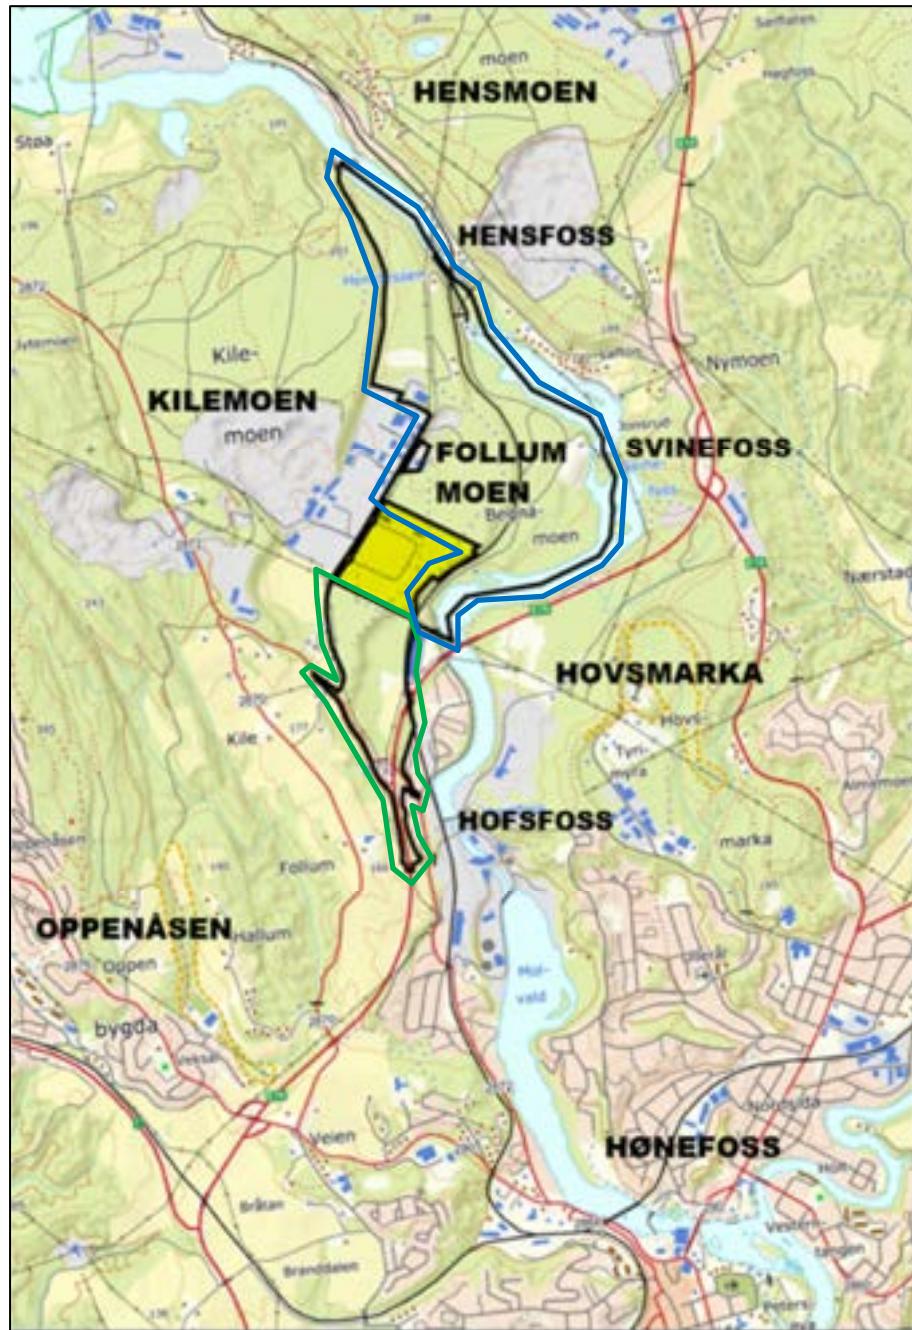
Figur 2-1 Utklipp av planområdet fra planforslag. Planområdet for "Follummoen" er innrammet i svart. Det gulmarkerte området er ikke med i planforslaget. Det som refereres til som "nordre del av planområdet" er her innrammet med blått og "søndre del" med grønt.

Dette er et geoteknisk notat med vurdering av områdestabilitet i forbindelse med områderegulering på Follummoen i Ringerike kommune. Planområdet kan sees i Figur 2-1, og i dette notatet har det i områdestabilitetsvurderingen blitt delt inn i en nordre del som er innrammet med blått i Figur 2-1 Utklipp av planområdet fra planforslag. Planområdet for "Follummoen" er innrammet i svart. Det gulmarkerte området er ikke med i planforslaget. Det som refereres til som "nordre del av planområdet" er her innrammet med blått og "søndre del" med grønt. Figur 2-1 og en søndre del innrammet med grønt.

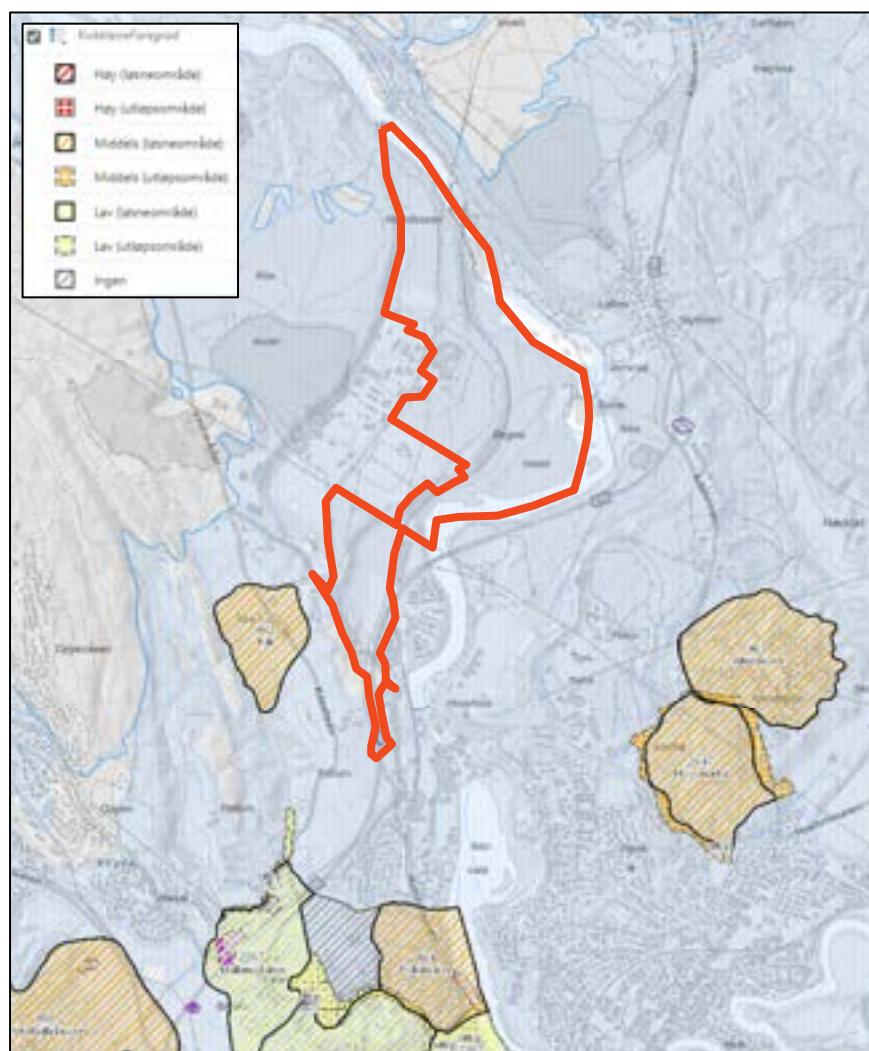
Figur 4-1 Utsnitt fra NVE sitt temakart for kvikkleiresoner. Planområdet er indikert med rødt og det er ingen registrerte faresoner innenfor området.

Ved Figur 4-1 kan man se at det er registrert en kvikkleiresone «862 Kile» vest for den søndre i det aktuelle området, med et indikert lag med kvikkleire mellom 7-15 meter ved dreiesonderinger Vedlegg . Faregrad er satt til «middels», konsekvens til «Mindre alvorlig» og risikoklasse 2. Det er ikke registrert noen historiske skred, men NGI [4] nevner at det er en tidligere skredgrop i faresonen. Fra tidligere kommuneplan eksisterer det en hensynssone knyttet til aktsomhetsområde til faresonen. Denne kan bestå slik den er tegnet opp.

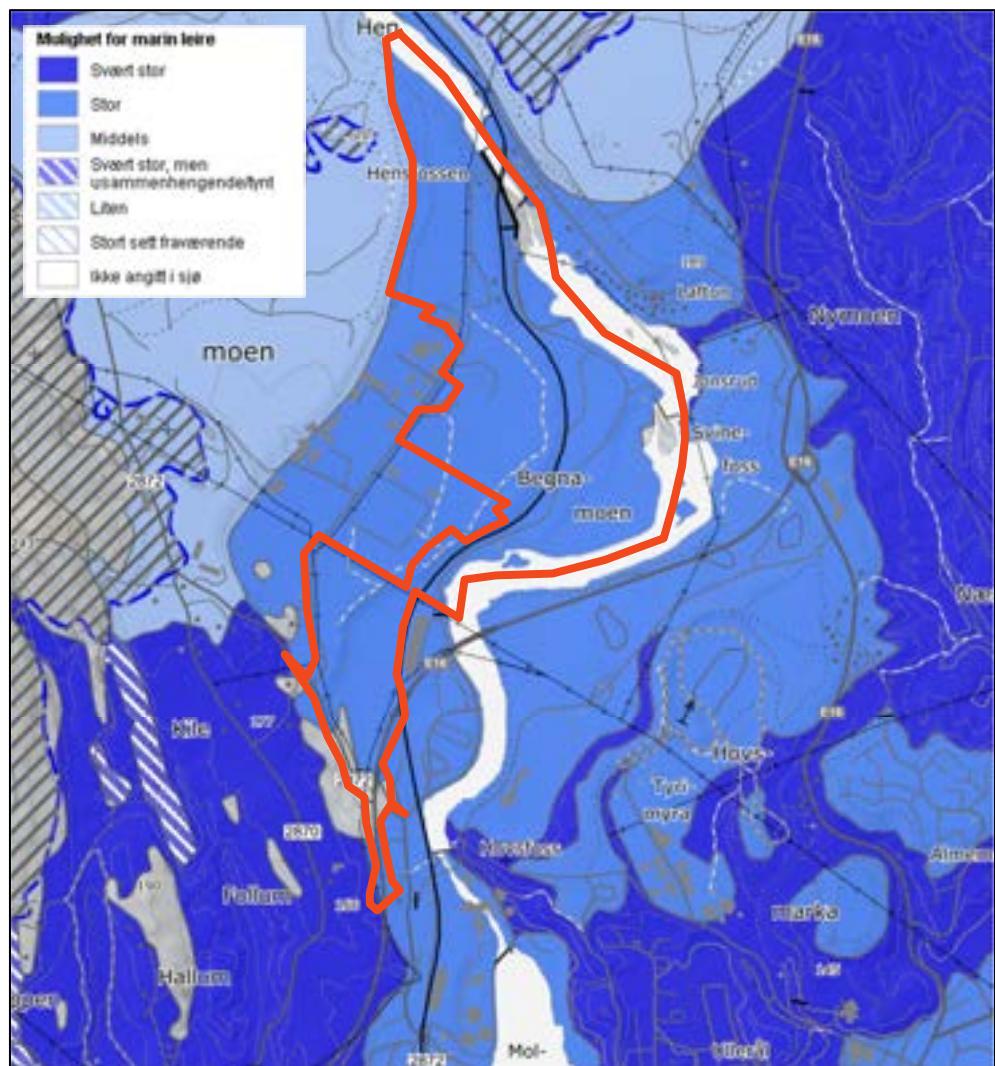
Figur 4-2 Utklipp fra temakartet "Mulighet for marin leire" der planområdet er indikert med rødt

Området er under marin grense som man kan se fra Figur 4-1 og fra NVE sitt temakart for kvikkleire i Figur 4-2 kan man se at det er stor mulighet for sammenhengene forekomster av marin leire.

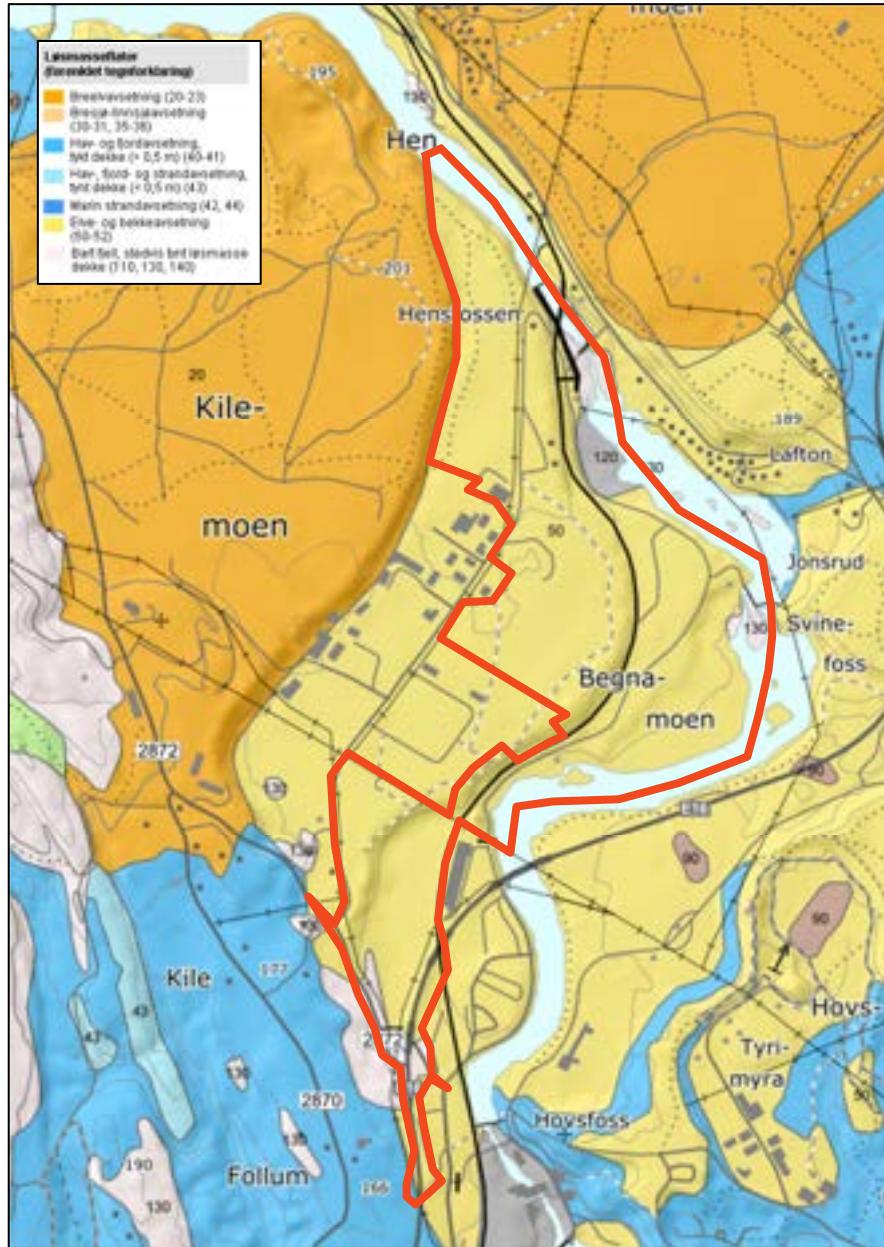
Figur 4-3 Løsmassekart der planområdet er indikert med rødt. Kilde: NGU løsmassedata-base

Basert på kart fra NGU sin nasjonale løsmassedatabase i Figur 4-3 er det tykk elveavsetning i området. Det kan dermed forventes grusige, sandige/siltige forekomster, se Figur 4-3. I nordvest er det tilgrensende områder med breelvavsetninger og sørvest i området er det havavsetninger. Sør i området er det markert med bart fjell, og tilgrensende området med fjord- og havavsetninger.

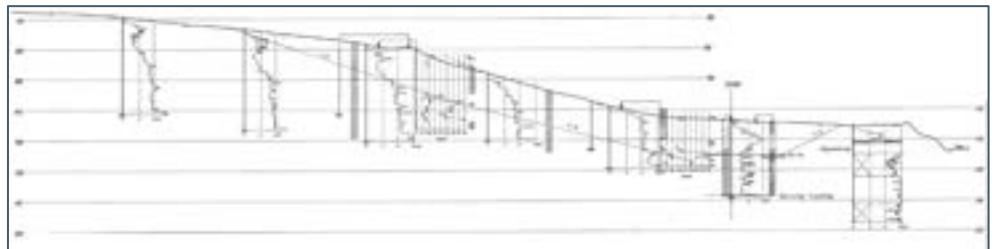
Figur 4-6 Tverrprofil for veglinjen like sør for Follum gård. Viser et leirelag i skjæringen mot vest. Laboratorieundersøkelser viser at dette er middels sensitiv leire. Ved veglinjen og øst mot veien er det fastere grunn.

I skjæringen mot Follum gård ble det i grunnundersøkelsene funnet et lag med kontraktante masser ved triksialforsøk og middels sensitiv leire. Det kommer fram i totalsonderingene at det er fastere grunn vest for veien. Nordover langs veglinjen var det registrert morenemateriale.

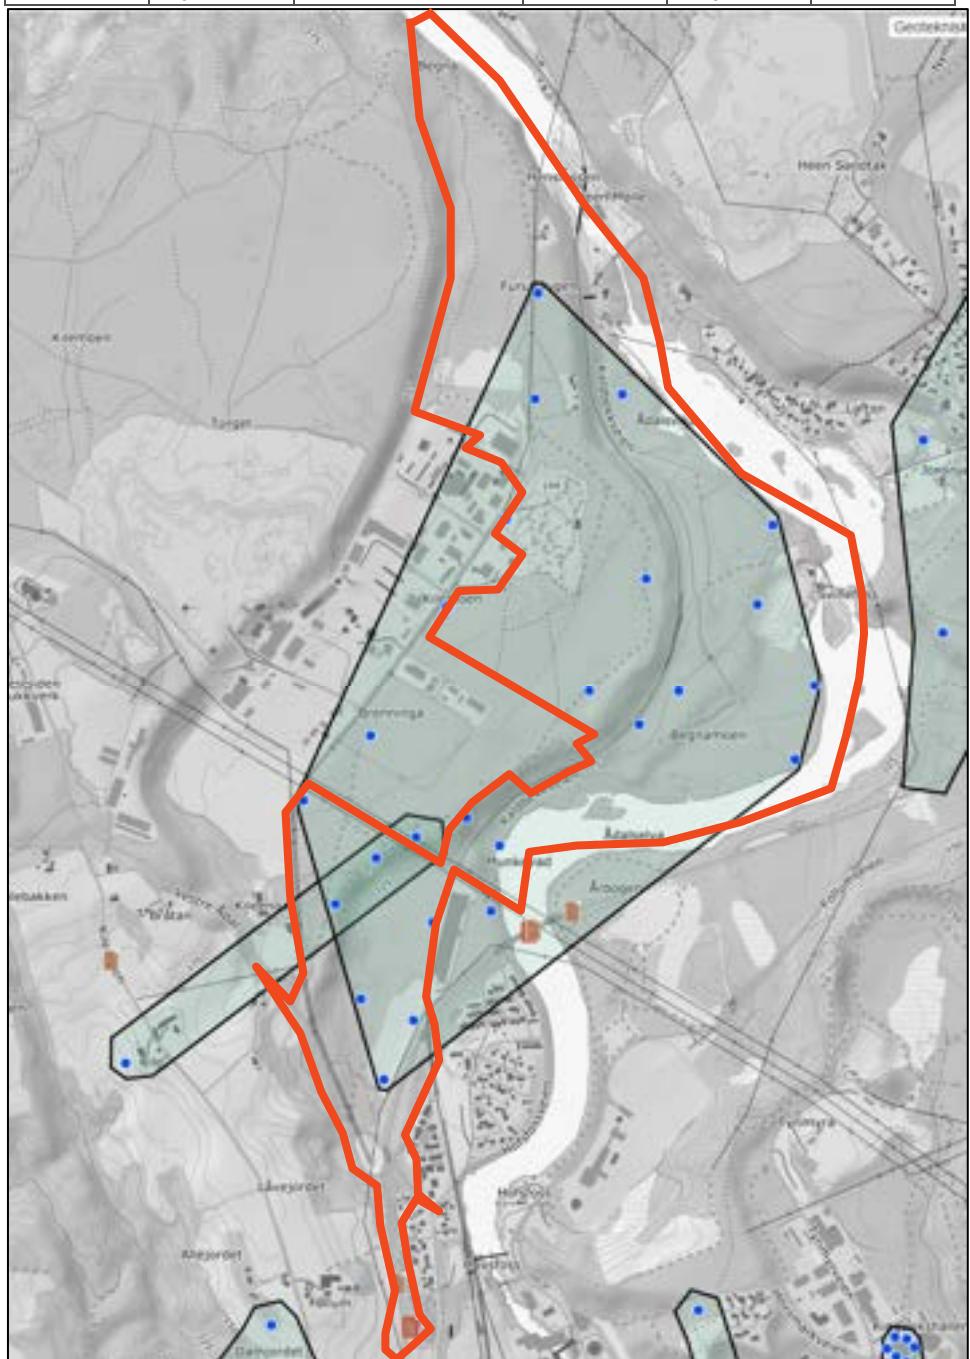
Figur 4-10 Utklipp fra Nasjonale Databasen for grunnundersøkelser (NADAG) fra NGU med utførte grunnundersøkelser av COWI (2016) innenfor reguleringsgrensen og NGI (1988) med overlappende grunnundersøkelser.

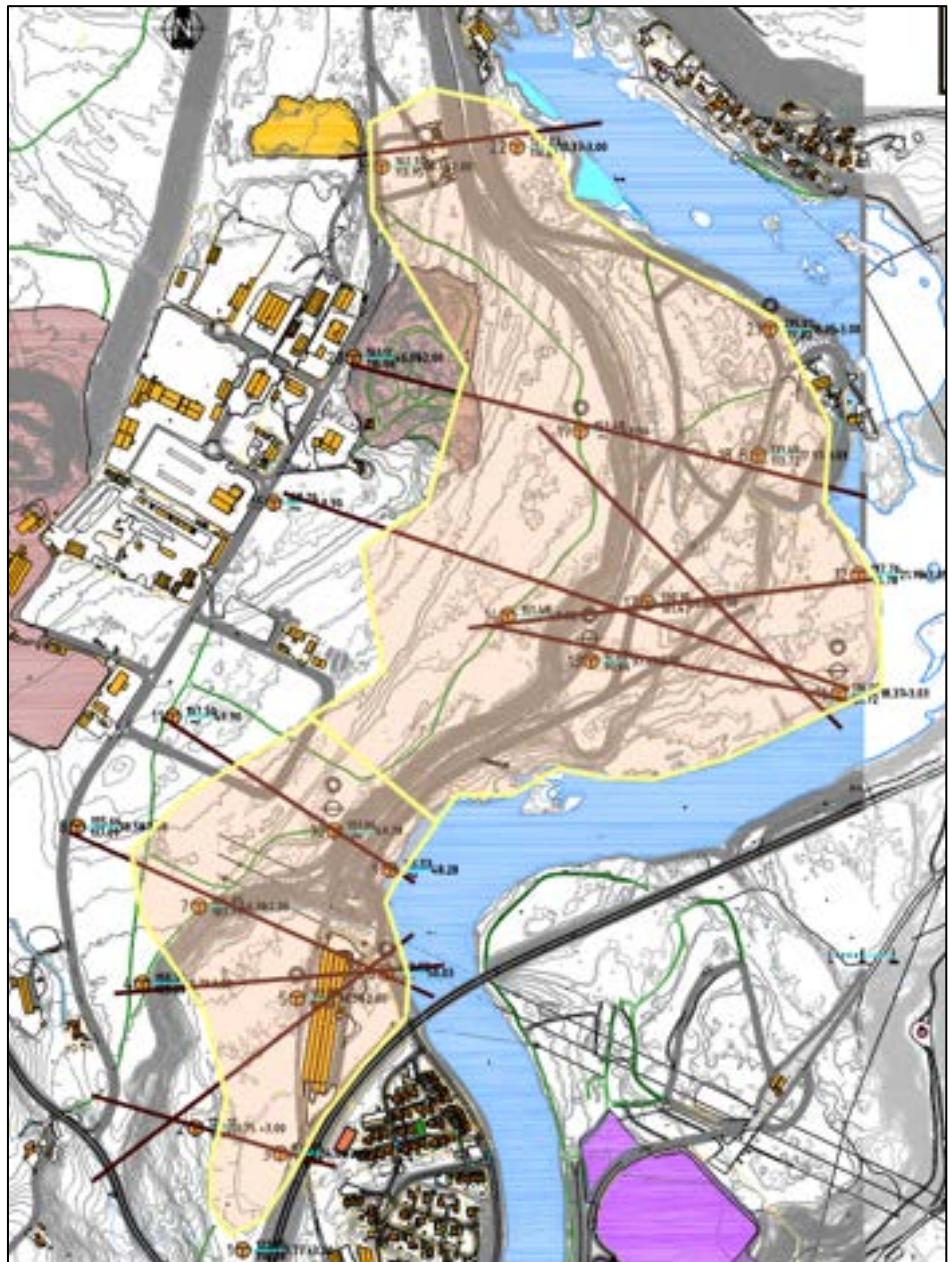
Figur 4-11 Leirelag som ble identifisert ved grunnundersøkelsene utført av COWI i 2016.
De svarte linjene viser de ulike tverrsnittene som ble tegnet opp vor å vurdere utbredelsen av leirelaget.

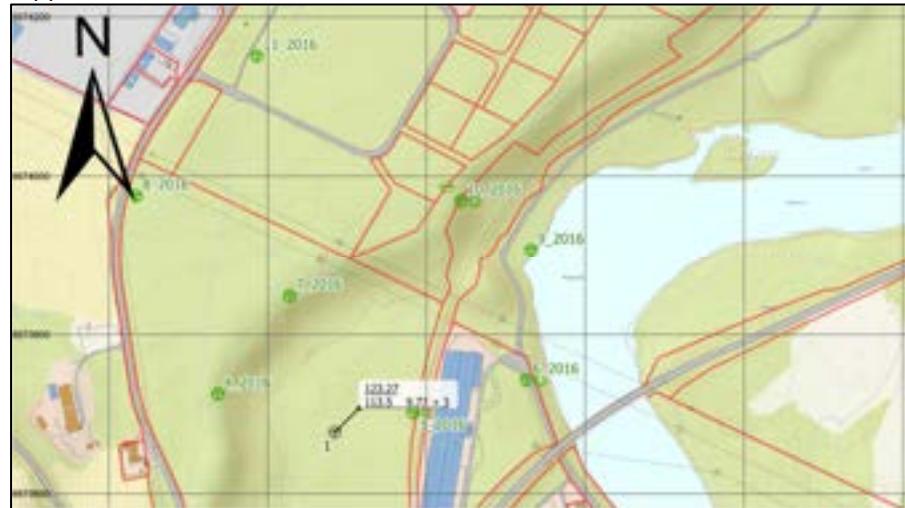
Figur 4-13 Utklipp fra borplan for søndre del av supplerende grunnundersøkelser på Follummoen 2022. De supplerende punktene er markert med svart, og de tidligere undersøkelsene er markert med grønt

Det ble utført 6 totalsonderinger, 1 CPTU og 1 prøveserie. Se Figur 4-13 og Figur 4-14 for borplan av de supplerende undersøkelsene og Vedlegg 9 for å se data-rapport.

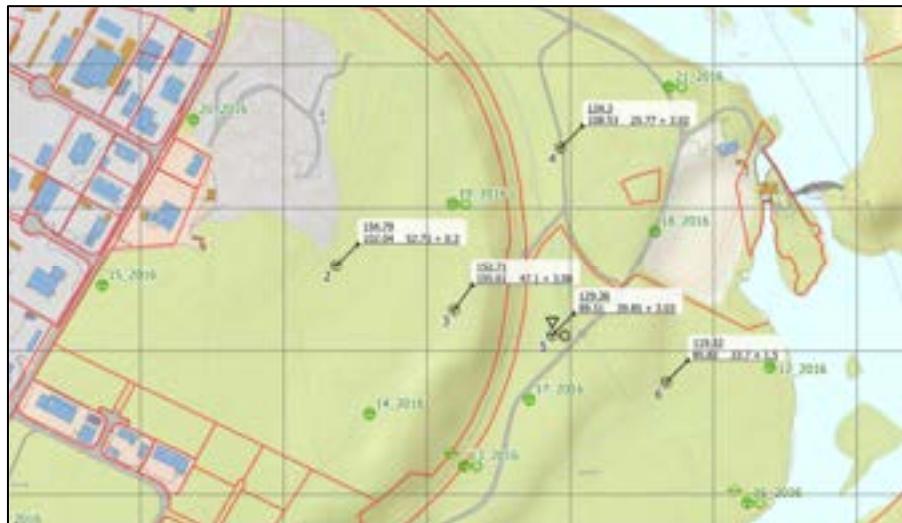
Figur 4-14 Utklipp fra borplan for nordre del av supplerende grunnundersøkser på Follummoen 2022. De supplerende punktene er markert med svart, og de tidligere undersøkelsene er markert med grønt

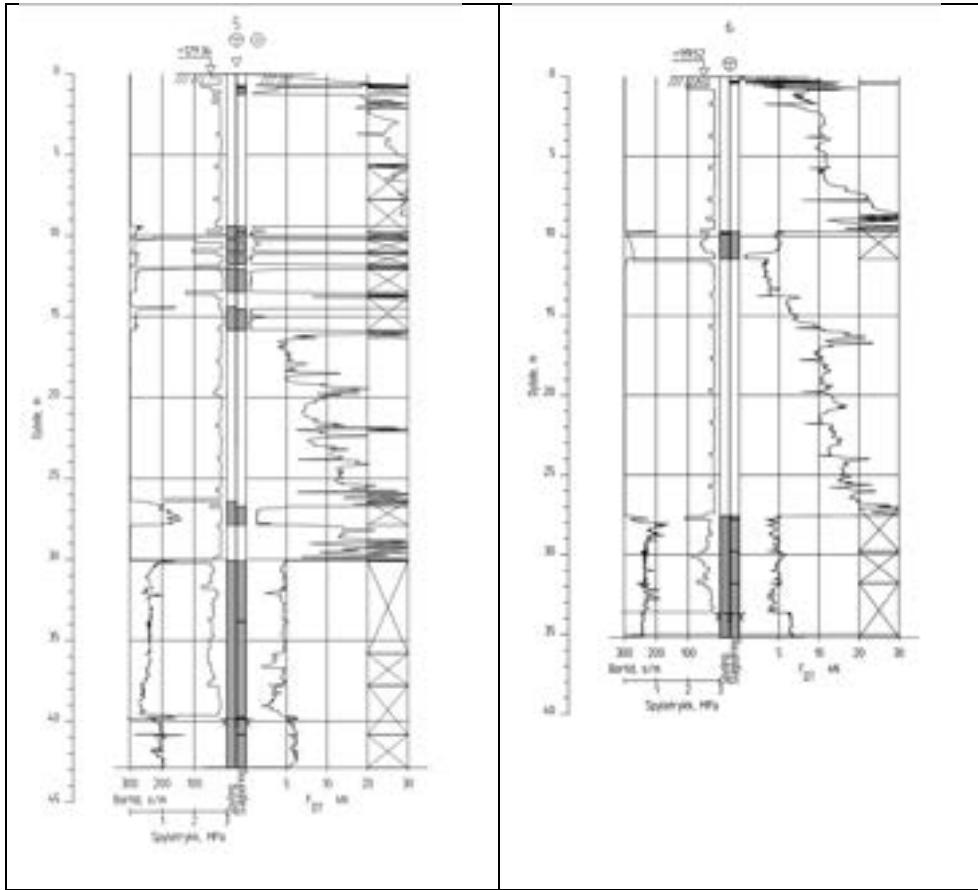
Figur 4-15 Totalsondering 5 og 6 fra de supplerende grunnundersøkelsene 2022

Figur 4-15 viser et sammenfallende leirelag mellom 5 og 6 som ligger i bunn svakråning med lignende totalsonderingsprofil. Det ble ikke påvist sprøbruddmateriale i borpunkt 5. Det vurderes dermed til at det ikke er sprøbruddmateriale i leirelaget som går inn i vestover og nordover i terrenget fra borpunkt 5.

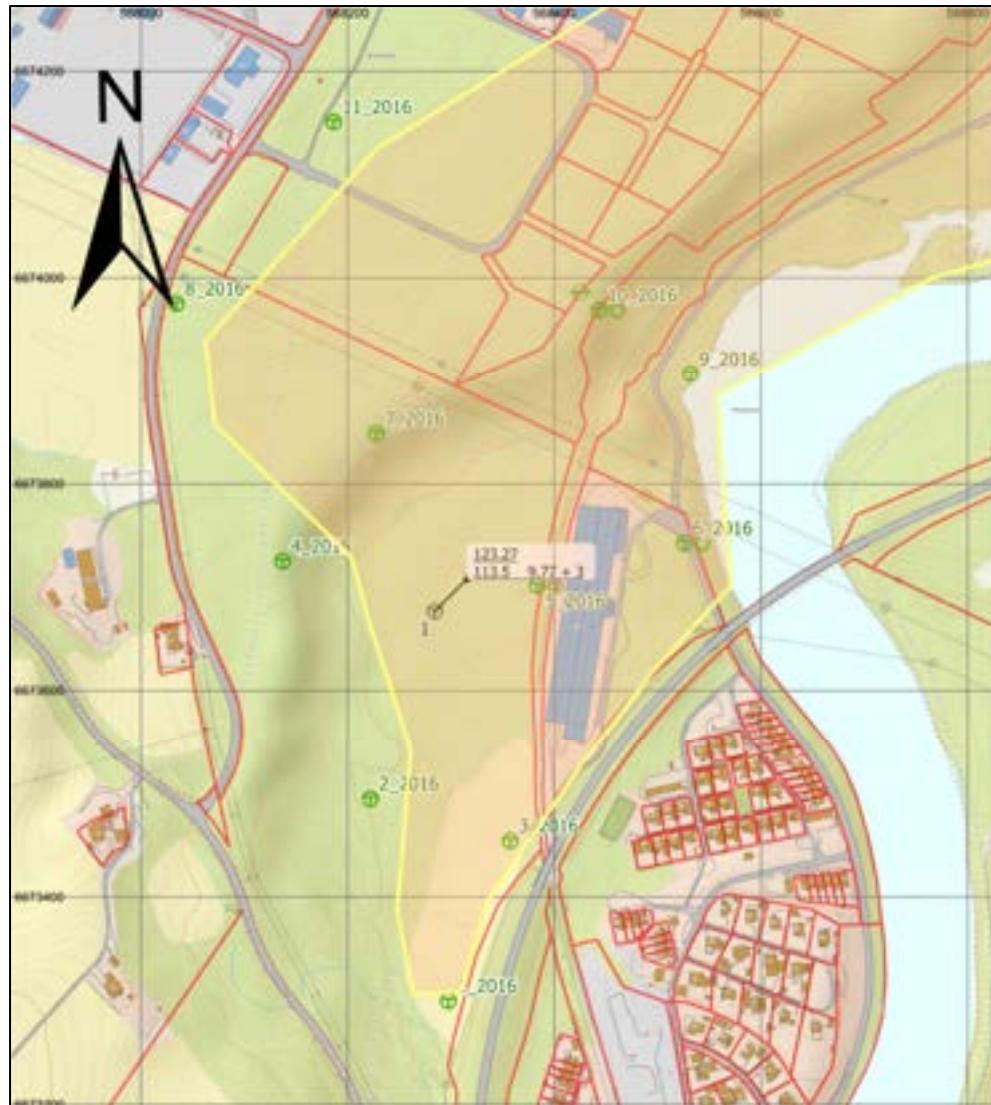
Figur 4-18 Utklipp fra borplan fra supplerende grunnundersøkelser med sammenfallende leirelag illustrert med gult og rødt.

For å dokumentere sikkerhet er det sett på som nødvendig å gjøre beregninger av skråningsstabilitet for skråningen fra felt BI6 opp til BI5. Det sammenfallende leirelaget er tilsvarende det som først tegnet opp i Figur 4-11 og er på ny illustrert på den nye borplanen i Figur 4-18.

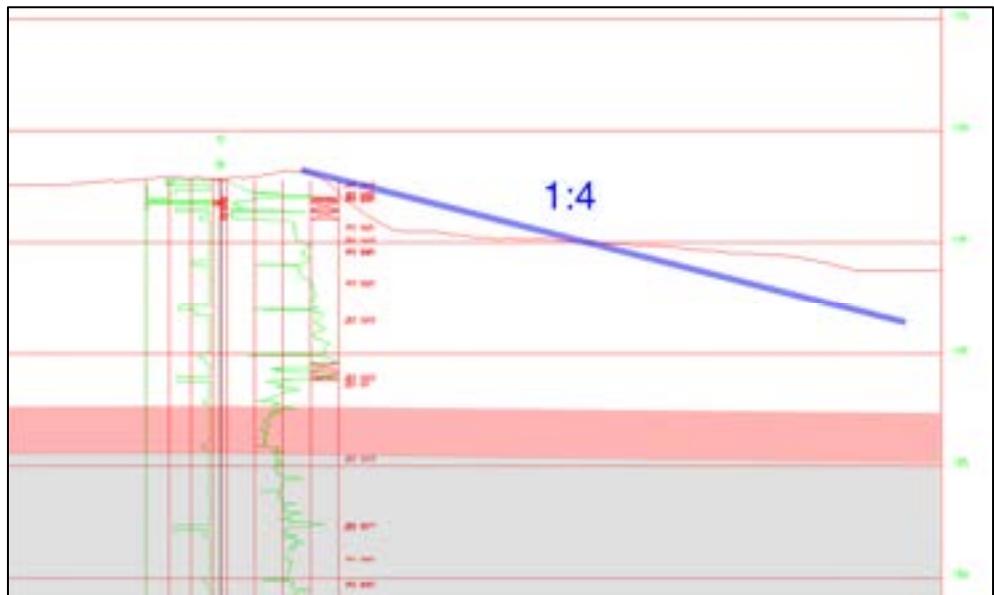
Figur 4-19 Uklipp fra tversnitt av skråning ved borhull 12 og ut mot elven Begna. Med en antatt tre meters dybde blir skråningen ca. 1:4 og med $H=7,5$ m

For å dermed enkelt avgrense et relevant løsneområde tas det utgangspunkt i formelen fra NVE 1/2019 delkapittel 4.5.3:

$$L > 5 * \text{Høyde på skråning} = 5 * 7,5 = 38 \text{ meter.}$$

Dette vil være fra skråningsfot og innover platået. Ved etablering av tiltak innenfor denne sonen som forverrer stabiliteten i skråningen skal det kreves absolutt sikkerhetsfaktor fra NVE veileder 1/2019:

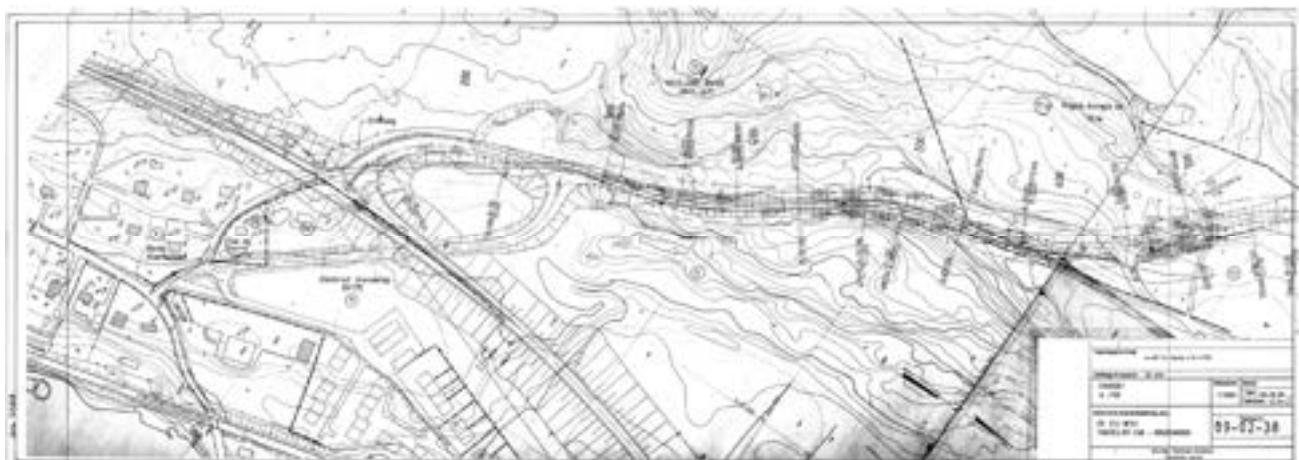
Profil 100 - 700 Fyllinger/skjæringer.

Mellom profil 100 - 400 er det stort sett fjell i dagen. Fra profil 400 - 550 vil det bli lav skjæring. Det er målt dybder til fjell i inntil 4.4 m. Massene består av sand og grusig sand mellom profil 400 - 550. Mellom profil 550 - 650 blir det opptil 3.5 m høy fylling. De øvre 1.5 m i grunnen består av siltige, sandige og grusige materialer. Under er det sand. Mellom profil 650 - 700 er det fjell i dagen/grunt til fjell. Skjæringsmassene i partiet ser ut til å være brukbare til fyllinger. Ingen spesielle stabilitetsproblemer.

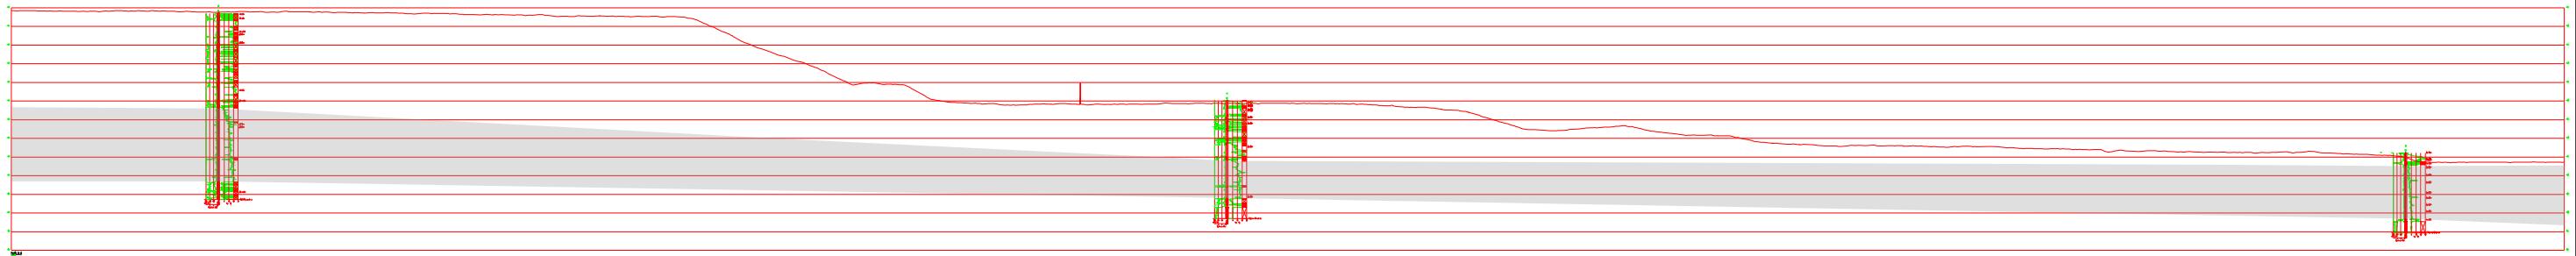
Tydelig gjennomgående bløtt lag for snittet mellom borpunkt 19-17-16.

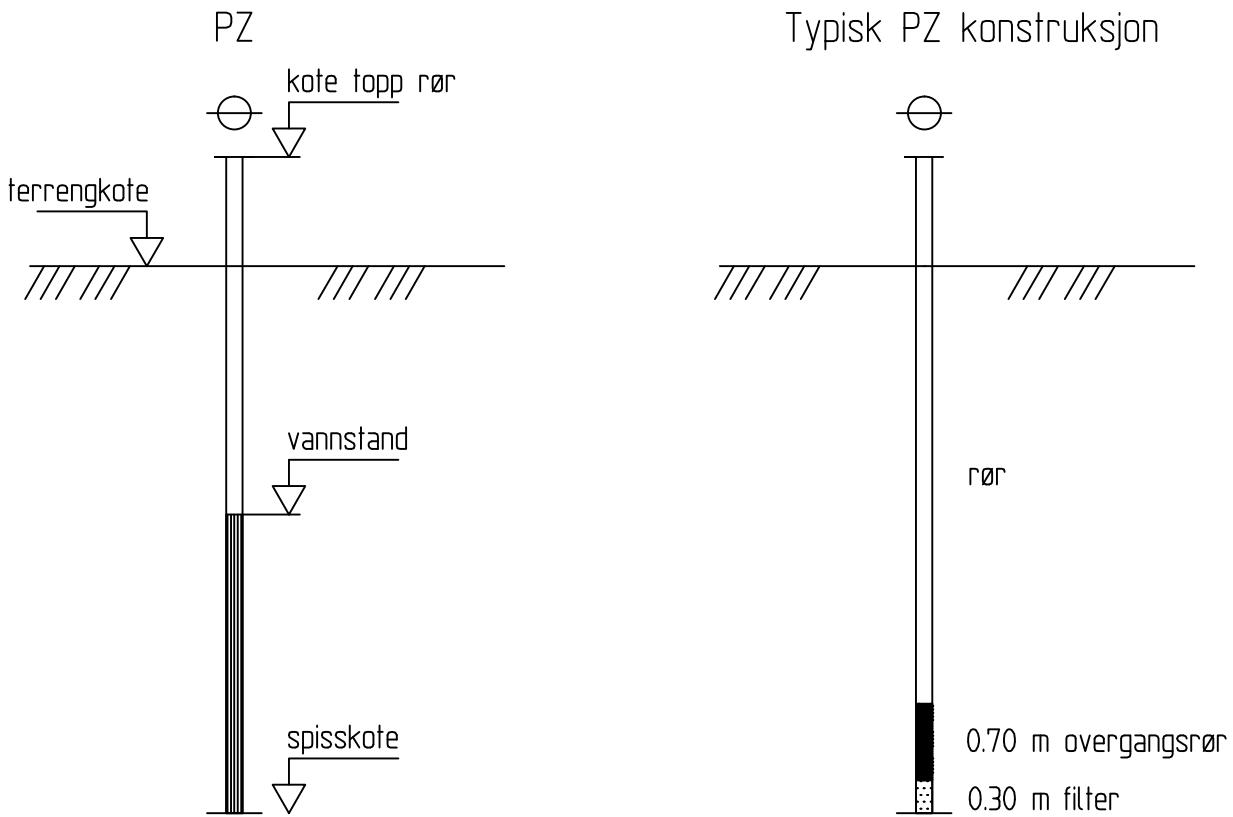
Forklaring av grunnvannstandsmåling
