Storgata 22 AS co/ Tronrud Eiendom AS

Byporten Hønefoss

Miljøtekniske grunnundersøkelser

November 2017

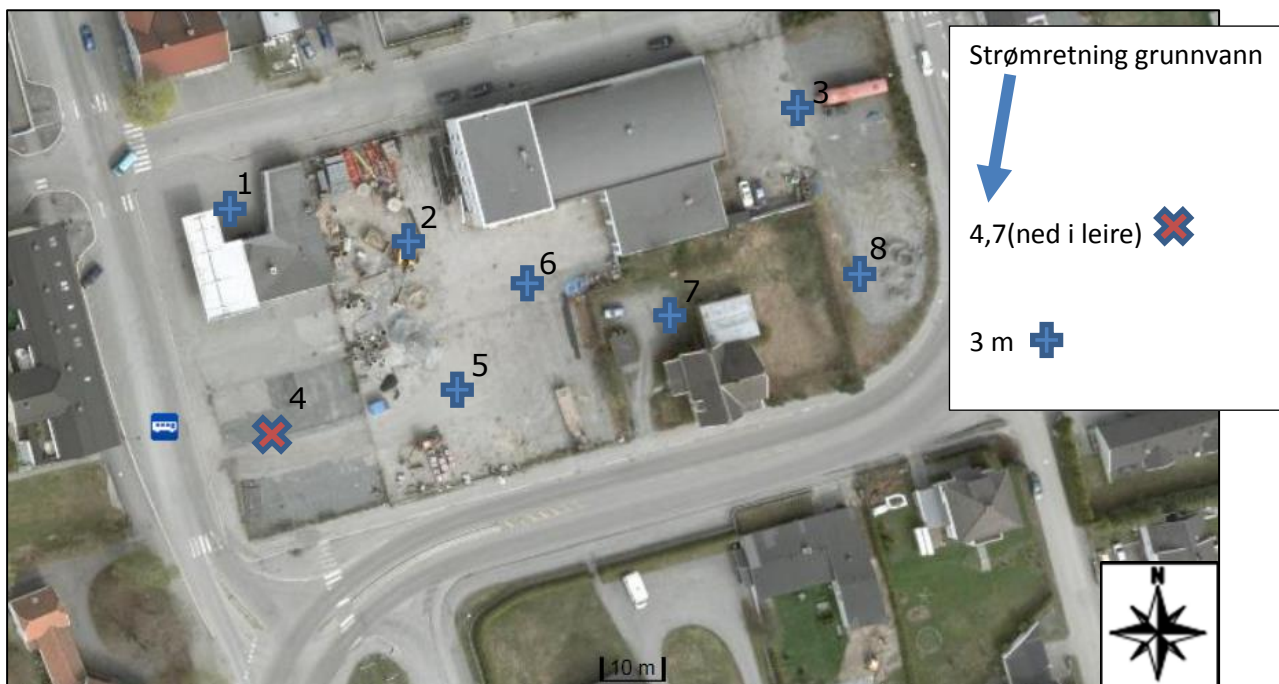
Storgata 22 undersøkes ved sjaktning og det ble gravd 8 groper som vist i Figur 3. Av disse ble 7 groper gravd til tre meter under terreng og en er gravd ned i leire til 4 meter under terreng (sjakt 4).

Figur 3. Luftfoto 2007, kart fra finn.no (referanse (2)). Viser industriell aktivitet. Oransje markering er området som skal undersøkes. Rød markering er område som eventuelt skal utelates. Punkt 6 skal noenlunde ligger der punkt 5 i den geotekniske undersøkelsen lå.

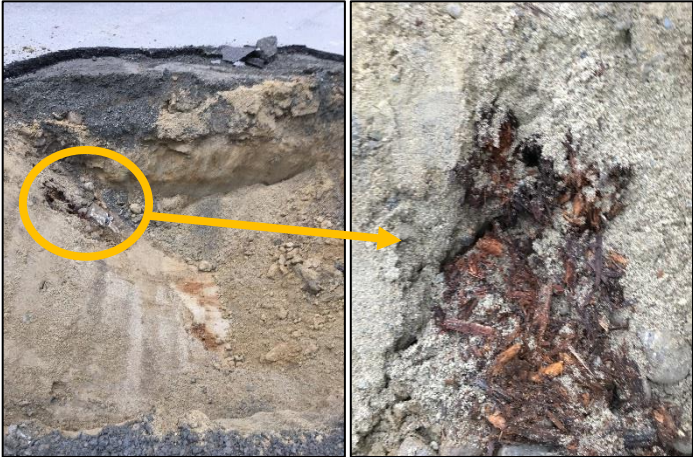
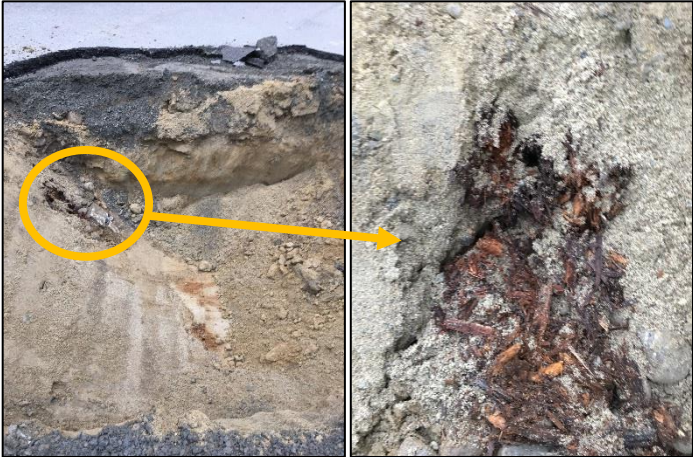
0,1-0,15		Sort avretnings lag		
-1 m	1,1	Lys brun sand m stein 5-10 cm enkelte større. Biter av tre og asfalt.

<p><i>Figur 1. 0-1 m. Til høyre utsnitt som viser funn av trebiter og asfalt.</i></p>	
		Brun sand, fint. Store runde stein 10-15 cm.

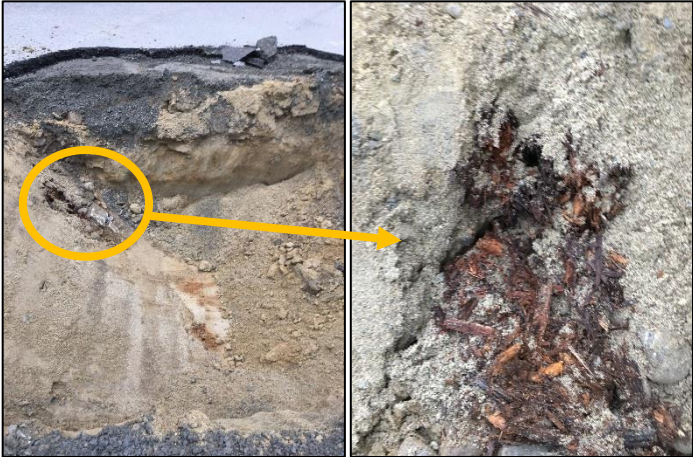
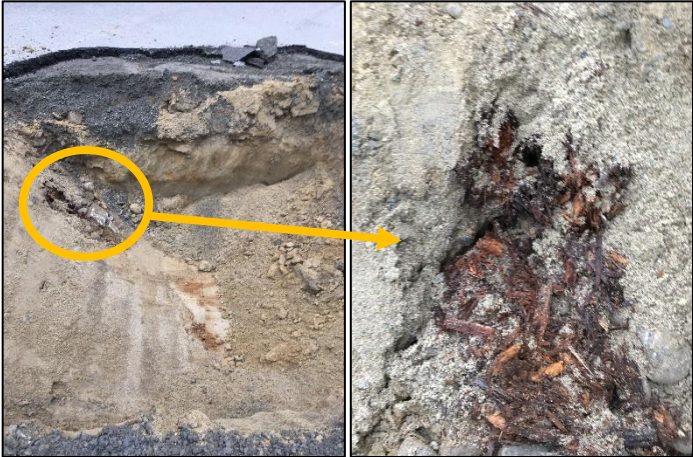
<p><i>Figur 2. Til venstre 0-2 m. til høyre 0-3 m hvor det ses leire i bunden.</i></p>	
-3 m	1,3	Hård tør leire

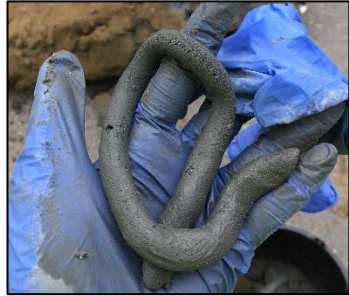
- Sjakt 1. Sjakten er gravd ved den gamle bensinstasjon. Øverst er et lag avrettingsmasse og under er det sandige masser med enkelte biter av tre og runde steiner. På 2,8 meter under terreng er det leire, som lukter av bensin og det er derfor tatt prøve av dette (Prøve 1,2).

Lukt av bensin Våt leire	<p><i>Figur 3. Leire fra bunden, lukter av drivstoff.</i></p>

Prøve 1,2 hadde lukt av olje, men analysen viste ingen tegn på dette. Ved graving omkring bensinstasjonen kan det være aktuelt å ta flere prøver og få disse hasteanalysert hvis det igjen oppstår bensinlukt. Det kan også være aktuelt å gjøre PID-målinger, som kan detektere flyktige gasser/oljekomponenter i prøver, ved prøvetaking og analysere for organobly eller MTBE på laboratoriet.

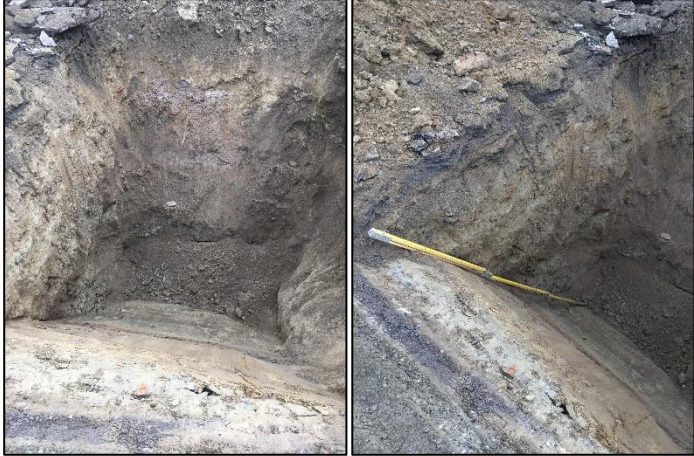
0,5 m		Lys brun sand	
-1 m		Silt lag	
-2 m	2,2	Silt og sand (grov til fin) blandet	
-3 m	2,3	Ulike lag av brunt og grått sand. Mest brunt. Innslag av tør siltig leire.

Figur 4. Sjakten fra 0-3 m.

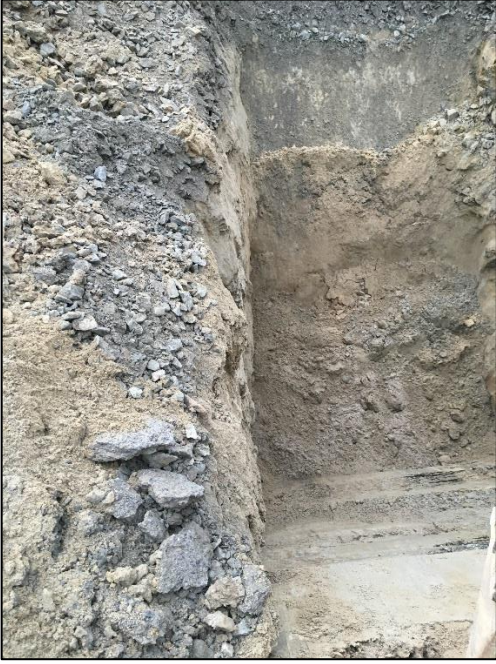
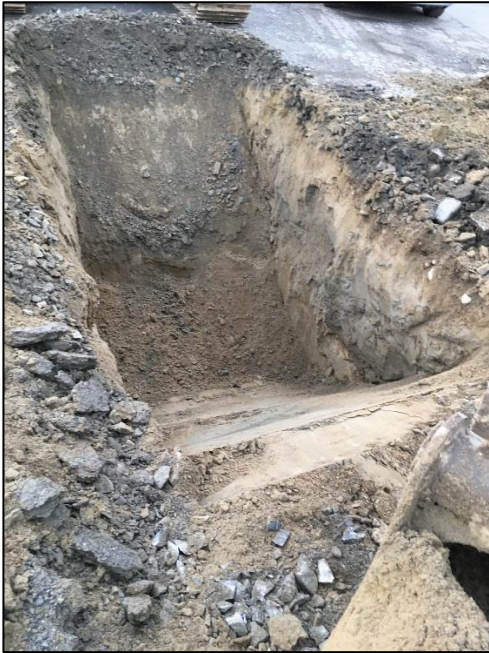
Figur 5. Sjakt 3 0-3 m. Kanter hadde tendens til å rase.

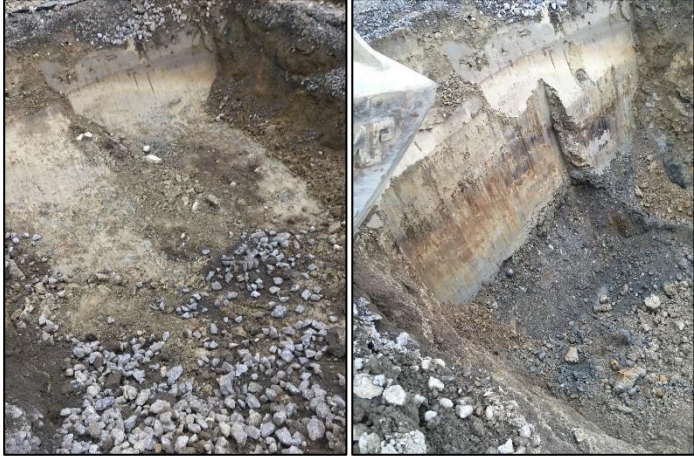
<p><i>Figur 6. De øverste meterne er fyllmasser av grus og sand. Muligvis fra saneringen av bensinstasjonen i 1999.</i></p>
0,15m				
0,5m	4,1	Sand		
		Grått grus		
1m	4,2	Grus og sand

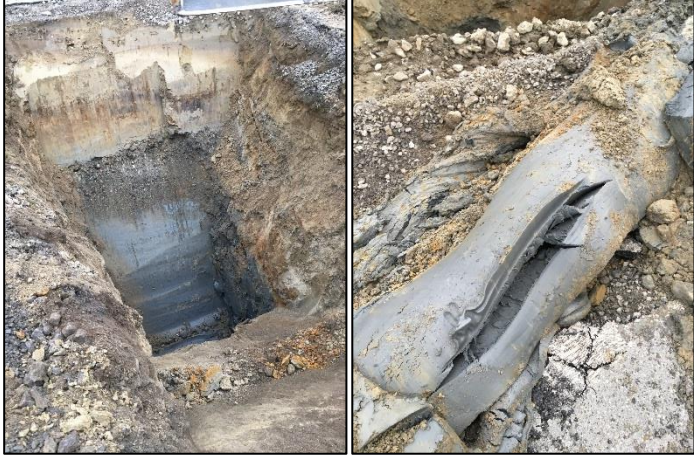
Det er tatt en bunnprøve 3 meter under terreng i leiren for å se om denne er forurenset. Da analysen viser tilstandsklasse 1 og leiren i øvrig virker upåvirket både kjemisk og fysisk, klassifiseres dette som både rene og naturlige masser.

<p><i>Figur 7. Leire i bunnen av sjakten. Fet våt marin leire, naturlige masser.</i></p>
2 m		Grus og sand		
2,5m		Grus og leire		
3 m	4, bunn, er tatt i toppen av leiren	Marin leire		
4,7 m

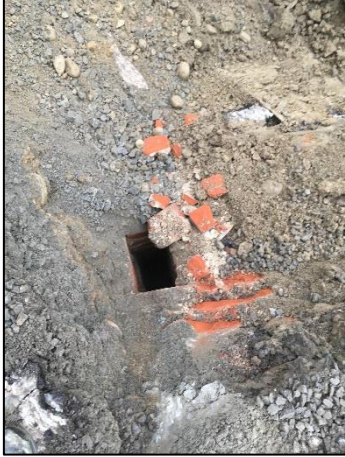
- Sjakt 5. Denne sjakt ble flyttet noen meter mot sør, da det først treffes en kjeller fra et tømmerhus, som gjerdeansvarlig opplyser at han har vært med til å rive i 1985. Etter dette flyttes sjakten noen meter sør. Betongen fra kjelleren ble kjørt på lager etter det ble tatt en prøve av denne til analyse for PCB og Cr6+ (prøve 5, B).

<p><i>Figur 8. Ved første graveforsøk ble grav ned i fundamentet til en kjeller. Derfor ble sjakten flyttet noen meter sør i forhold til planen.</i></p>
0,3 m		5,1	grå pukk	
1 m			brun sand	
1 m			Sand og tør leire (fyllmasser)	
2 m		5,2	Sand/grus med trebiter og tegl. Rester fra hus som ble rakt ned i 1985 av Tor Byvang.

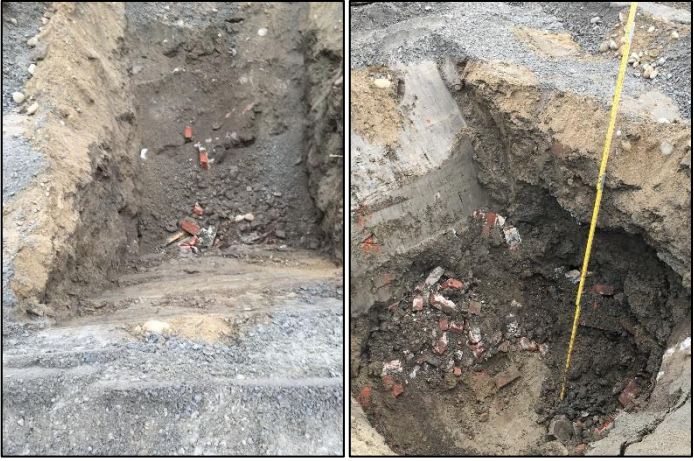
<p><i>Figur 9. Sjakten ble gravd til 2,9 m, da tegl som raste ned i utgravingen vanskeliggjorde videre graving.</i></p>
2,9 m		5,3	Blandet sand, silt trebiter og tegl.

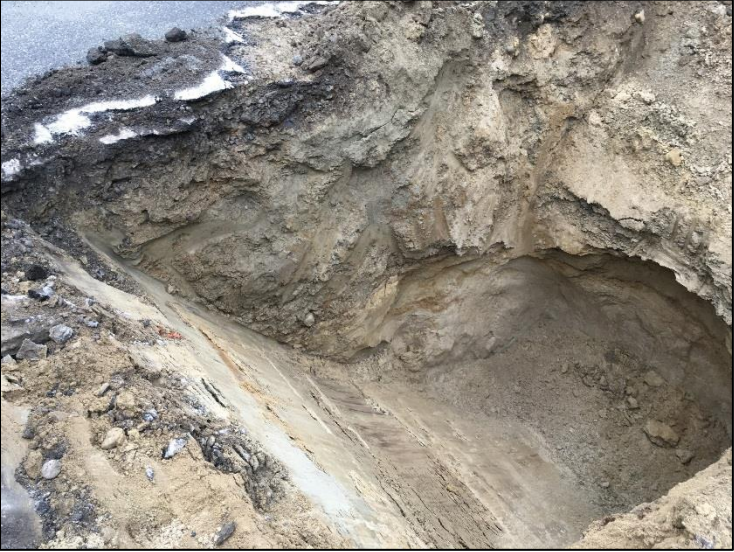
<p>Figur 10. Sjakten fra 0 - 3 meter. Fine masser som virke rene. Mulig det er yngre fyllmasser.</p>
1 m			Silt eller tør leire	
2 m		6,2	Fin sand med bånd av tør leire eller silt.	
2,8 m		6,2	Fin sand i ulike nyanser av brun.	
3m			Tørrskorpe leire

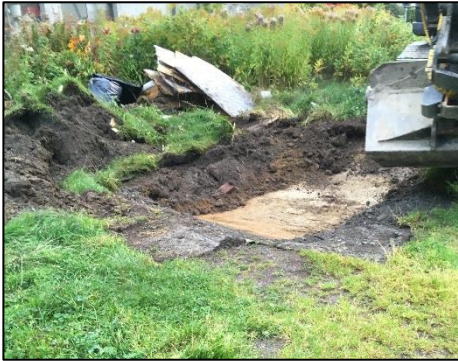
<p>Figur 11. Begynnelse på gravingen.</p>
0,2 m		Brun sand Med røtter og mark og en blokk i nordlig side.	
0,8 m		Silt eller tør leire	
1 m	7,2	Fin eller mellomfin sand.

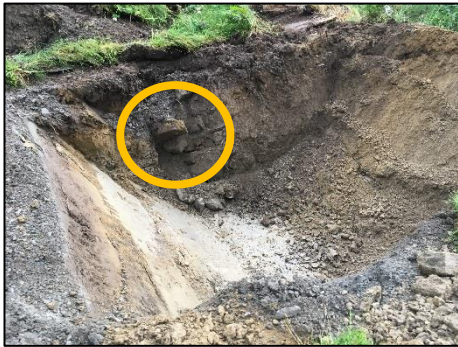
<p>Figur 12. 0-1 m. Øverst ses matjord og lengere ned sand. Blokk markert med oransje ring.</p>
2 m		Et sort lag 1,8 m ned (med i prøven)	
3 m	7,3	Fin sand. Grå i bunden og lett fuktig blandet med silt. Ingen lukt.

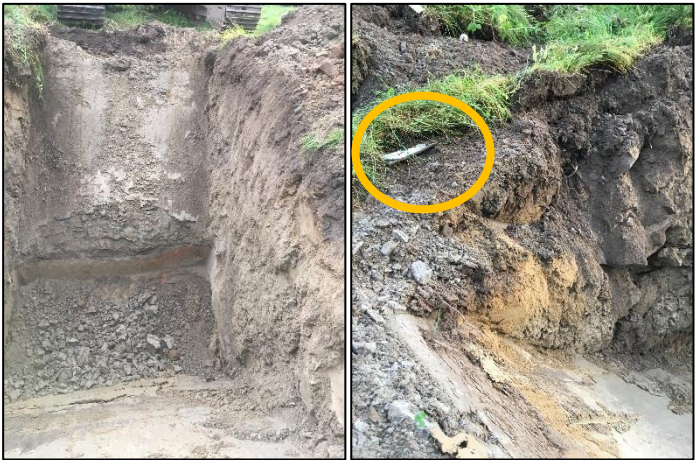
- Sjakt 7. Sjakten er gravd i hagen/innkjørselen til tomannsboligen. Her har vært parkert biler. Det er noe søppel i grunnen, bl. a. rester av vinylgulv. Øverst er det ca. 20 cm med matjord og grus. Lengere nede er det brun sand med røtter. En enkelt blokk er observert i nordlig side av sjakten men ellers er det fine masser av brun sand. Ca. 1,8 m. u. t. er det observert et svart lag som er tatt med i prøven.

<p>Figur 13. Til venstre utgravingen fra 0-3 m. Til høyre det ses biter av vinylgulv under gresset (oransje ring).</p>

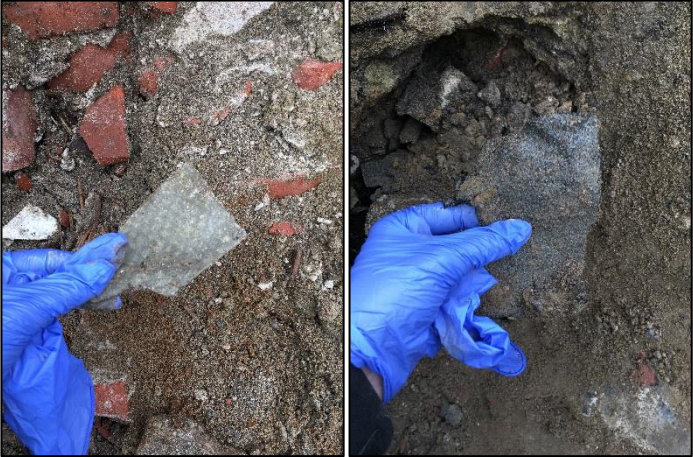
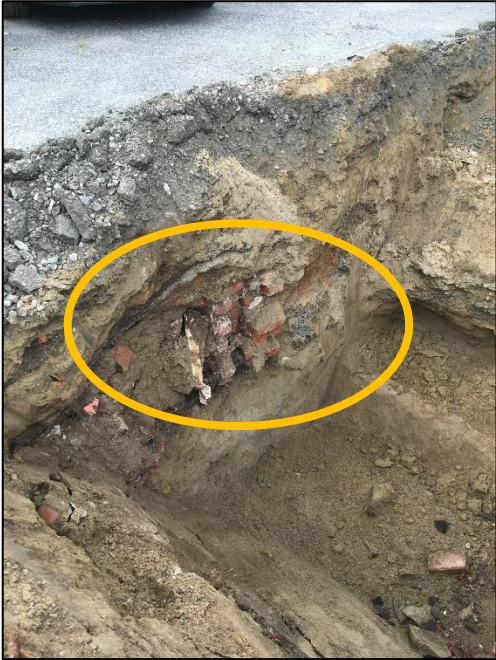
- Sjakt 8. Øverst er det grå grus i ca. 20 cm. Dette følges av en blanding av sand og grus hvor det er en del byggeavfall. Det er observert tre, murstein, tegl, fibersement (asbest), takpapp (PAH) og vinylplater (ftalater). Fra ca. 2 meter under terreng er det fine gulbrune sandige masser skiftevis med lag av silt uten synlige mengder avfall.

1 m		Sand og grus, brun med enkelte stein, tegl og vinyl biter. fibersement plater (levert til spesialavfall)	
2 m	8,2	Gulbrun fin sand. Enkelte tegl og byggeavfall.

Figur 14. Til venstre fibersement plater(asbest). Til høyre PAH-takpapp.

Det er i sjakt 8 funnet materialer som kan inneholde asbest og ftalater. Om ikke det anvendes vernemidler er sannsynligheten for å bli utsatt for helseskadelige stoffer stor og konsekvensen er ofte irreversibel. Derfor må utarbeides en tiltaksplan og HMS-plan for håndteringen av massene for at nedbringe sannsynligheten for en uønsket hendelse.
