088-21 Telegrafalléen 2

Geoteknisk notat – Vurdering av områdestabilitet

Oppdragsgiver: Lafton Eiendom AS
Oppdragsgivers kontaktperson: Sindre Lafton
Tiltakets adresse: Telegrafalleen 2, 3510 Hønefoss
Rådgiver: Hjelme AS
Saksnummer: 088-21
Dato: 11.10.2021

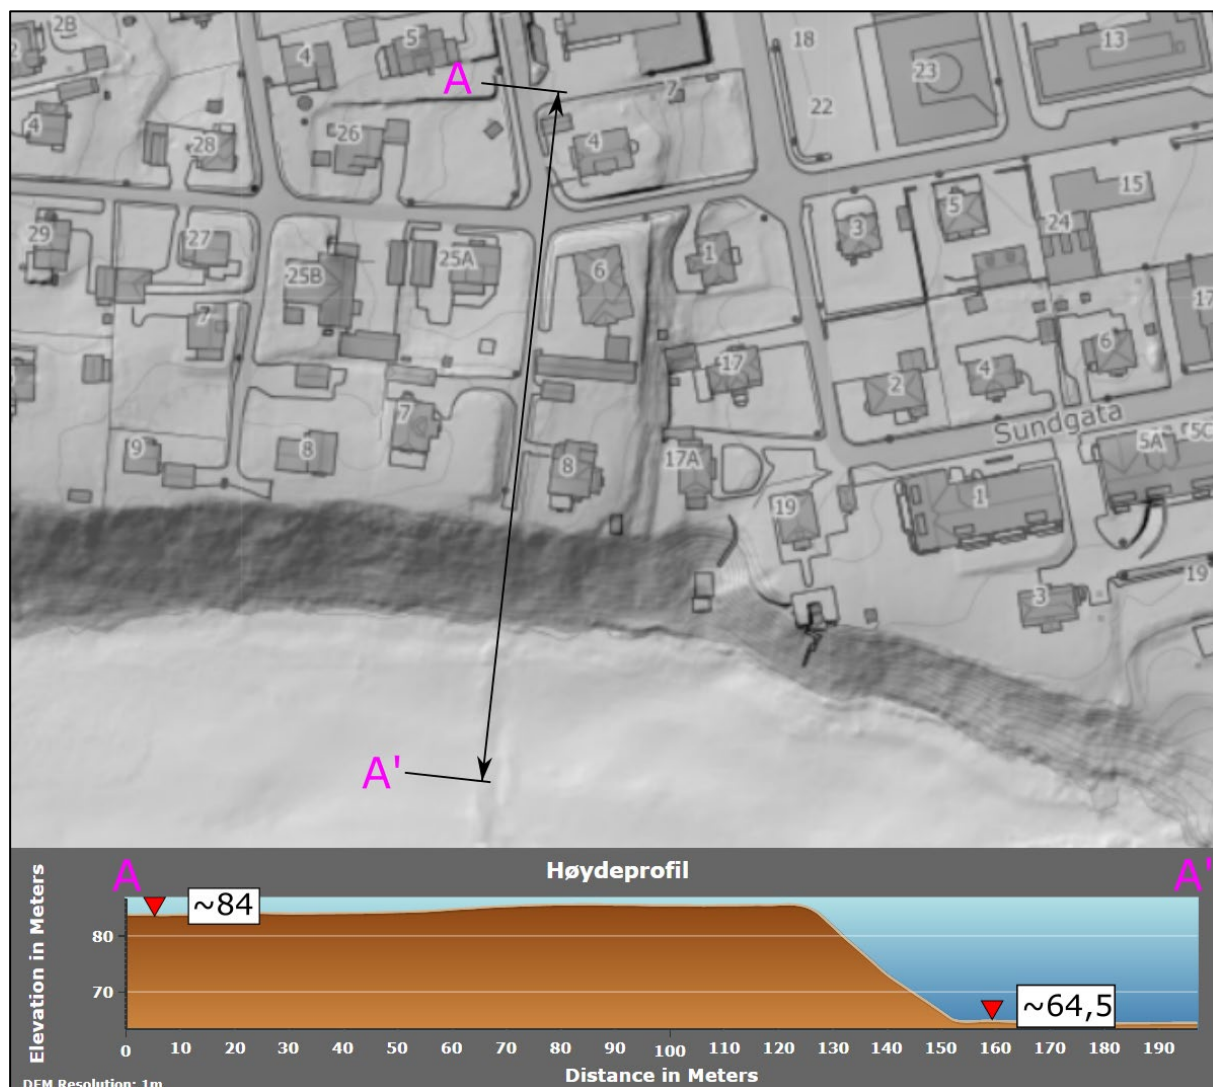
Figur 3-3. Plassering av snitt A-A'

Det er tatt ut ett snitt for å avgrense terreng som kan være utsatt for områdeskred. Plassering av snitt og profil er vist i Figur 3-3. Total skråningshøyde er ca. 21 meter.

Under, i tabell 3, er mulig løснеområde for den mest kritiske skråningen (A-A', Figur 3-3) beregnet.

Skråning	Høyde/Lengde (m)	Løsnområde/Utløpsområde	Løsnelengde $L=15*H$ (m)/ Utløpslengde $L_u=0,5*L$ (m)	Tiltakets avstand fra skråningsfot (m)	
A-A'	21	L	315	120	$120 < 315 \rightarrow$ Potensielt løsneområde
