Nedre Hvalseng, Hallingby

Geoteknisk notat

VSO Consulting har på oppdrag for BoKvalitet AS laget geoteknisk notat med oppsummering av estimerte grunnforhold på tomt gnr/bnr 274/2-0 ved Gamle Ådals vei i Ringerike kommune i forbindelse med detaljplan av området Nedre Hvalseng. Hensikten med notatet er å fremskaffe oppsummering av estimerte grunnforhold ut fra tilgjengelige informasjon fra nettet samt utførte prøvesjakter i forbindelse med dette notatet.

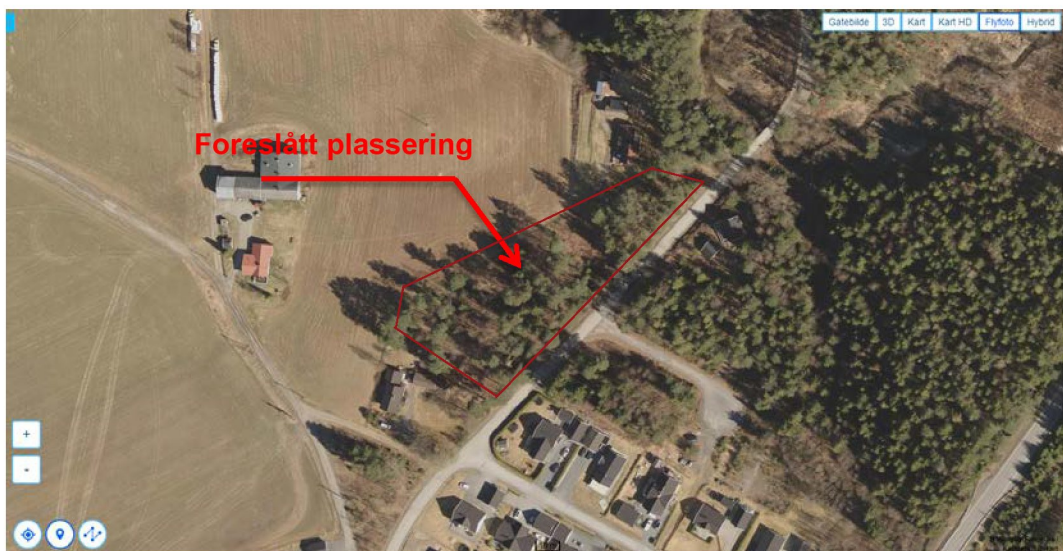
Bilde 1.2 Flybilde av området. Planområdet er vist med røde linjer. Kilde: www.kart.finn.no

Etter gjennomgang av tilgjengelige data fra området, kart (bilde 1.1), flyfoto (bilde 1.2) og informasjon fra nasjonal løsmassedatabase¹ (bilde 1.3), er det mest sannsynlig at planområdet hovedsakelig består av tykk havavsetning (leire) med elveavsetning og torv og myr i nærheten.

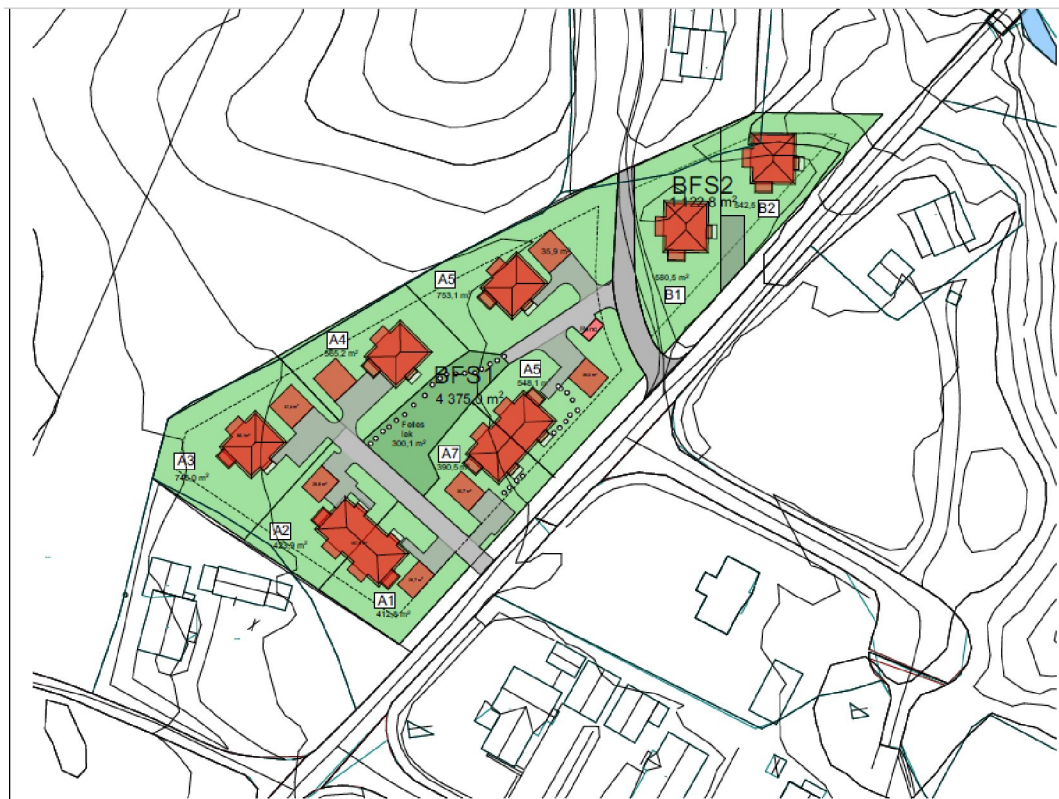
Bilde 2.1 Situasjonsplan av området, Nedre Hvalseng.

Det er planlagt å bygge 8-10 boenheter på tomten/planområdet, se situasjonsplan på bilde 2.1.

Ved videre planlegning av bygningene som er planlagt på skråningskanten (omtrentlig hvor PH3 og PH4 er plassert) må det tas hensyn til dette. Bygg A4, A5 og B2 på bilde 2.1 er trolig mest kritisk mht. områdeskred. De andre bygningene er plassert lengre fra kritiske skråninger og er derfor ikke like kritisk for områdeskred. Ved eventuell fare for områdeskred (etter stabilitetsberegninger) må lastøkning på skråningskanten være forsiktig. Mulig må bygningene fundamenteres kompensert eller at skråningskanten avlastes permanent.

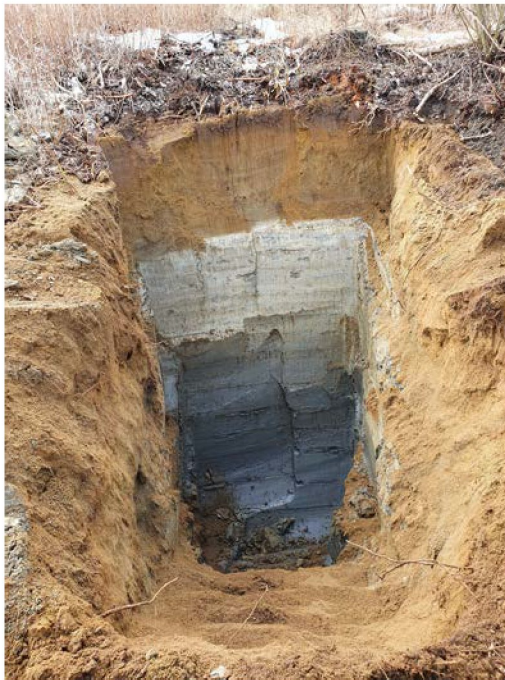
Bilde 3.2 Bilde fra PH1. Vekstjord og fin grus over leire.

Det ble gravd ned til 3–4,7 m dybde uten å treffe fjell. I tre (PH1, PH2, og PH3) av prøvesjaktene ble det funnet bløt, sensitiv blå leire. I PH4 fantes det ikke noen leire.

Ifølge graveentreprenør er den blå leiren i PH1–PH3 veldig lik. Den er noe fast i toppen og blir bløtere lengre ned i profilet. I PH1–PH3 kan spett lett presses ned 30 cm på ca. 3 m dybde. Leiren fra bunnen av PH1–PH3 blir som «krem» etter noen få berøringer og blir etter det nesten flytende. Ved å riste på en leirklump, begynner den ganske raskt å flyte utover.

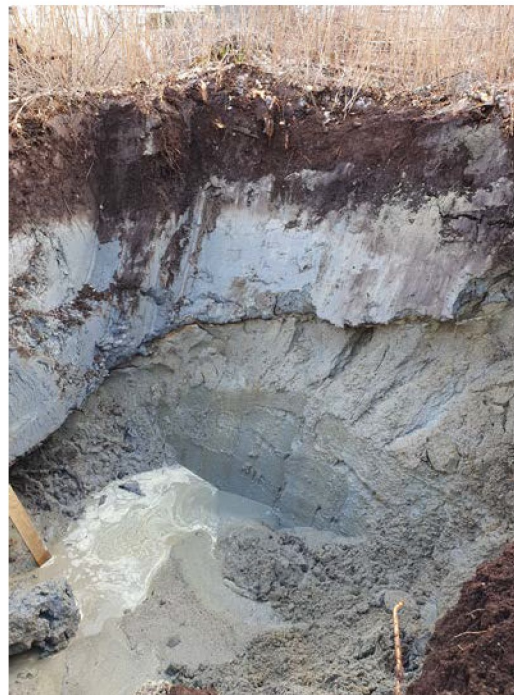
Bilde 3.3 Bilde fra PH2. Vekstjord over leire med innslag av vannførende fin grus.

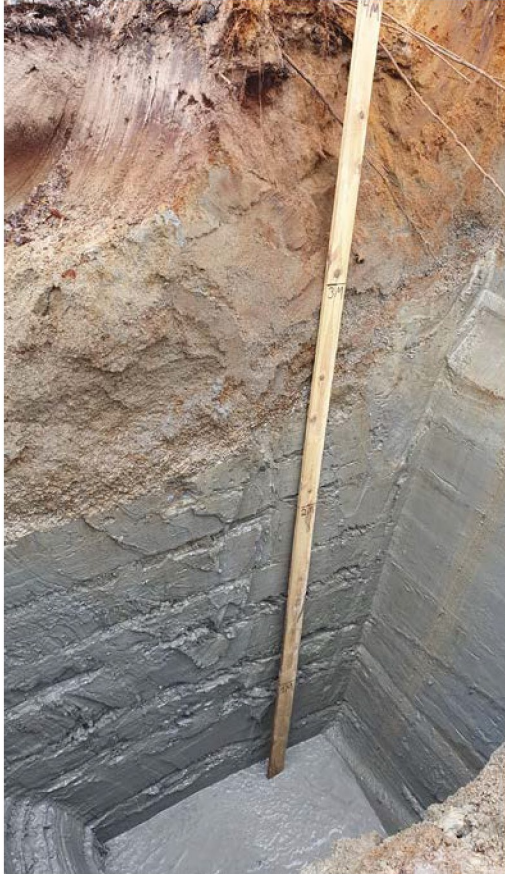
Bilde 3.4 Bilde fra PH3. Vekstjord og fin grus over leire.

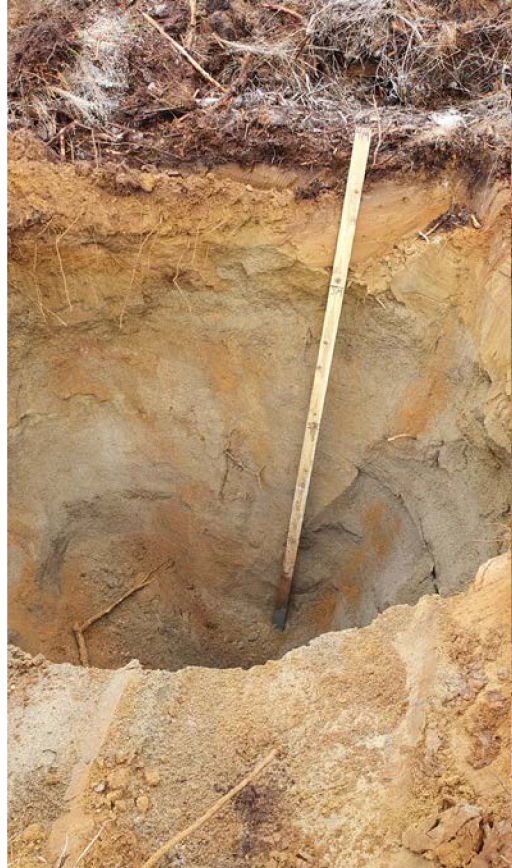
Bilde 3.5 Bilde fra PH4. Vekstjord over fin grus/ grov sand.

Utførte prøvegravninger og tilgjengelige data fra nettet indikerer at grunnforholdene ikke er veldig gunstige. Det er påvist bløt leire som ser ut for å være sensitiv, i tre av fire prøvesjakter og sannsynlig er det stor dybde til fjell. PH4 viser mest gunstige grunnforhold, fin grus / grov sand til 4 m dybde. Terrengen faller med gjennomsnittlig helning på 1:13 nord og 1:8 nordøst for planområdet og med høydeforskjell på 8-9 m hvilket gir potensiell skredfare. Det er derfor nødvendig å utføre geotekniske feltundersøkelser med borer i anslagsvis 5-6 punkter ned til minst 20-30 m dybde for å på et tilstrekkelig detaljert sett undersøke mektighet på bløte og sensitive jordlag og måle grunnvannstand samt å utføre geotekniske laboratorieundersøkelser for å estimere styrke- og setningsparametere før videre planlegging av området. Disse undersøkelsene skal gi tilstrekkelig grunnlag for å kunne bestemme anbefalt fundamentmåte for planlagte bygg, beregne setninger og bæreevne for fundamentene/byggene, beregne områdestabilitet og evt. helning på graveskråninger ved utgravning. Undersøkelsene må også vise sensitivitet på leirmassene og gi informasjon om hvis det er kvikkleireforekomst i området.

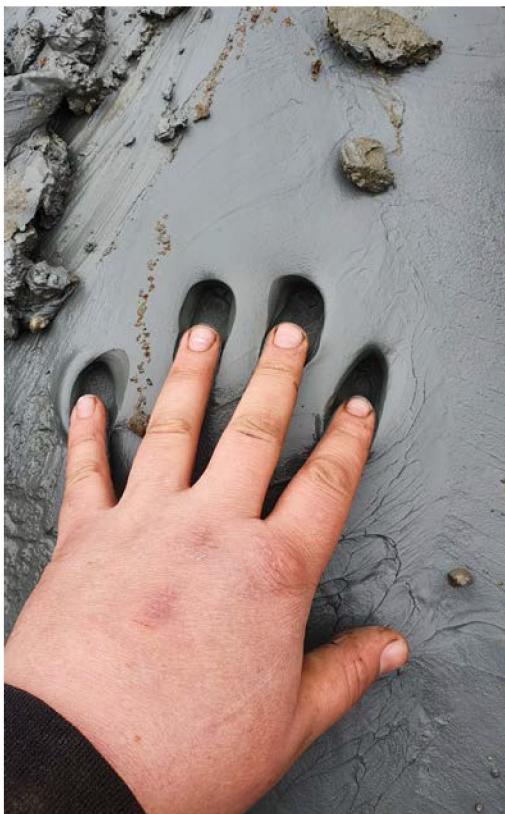
Bilde 3.6 Estimering av skjærstyrke, bløt leire.

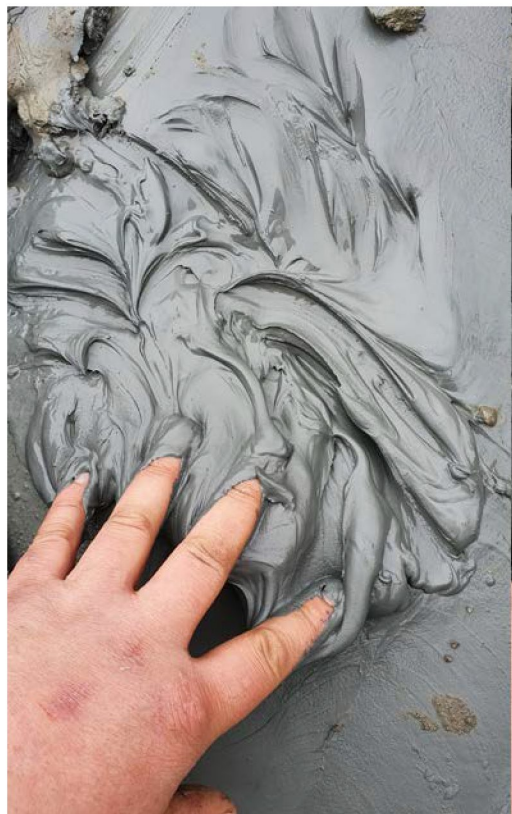
Bilde 3.7 Omrøring av den blå leiren viser at den er sensitiv.

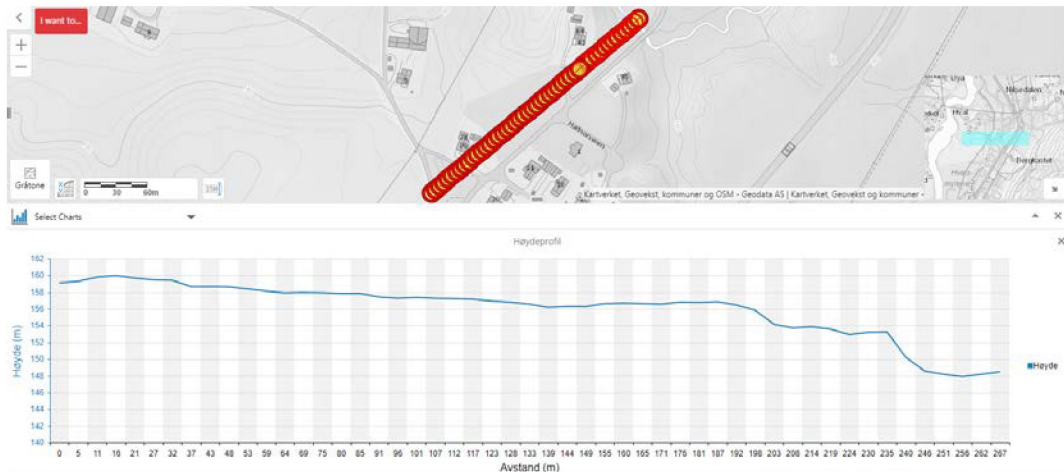
Terrengkote i prøvesjaktene ble målt mellom ca. 156 og 158 moh. Planområdet faller med veldig slak skråning på ca. 1:40 ned mot nordøst. Nord for planområdet er det brattere skråning med gjennomsnittlig helning på ca. 1:13 med høydeforskjell på omtrentlig 9 m, se bilde 4.1. Nordøst for planområdet er det skråning med gjennomsnittlig helning på ca. 1:8 med høydeforskjell på omtrentlig 8 m, se bilde 4.2.

Bilde 4.2 Generert høydeprofil på skråning nordøst for planområdet. Kilde: www.skrednett.no.

Selve tomten faller med veldig svak helning (ca. 1:40) fra sydvest til nordøst. Det er ikke sannsynlig at det blir problemer med områdestabilitet i så svak skråning. Terrengen faller derimot med gjennomsnittlig helning på 1:13 nord for planområdet, se bilde 4.1, og helning 1:8 nordøst for planområdet, se bilde 4.2. Ifølge NVEs veileder 7/2014² ligger statistisk terskelverdi for kritisk terrenghelning som gjør at et skred i mulige sprøbrudd-/kvikkleiremasser kan utvikles og spre seg på 1:15 samt at høydeforskjell i potensielt skredfarlig terreng må ligge over 5 m, se også bilde 5.1. Områdestabilitet i disse skråningene kan derfor bli problematisk og må dokumenteres nøyaktig i senere faser.

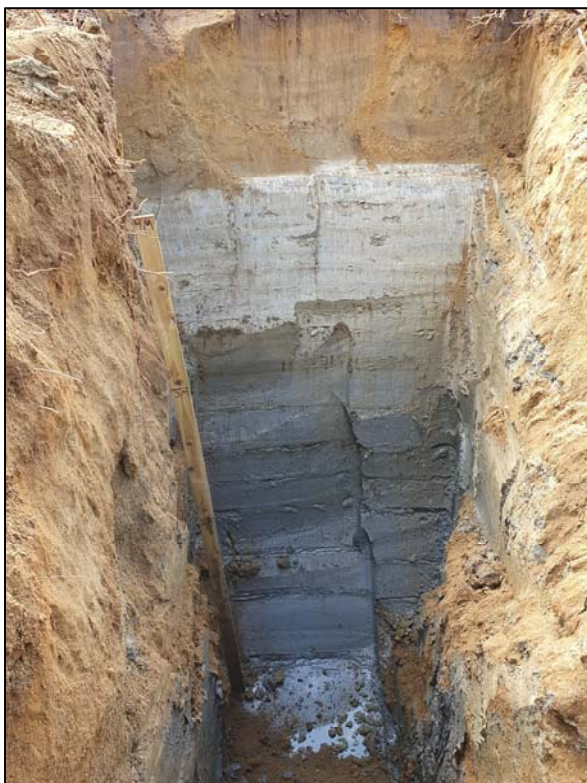
VSO CONSULTING		Nedre Hvalseng (Gnr./Bnr. 274/2-0) Prøvehull 1		UTM-32	8 t gravemaskin				
				Plassert : HALLINGBY					
		Koordinater: X: 565718 Y: 6683233		Feltpersonell: Ole Vidar Øverland, 25.03.2020		Tegnet: DRH		Godkjent: GÖB	
Høyde [m.o.h.]	Dybde [m]	Beskrivelse	Dybde [m]	Jordart	Gr.vanns nivå [m]	Bunn [m]	Prøve [m]		
~158	1,0	Gress på overflaten. Rød fast vekstjord øverste 0,2 m. Blanding av fin grus og lys fast jord ned til 0,5 m. Ren fin grus ned til 1,3 m.	1,0						
	2,0	Meget fast grå leire ned til 2,7 m.	2,0						
	3,0	Middels fast til bløt blå leire ned til 4,7 m.	3,0						
	4,0	Noe vann kommer inn i bunnen etter å ha stått åpen i ca. en time. Fjelldybde ble ikke bekreftet i prøvegravningen.	4,0						
	5,0		5,0

Bilde av prøvehull, vekstjord og grus over leire.

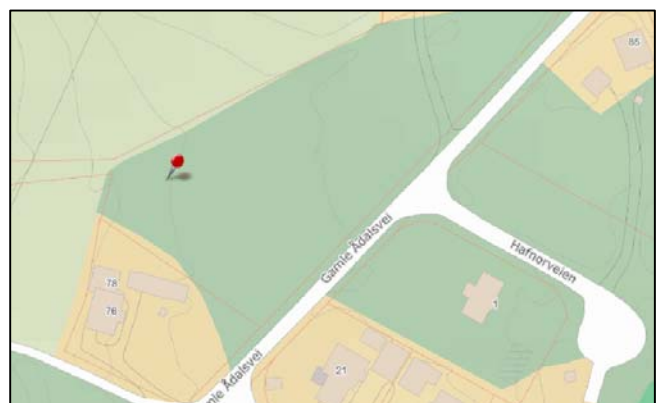
Plassering:

Omtrentlig plassering av prøvehull.

VSO CONSULTING		Nedre Hvalseng (Gnr./Bnr. 274/2-0) Prøvehull 2		UTM-32	8 t gravemaskin		
				Plassert : HALLINGBY			
				Feltpersonell: Ole Vidar Øverland, 25.03.2020			
		Koordinater: X: 565771 Y: 6683235		Tegnet: DRH	Godkjent: GÖB		
Høyde [m.o.h.]	Dybde [m]	Beskrivelse	Dybde [m]	Jordart	Gr.vanns nivå [m]	Bunn [m]	Prøve [m]
~157	1,0	Gress på overflaten Middels fast brun/svart vekstjord ned til 0,6 m. Middels fast grå og blå leire ned til 1,0 m.	1,0				
	2,0	Middels fast grus ned til 1,5 m. Veldig mye vann kommer inn fra gruslaget.	2,0				
	3,0	Middels fast til bløt /meget bløt blå leire ned til 3,0 m.	3,0				
	4,0	Fjelldybde ble ikke bekreftet i prøvegravningen.	4,0				
	5,0		5,0

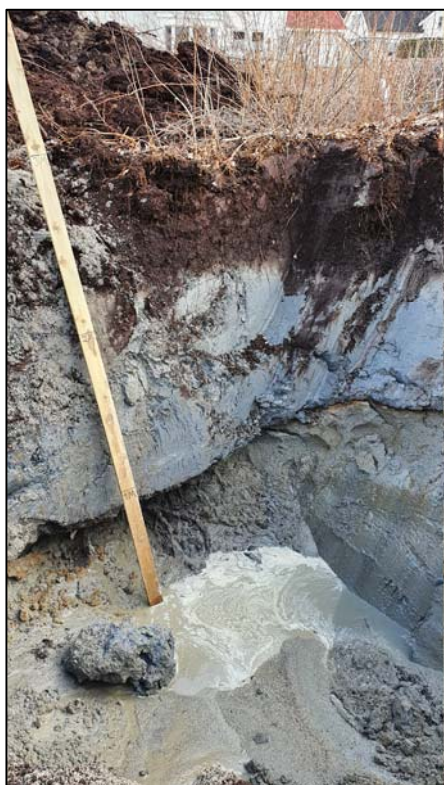
Bilde av prøvehull, vekstjord over leire med innslag av grus.

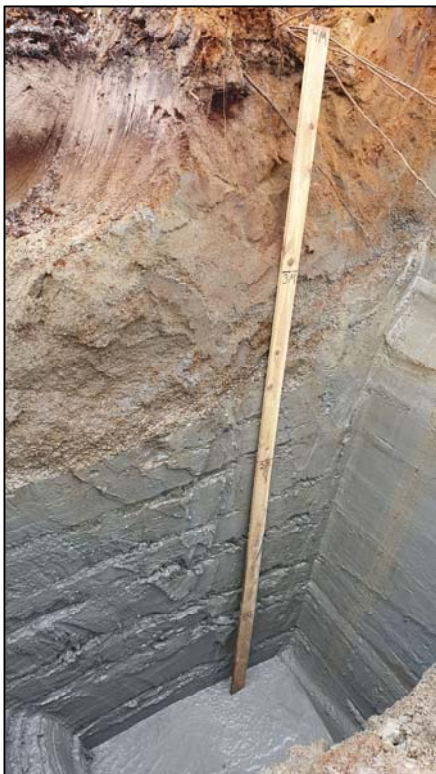
VSO CONSULTING		Nedre Hvalseng (Gnr./Bnr. 274/2-0) Prøvehull 3		UTM-32		8 t gravemaskin	
				Plassert : HALLINGBY			
				Feltpersonell: Ole Vidar Øverland, 27.03.2020			
		Koordinater: X: 565766 Y: 6683263		Tegnet: DRH		Godkjent: GÖB	
Høyde [m.o.h.]	Dybde [m]	Beskrivelse	Dybde [m]	Jordart	Gr.vannsnivå [m]	Bunn [m]	Prøve [m]
~157	1,0	Gress på overflaten. Fast rød vekstjord ned til 0,5 m. Fast blanding av jord og grus ned til 1,0 m.	1,0				
	2,0	Fast grus ned til 1,5 m. Vann kommer inn fra gruslaget. Fast grå/blå leire ned til 2,0 m.	2,0				
	4,0	Middels fast til bløt blå leire ned til 4,0 m.	4,0				
	5,0	Fjelldybde ble ikke bekreftet i prøvegravningen.	5,0

Bilde av prøvehull, vekstjord og grus over leire.

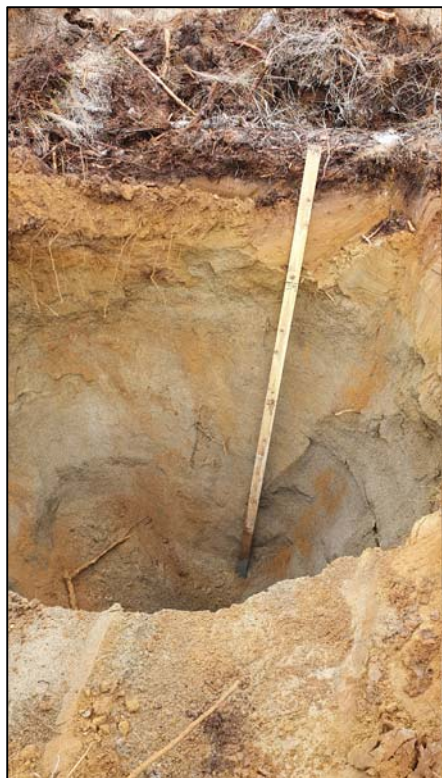
VSO CONSULTING		Nedre Hvalseng (Gnr./Bnr. 274/2-0) Prøvehull 4		UTM-32	8 t gravemaskin			
				Plassert : HALLINGBY				
				Feltpersonell: Ole Vidar Øverland, 27.03.2020				
		Koordinater: X: 565822 Y: 6683288		Tegnet: DRH		Godkjent: GÖB		
Høyde [m.o.h.]	Dybde [m]	Beskrivelse		Dybde [m]	Jordart	Gr.vanns nivå [m]	Bunn [m]	Prøve [m]
~156		Gress på overflaten Blanding av fast rød, grå og brun vekstjord ned til 0,8 m. 1,0 Fast grus ned til 4,0 m. 2,0 3,0 4,0 Fjelldybde og grunnvann ble ikke bekreftet i prøvegravningen. 5,0

Bilde av prøvehull, vekstjord over grus.

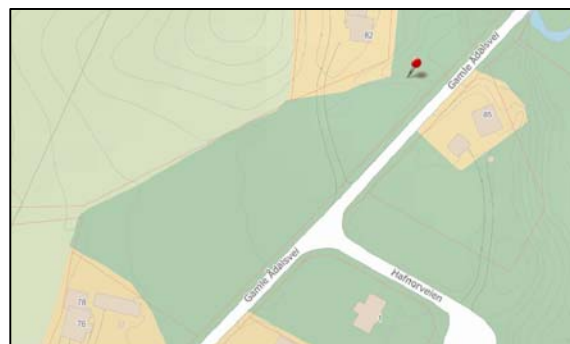
Plassering:

Omtrentlig plassering av prøvehull.
