Utg. 2: 25. mai 2021

Nedre Hvalseng, Hallingby

Geoteknisk notat

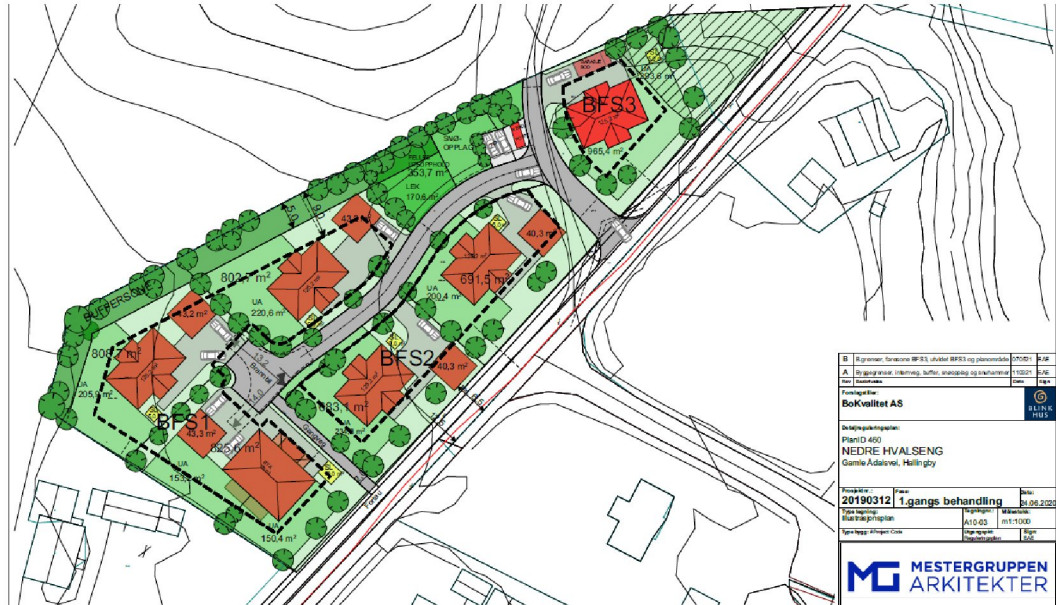
Bilde 1.5 Situasjonsplan av området, Nedre Hvalseng. Kilde: Mestergruppen arkitekter.

Bilde 1.5 viser situasjonsplan av området.

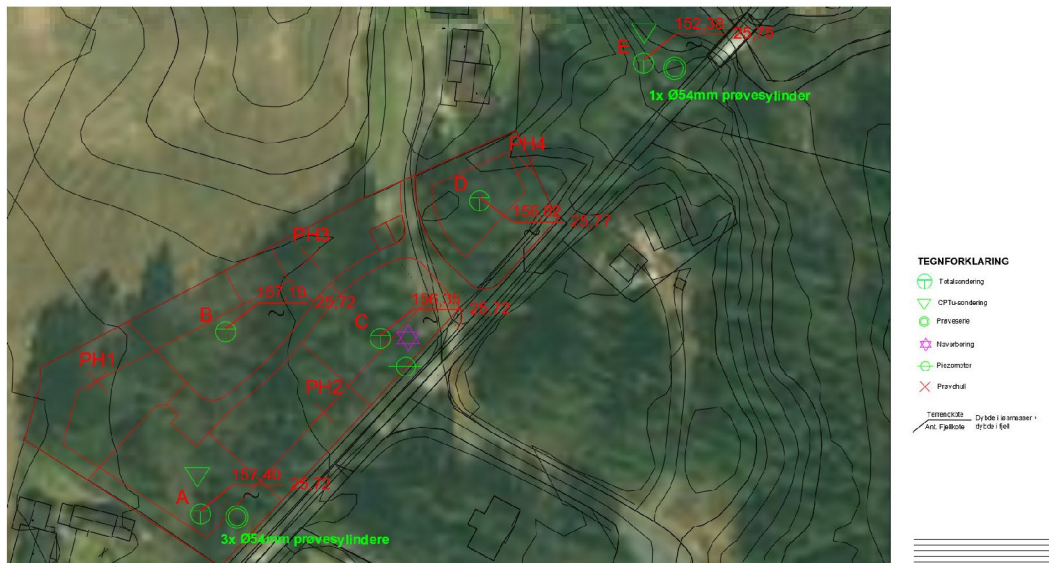
Bilde 1.6 Oversikt over utført geotekniske undersøkelser.

Bilde 1.6 viser plassering av prøvehullene og borpunktene fra rapport 1 og 2.

I rapport [1] ble det tatt fire prøvegravninger til 3-4,7 m dybde (PH1-PH4). I rapport [2] ble det boret fem borehull (A-E) til ca. 25 m dybde, derav en (E) utenfor planområdet.

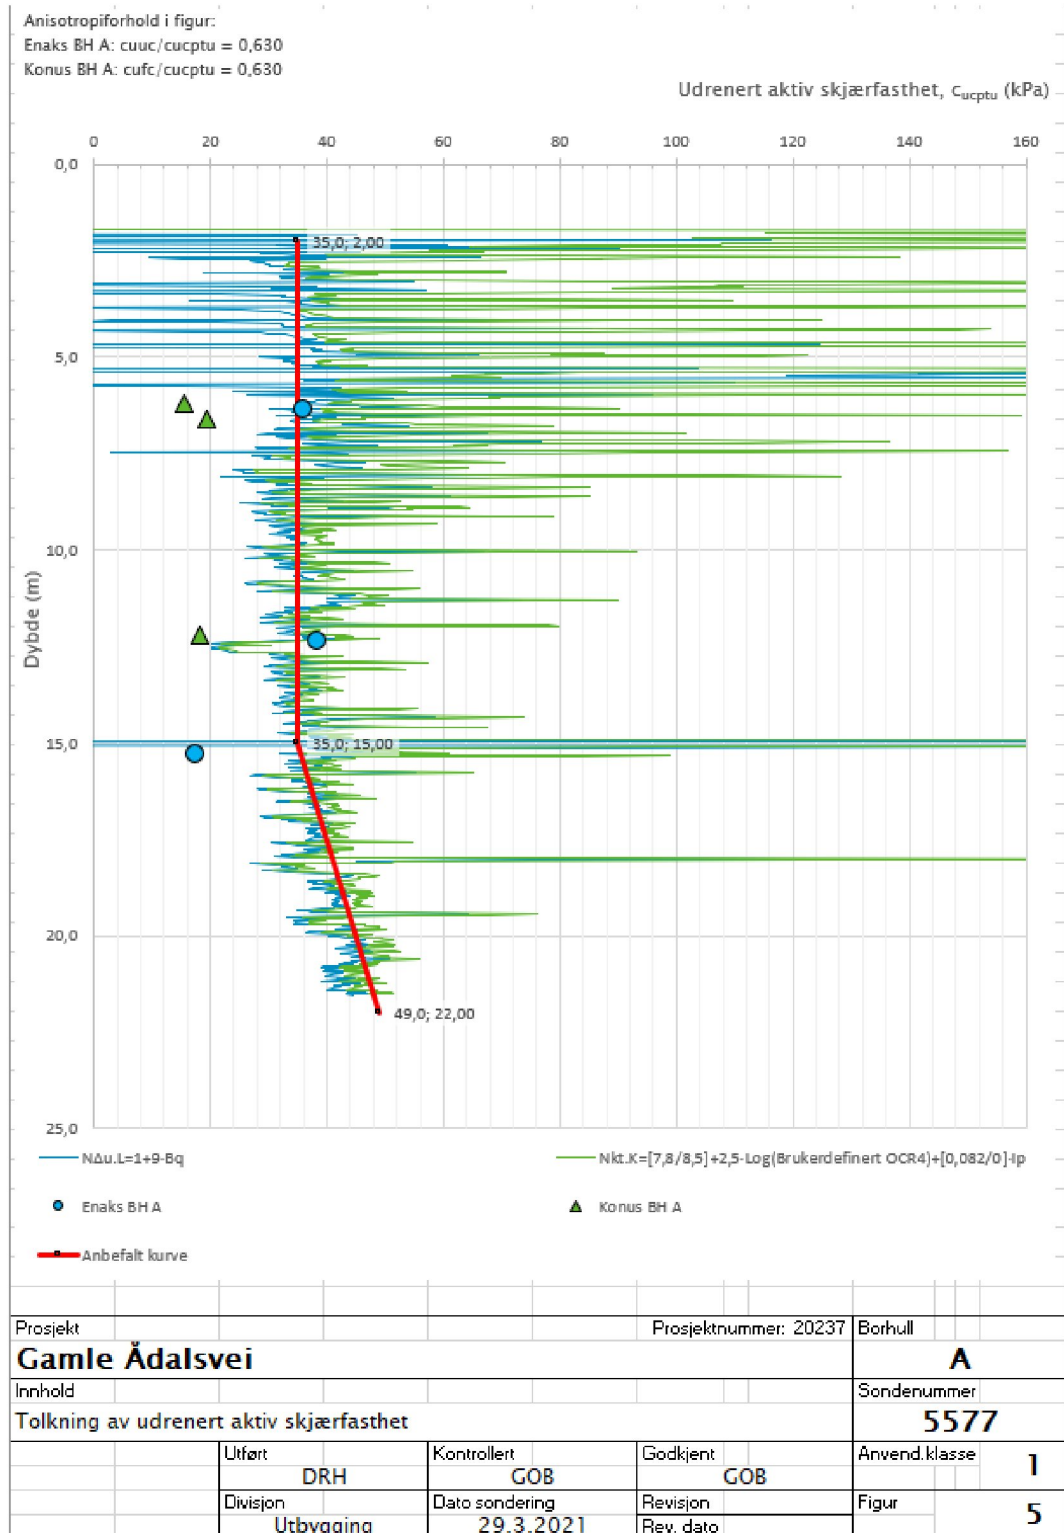
Bilde 3.1 Tolkning av udrenert aktiv skjærstyrke i borhull A. Kilde referanse [2].

Bilde 3.1 og 3.2 viser tolket udrenert aktiv skjærstyrke fra borhull A og E i referanse [2].

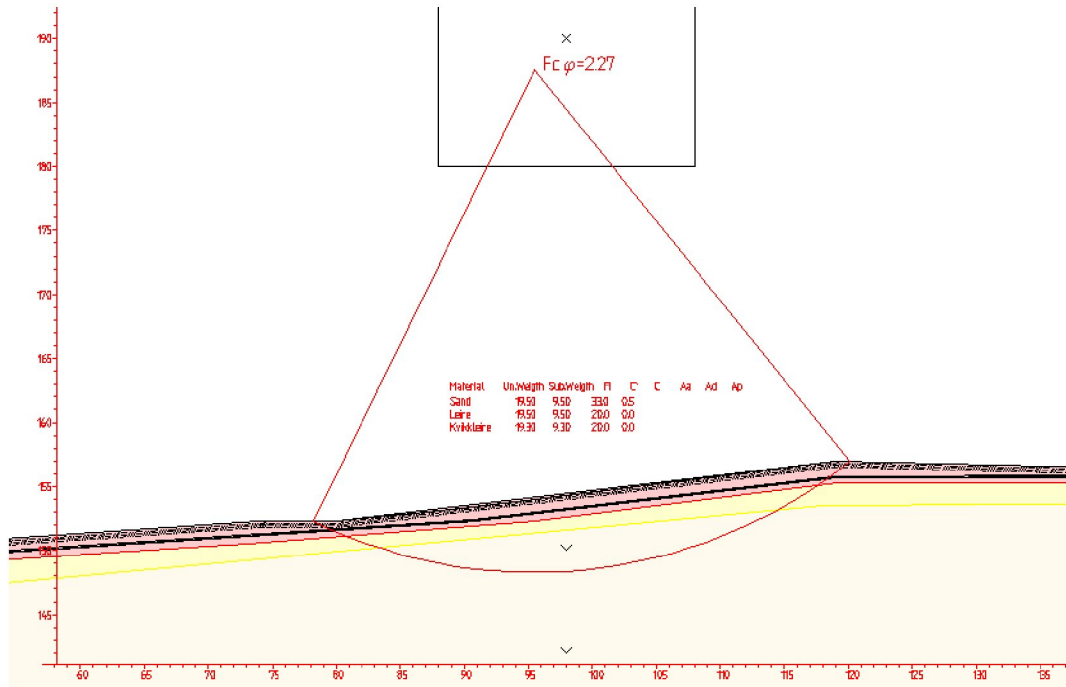
Bilde 4.3 Snitt A. Resultater stabilitetsberegninger drenert tilstand. Eksisterende forhold. Sikkerhetsfaktor, FS = 2,27.

Snitt A går ned langs en liten ravine. 3D-påvirkning er derfor brukt med «3D side friction parameter» på 0,01 som samsvarer 200 m bred ravine hvilket anses som konservativ tolkning. Beregnet sikkerhetsfaktor for eksisterende forhold er 1,77 for udrenert tilstand og 2,27 for drenert tilstand, se bilder 4.2 og 4.3. Beregnet sikkerhetsfaktor for forhold med 20 kPa last på toppen av skråningen er 1,59 for udrenert tilstand og 2,14 for drenert tilstand, se bilder 4.4 og 4.5. Krav til sikkerhetsfaktor er 1,4, se punkt 10 i kapittel 2. Områdestabilitet er derfor beregnet tilstrekkelig sikker i snitt A. Forhold med bygg med laster på 20 kPa er også vurdert tilstrekkelig sikker i snitt A.

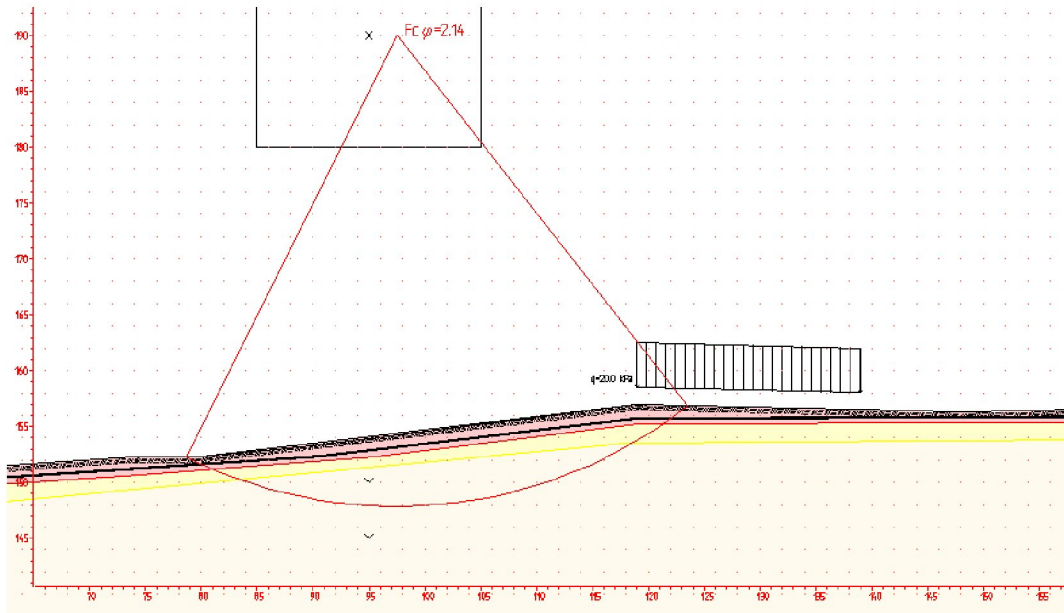
Bilde 4.5 Snitt A. Resultater stabilitetsberegninger drenert tilstand med 20 kPa laster på marken. Sikkerhetsfaktor, FS = 2,14.

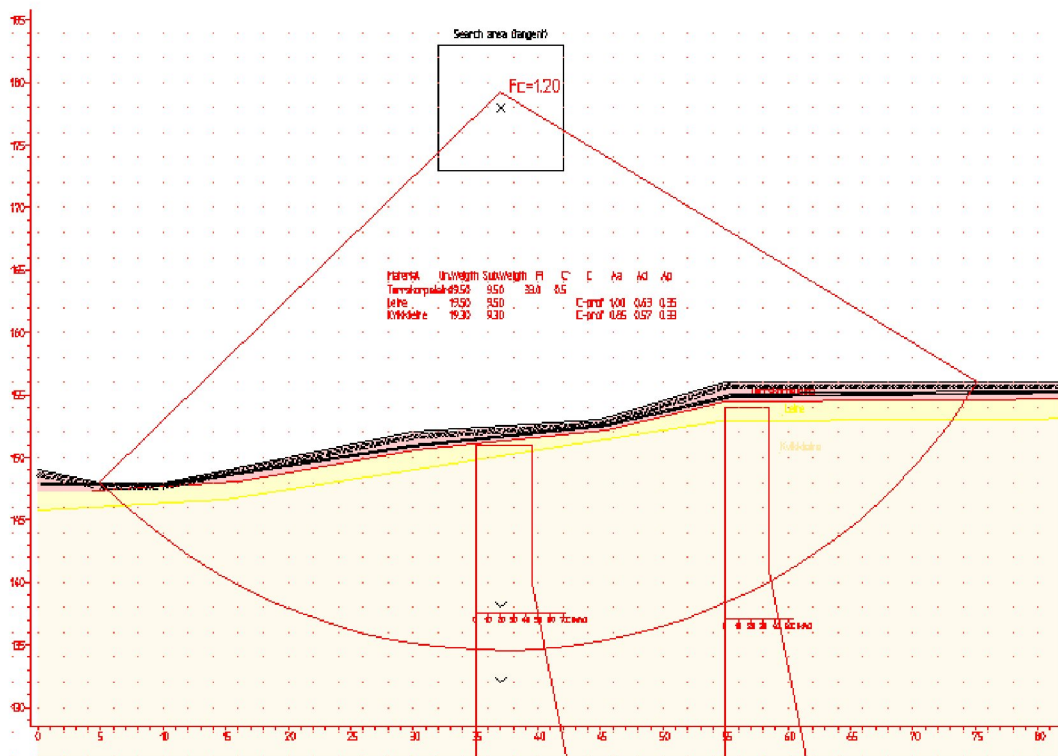
Bilde 4.6 Snitt B. Resultater stabilitetsberegninger udrenert tilstand. Eksisterende forhold. Sikkerhetsfaktor, FS = 1,20.

Beregnet sikkerhetsfaktor for eksisterende forhold i snitt B er 1,20 for udrenert tilstand og 1,45 for drenert tilstand, se bilder 4.6 og 4.7. Sikkerhetsfaktor på 1,20 er for lav iht. kravene fra NVE. Ifølge punkt 10 i kapittel 2 må sikkerheten forbedres om 5%, dvs. en sikkerhetsfaktor for udrenert tilstand på 1,26 må oppnås. Gjennom å grave bort ca. 15 m bredt og 0,5 m dypt område oppnås denne sikkerhetsfaktoren for udrenert tilstand og 1,48 for drenert tilstand, se bilder 4.8 og 4.9. Ettersom det er planlagt et bygg tett ved dette nedgravde området er det utført stabilitetsberegninger med 8 kPa laster bak det nedgravde området. For å oppnå sikkerhetsfaktor på 1,20 for udrenert tilstand (og 1,51 for drenert tilstand) må det nedgravde området graves 1,0 m ned, se bilder 4.10 og 4.11. Områdestabilitet er derfor beregnet tilstrekkelig sikker enten med å grave 1,0 m ned og laste ytterligere med 8 kPa (bygg med kompensert fundamentering) eller med å grave 0,5 m ned og kompensere planlagt bygg fullt, dvs. at det blir ingen tilleggslaster bak det nedgravde området. Bilde 4.12 viser omtrentlig avlastningsområde, ca. 400 m² område.

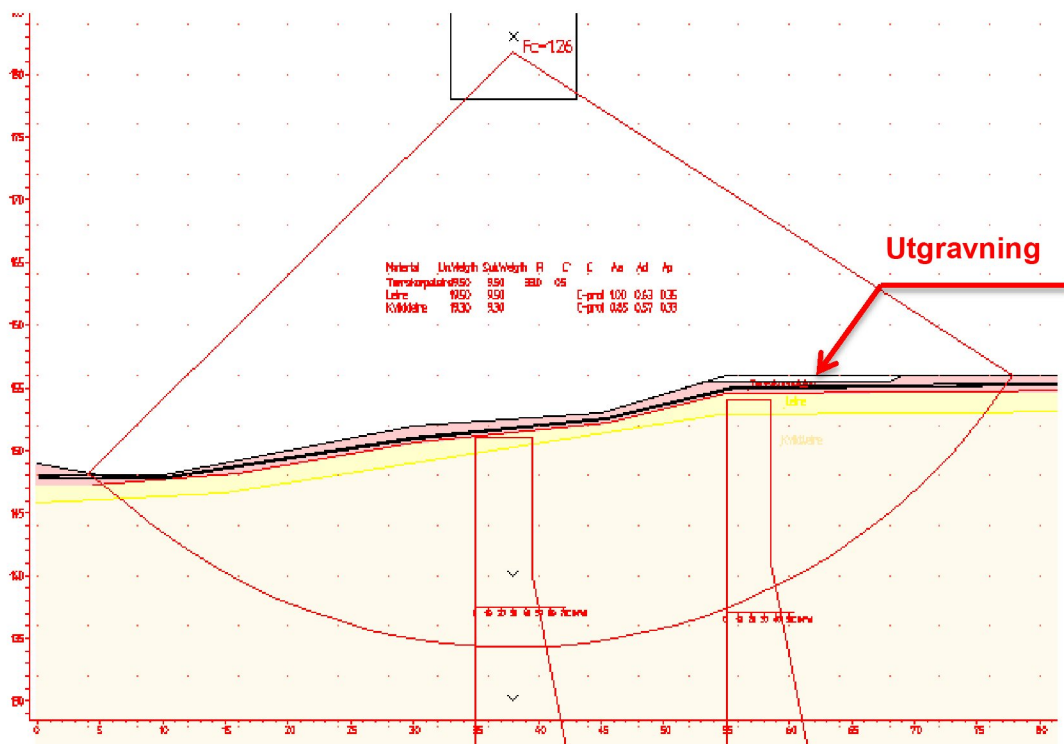
Bilde 4.8 Snitt B. Resultater stabilitetsberegninger udrenert tilstand med 0,5 m dyp og 15 m bred nedgraving på toppen av skråningen. Sikkerhetsfaktor, FS = 1,26. 5% forbedring.

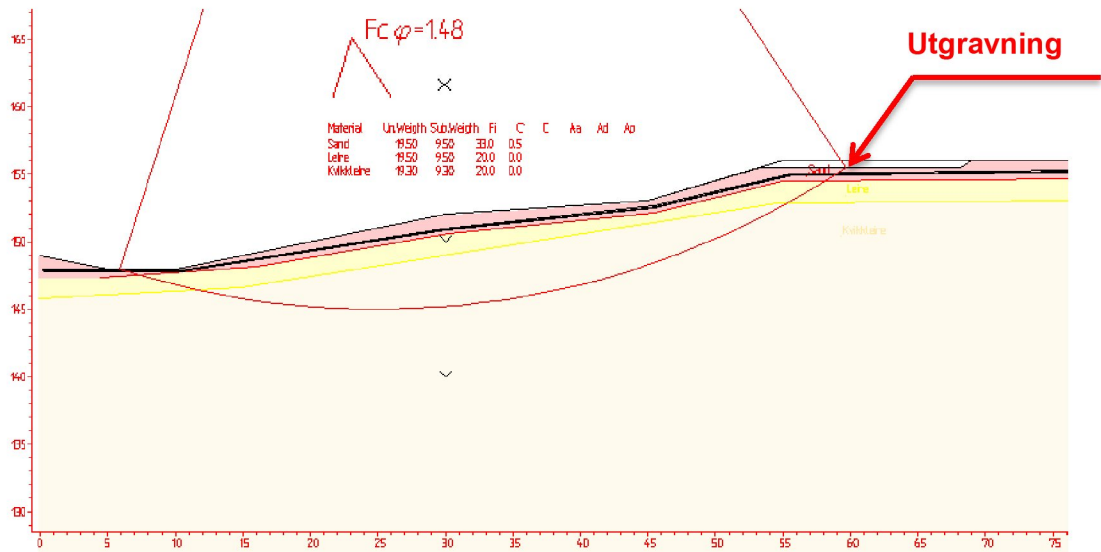
Bilde 4.9 Snitt B. Resultater stabilitetsberegninger drenert tilstand med 0,5 m dyp og 15 m bred nedgravning på toppen av skråningen. Sikkerhetsfaktor, FS = 1,48.

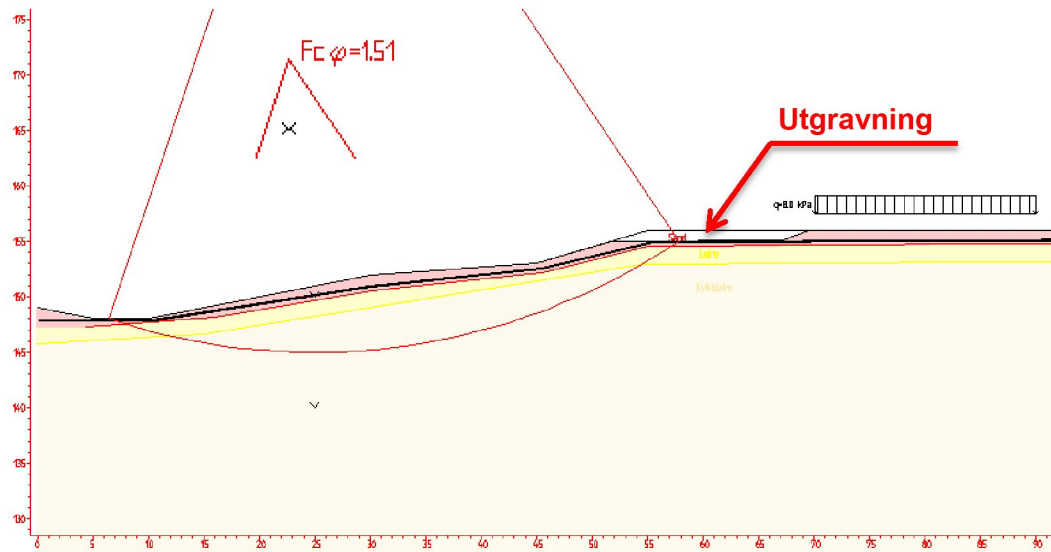
Bilde 4.11 Snitt B. Resultater stabilitetsberegninger drenert tilstand med 1,0 m dyp og 15 m bred nedgravning på toppen av skråningen samt 8 kPa laster videre inn på platået. Sikkerhetsfaktor, FS = 1,51.
