Ringerike kommune gnr. 92 bnr. 1 m.fl. – naturfarevurdering

Oppdragsgiver: Hensmoen Industriområde
v/ Feste NordØst

Oppdrag: Naturfarevurdering S3/F2

Rapport: 3007-01-2022

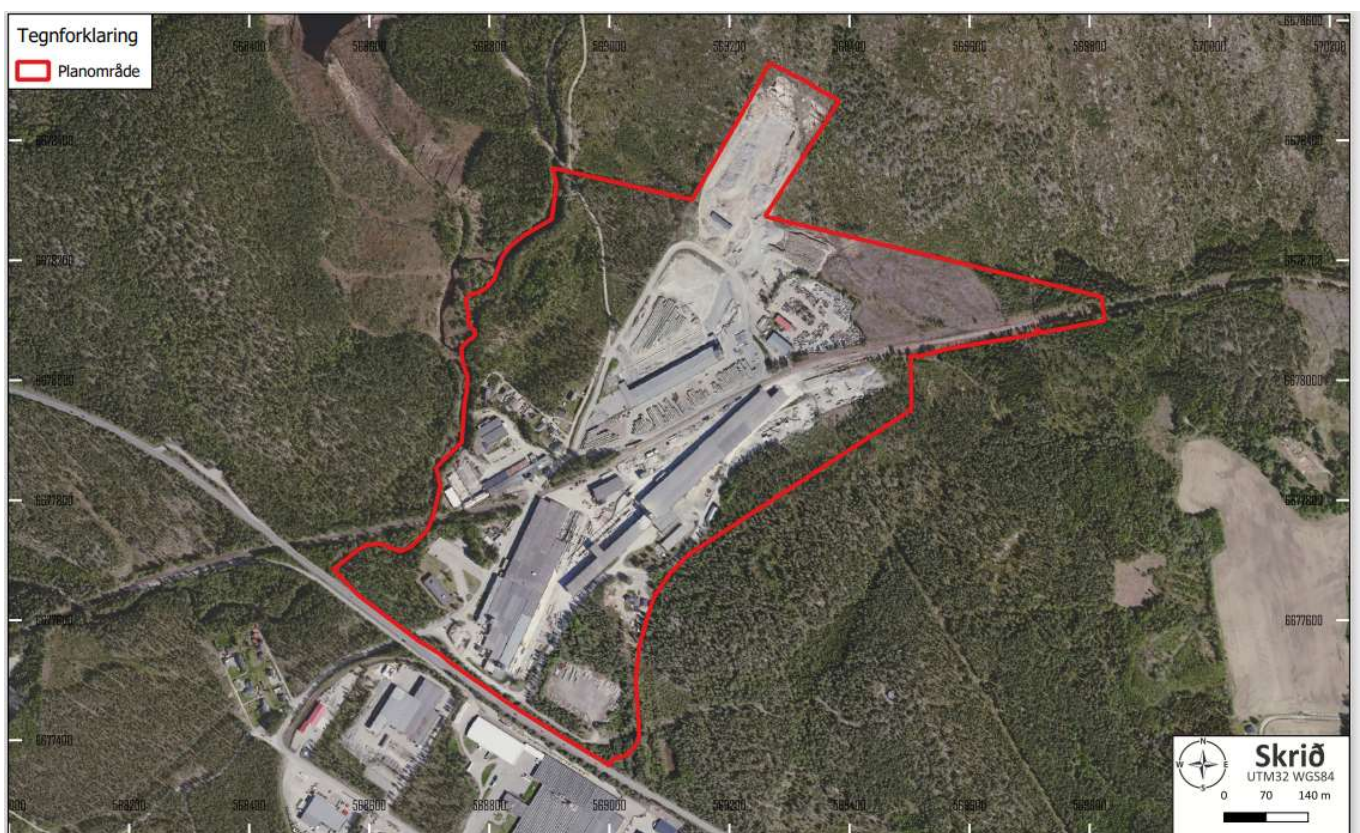
Figur 2 Planområdet (rødt omriss) favner en rekke eiendommer og har beliggenhet ved nordlig del av Hensmoen. Store deler av området fremstår med opparbeidet areal dekket av eksisterende industri og infrastruktur, samt at Randsfjordbanen stryker sentralt gjennom arealet. Væla har løp langs vestlig del av planområdet. Kilde kartverket.no.

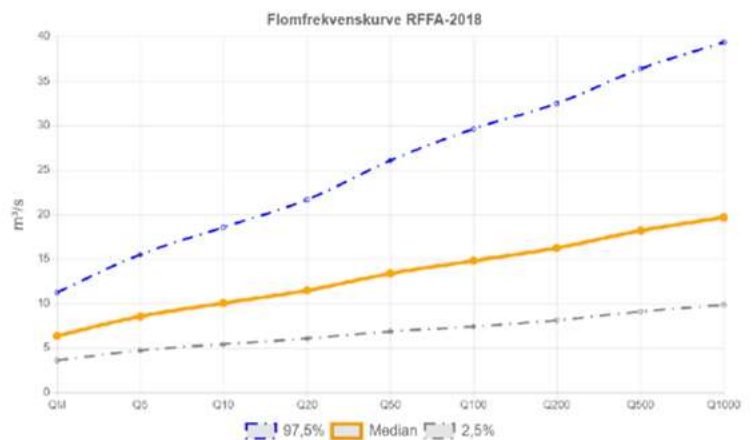
Figur 15 Regional flomberegning viser flomverdier for Væla på 16.2m³/s ved en median 200-års flom med tilsvarende flomverdier på 19.5 m³/s ved Q200 med miljøpåslag. Kilde NVE.no

Flomberegningen legger til grunn at nedbørsfeltet ikke er regulert og at området dreneres i henhold til NVEs nedbørsfeltparametere (Figur 14 og Figur 15). Grunnlaget for vurderingene er hentet fra RFFA-2018 flomfrekvenskurve for Væla, hvor median vannføring Q200 og Q200 med 20% miljøpåslag er benyttet i analysen. Ved 200-års flom er benyttet vannføring gitt ved 16.2m³/s for median, mens vannføring for Q200 med miljøpåslag er gitt ved 19.5m³/s.

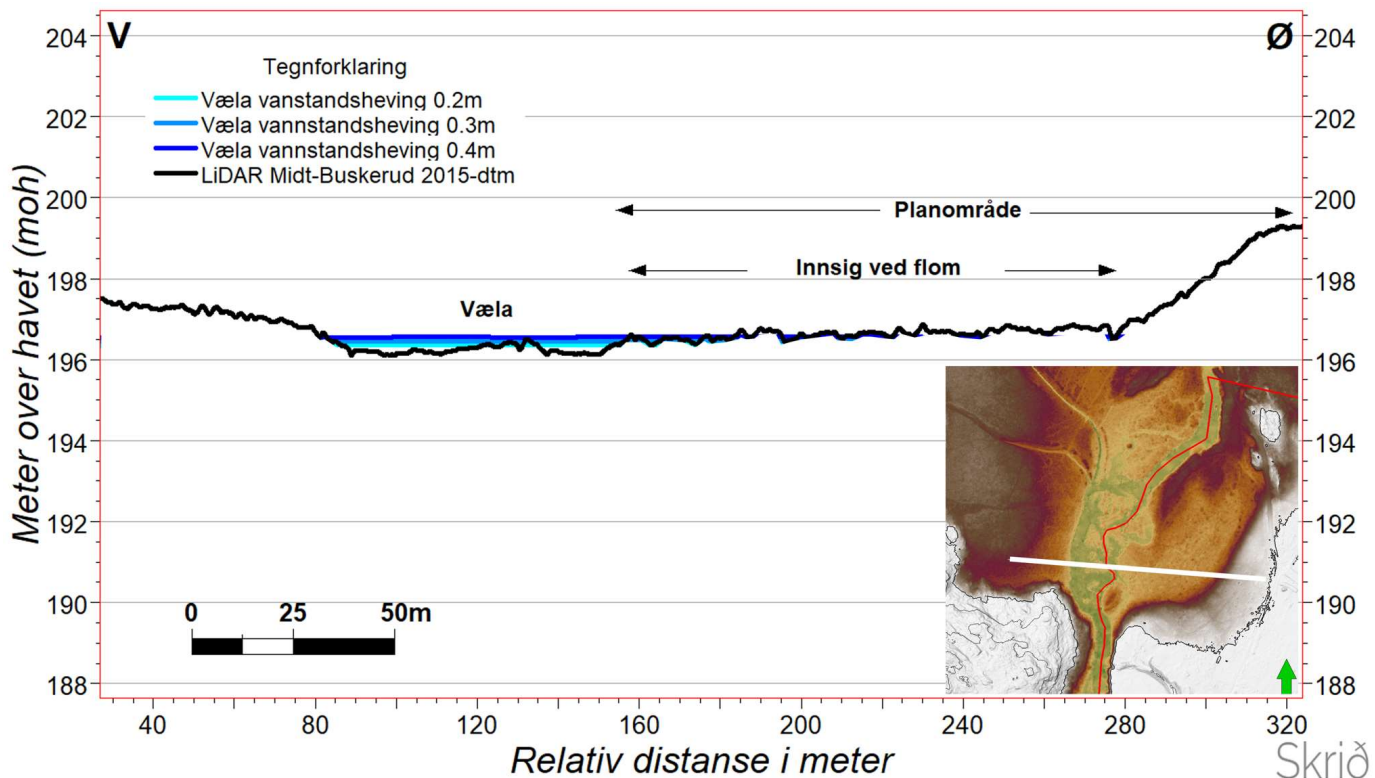
Figur 17 Tverrsnitt over Væla sentralt ved planområdet hvor svart linje er basert på LiDAR data med oppløsning 0.25 x 0.25 meter, mens blå linjer viser varierende vannstandsheving. Et betydelig areal i planområdets nordvestlige del vil kunne oversvømmes ved ekstreme flomhendelser.

Det er videre etablert krysslinje over vassdraget som belyser vassdragets kapasitet ved planområdets nordvestlige areal (Figur 17). Gitt at LiDAR dataene definerer terrenget med tilstrekkelig nøyaktighet vil vassdraget gå over side bredder relativt raskt – våtmarksområde ved nedre terrasse oversvømmes. Videre vil terrasse angitt mellom oransje og gul stiptet linje (Figur 6) kunne rammes ved mer ekstreme tilfeller. Modellering angir begrensede vannmasser i planområdet, men området bør flomsikres/heves slik at fare for uønskede flomhendelser reduseres.

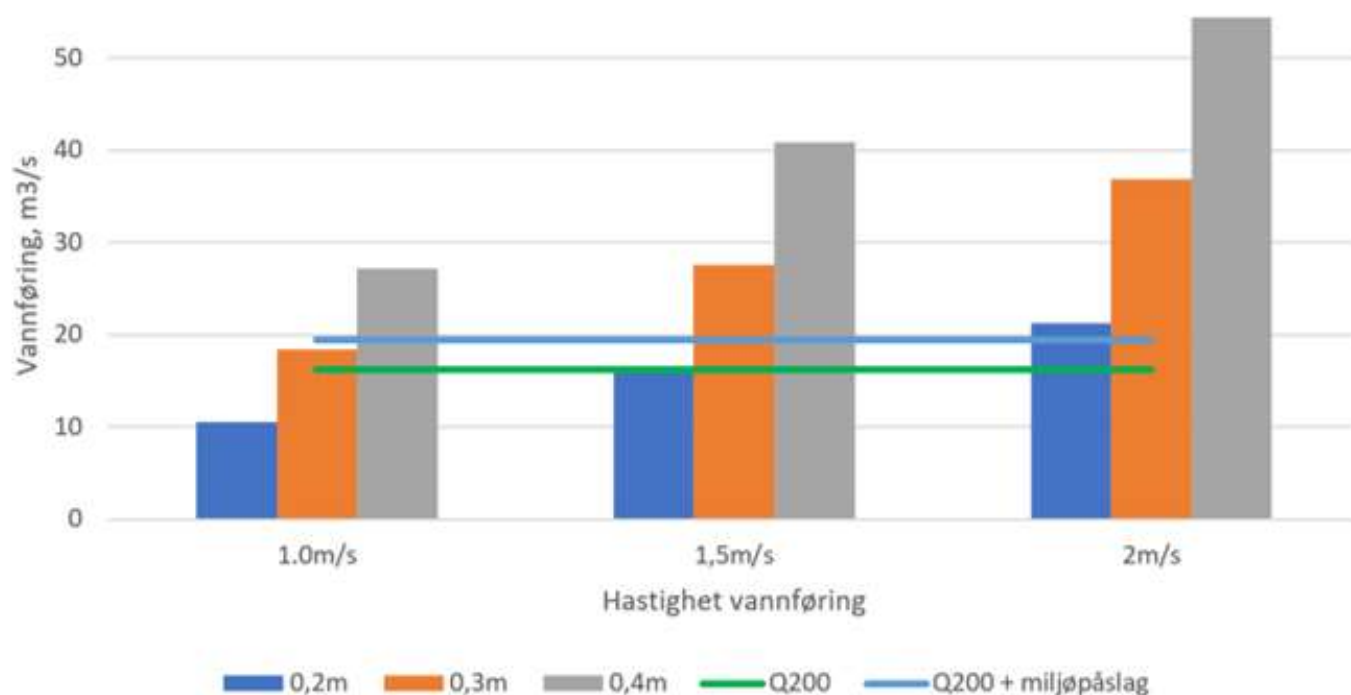
Beregnet grenseverdier flomføring Q200 - Væla

Figur 18 Illustrasjon av vannføringsnivå mot volum gitt ved varierende vannhastighet for Væla. NVEs median 200-års flom er gitt ved $16.2\text{m}^3/\text{s}$ (heltrukken grønn linje), mens 200-års flom med klimapåslag er gitt ved $19.5\text{m}^3/\text{s}$ (heltrukken blå linje). Modellering ved vurdert areal viser at en nivåheving av vassdraget på 0.3m (oransje stolper angitt ved varierende strømningshastighet) gir volum som overstiger Q200 flomverdiene ved modellerte vannhastigheter.

For å beregne effekten vannhastighet har på gjennomstrømningen i vassdraget varieres verdiene av denne (Figur 18). Det ble ved befaring gjennomført enkle strømningshastighetsmålinger, samt at forventede vannhastigheter er vurdert ut fra generelle verdier brukt i NVEs vassdragshåndbok. Fall langs vassdraget er svært begrenset med tilnærmet stillestående parti ved normal vannføring. Vannhastighet ved normal vannstand er lav.

For basismodellen er en vannhastighet på 1.5m/s valgt, men tilsvarende beregninger er gjort for 1m/s og 2m/s. Ut fra vassdragets fall ved vurdert areal fremstår benyttede vannhastigheter som realistiske ved normal vannføring, mens de ansees som konservative ved flomhendelser hvor det forventes vannhastighet som overstiger dette. Økt vannhastighet vil øke vassdraget sin evne til å transportere vann og større volum kan strømme gjennom området uten at omliggende areal påvirkes. Utført modellering fremstår derav som konservativ, men viser at en ved ekstreme hendelser vil kunne oppleve at betydelige areal oversvømmes.

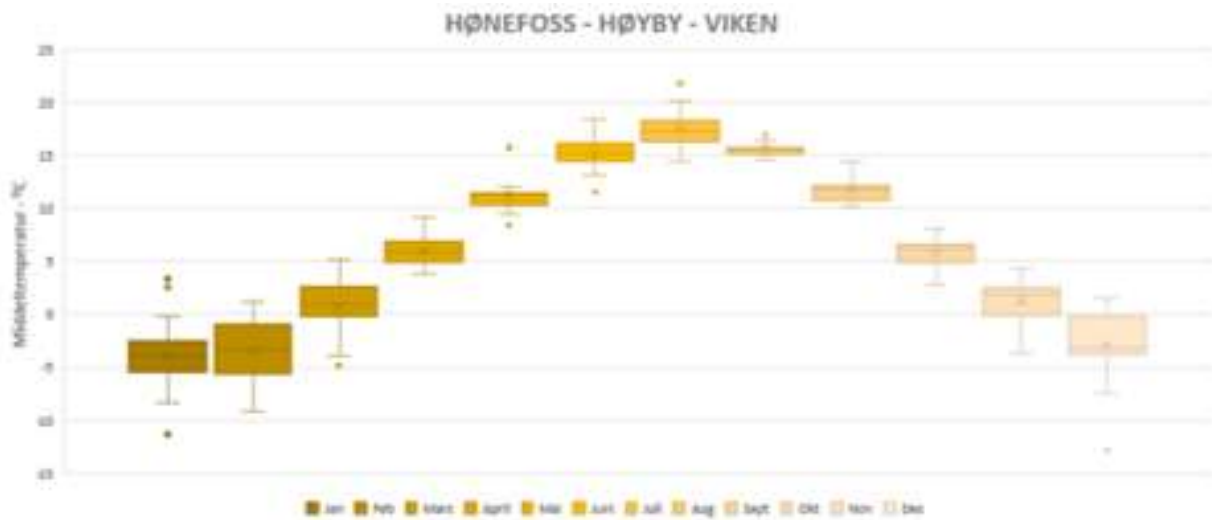
Tabell 9 Middeltemperatur hver måned i perioden 2005 - 2020 ved Hønefoss – Viken. Kilde klima.no

Lokaliteten ligger i et område med markert innlandsklima og er dominert av begrensede nedbørsmengder og lave temperaturer gjennom vinteren (Tabell 9). Det tørre klima gir, til tross for lave temperaturer, relativt begrensede snødybder (Tabell 10 og Tabell 11). Det forventes likevel at snøsmelting, under gitt forhold, vil kunne påvirke flomverdier ved Væla i vesentlig grad.

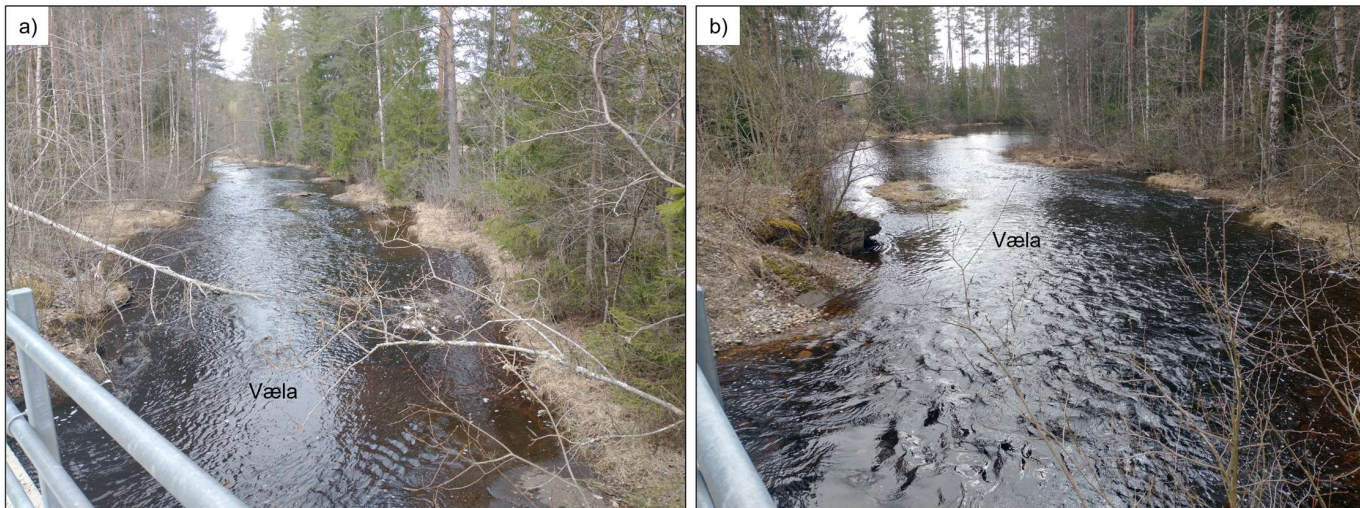
Figur 23 Bildene er tatt ved fra bro ved Setervad og viser Væla a) oppstrøms av Setervad og b) nedstrøms av Setervad. Løpet er godt definert og fremstår stabilt uten observerbar erosjon eller tegn vesentlig høyere vannstand.

Videre vises breddene med betydelig og tett vegetasjon. Vegetasjon vurderes til i stor grad å binde løsmassene sammen og derav hindre vesentlig erosjon. Det er ikke observert erosjon eller andre flomrelaterte skader i området og det antas derav at lav vannhastighet kombinert med tett vegetasjon hindrer erosjon – området oversvømmes, men flom har begrenset skadepotensial.

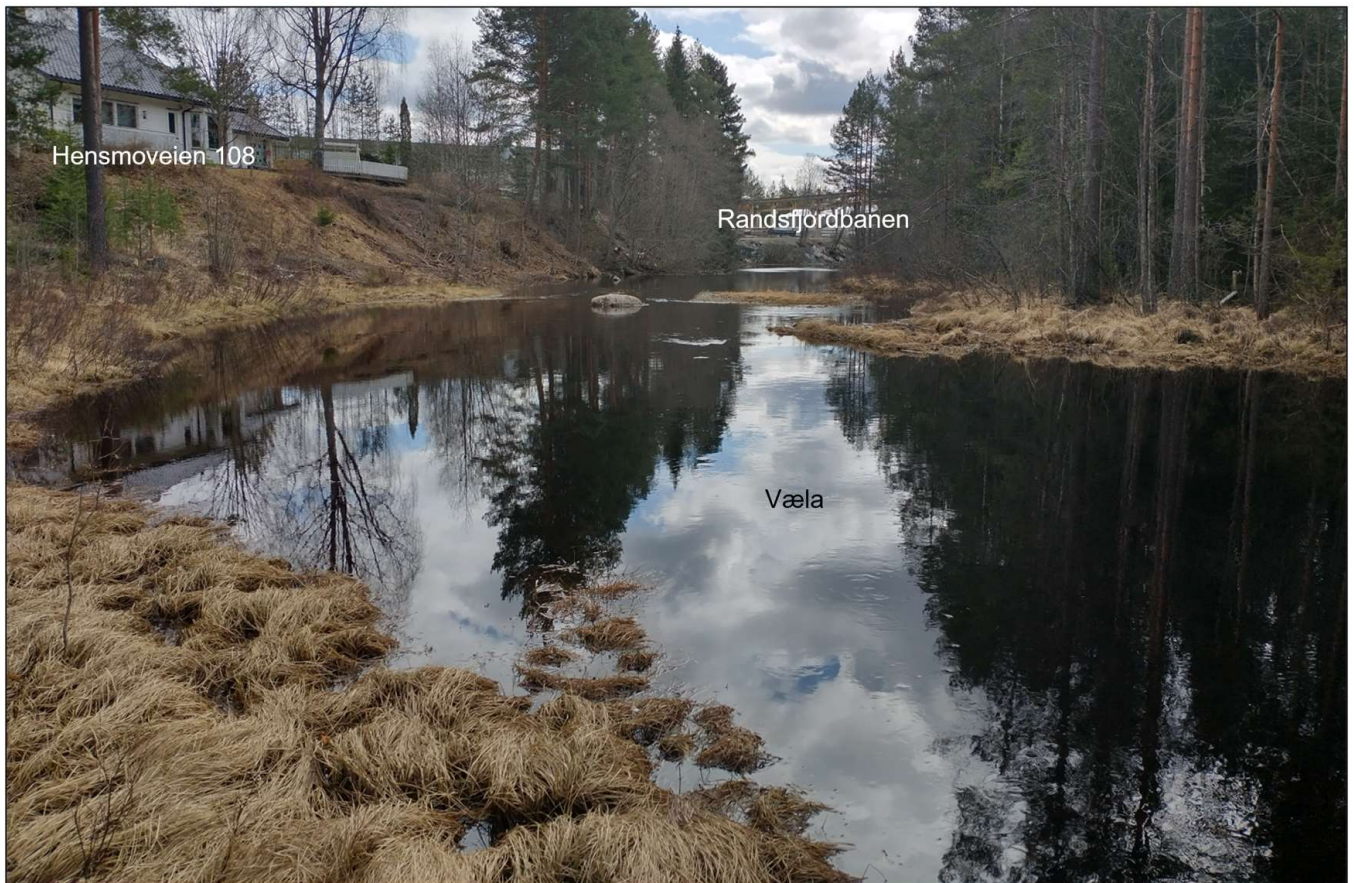
Figur 25 Bildet viser sørlig del av Væla med noe tiltagende fall og godt definerte bredder. Tilliggende areal ligger godt sikret mot flom og det observeres ingen tegn til erosjon.
