Ringerike. Krokenveien

1011-RIG-N-01_Vurdering av områdestabilitet

GeoKonsept AS er engasjert av Krokenveien AS for å utføre en vurdering av områdestabilitet i forbindelse med et utbyggingsprosjekt i Krokenveien 25-33. Det er planlagt oppført en boligblokk over fire etasjer og kjeller.

1011-RIG-R-01_Datarapport

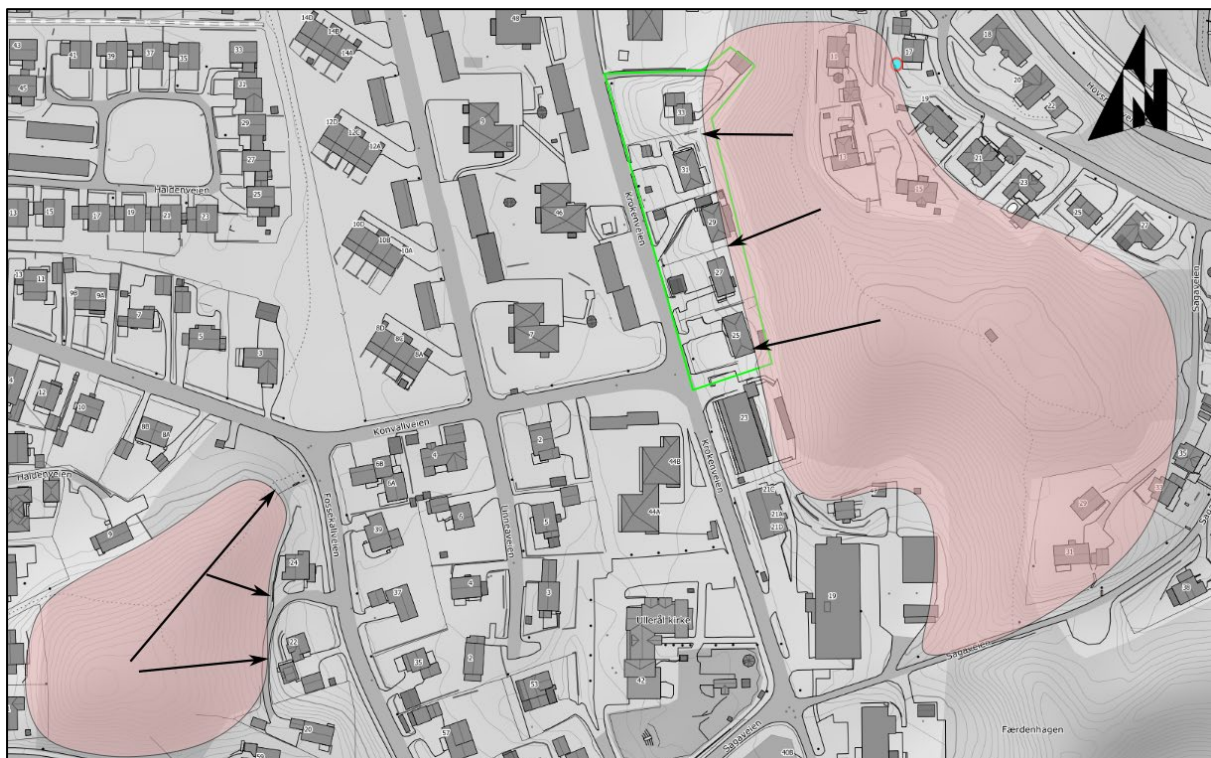
Figur 4-6. Mulig løснеområde og kritiske snitt. Bakgrunnskart fra hoydedata.no

I dette tilfellet, hvor det ikke er platåterreng, og høydedragene har flere skråninger, er mulig løснеområde definert ut fra der hvor 1:15 linjen treffer dagen.

De kritiske skråningene ligger stort sett med en helning rundt 1:2-1:2,5. I Figur 4-6, er det kun vist kritiske snitt som vender mot tiltaket i Krokenveien. Det er også andre snitt som kan defineres som kritiske for høydedragene, men disse anses ikke som kritiske med tanke på utløp mot tiltaksområdet. Løснеområdet mot vest er avgrenset i syd mot Sagaveien, mens det mot nord er avsluttet ved tiltaksområdet. Løснеområdet er altså ikke avgrenset mot nord.

For høydedraget syd-vest for tiltaksområdet, er dette en frittstående haug, med skråninger i alle himmelretninger. På bakgrunn av topografien, anses det ikke mulig å få utviklet et større retrogressivt skred her, da det ikke vil være masser å «mate» skredet med. Ettersom terrenget er flatt, og et eventuelt skred vil ha begrenset løsneområde, vurderes denne til å ha et maksimalt utløpsområde tilsvarende et rotasjonsskred ($L_u=0,5*L$).

Det vurderes derfor til at mulig løsneområde i syd ikke vil kunne påvirke tiltaket, og denne vil derfor ikke behandles videre i vurderingen.

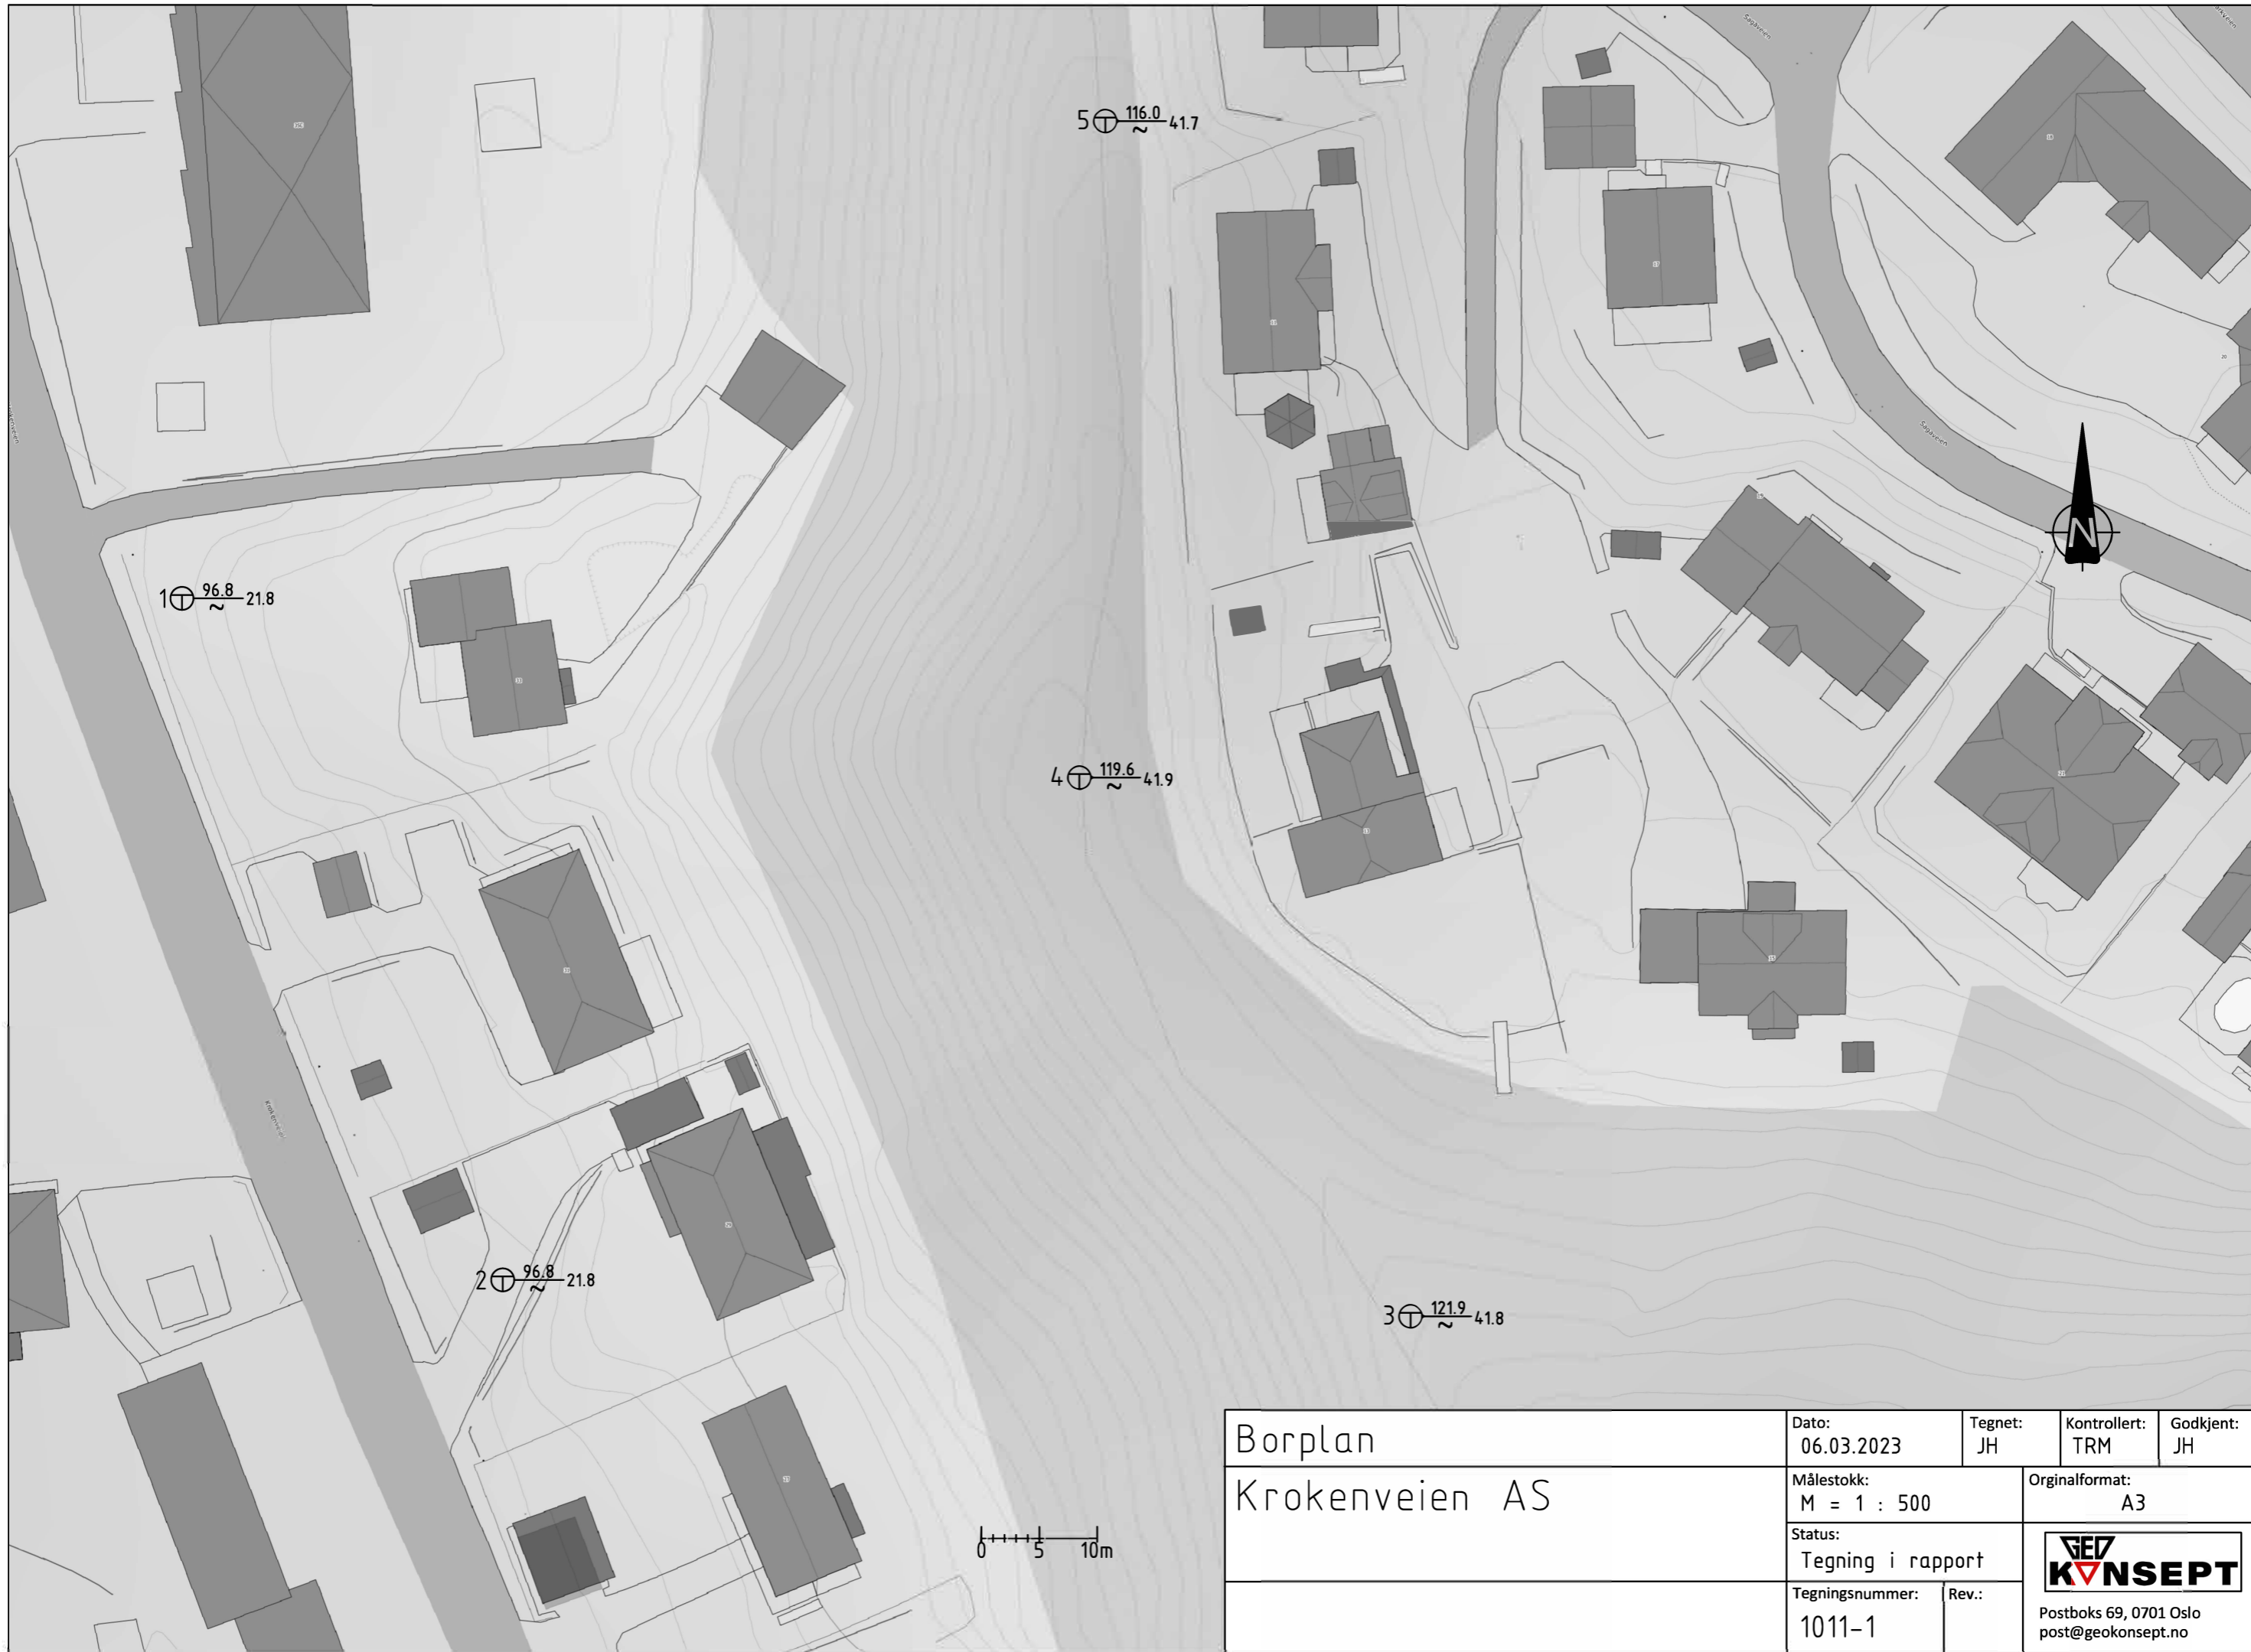
Postboks 69, 0701 Oslo post@geokonsept.no		
	Tegningsnummer: 1011-1

Borplan Krokenveien AS	Dato: 06.03.2023	Tegnet: JH	Kontrollert: TRM	Godkjent: JH
	Målestokk: M = 1 : 500	Originalformat: A3		
	Status: Tegning i rapport

Borplan med utførte grunnundersøkelser er vist på tegning nr. -1, og totalsonderinger er vist på tegning nr.-20 til -24.
