Oppdragsgiver: **Stiftelsen Ringerike Kultureiendom**

Oppdragsnr.: **52101259** Dokumentnr.: **NOT-OV-1**

**Fra:** Norconsult AS

## ► **Overvannshåndtering – Alles kulturhus**

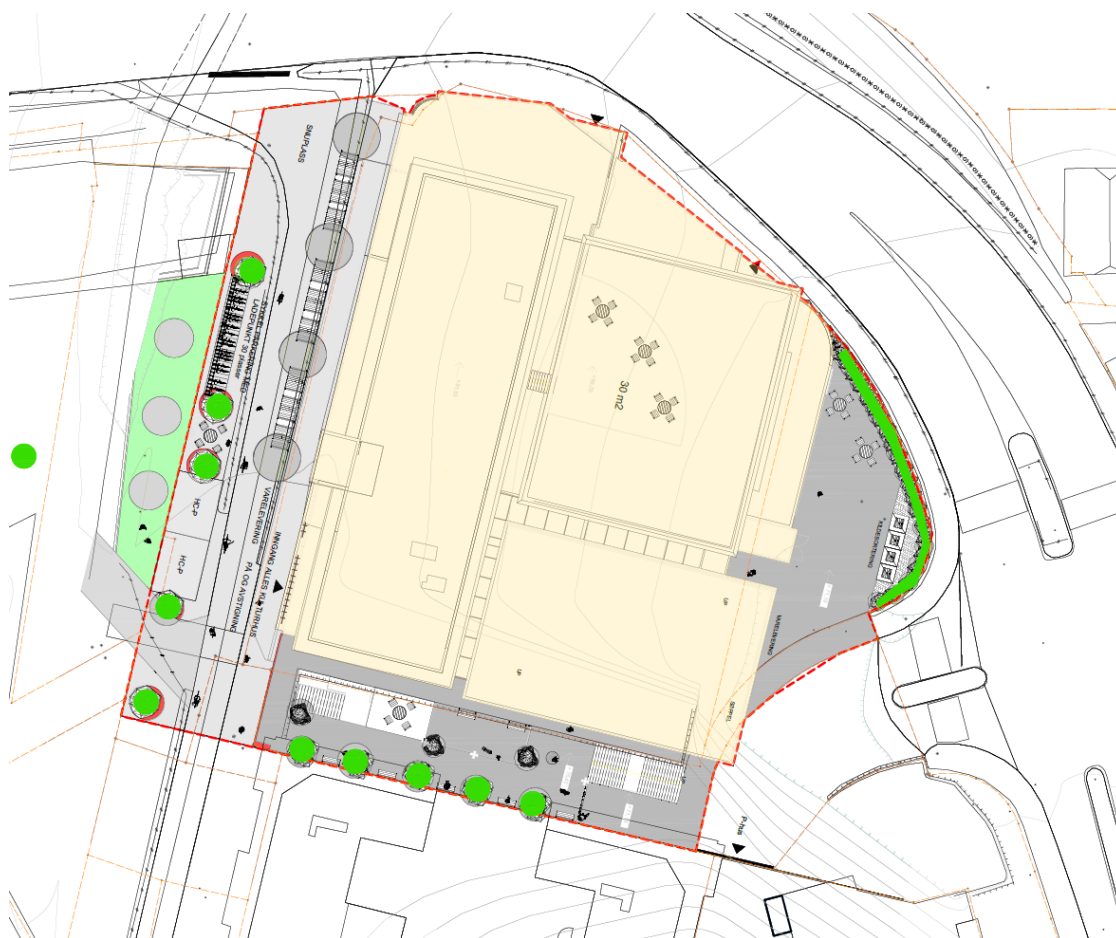
Figur 6 Situasjonsplan fremtidig situasjon (Kilde: Arkitekt)

I fremtidig situasjon øker størrelsen på bygget, noe som resulterer i økte takflater mot øst. Samtidig erstattes mye av asfalten med granittheller. Vest for Alles kulturhus langs Hønefoss bru anlegges det 70 m<sup>2</sup> med gresskledd forsenkes areal, samt at grøntareal også øker noe på det resterende området. Resterende arealer er låst til parkering, varelevering m.m. Nedbørsfeltet vil dermed bestå av flatene i Tabell 4. Situasjonsplanen i fremtidig situasjon er vist i Figur 6

Langs Hønefoss bru vest for Alles kulturhus anlegges det 70 m<sup>2</sup> med gresskledd nedsenket areal for å fordøye og infiltrere overvann. Forsenkingene planlegges med en gjennomsnittlig dybde på 0,2 m meter. Tiltaket vil bety en betydelig forbedring av overvannshåndteringen i dette området. Utenomhusarealene ellers er i stor grad låst til andre formål, samt at dagens arealbruk setter en del begrensninger. Det kan videre i prosessen vurderes om det er anledning til å anlegge permeabelt dekke istedenfor asfalt eller granitt på deler av området.

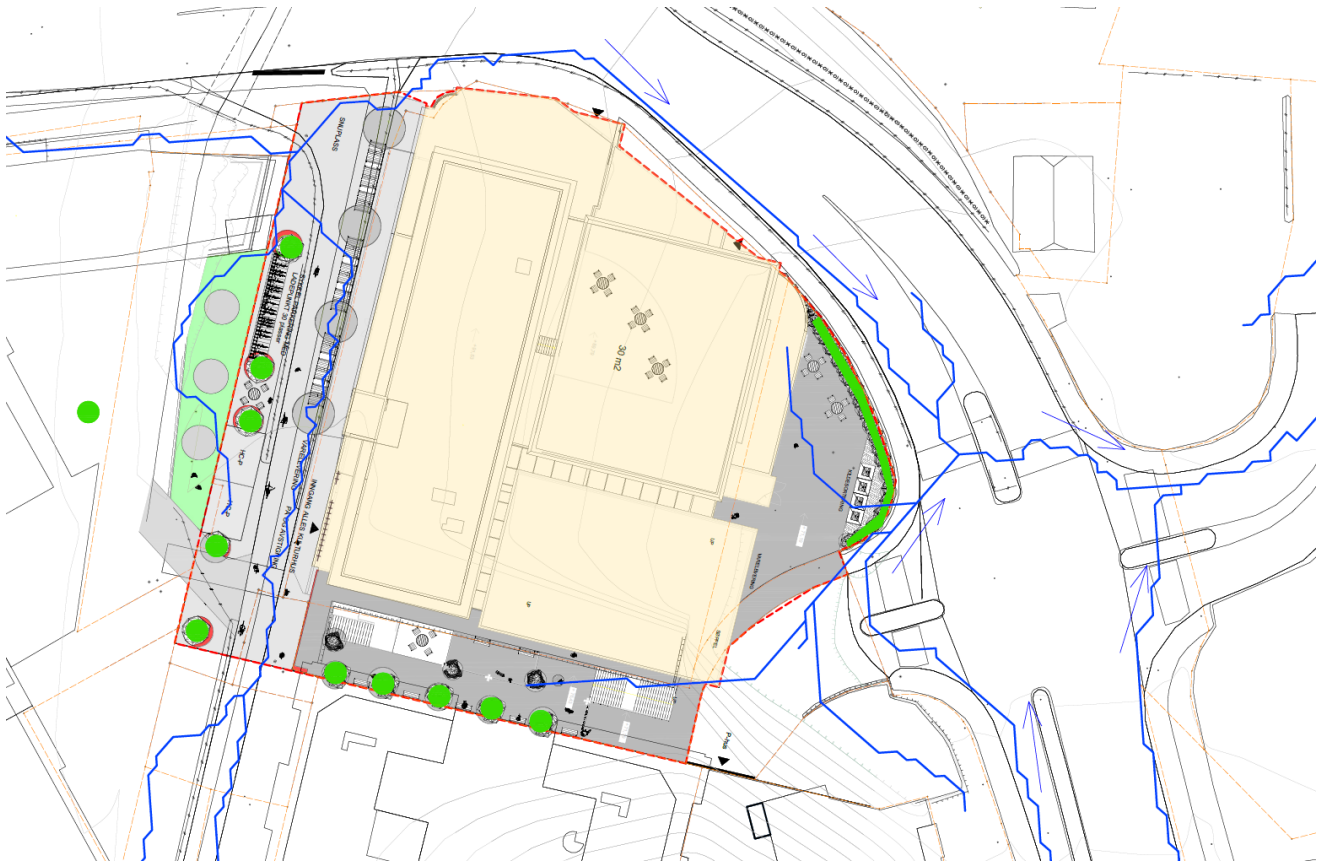
Figur 7 Situasjonsplan med flomveier

Eksisterende flomveier og påslippspunkt for overvann planlegges videreført i fremtidig situasjon. Dagens påslipp til OV ledning SID68756 Ø400 videreføres. Situasjonsplan med eksisterende flomveier er vist i Figur 7. Det bør videre i prosessen vurderes om det i prosjektet er anledning for å gjennomføre tiltak på overflaten som sikrer at tilgrensede dreneringslinjer fra nord og sør ikke ender opp i lavbrekket øst for bygget, men heller ledes forbi og mot elva i øst. Eksempel på tiltak kan da være opphøyd gangfelt. Ombyggingen av

kulturhuset gjør at kulturhuset kommer lenger ut i lavbrekket enn eksisterende bygg er i dag og de tilgrensede dreneringslinjene bør derfor sikres mer.

Dagens flomveier videreføres i fremtidig situasjon. Det kommer i dagens situasjon to betydelige dreneringslinjer fra nord og sør som grenser mot planområdet. Det bør i videre arbeid vurderes om overflaten kan tilpasses slik at planområdet i større grad sikres mot tilrenning fra de disse dreneringslinjene.
