Kunde: Ringerike kommune

Prosjekt: 10045 Vesterntunet

Erosjonvurdering, 10045 Vesterntunet

Rapport ID
HYD_Rap01_Erosjonsvurdering, 10045 Vesterntunet
Kunde
Ringerike kommune

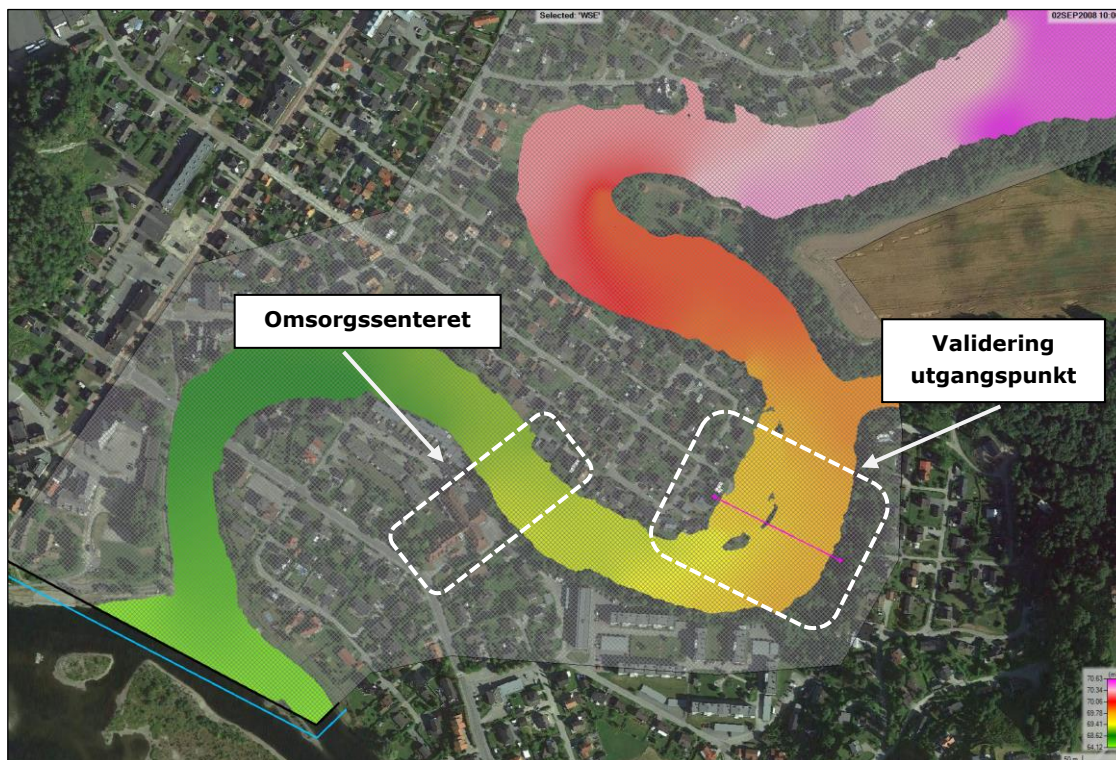
Figur 7: Kart over validering utgangspunkt og lokasjon av omsorgssenteret

Iht. hydraulisk og vassdragsteknisk detaljprosjektering av erosjonssikring (21155 – Randselva ved Livveien) [2], er det gjennomført hydraulisk beregning og erosjonssikring nedenfor Livveien i Hønefoss med oppfølging av ekstremværhendelsen «Hans» i august 2023. En ny HEC-RAS modell er utarbeidet i dette prosjektet for å beregne vannhastighet og vanndybde ved omsorgssenteret. Denne modellen er kalibrert og validert basert på notat fra NVE [2]. Valideringen er gjort med utgangspunkt i vannhastighet og vanndybde ved Livveien. Se Figur 7.
