Ringerike kommune

10045 Vesterntunet

Geoteknisk rapport – vurdering av områdestabilitet

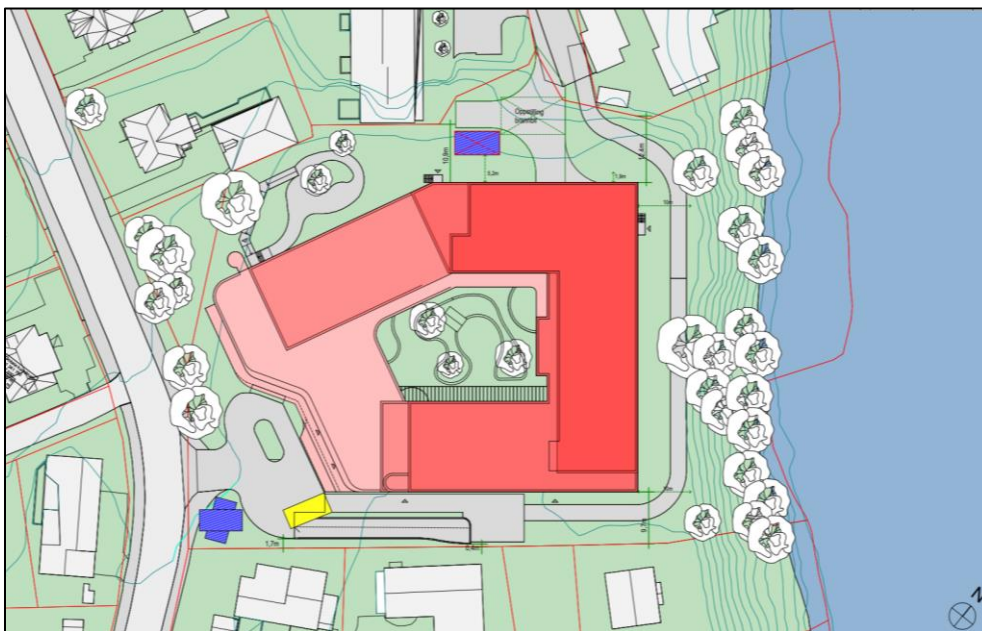
Figur 2: Utsnitt fra ARK sin skisse av prosjektet.

AFRY Norway AS er engasjert av Ringerike kommune for å gjennomføre en geoteknisk vurdering i sammenheng med etableringen av et nytt omsorgsbygg. Prosjektet er i skisseplanfase og skal etableres i Vesterngata 18 (gnr/bnr. 316/40) (Figur 1). Eksisterende omsorgsbygg skal rives før nytt bygg skal etableres. Nytt bygg skal etableres med kjeller og fire etasjer med ulike nivåer (Figur 2).

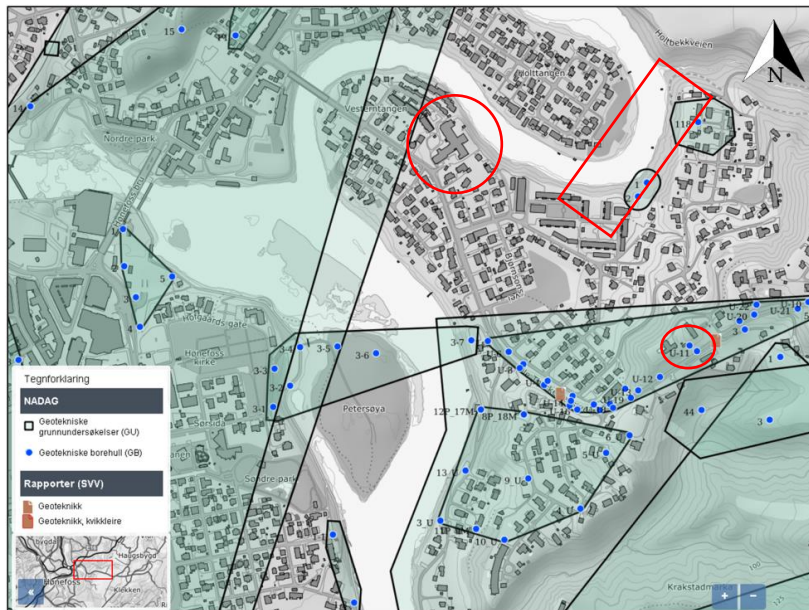
Figur 6: Figuren viser hvilke grunnundersøkelser som er registrert på NADAG [7]. Stor rød sirkel markerer tiltaksområdet. Liten rød sirkel marker totalsonderingene vist i Figur 7. Rødt rektangel viser plasseringen til NGI sin vurdering vist i Figur 8.

Det er ikke funnet grunnundersøkelser på NADAG utført på tiltaksområdet, men det er funnet noen i området (Figur 6, Figur 7).

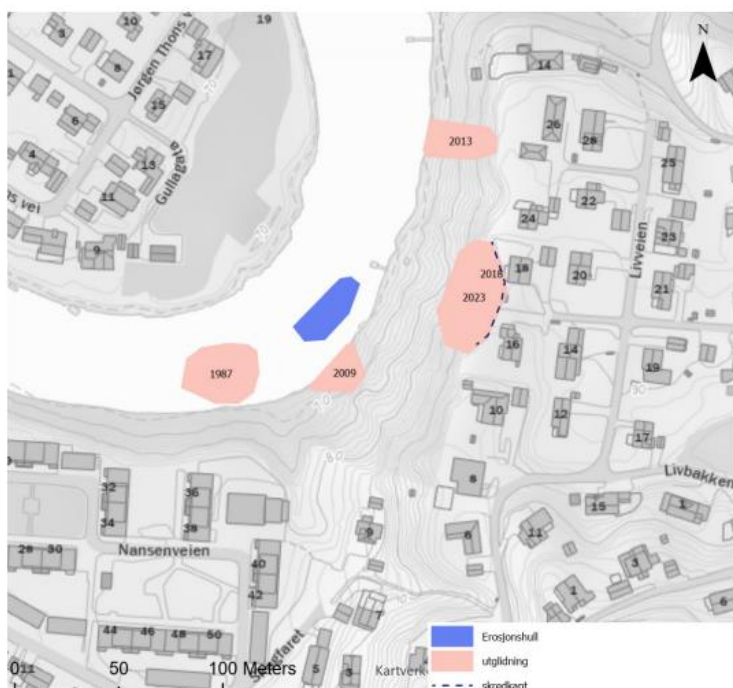
Figur 12: Utklipp fra NGI sin rapport som viser registrerte utglidninger litt lenger opp i Randselva [6].

Ca. 250 m lenger opp i Randselva for tiltaksområdet er det registrert flere mindre utglidninger. NGI sin rapport fra 2023 viser de registrerte utglidningene (Figur 12).

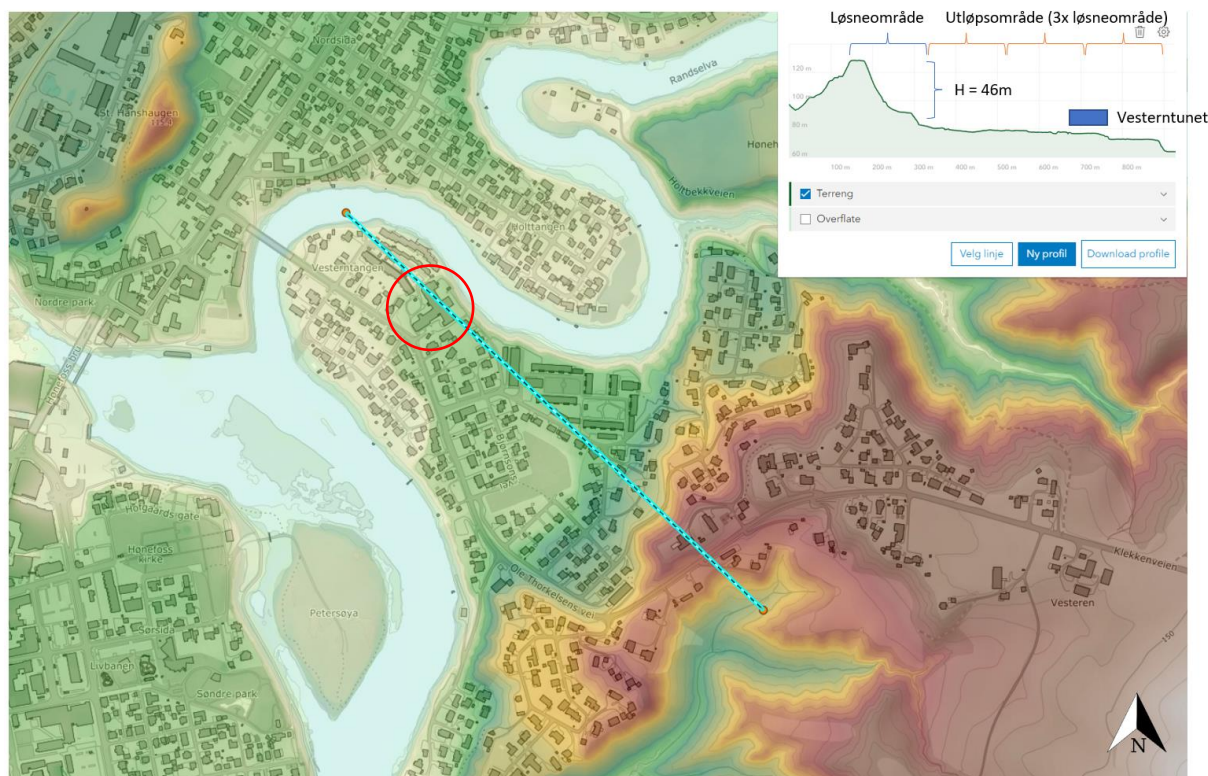
Figur 17: Figuren viser et snitt fra planområdet som viser et potensielt utløpsområde fra høydedraget ved Vesternbakken. Kilde: Høydedata.no.

Tiltaksområdet ligger ca. 400 m fra kartlagt kvikkleiresone nr. 867 Stølandet (Figur 11). Sonen er registrert med faregrad lav og konsekvens meget alvorlig. Iht. figur 11 ligger tiltaksområdet ikke i utløpsområde for sonen. Et potensielt skred i denne sonen vil ikke kunne treffe tiltaksområdet. Mot nord, vest og sørvest er terrenget relativt flatt før det heller ned mot Randselva. Mot sørøst er terrenget flatt før det stiger opp mot et høydedrag ved Vesternbakken (Figur 17). Terrenget heller ca. 1:3 fra foten av skråningen og til det høyeste punktet ved Vesternbakken.

Et potensielt utløpsområde (3x løsneområdet) vil kunne treffe tiltaksområdet Figur 17). AFRY har ikke funnet grunnundersøkelser mellom tiltaksområdet og høydedraget ved Vesternbakken som kan utelukke at det vil være et utløpsområde her.

Det er identifisert flere potensielle løснеområder som kan ha utløpsområder mot Vesterntangen (Figur 17, Figur 18). NGI har utført en områdestabilitetsvurdering ca. 250 m oppover i Randselva for tiltaksområdet. De har konkludert med at det ikke er fare for områdeskred da det ikke er påtruffet et sammenhengende lag med kvikkleire/sprøbruddsmateriale. Det er kun påtruffet enkelt punkt med kvikkleire/sprøbruddsmateriale. AFRY er enig i denne vurderingen.
