Utredning av områdestabilitet i Skogfaret 9, Ringerike kommune

Vurdering av områdestabilitet – Skogfaret 9

Rapport nr. 2	
Oppdrag:	Områdestabilitet ifm. oppføring av boligblokk
Rapport nr.:	21-112-2
Adresse:	Skogfaret 9
Gnr/bnr:	95/50
Oppdragsgiver:	Bare Eiendom AS v/ Paul Magnus Lehne

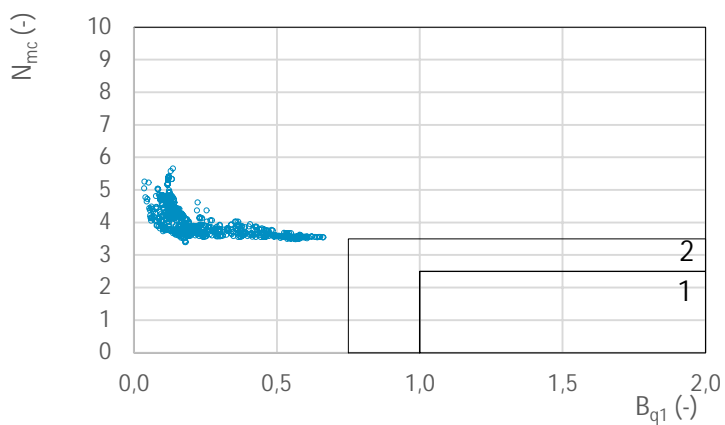
Prosjekt Skogfaret 9			Borhull 1
Innhold Jordartsklassifisering etter NIFS 2015 - detektering av sensitive materialer			Sondennummer 4838
Utført DEF	Kontrollert JH	Godkjent DEF	Anvend.klasse 1 1
Divisjon	Dato sondering 06.09.2021	Revisjon Rev. dato	Figur B.1

CPTu-sonderinger fra borhull 1 har ingen indikasjon på sprøbruddmateriale eller kvikkleire, se vedlegg B.1 og B.2 samt B.9. Massene klassifiseres som leire/siltig leire med siltsjikt.
