TRONRUD EIENDOM

NORDBERG TERRASSE

TRAFIKK

OPPDRAGSNR. A108509-005
DOKUMENTNR. 01
VERSJON 01
UTGIVELSESDATO 15.01.2021. REV 14.04.2021
UTARBEIDET COWI AS
KONTROLLERT TOKS
GODKJENT DOSK

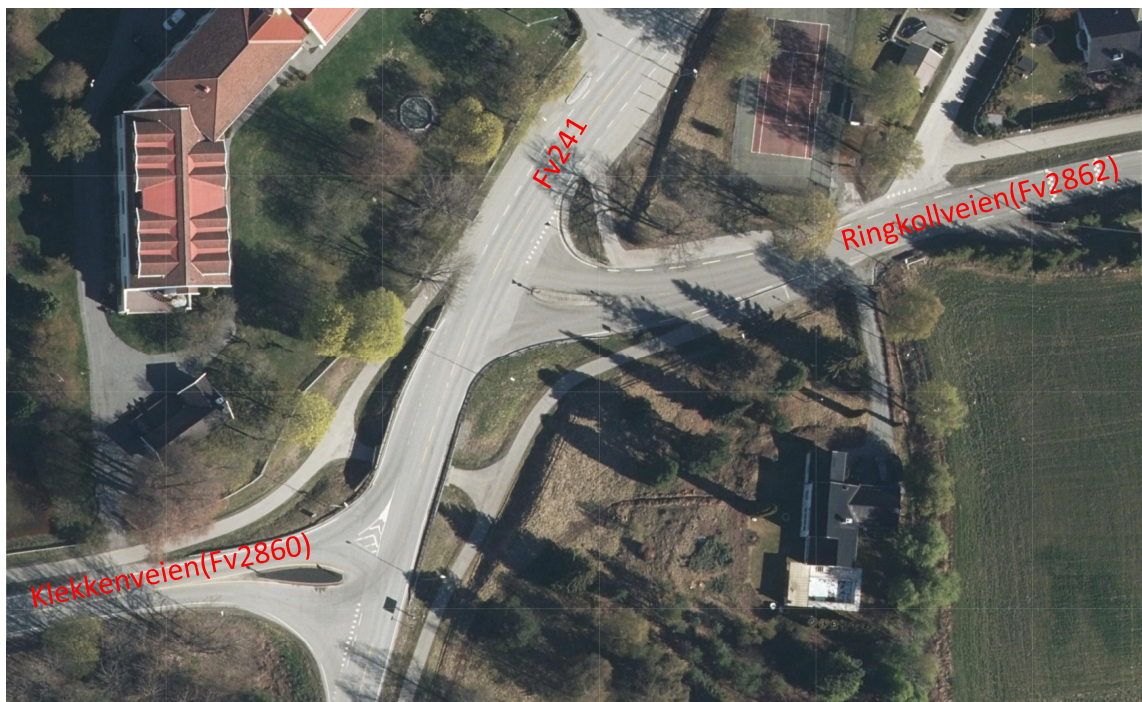
Figur 3 Utsnitt kryssområdet Fv241 og Fv2862

Ut fra foreliggende håndbok N100, vil Fv241 kunne klassifisert som øvrig hovedveg (HØ2). Ls = 65m.

Krysset Fv241 x Fv2862 er regulert med trafikkøy. Siktkrav iht N100 er for regulert T-kryss, L1 = 78m og L2=10m (jfr. N100).

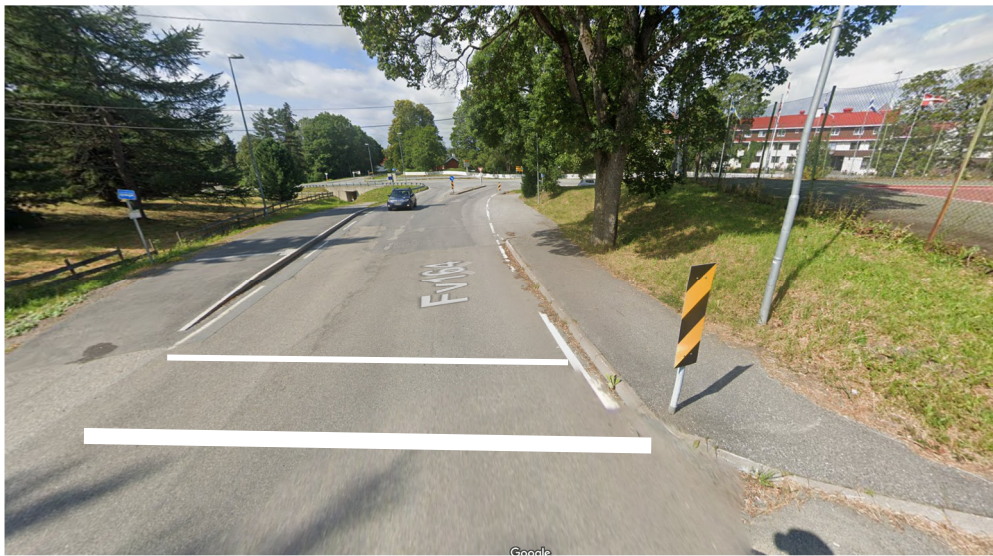
Figur 5 Bilder av Ringkollvei med fortau/busstopp.

Et sikkerhetstiltak her vil være å etablere en GS-kryssing (merking 1024 og skilt 516), eventuelt opphøyd da Ringkollveien i dette området ligger med neste 8% stigning.

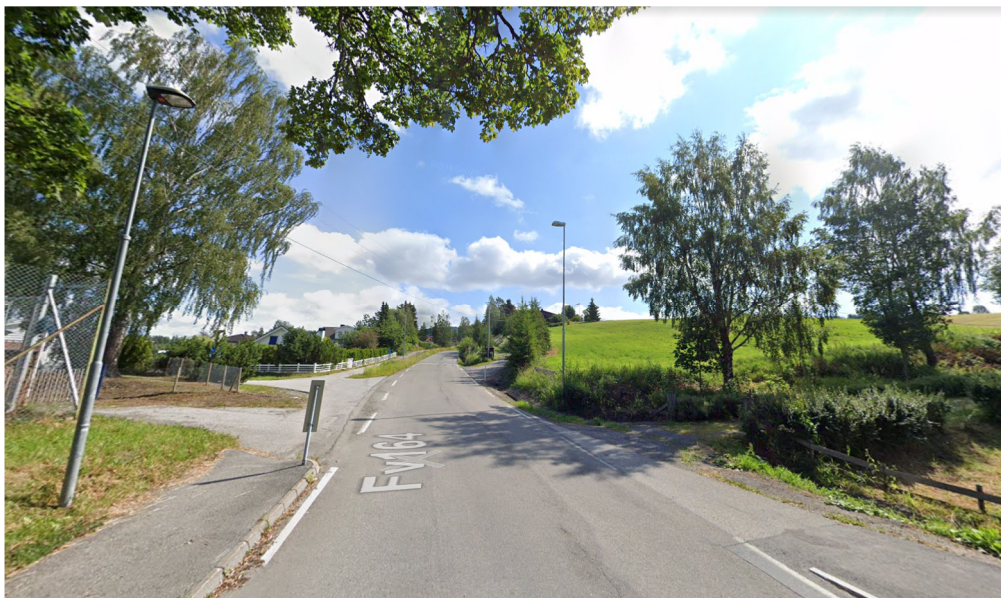
Området med busstopp er belyst fra begge sider av vegen.

Figur 6 Belysning ved krysningsstedet

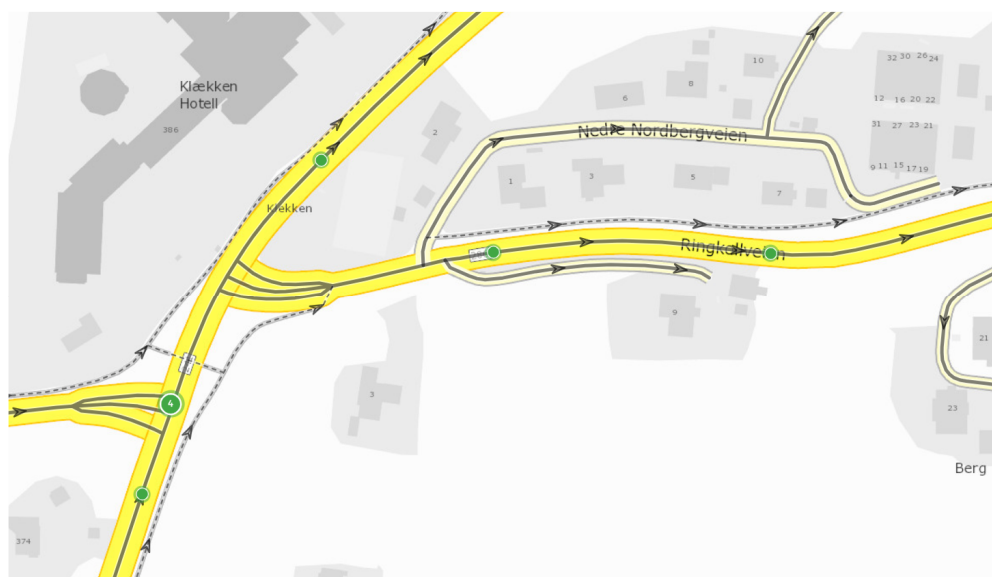
Figur 7 Utsnitt fra NVDB, ulykker.

Ulykker fra figur 4 er sammenstilt i tabellen nedenfor.

Nr	År	Veg	Type ulykke	Merknad
1	1983	Fv241	Venstresving foran kjørende i samme retning	2 biler
2	2017	Fv241	Avsvinging til venstre foran kjørende i motsatt retning	2 biler
3	2002	Fv241	Venstresving foran kjørende i samme retning	2 biler
4	2001	Fv241	Venstresving foran kjørende i motsatt retning	MC og bil
5	2009	Fv241	Avsvinging til venstre foran kjørende i motsatt retning	MC og bil
6	2014	Fv241	Møting på rett vegstrekning	2 biler
7	2012	Fv2862	Enslig kjøretøy kjørte utfor på venstre side i høyrekurve	1 bil
