Oppdragsgiver: **Støen Gård AS**

Oppdragsnr.: **52207144** Dokumentnr.: **52207144_02**

► Utvidelse av Støen grustak. Geoteknisk stabilitet

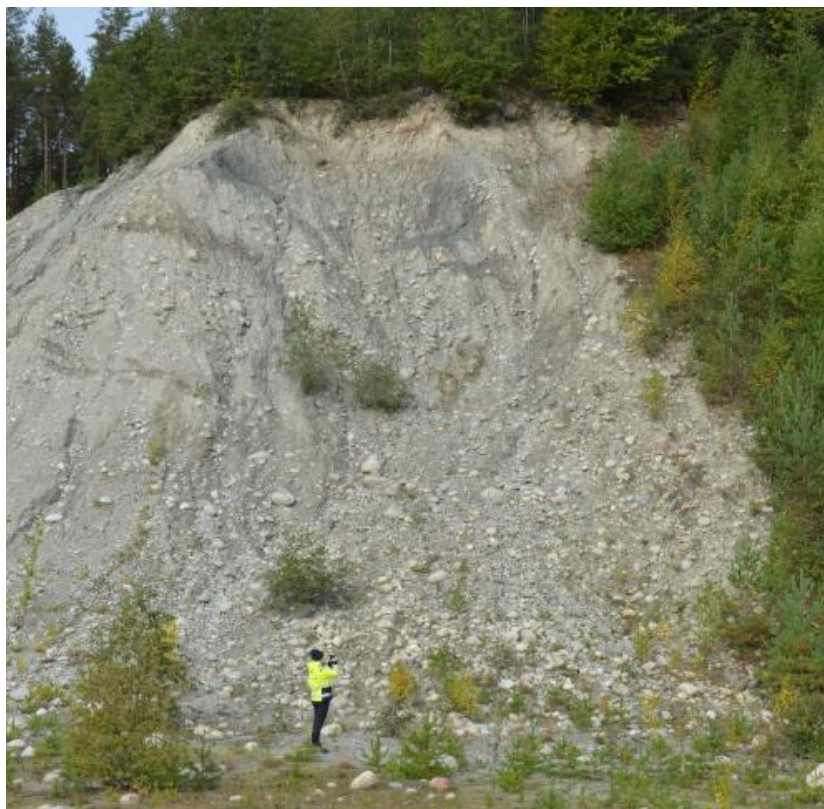
Figur 5. Felt med finkornet materiale, antatt leirblandet silt, nord i grustaket

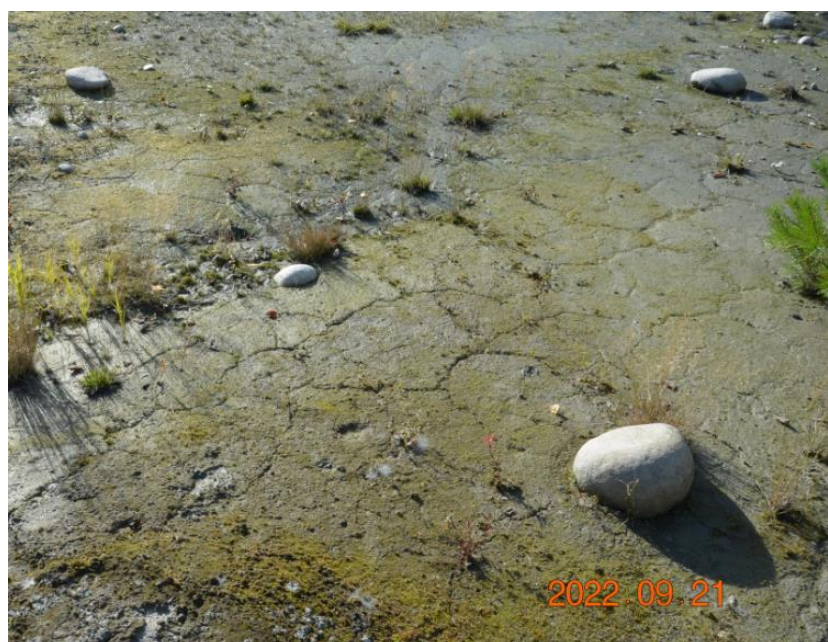
Figur 6. Leirslam i bunnen av grustaket nedenfor grusveggen i figur 5

Det er utført mange sonderboringer i det aktuelle området, og satt ned en rekke brønner for prøvetaking av løsmassene og for vannforsyningen til Ringerike vannverk. De kjente boringene er gjengitt med referanser i NGUs grunnvannsdatabase, GRANADA, og er vist på kartet i figur 4. De aller fleste boringer viser at grunnen består av grus, sand og finsand. Bare noen få borepunkter i nord, ut mot Ådalselva og Tjorputten viser silt med innblanding av leire. Disse massene beskrives også som «faste» (NGU 1980). Høyt i grusveggen nord i grustaket, ved nordenden av profil C i figur 7, er det også et grått lag som sannsynligvis består av leirblandet silt (figur 5). Denne veggen har stått urørt i mange år, og noe leire har blitt ført med regnvann ned i bunnen av grustaket på ca. kote 161 moh. (figur 6).

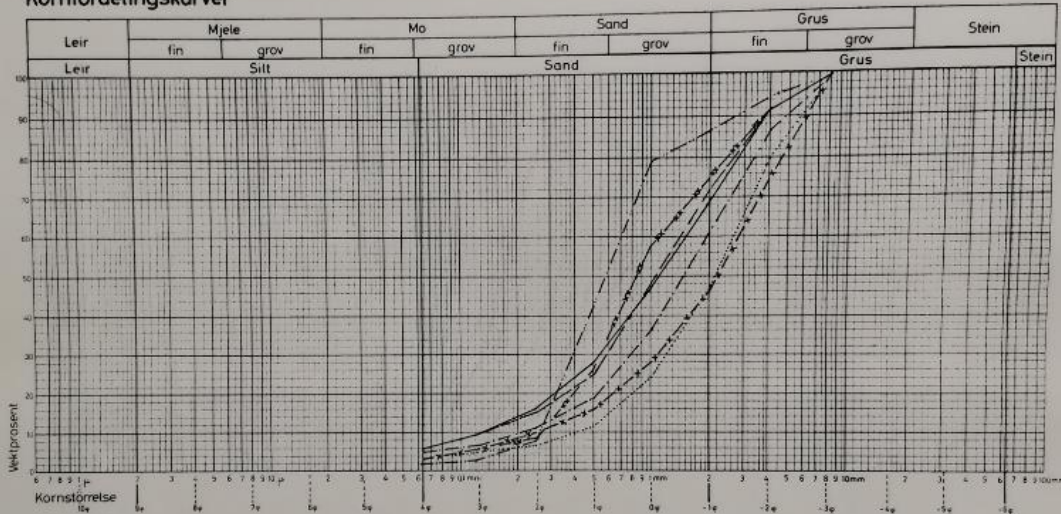
Kornfordelingskurver

Prove nr	Sted	Dyp	>19,1mm	<0,002 mm	Md	So	Merknader
80 1157	BORHULL I, KJEMOEN	3 m			1,1 mm		
80 1158	"	6 "			1,05 "		
80 1159	"	9 "			1,5 "		
80 1160	"	12 "			0,58 "		
80 1161	"	15 "			2,2 "		
80 1162	"	18 "			0,85 "		
80 1163	"	21 "			2,1 "
