Til: Ringerike kommune
v/ Hanne Wilhelmsen
Kopi til:
Dato: 2019-11-28
Rev.nr. / Rev.dato: 0 /
Dokumentnr.: 20190909-01-TN
Prosjekt: Skredbefaring - Hovsenga, Ringerike kommune
Prosjektleder: Bjørn Kalsnes
Utarbeidet av: Bjørn Kalsnes, Øyvind Høydal
Kontrollert av: Carl Harbitz

Befaringsnotat - Hovsenga, Ringerike kommune

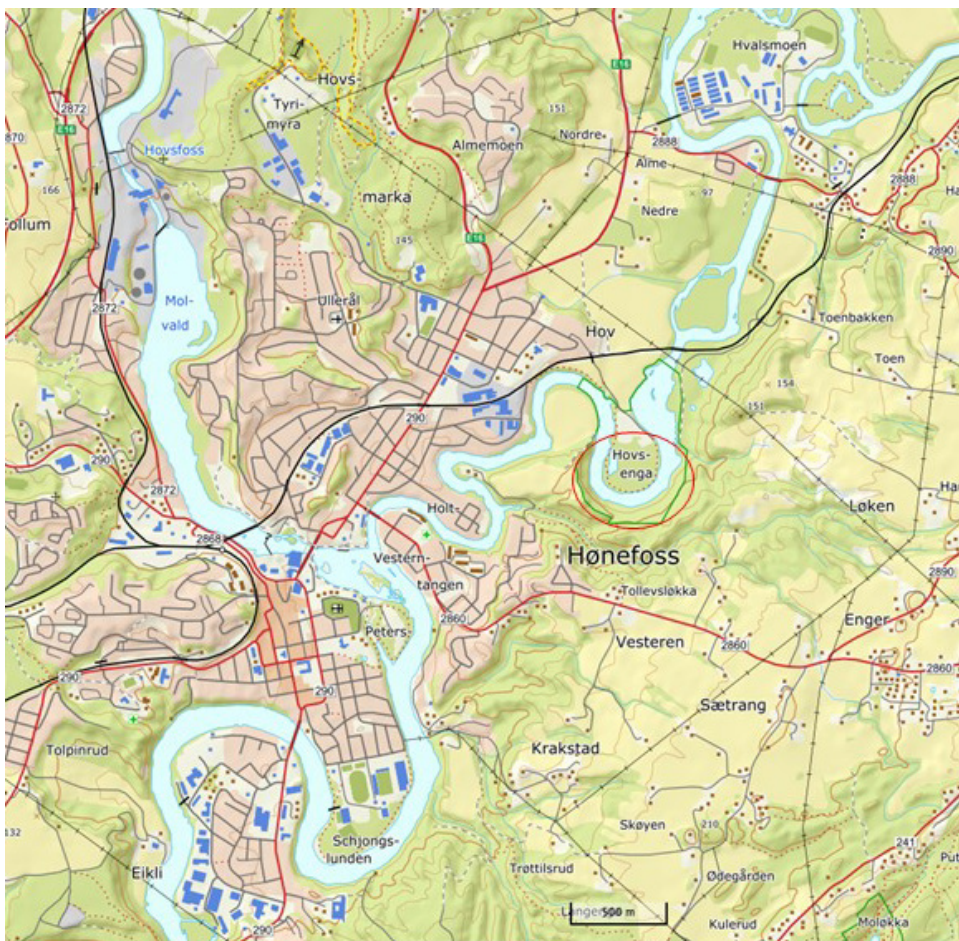
Tidlig på formiddagen torsdag 21. november 2019 ble det oppdaget et større løsmasse-skred på Hovsenga, Ringerike kommune (Figur 1). Det presise tidspunktet for skredet har det så langt ikke vært mulig å bestemme. Skredobservasjonen ble rapportert til politiet og Ringerike kommune som så først kontaktet NVE, deretter NGI (ca. kl. 16.30) med anmodning om å bistå kommunen i akuttstiasjonen. NGI ved Bjørn Kalsnes og Øyvind Høydal bisto kommunen i to møter fredag 22. november i forbindelse med håndteringen av situasjonen, der også politiet deltok. I tillegg var Kalsnes og Høydal på befaring i skredområdet sammen med Hanne Wilhelmsen fra Ringerike kommune.

Figur 1: Kart med skredområdet markert med rødt.

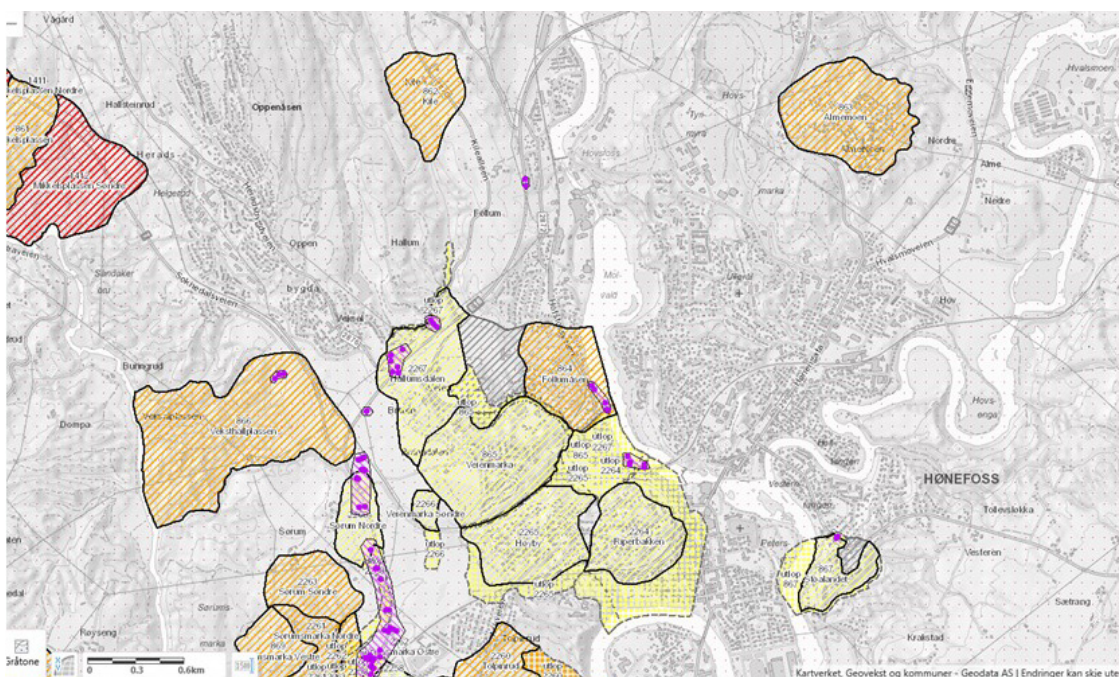
Området har mange definerte kvikkleire faresoner, se Figur 4.

Figur 4: Kvikkleire faresoner i Hønefoss-området (www.atlas.nve.no).
