MAI 2024
RINGERIKE KOMMUNE

REGISTRERING AV VEGETASJON OG TILSTANDSVURDERING AV TRÆR

VEDLEGG TIL DETALJREGULERINGSPLAN FOR VESTERTUNET

OPPDRAGSNR.	DOKUMENTNR.				
A253626	NOT-ARB-001				
VERSJON	UTGIVELSESDATO	BESKRIVELSE	UTARBEIDET	KONTROLLERT	GODKJENT
01	08.11.2023	Første utgave	Chanette Hoffmann	Kristin Moldestad/Marina Eraker Hjørnevåg	Ståle Hansteen
02	28.05.2024	Endret kap. 1. Innledning og kap.3.1 Planområdet	Ståle Hansteen	Chanette Hoffmann	Ståle Hansteen

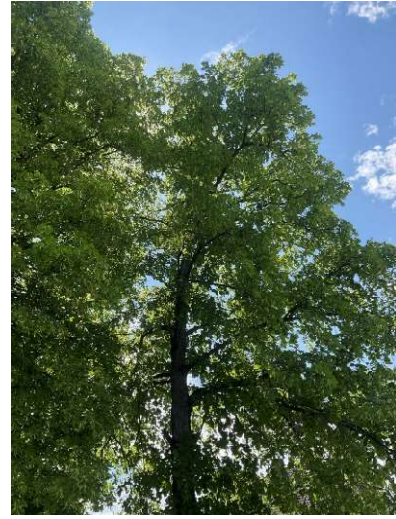
17	Storbladlind <i>Tilia platyphyllos</i>	112, 126	11	4	4	God	Tostammet fra ca.1m, trang stammekløft med noe sårved/oppsprekking på en side. Tett frøsetting på en stamme. Noe utskygging mot nord. Fin grensetting m gode vinkler. Treet har status høy risiko (HI) på fremmedartslista.
18	Storbladlind <i>Tilia platyphyllos</i>	135	8	4	4	God	Ensidig utviklet mot sør. Noen grener beskåret og ca. 30cm grenstubb står igjen. Galler på bladene. Treet har status høy risiko (HI) på fremmedartslista.
19	Furu <i>Pinus sylvestris</i>	218	12	5	5	Meget god	Meget flott med artstypisk grensetting. Spor av barkbiller. Fuglerede
20	Furu <i>Pinus sylvestris</i>	40 cm diamet er x 2		5	4	God	Tostammet fra ca.05m, hver stamme har diameter på ca.40cm. Kunne ikke måles.
21	Furu <i>Pinus sylvestris</i>			5		Meget god	Stor gammel furu som står lenger ned i bratt skråning. Grov stammebark m/dype furer.
