Rapport 001 Dronning Ragnhilds vei 6. Dokumentasjon og vurdering.

Tittel: Rapport 001 Dronning Ragnhilds vei 6. Dokumentasjon og vurdering.

Notat: 24.1.2020 Ellen M Devold. Rev. 12.2.2024.

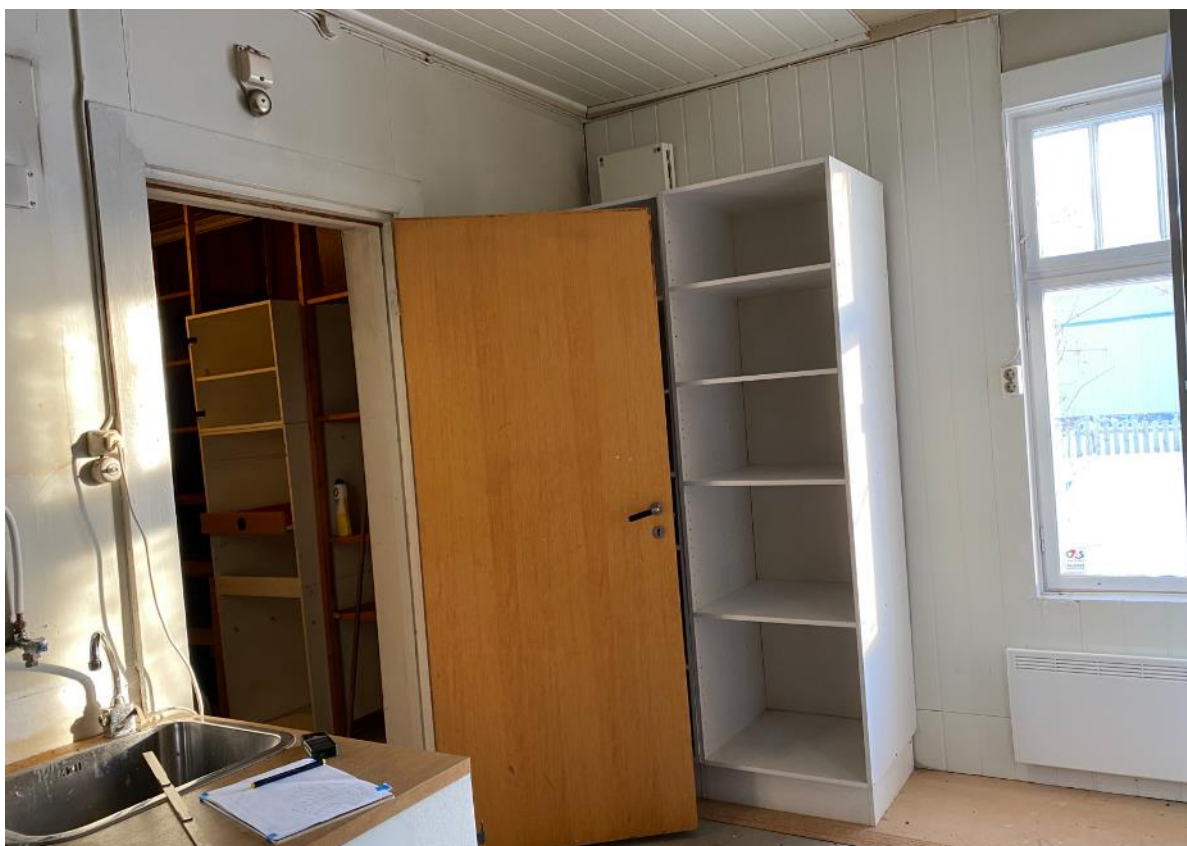
Rom 12. Eldre malt platehimling og linoleum og nye himlingsbord og panel. Sett mot nordøst. Eldre vindu.

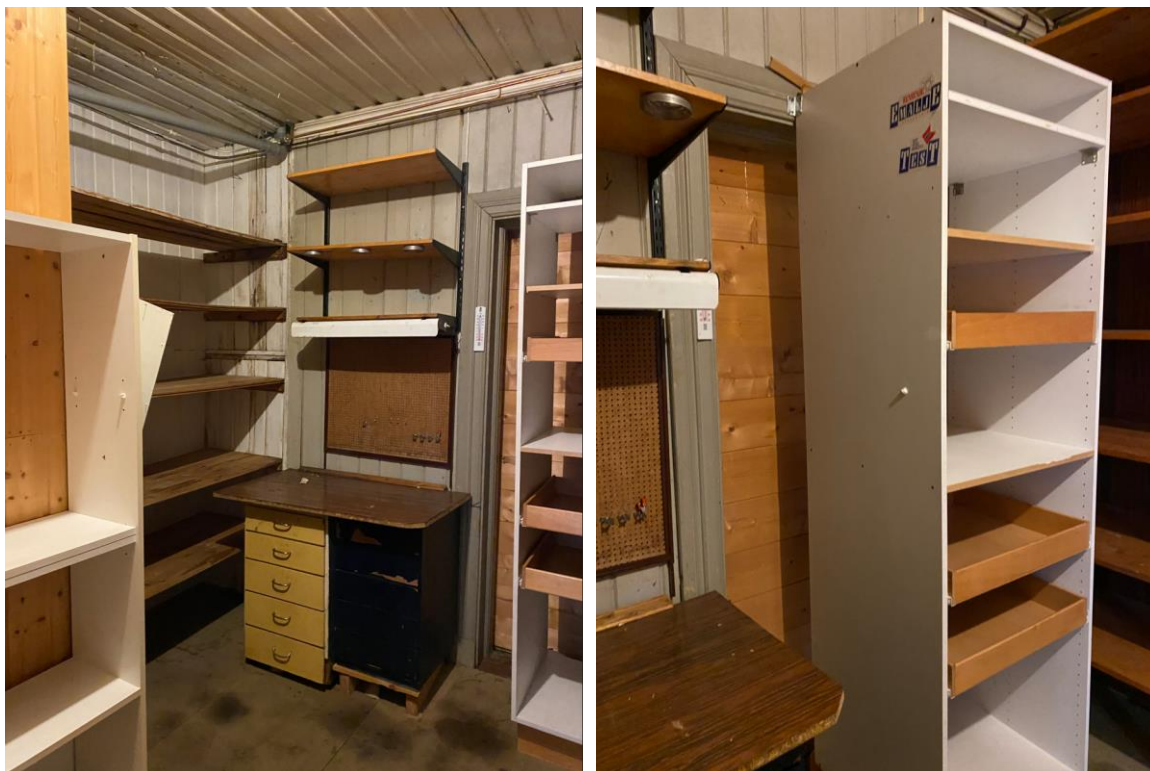
Rom 13 lager/gang med tidligere utgang til trapperom i øst. Opprinnelig panel, himlingsbord, gerikter og listverk. Plater på gulv.

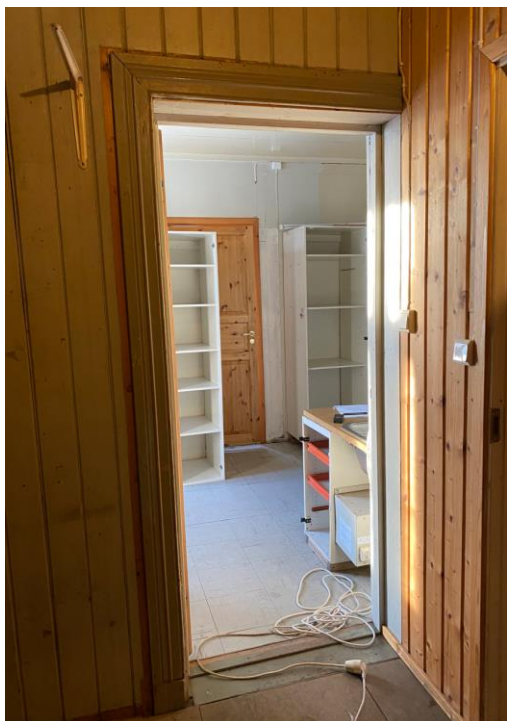
Rom 13 sett mot sør mot rom 12. De opprinnelige geriktene er bevart, men flyttet noe.

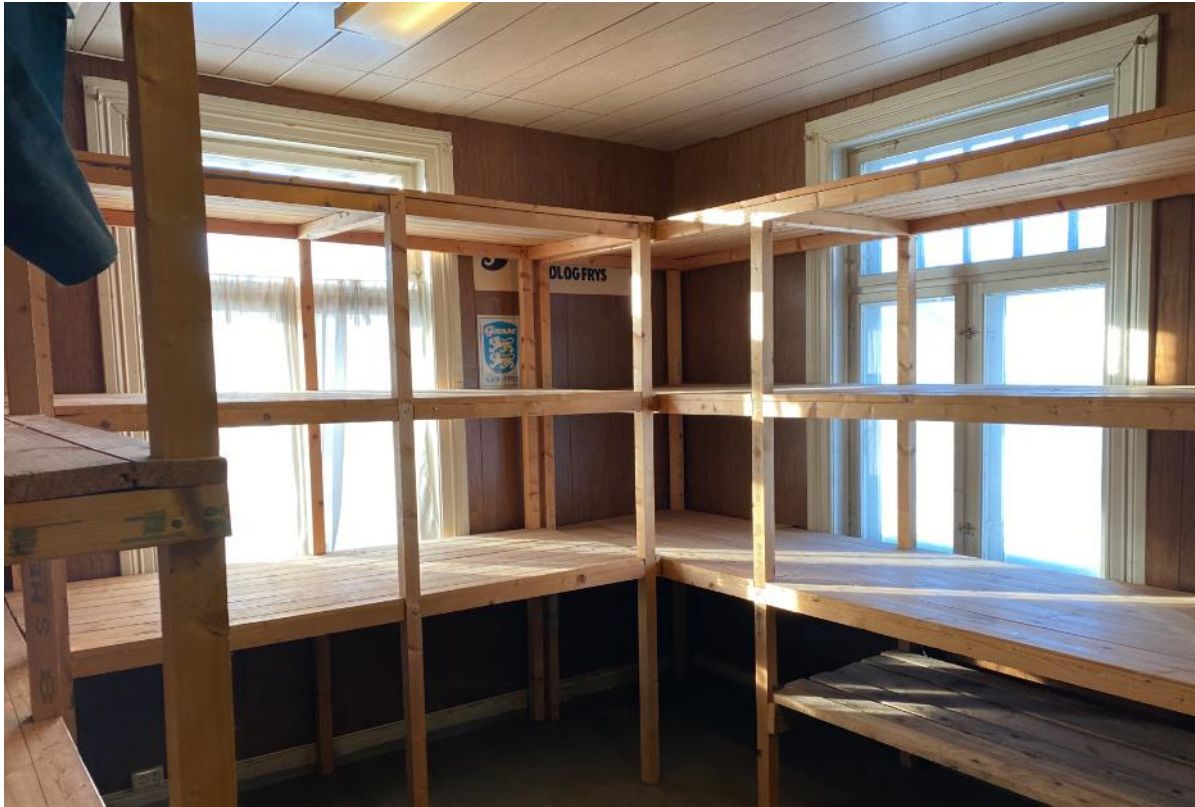
Rom 15 sett mot sørvest. Rommet har vært benyttet som lager. «Koreapanel» på vegger og vekselpanel i himling viser eldre renoveringer fra 1950-70 tallet.

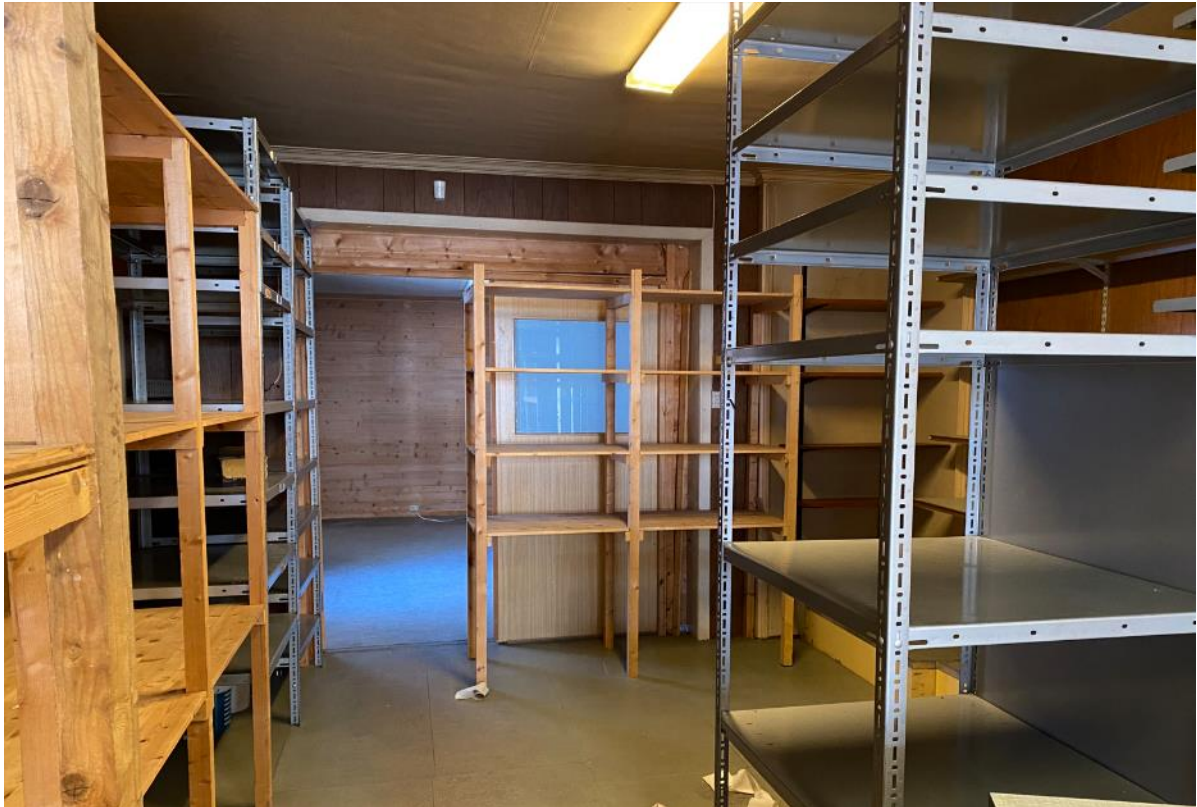
Rom 16 sett mot nord mot rom 17. «Koreapanel», strukket og malt eldre himling, plater på gulv. Døråpning med dobbel dør fra nyere tid.

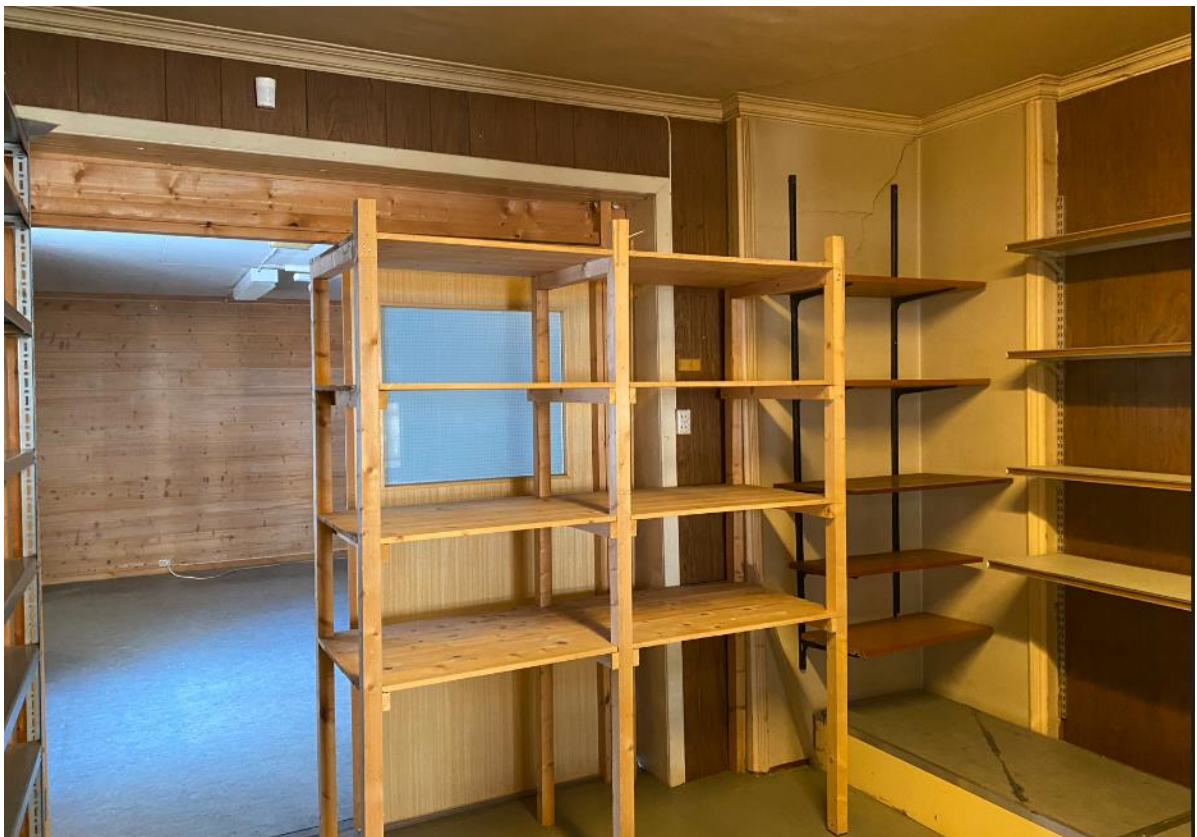
Rom 16 med gammelt listverk i tak og ved pipemuren. Nyere listverk ved døråpning.

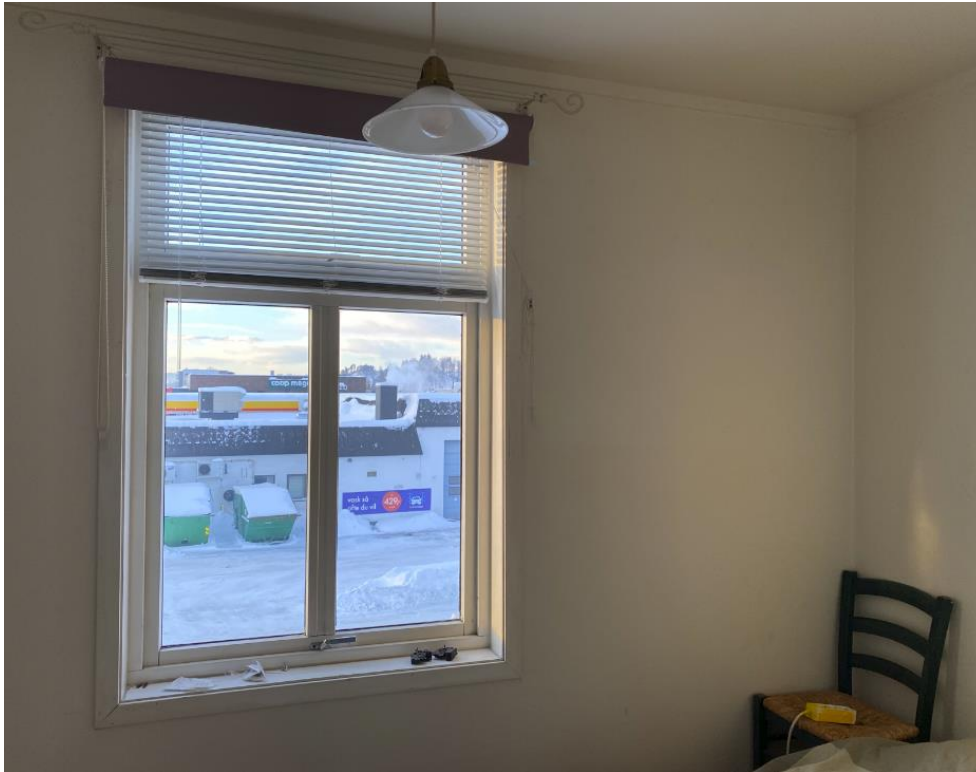
Rom 01. Mot sør. Nye vinduer. Malte palter.

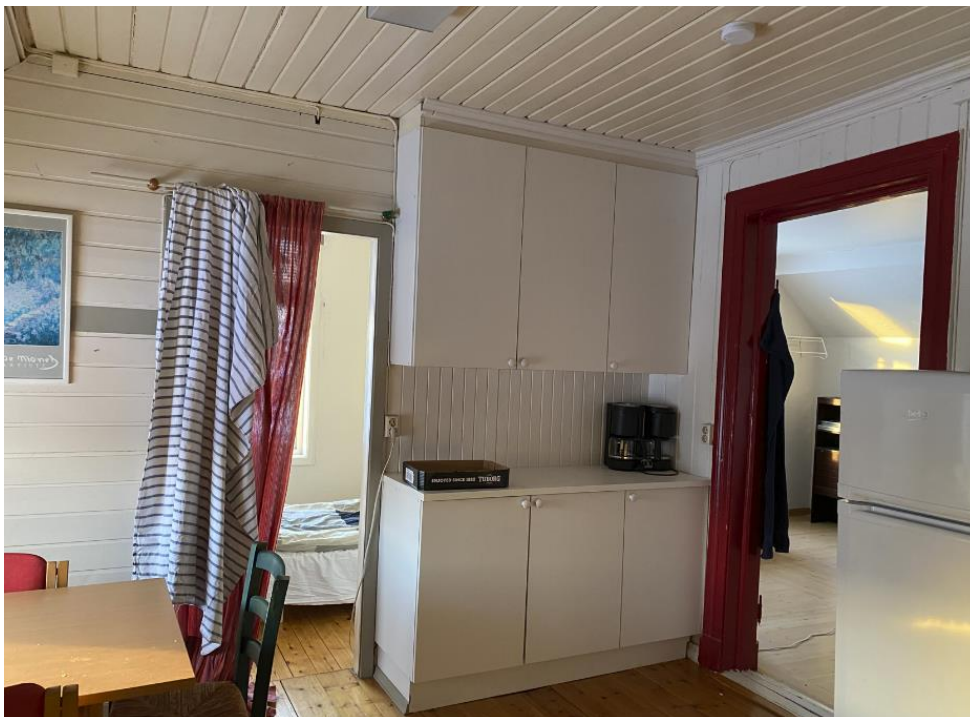
Rom 02. Kjøkken sett mot sør. Eldre panel i himling. For øvrig er det nye overflater.

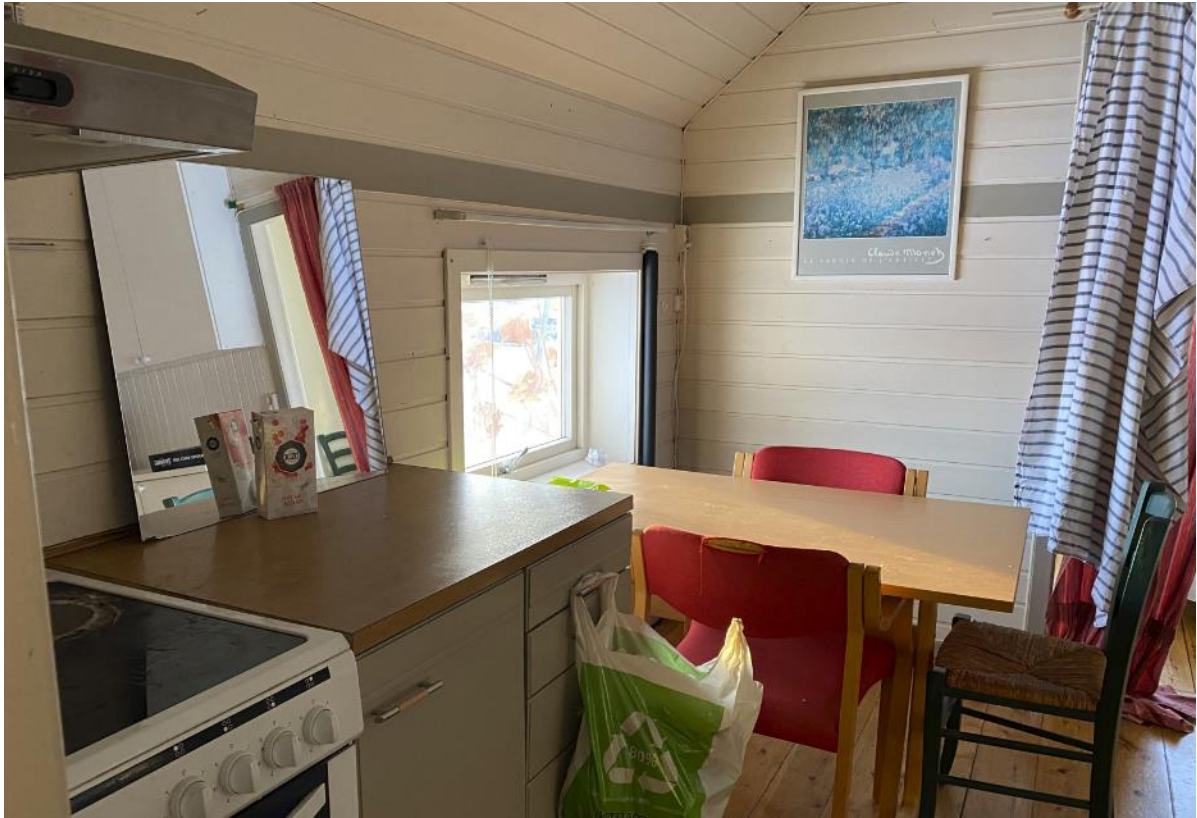
Rom 02. Kjøkken sett mot sørøst. Nytt vindu og nye overflater.

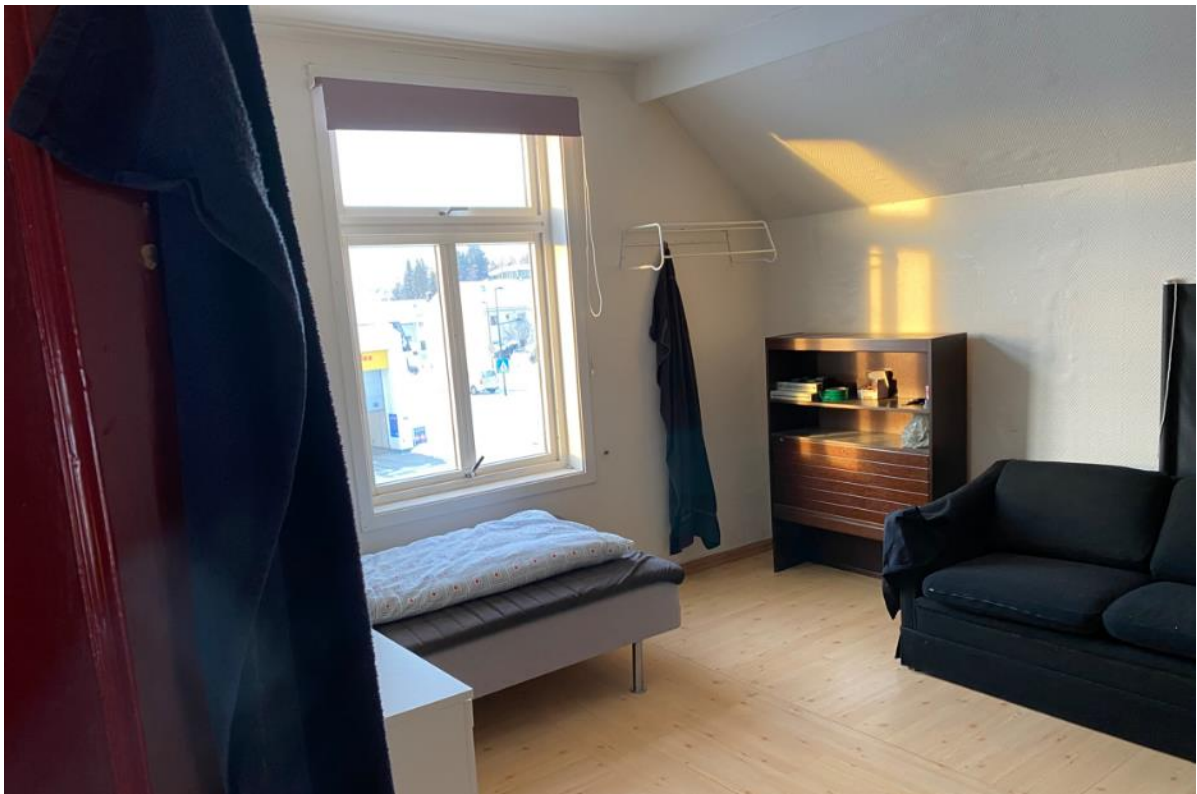
Rom 03 sett mot sørvest. Nyere overflater. Vindu fra 1980-tallet. Sannsynlig at eldre panel og himlingsbord er bevart under det nyere.

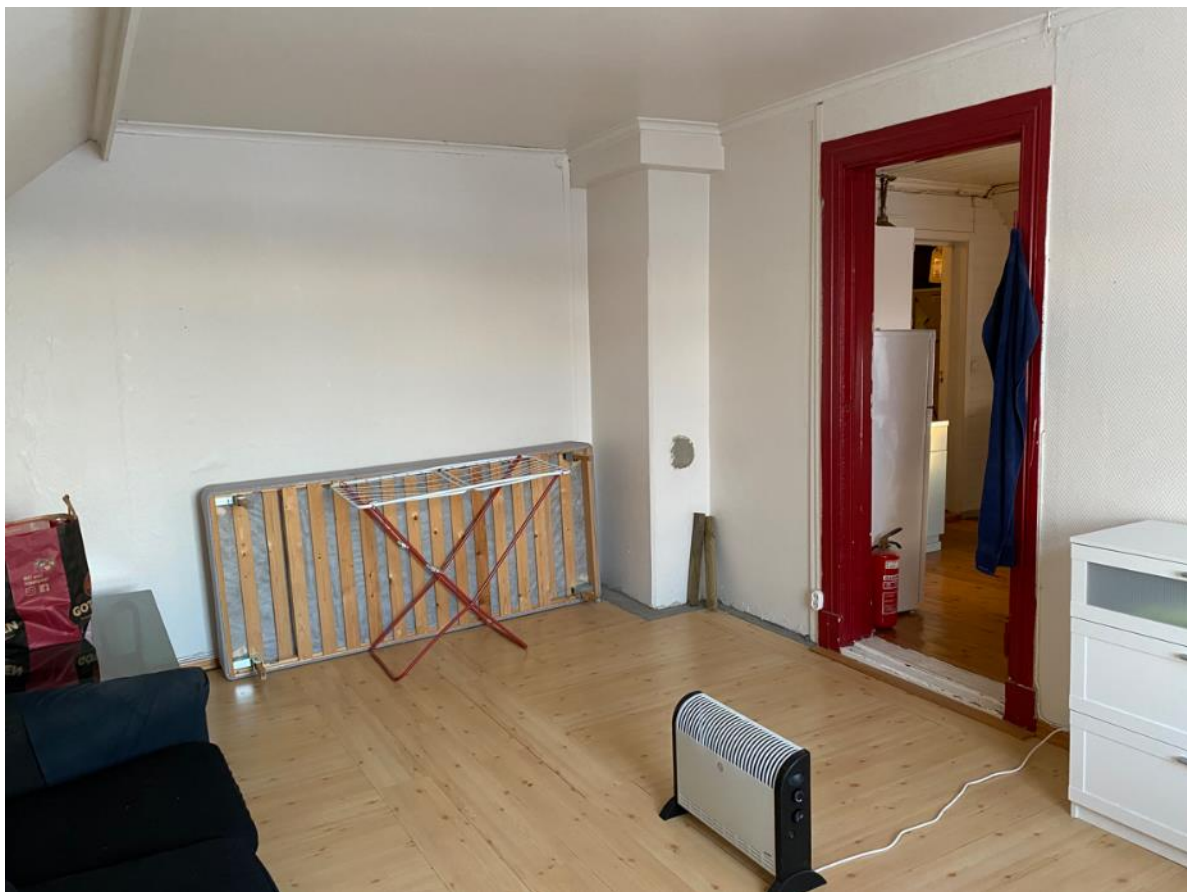
Rom 03, soverom, sett mot nordøst. Opprinnelige gerikter og døråpning.

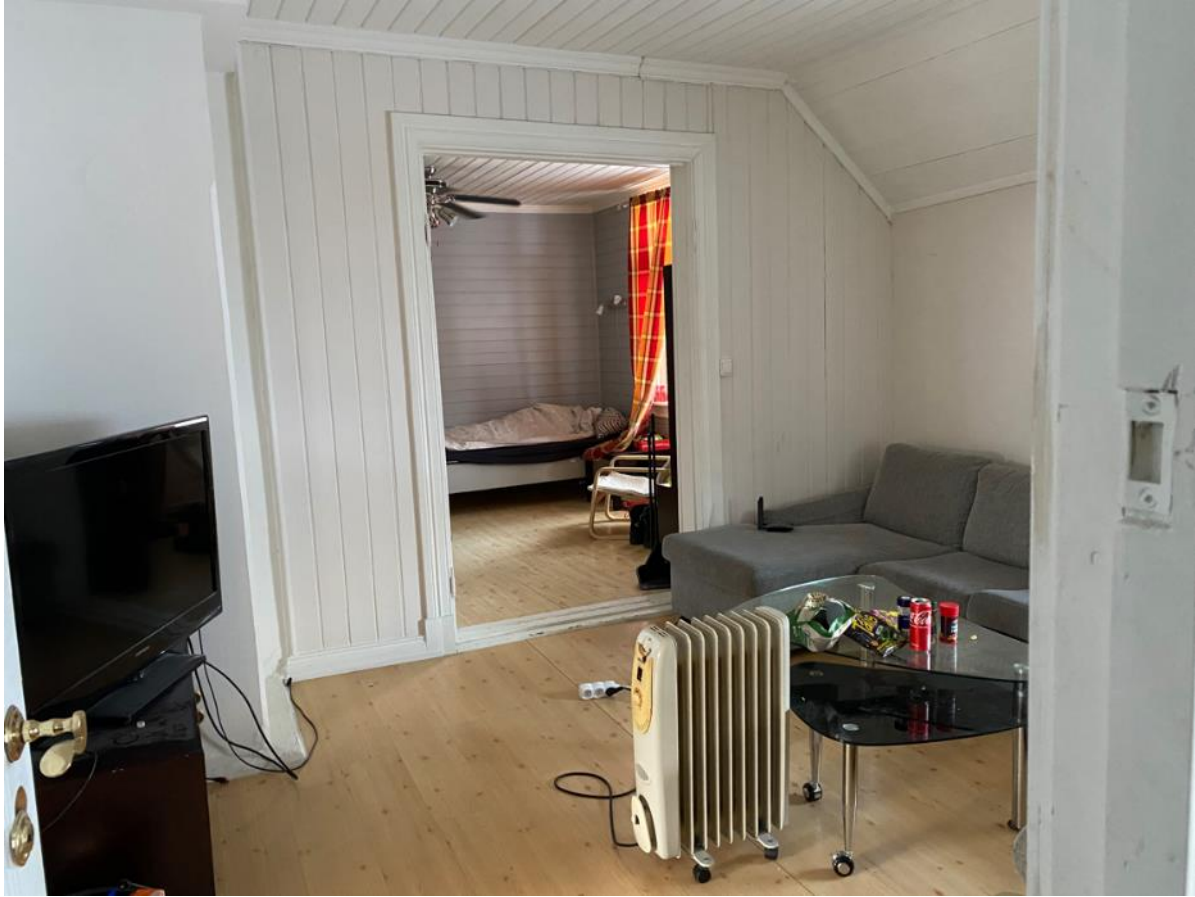
Rom 09 stue sett mot sørvest mot rom 10. Opprinnelig døråpning og gerikter, nytt gulvbelegg.

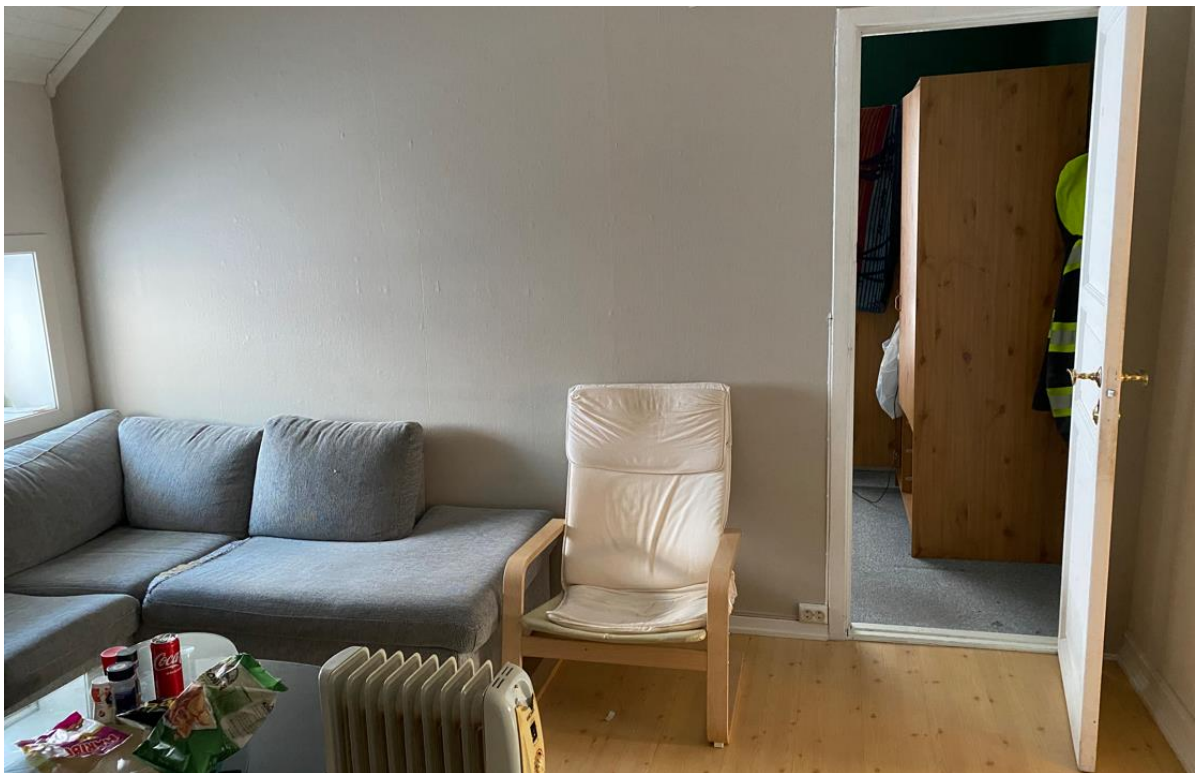
Rom 09 stue sett mot nord mot rom 07. Nye overflater.

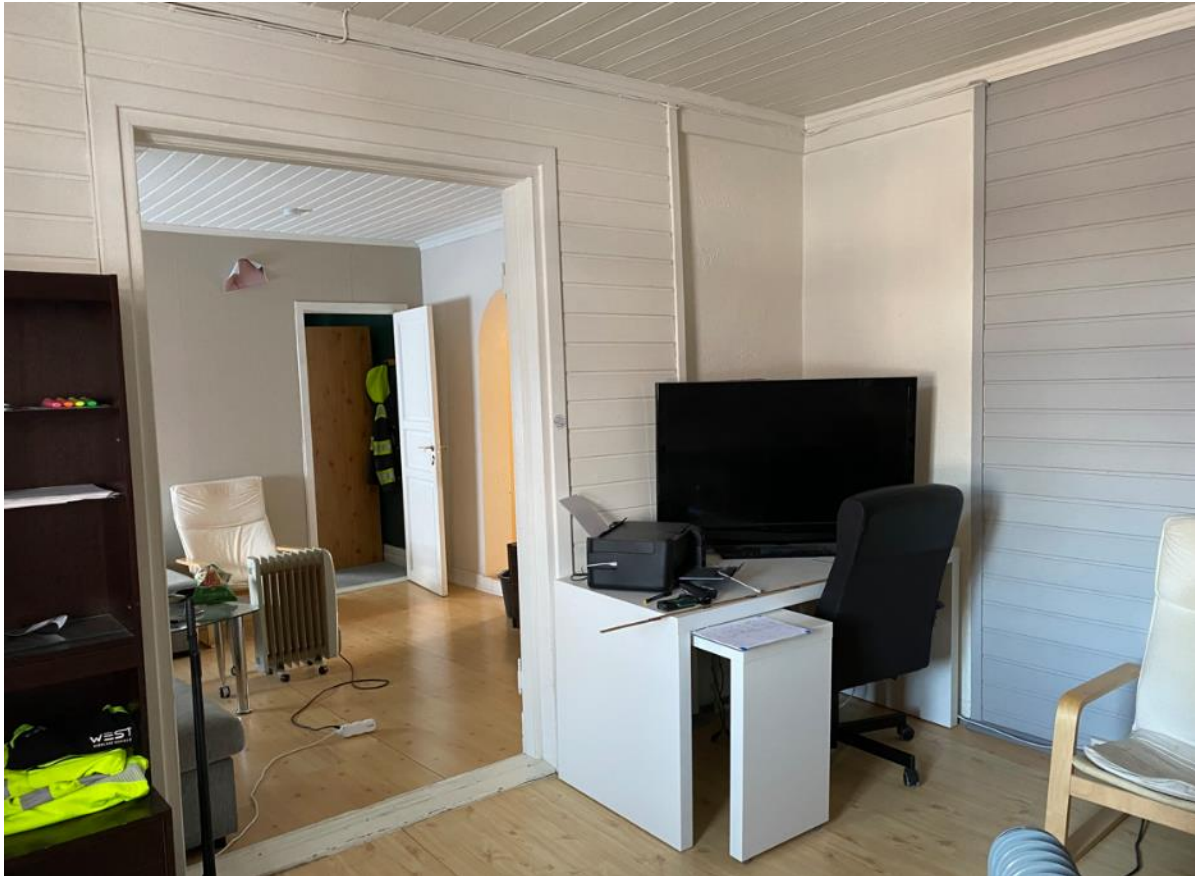
Rom 10 sett mot rom 09 og med inngang til soverom i rom 07 i bakgrunnen. Opprinnelig døråpning. Nye overflater.
