# Rapport

Oppdragsgiver	Navn Skogfaret 9 AS	Kontaktperson Paul Magnus Lehne
Oppdrag	Nummer og navn 21588 Ringerike, Hønefoss – Skredfarevurdering for GBnr. 95/50, boligblokk. Skogfaret 9.	Oppdragsleder Kristin Lome
Dokument	Nummer 21588-01-1 Utført av Kristin Lome, Espen Eidsvåg, Kalle Kronholm	Dato 2022-02-01 Kontrollert av Espen Eidsvåg

## Skredfarevurdering

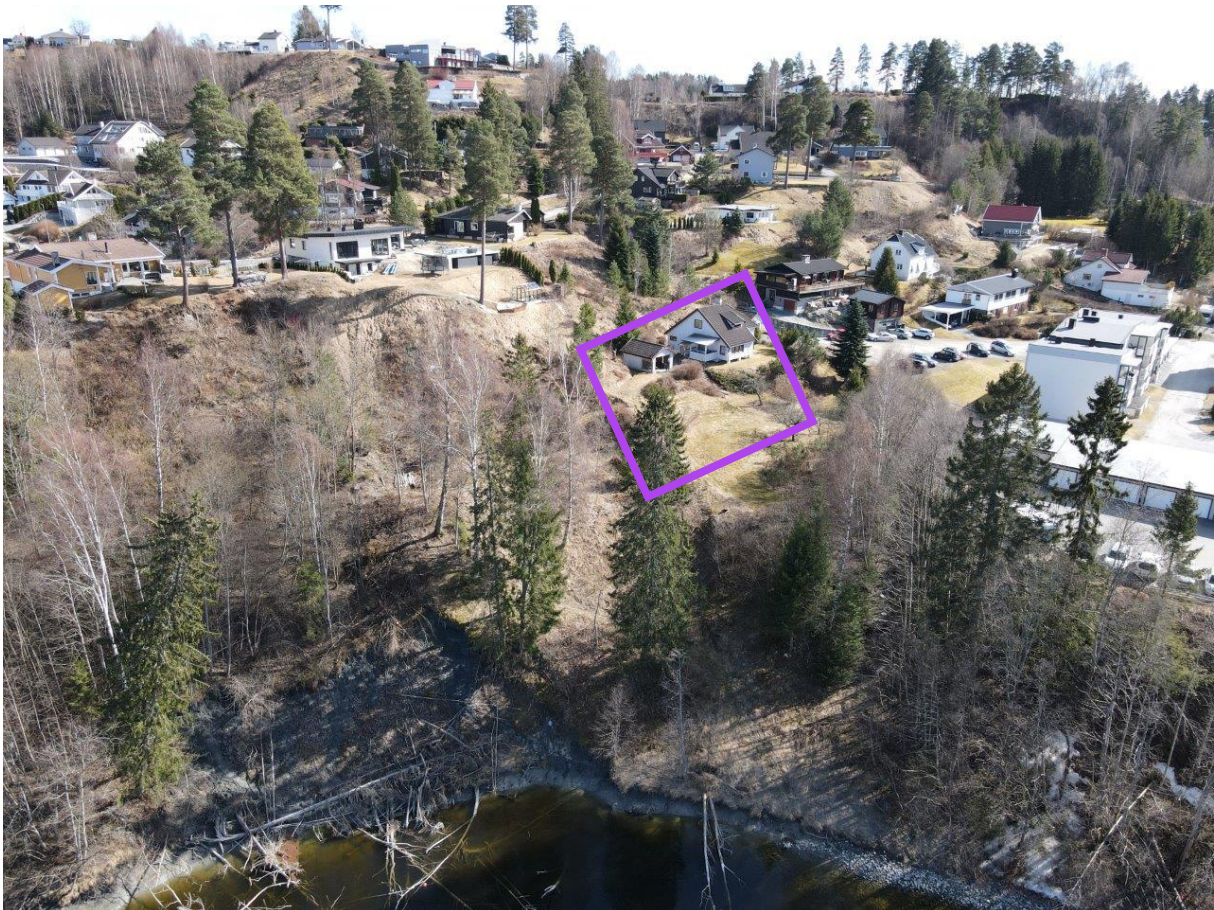
Den vurderte tomta ligger i Hønefoss, i Ringerike kommune (Figur 1). Tomta strekker seg fra ca. 70-100 moh. rett sørøst for den meanderende Randselva på 65 moh. Den vurderte tomta ligger i et etablert boligfelt med eneboliger og blokkbebyggelse. Figur 2 viser den vurderte tomta (markert omtrentlig med lille polygon), hvor det i dag står en enebolig, og omkringliggende terreng.

*Figur 2: Bildet viser den vurderte tomta og omkringliggende terreng. Bildet tatt med drone og tilsendt fra oppdragsgiver.*

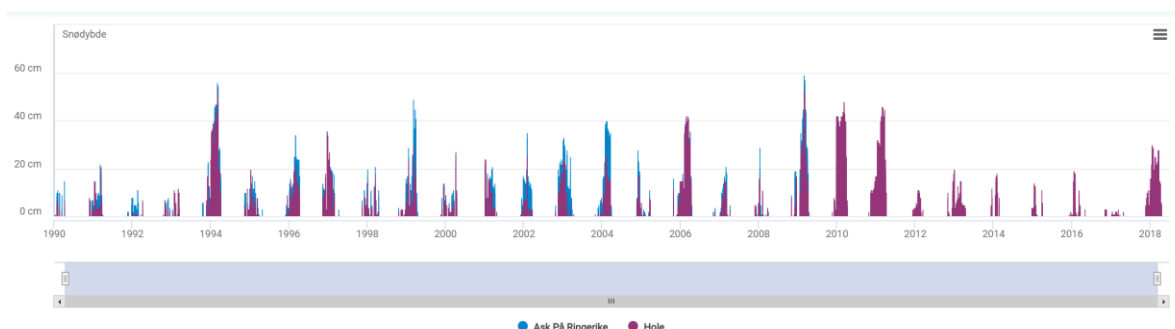
- Området er relativt tørt vinterstid og den maksimale snødybden som er målt ligger på 55 cm (Figur 7).
- Selv lav vegetasjon vil bidra til et ujevnt snødekke på grunn av ruhetene det skaper på bakkenivå, trestammene vil bryte opp eventuelle flak og bar- og greiner vil føre til et mindre sammenhengende snødekke.
- Den aktuelle skråningen ligger midt i et boligfelt, noe som reduserer sannsynligheten for at flak kan bygges opp. Skråningen vil sannsynligvis heller ikke ligge i fred i lengre tid, da det er rimelig å anta at det i perioder med mye snø vil foregå snømåking eller annen aktivitet i området.
- Skråningen har liten høydeforskjell (15 m), og den høyeste delen av skråningen er slakere enn 25°. Et eventuelt skred forventes å ha begrenset energi og utløp.

Figur 7: Maksimal snødybde ved målestasjon Ask og Hole, i nærheten av Skogfaret 9. Hentet fra Seklima (Norsk klimaservicesenter, 2021)

Vi vurderer sannsynligheten for skader forårsaket av snøskred i skråningen ovenfor tomte som mindre enn 1/5000.

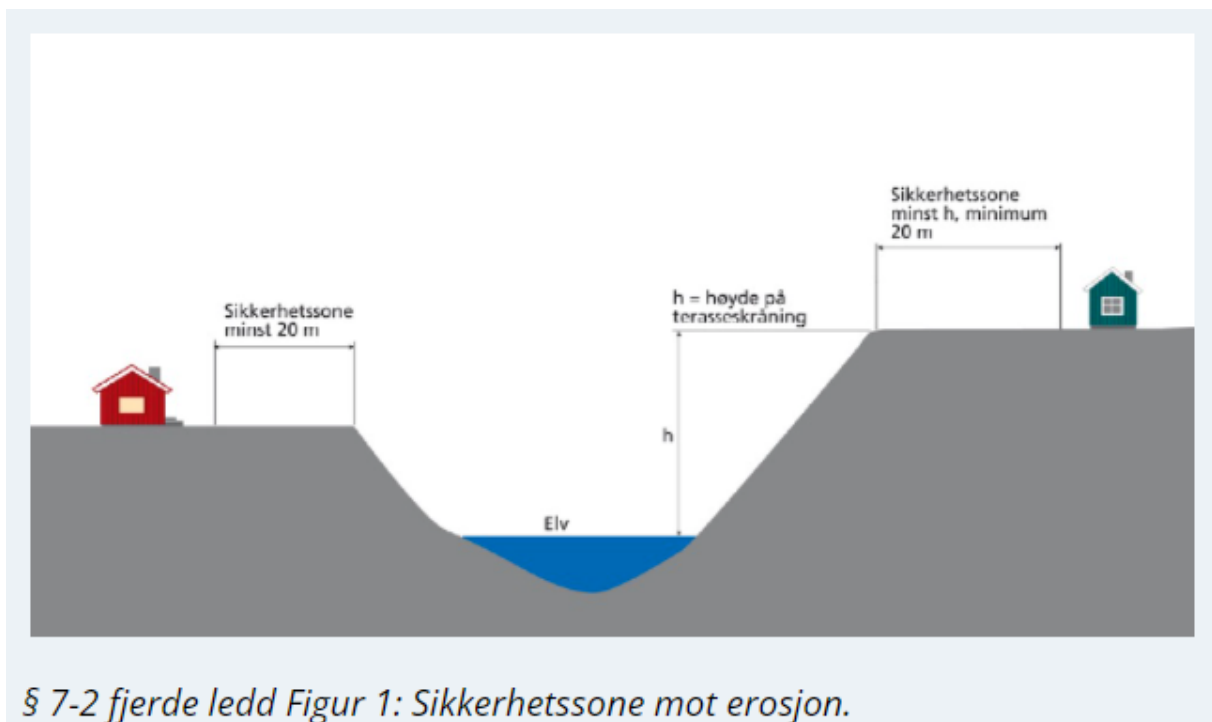
Ifølge NVEs veileder for utredning av sikkerhet mot skred i bratt terreng, skal det i tilfeller med en bratt terrassekant trekkes en faresone innenfor denne for å ta høyde for bakovergrepene skred. Tiltak i sikkerhetsklasse S2 og S3 anbefales i veilederen å plasseres hhv. minimum 5 og 10 meter innenfor denne kanten. Veilederen sier også at «Når det er mulighet for elverosjon i bunnen av skråningen skal man følge veiledningen til TEK 17 § 7-2. ledd.» (NVE, 2020). Det vil si at avstanden til erosjonsutsatt elvekant må være minst like stor som høyden på kanten (målt fra toppen av skrent til normalvannstand i elv eller bekk), og ikke under 20 meter selv om høyden er mindre enn dette, se Figur 8. Ifølge veiledningen kan avstanden være mindre dersom elven sikres mot erosjon, og bør være større der elvekanten består av lett eroderbare masser.

Figur 8: Figuren er direkte tatt ut fra veiledningen til TEK17 § 7-2 (DiBK, 2021) og viser prinsipp for hvor nærme en erosjonsutsatt skråning det kan bygges.

I bunn av elveskråningen er det potensial for erosjon av den meanderende Randselva, og det er tegn til tidligere utglidninger langs elveskråningen. Skråningshøyden varierer mellom 12-20 meter, og det er derfor tegnet en faresone 20 meter inn på tomte fra toppen av elveskråningen. Av skyggekart og tidligere utglidninger fremkommer det tydelig at det er pågående erosjon i elveskråningen. Senest i 2019 raste det ut 40.000 m<sup>3</sup> ved Hovsenga, ca. 500 m nordøst for den vurderte tomte (Ringerike kommune, 2020). På befaring ble det observert en nylig utglidning av leirmasser ned i elva, i skråningen nedenfor tomte, se Figur 9.
