# Notat

## Grunnforhold

### Veienkollen boligfelt

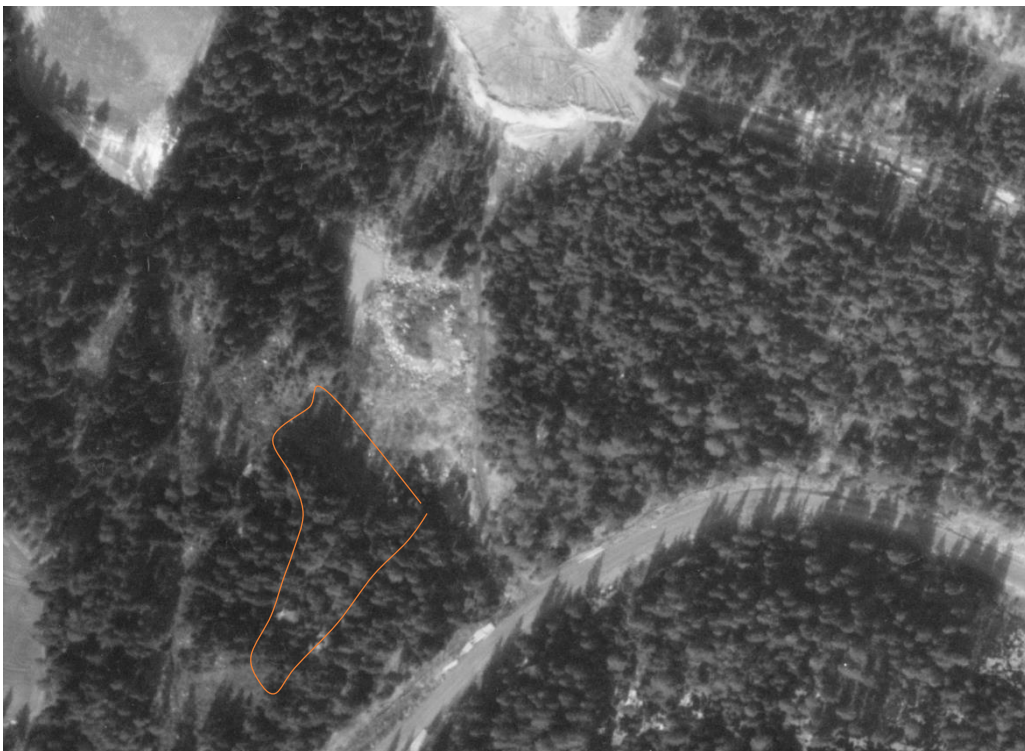
Fra flyfoto i 1949 kan det se ut som at avfallet ble dekket til med grus og leire fra tomta der Veien skole ligger. Deponiet ble ifølge Ringerike kommune avsluttet i 1957. Avfallsfyllingen ligger inntil, men ikke inne på selve planområdet. Ut fra terrengformasjon kan det tyde på at terrenget er fylt opp 3-4 meter i nedre del av jordet. Veienkollen ligger i dette området på en fylling som er 4-5 meter på sørsiden og 1-2 meter på nordsiden. I sum vil ovennevnte fyllinger virke stabiliserende på skråningen som går fra fra planområdet ned mot jordet.

Figur 4 – Kommunal fylling ved Veienkollen - flyfoto fra 1949 (Kilde: kart.1881.no)

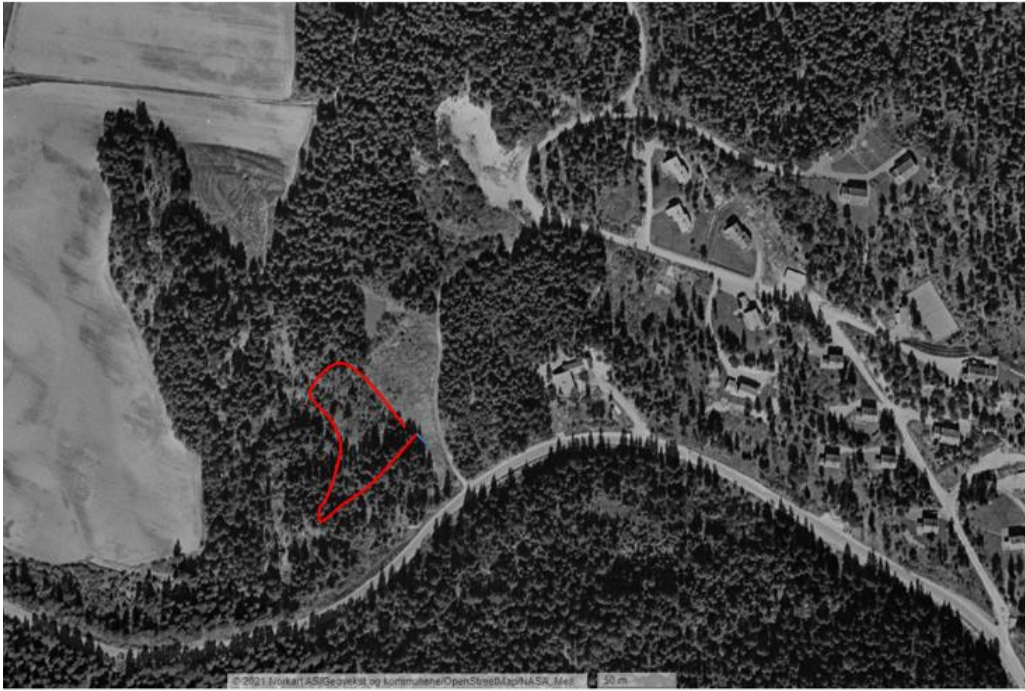
Figur 3 – Flyfoto fra 1959 viser vei og avsluttet kommunal fylling på østsiden av planområdet til Veienkollen boligfelt. (Kilde: kart.1881.no)

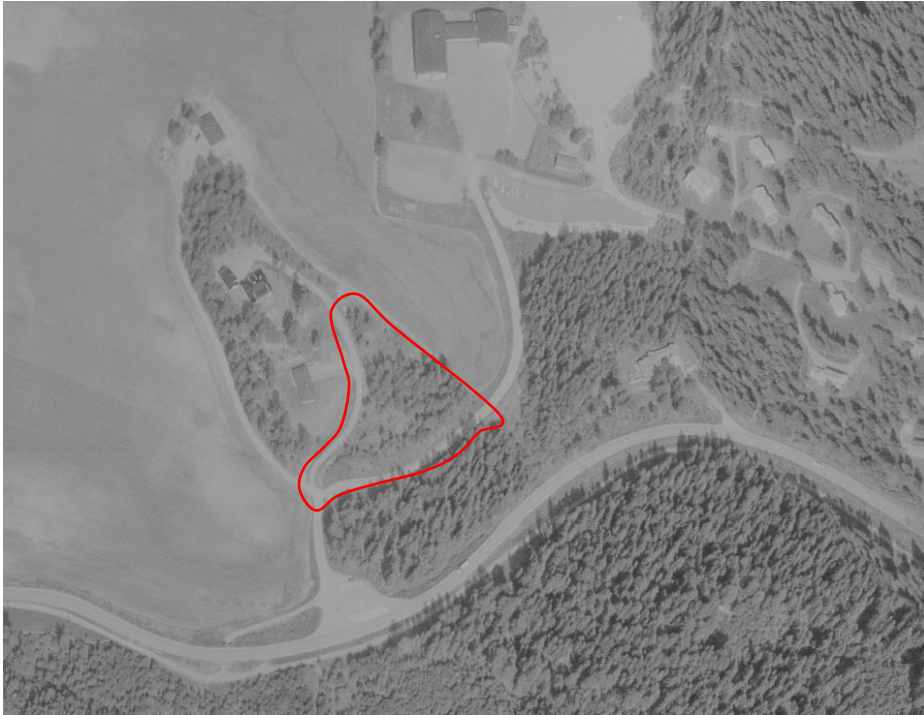
Flyfoto fra 1967 viser at det bratteste partiet av skråningen, ved innkjøringen til planområdet, ble gravd ut i forbindelse med opparbeidelse av gata Veienkollen. Ytterligere masser ble fjernet på 70 tallet da veien opp til nr 8-10 ble anlagt. I praksis har begge disse masseuttakene avlastet planområdet. Det er ingen synlige setninger i skråningen på tomta.

Figur 5 – Flyfoto fra 1983 viser skjæring langs Veienkollen opp til nr 8-10. (Kilde: kart.1881.no)
