## Høringsuttalelse til ny kommuneplan

## Skredfarevurdering

# Utredning av områdestabilitet i Skogfaret 9, Ringerike kommune

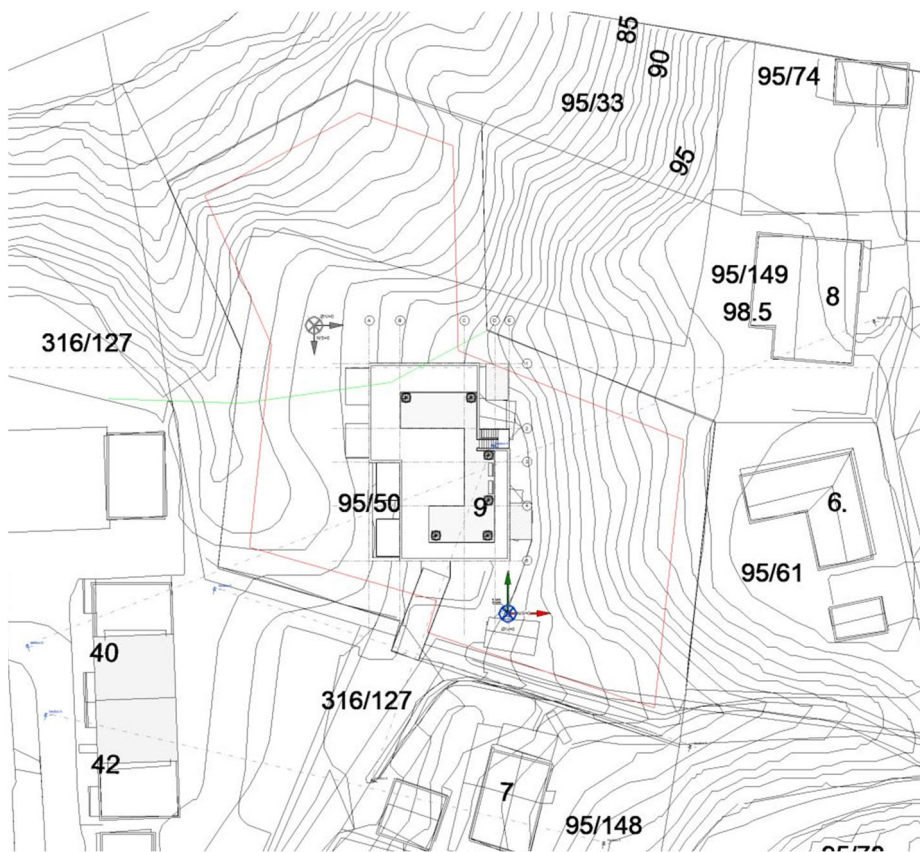
Kart: Situasjonsskart med forslag til plassering av ny boligblokk.

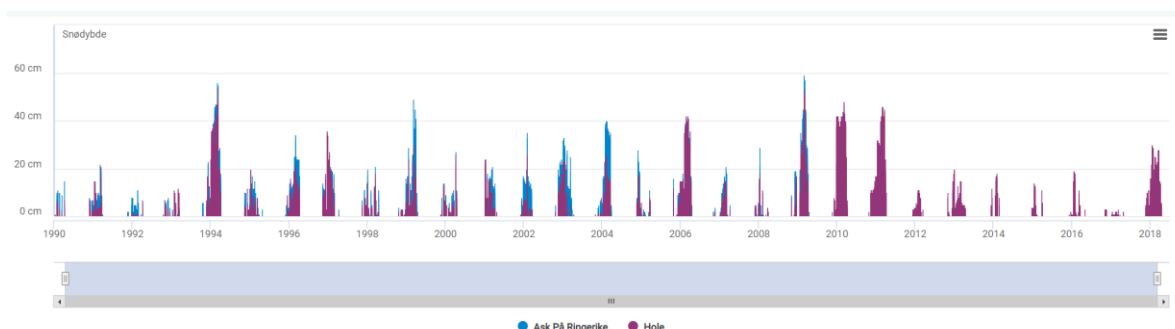
Figur 7: Maksimal snødybde ved målestasjon Ask og Hole, i nærheten av Skogfaret 9. Hentet fra Seklima (Norsk klimaservicesenter, 2021)

- Området er relativt tørt vinterstid og den maksimale snødybden som er målt ligger på 55 cm (Figur 7).
- Selv lav vegetasjon vil bidra til et ujevnt snødekke på grunn av ruhetene det skaper på bakkenivå, trestammene vil bryte opp eventuelle flak og bar- og greiner vil føre til et mindre sammenhengende snødekke.
- Den aktuelle skråningen ligger midt i et boligfelt, noe som reduserer sannsynligheten for at flak kan bygges opp. Skråningen vil sannsynligvis heller ikke ligge i fred i lengre tid, da det er rimelig å anta at det i perioder med mye snø vil foregå snømåking eller annen aktivitet i området.
- Skråningen har liten høydeforskjell (15 m), og den høyeste delen av skråningen er slakere enn 25°. Et eventuelt skred forventes å ha begrenset energi og utløp.

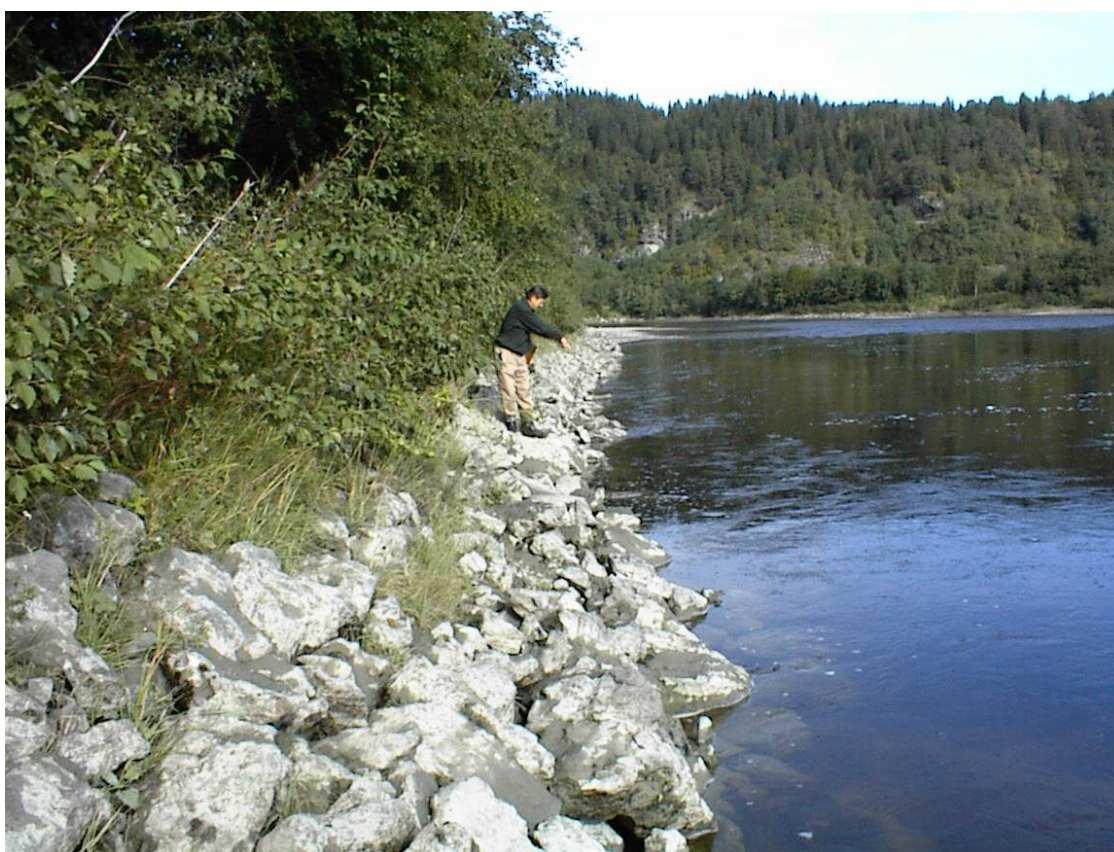
Figur 2-1 Eksempel på ordnet steinlag brukt som erosjonssikring i Stjørdalselva (NVE, 2022).

- Steinsette elvekanten i Randselva nedenfor den aktuelle tomten med et ordnet steinlag, eksempel vist i Figur 2-1. Da det er forholdsvis lave vannhastigheter i Randselva vil det ikke være behov for mer omfattende løsninger som plastring med stein.
- Erosjonssikre bekkekanal vest for tomta for å hindre at den senker seg over tid. Her må det gjøres en vurdering av vannhastigheter før man bestemmer seg for type løsning. Slike bekkedrag er ofte bratte, i dette tilfellet 12 m høydeforskjell. Ved intense nedbørhendelser kan vannhastigheten bli høy, med tilhørende fare for erosjon.

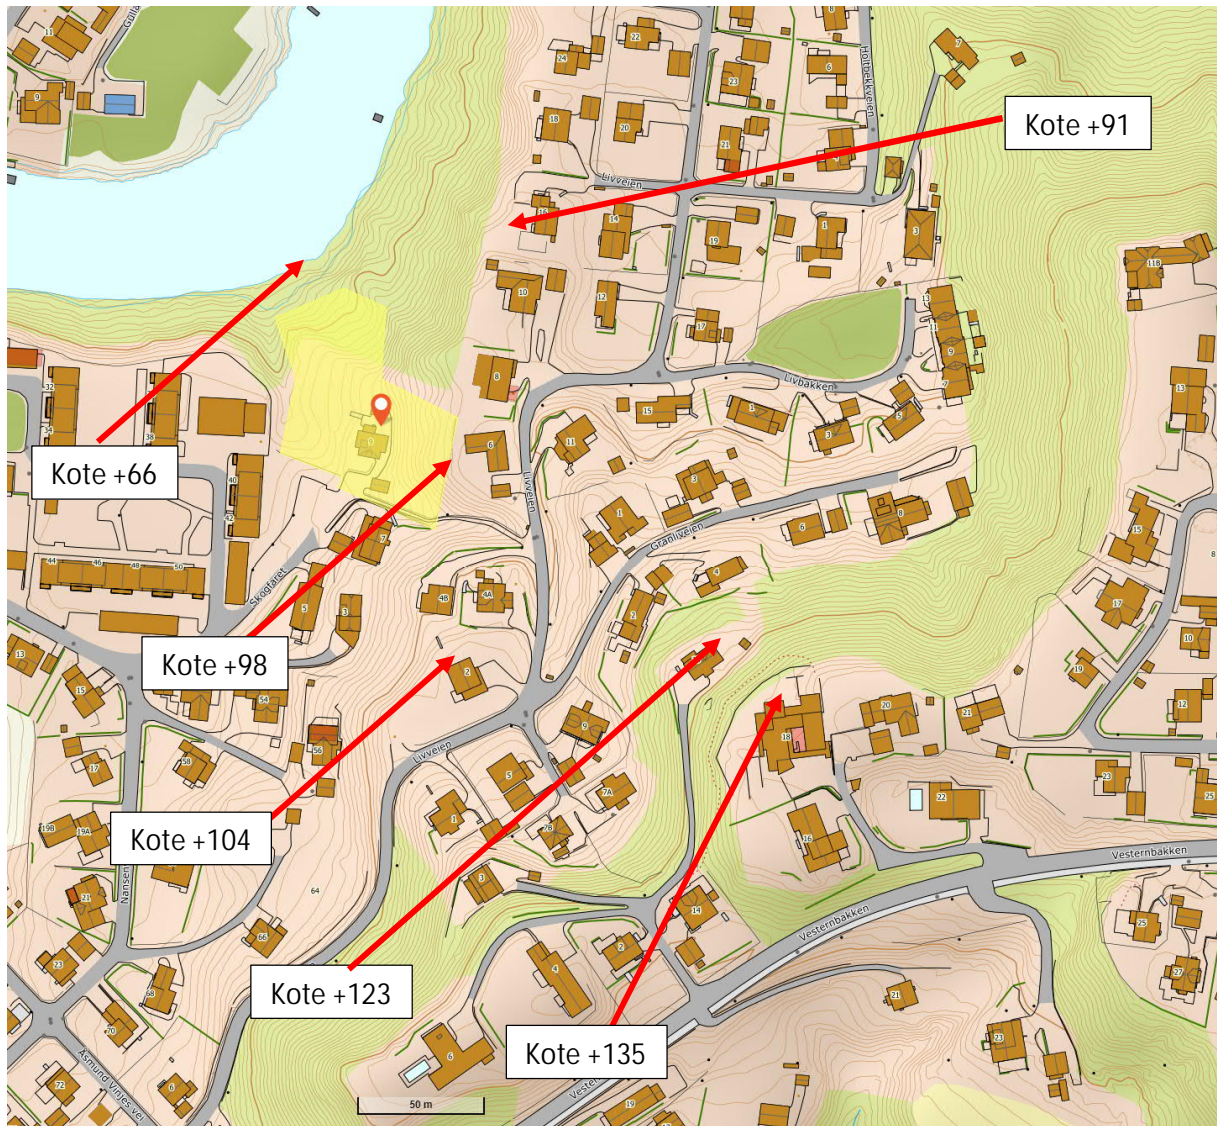
Figur 3: Utklipp fra Norgeskart som viser tomten og området med markerte høydekoter for å ytterligere tydeliggjøre topografien i området. Terrenget stiger helt opp mot kote +141 sørøst for den aktuelle tomten.

Tomten ligger i bunn av en høy skråning ned mot Randselva, høyeste punkt på tomten er på kote +98. Terrengstigningen stiger helt opp mot kote +143 (ca. 200 meter sørøst), tomten ligger altså i et mulig utløpsområde for skred.

Tomten har ca. 32 meter høydeforskjell ned mot Randselva, tomten ligger altså i et mulig løснеområde for skred ned mot Randselva.

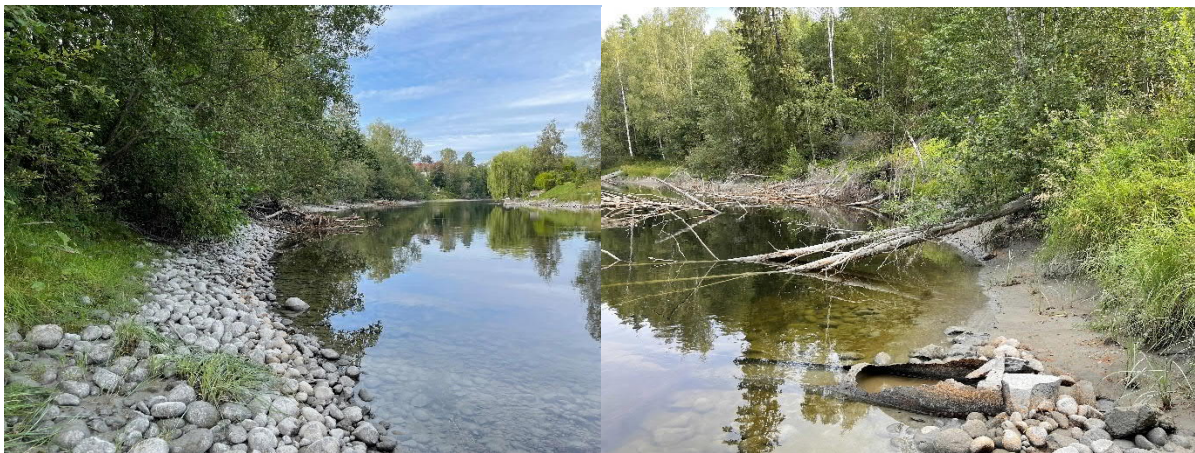
Figur 8: Randselva observeres meandrerende gjennom landskapet i bunn av tomten, ca. på kote +65. Det er lagt ut kulestein i elvebredden nedstrøms for tomten, antagelig et sikringstiltak mot erosjon. Elvebunn er slak og grunn.

Tomten ligger i et etablert boligområde, og hagen strekker seg ned til Randselva. Det er grei tilkomst til tomte via parkeringsplass like ved. Hagen er stelt i øvre del, i nedre del vokser en del busker/kratt. Ned mot Randselva observeres finkornige masser i elvekanten. Nedstrøms for tomten ligger det kulestein i elvebredden, antagelig et sikringstiltak mot erosjon. Oppstrøms for tomten observeres en del trær som har falt ned. Et gammelt vannrør ligger eksponert i elvebredden.

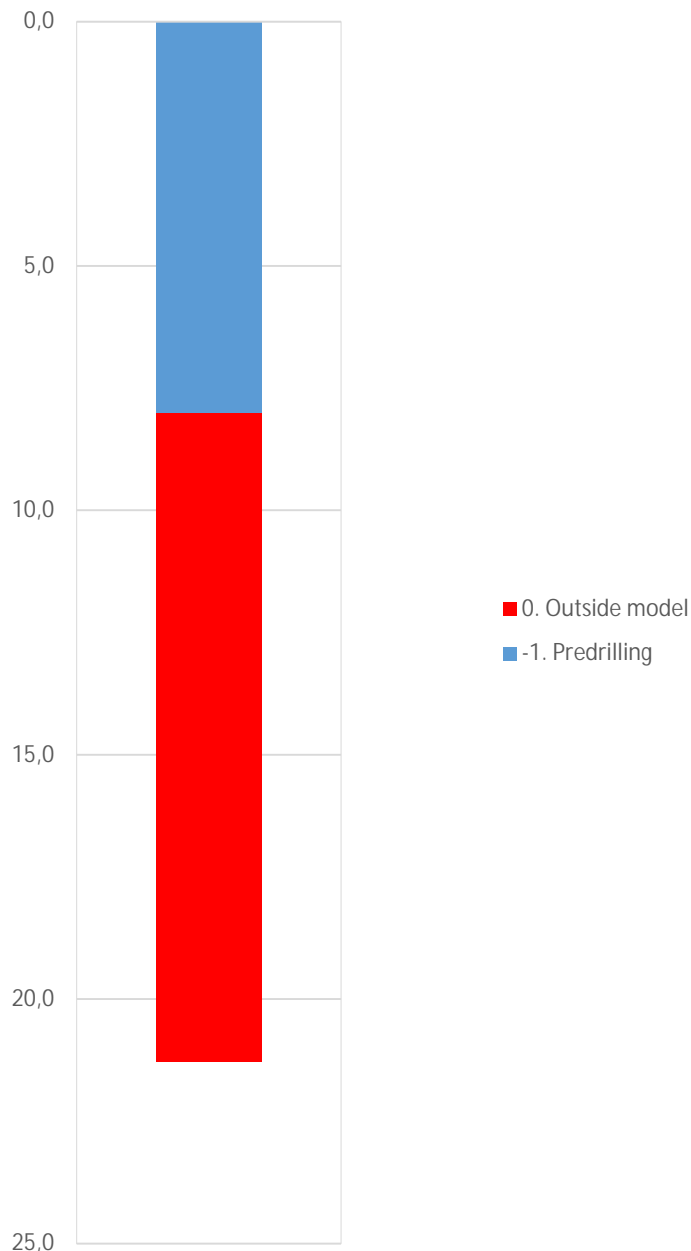
Prosjekt <b>Skogfaret 9</b>				Borhull <b>1</b>
Innhold Jordartsklassifisering etter NIFS 2015 - detektering av sensitive materialer				Sondennummer <b>4838</b>
	Utført DEF	Kontrollert JH	Godkjent DEF	Anvend.klasse 1 <b>1</b>
	Divisjon	Dato sondering 06.09.2021	Revisjon Rev. dato	Figur <b>B.1</b>

NIFS 2015 (Bq1-Nmc)

NIFS 2015 (Rfu-Nmc)

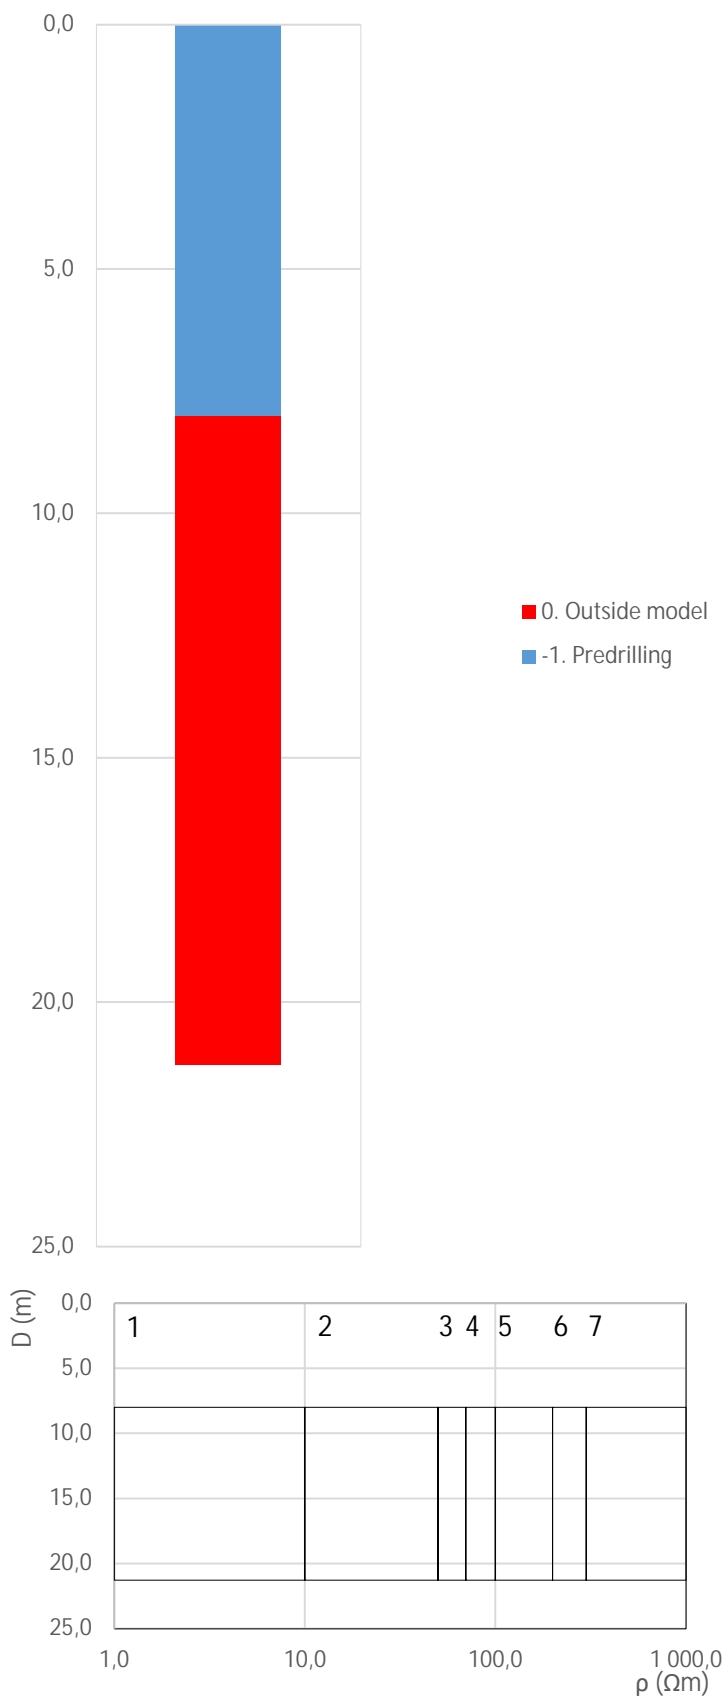
Prosjekt <b>Skogfaret 9</b>			Borhull <b>1</b>
Innhold Jordartsklassifisering etter NIFS 2014			Sondennummer <b>4838</b>
	Utført DEF	Kontrollert JH	Godkjent DEF
	Divisjon	Dato sondering 06.09.2021	Rev. dato
			Anvend.klasse 1 <b>1</b>
			Figur <b>B.2</b>

NIFS 2014 ( $\rho$ -D)

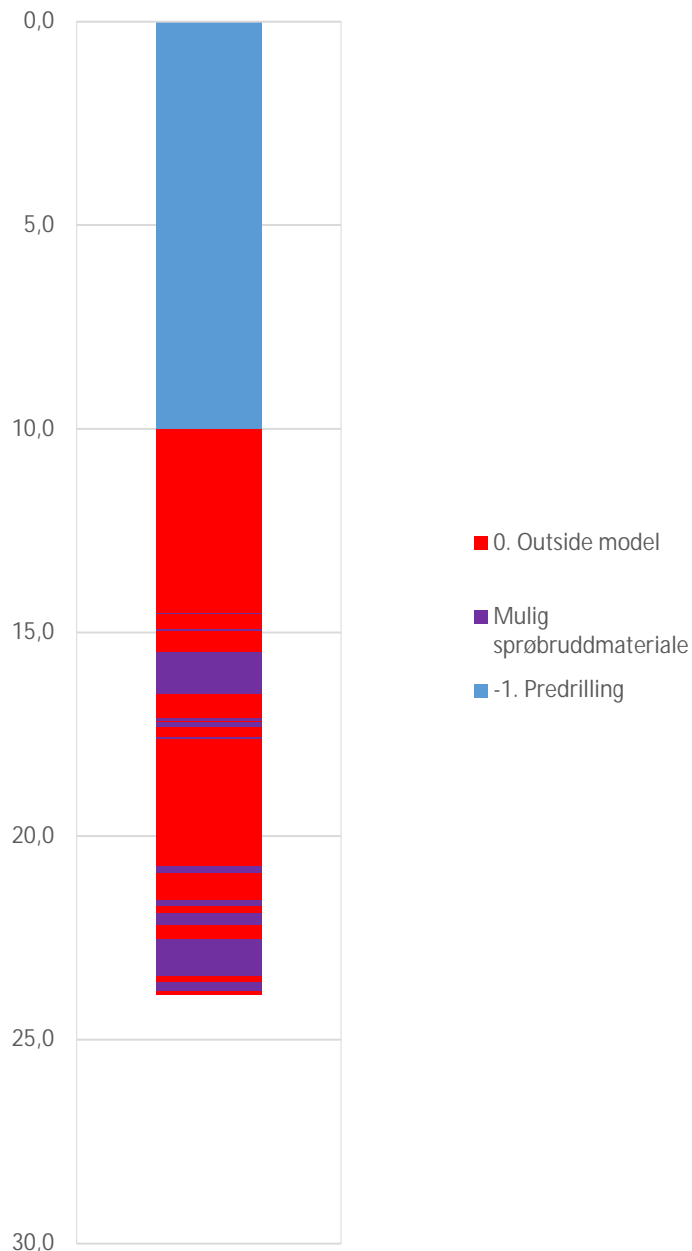
Prosjekt <b>Skogfaret 9</b>				Borhull <b>2</b>
Innhold Jordartsklassifisering etter NIFS 2015 - detektering av sensitive materialer				Sondennummer <b>4838</b>
	Utført DEF	Kontrollert JH	Godkjent DEF	Anvend.klasse <b>1</b>
	Divisjon	Dato sondering 06.09.2021	Revisjon Rev. dato	Figur <b>B.3</b>

NIFS 2015 (Bq1-Nmc)

NIFS 2015 (Rfu-Nmc)

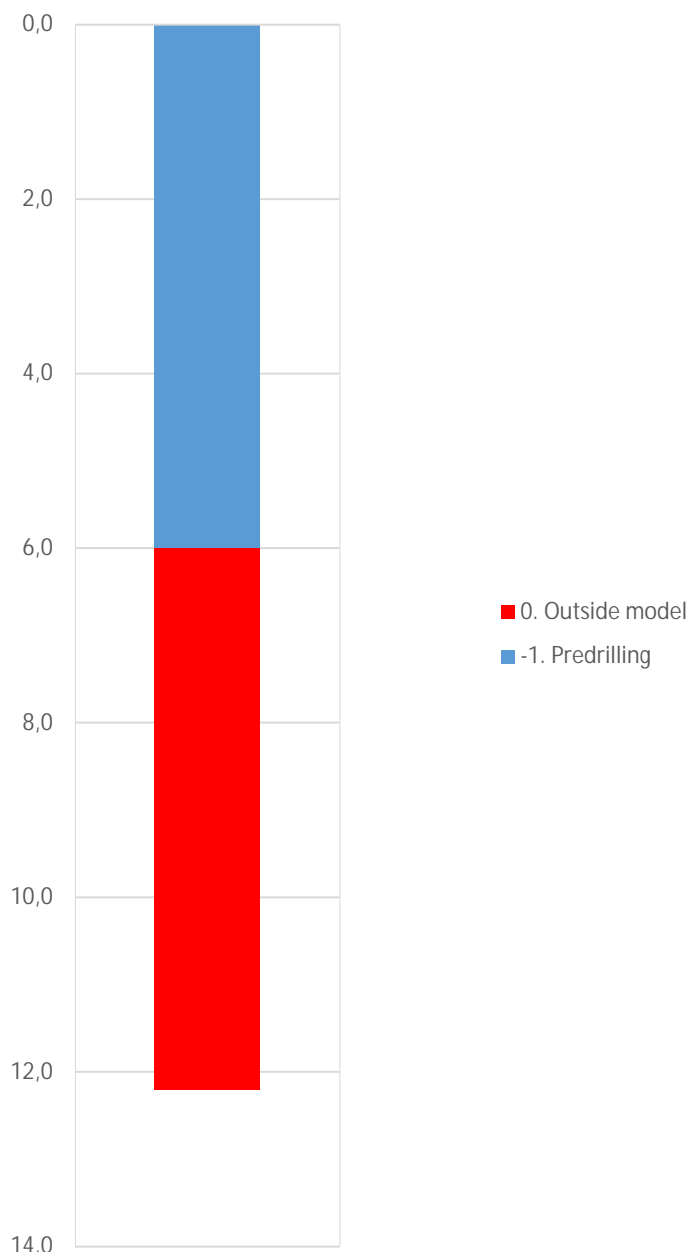
Prosjekt <b>Skogfaret 9</b>			Borhull <b>3</b>
Innhold Jordartsklassifisering etter NIFS 2014			Sondennummer <b>4838</b>
Utført DEF	Kontrollert JH	Godkjent DEF	Anvend.klasse <b>1</b>
Divisjon	Dato sondering 07.09.2021	Revisjon Rev. dato	Figur <b>B.6</b>

NIFS 2014 ( $\rho$ -D)

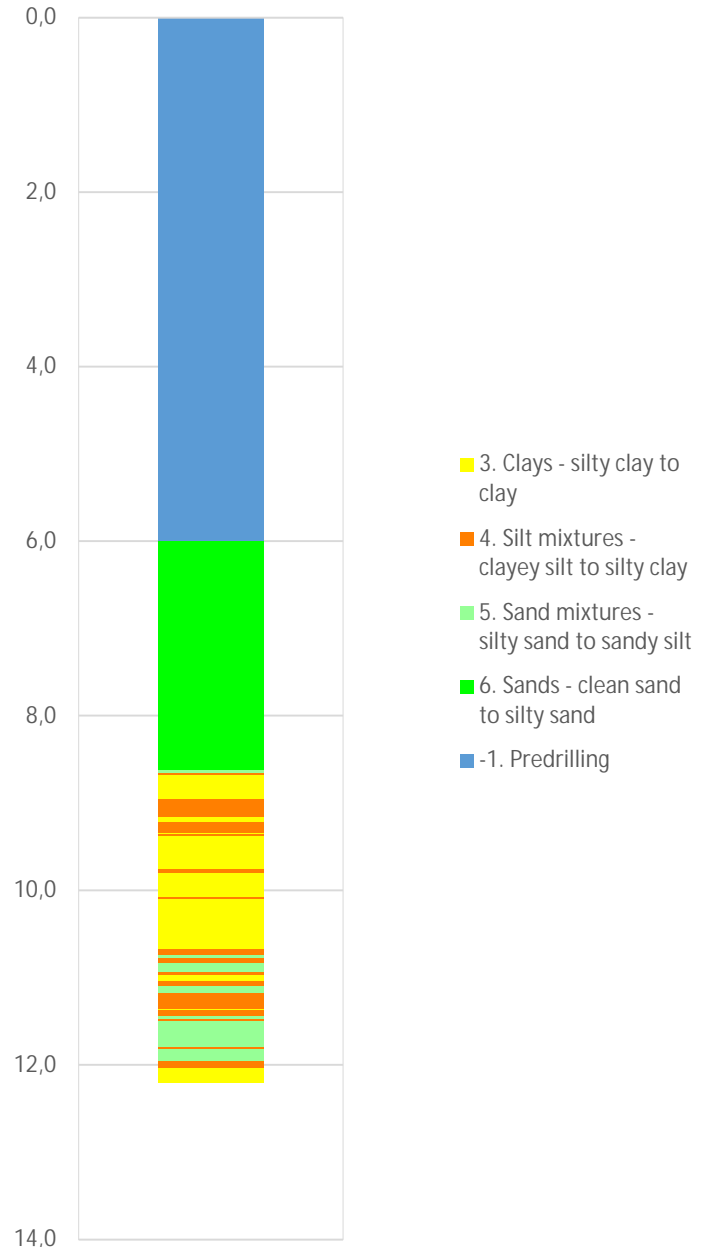
Prosjekt <b>Skogfaret 9</b>			Borhull <b>2</b>
Innhold Jordartsklassifisering etter Robertsson 1990			Sondennummer <b>4838</b>
Utført DEF	Kontrollert JH	Godkjent DEF	Anvend.klasse <b>1</b>
Divisjon	Dato sondering 06.09.2021	Revisjon Rev. dato	Figur <b>B.10</b>

Robertson 1990 (Bq-Qt)

Robertson 1990 (Fr-Qt)
