Ringeriks-Kraft Produksjon AS

Dambruddsbølgeberegninger for dam Hønefossen og Sagdammen

Oppdragsnummer: 5010291

Utarbeidet: Desember 2016

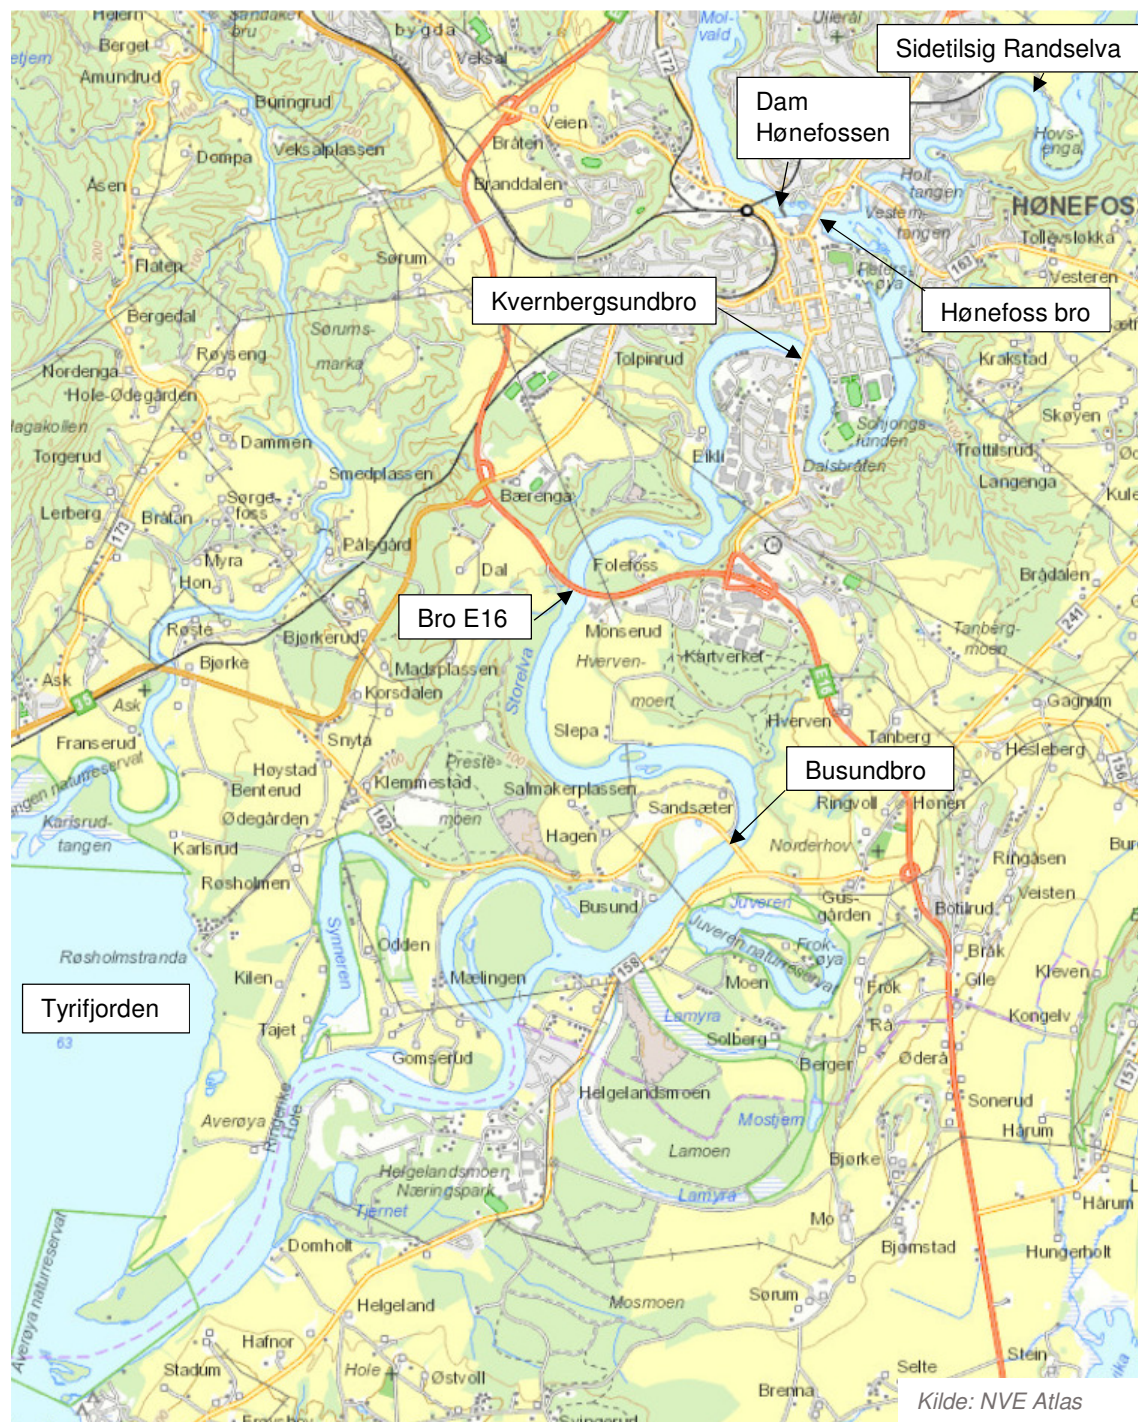
Figur 1-2: Oversiktskart over analyseområdet DBBB Hønefossen – Fra Movald til utløpet i Tyrifjorden

Det er utført egne dambruddsbølgeberegninger (DBBB) for de to dammene. DBBB for dam Hønefossen er gjennomført ved hjelp av det endimensjonale dataprogrammet MIKE 11 [3]. Dambruddsbølgen følger vassdraget Storelva og har utløp i Tyrifjorden.

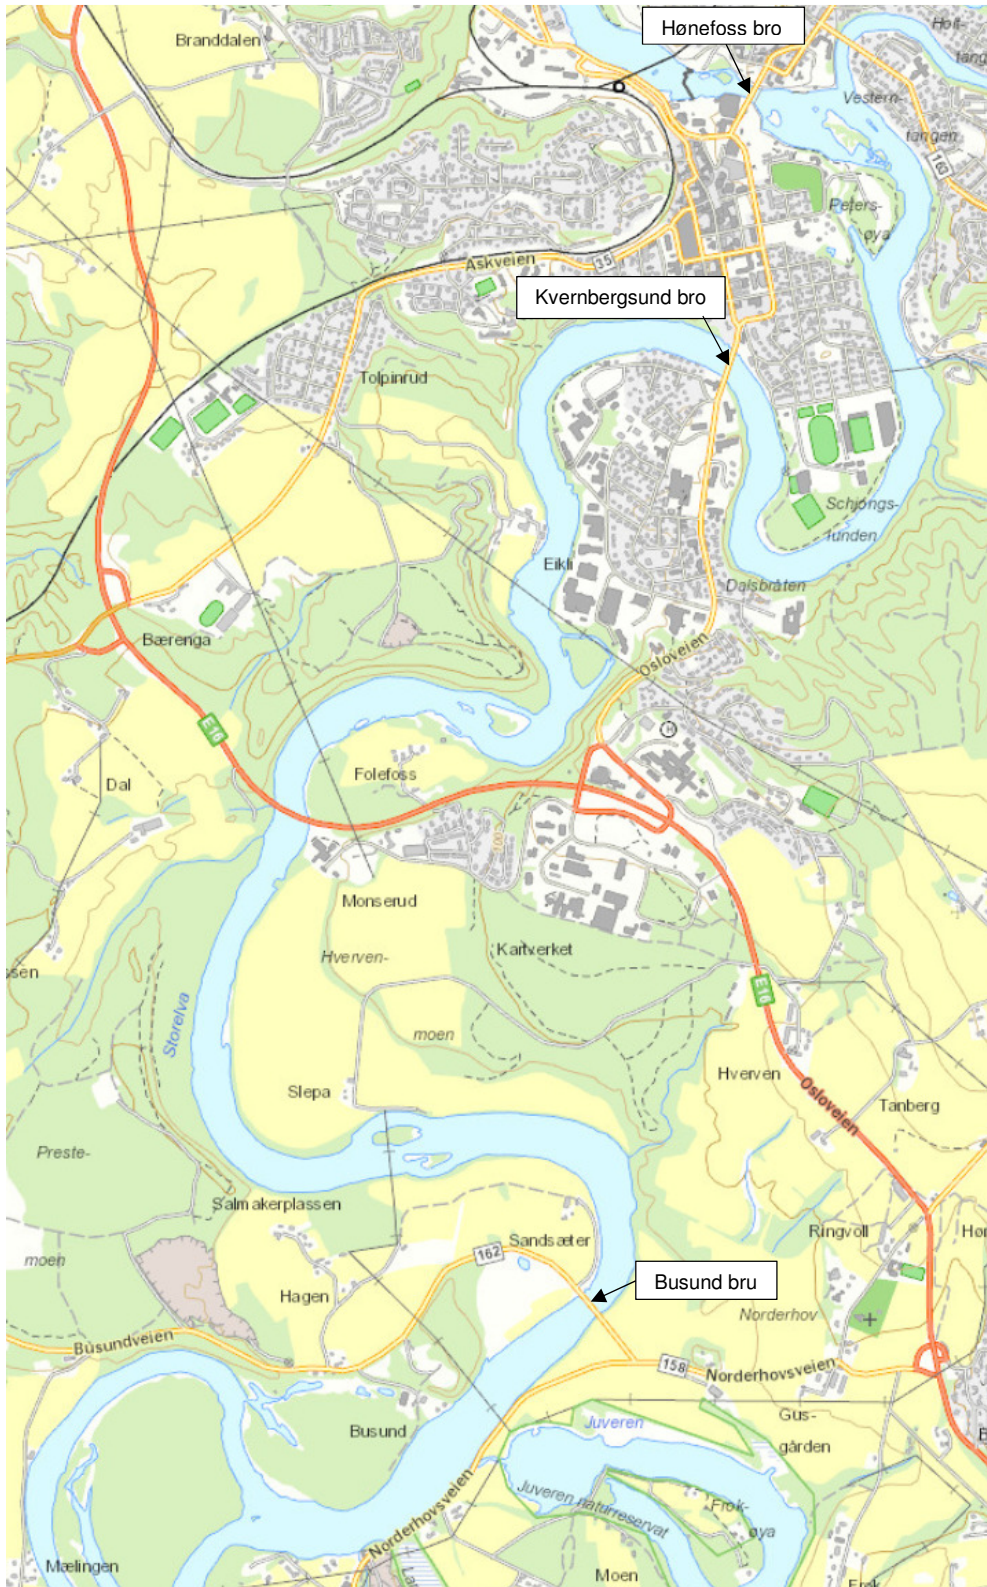
Figur 2-1: Oversikt over broer inkludert i modellen

Gang- og sykkelbro (ligger rett nedstrøms Hønefoss bro) og bro E16 er ikke inkludert i modellen, da de ikke vil ha en betydelig oppstuvningseffekt på flombølgen.

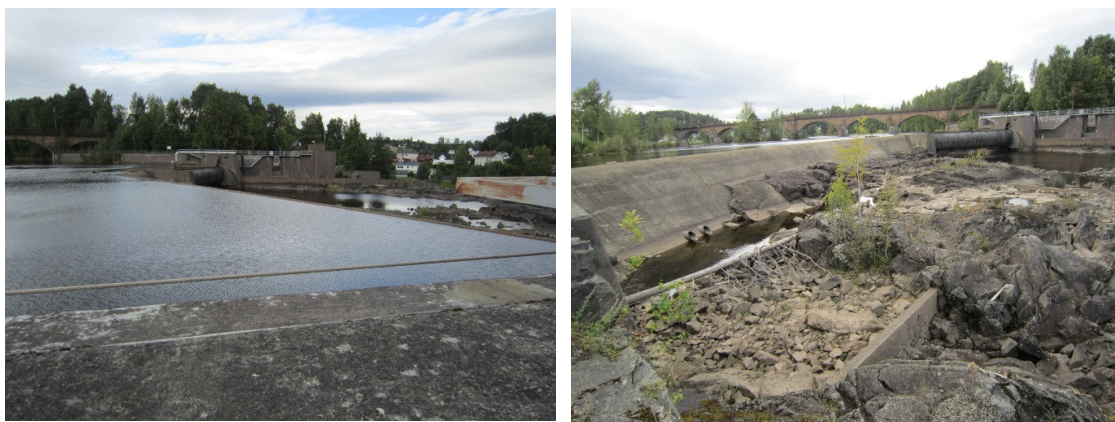
Figur 2-2: Dam Hønefossen fra oppstrøms side (venstre bilde) og nedstrøms side

Dam Hønefossen er en betongdam med én klappeluke på nordre siden (ved siden av inntaket) og et fast overløp på søndre side (Figur 2-2). Lukeseksjonen har terskelnivå på kt. 83,5 og en lengde på 20,0 m. Det faste overløpet har terskelnivå på kt. 86,52 og en lengde på 70,55 m. Laveste nivå av damfundamentet er registrert under klappeluka og er lik kt. 78,0. For flere opplysninger henvises til damtegningen i vedlegg 1.

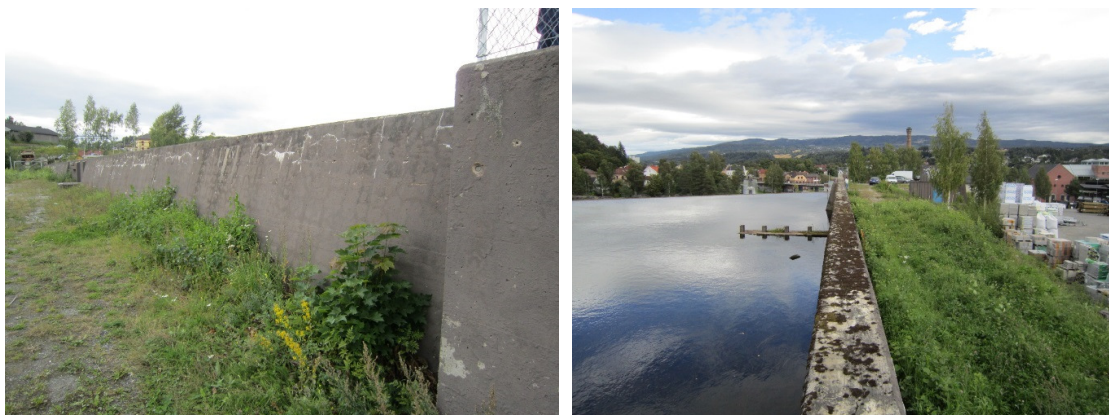
Figur 2-3: Sagdammen fra baksiden (venstre bilde) og damkrona

Sagdammen (Figur 2-3) er en betongdam med en lengde på 81 m. I forbindelse med utbygging av arealet bak dammen til bolig og forretningsområde er det nødvendig å heve Sagdammen. Det er derfor bestemt å heve damkrona fra dagens nivå på 89,02 moh til nivå 90,0 moh. For flere opplysninger henvises til damtegningen i vedlegg 1.

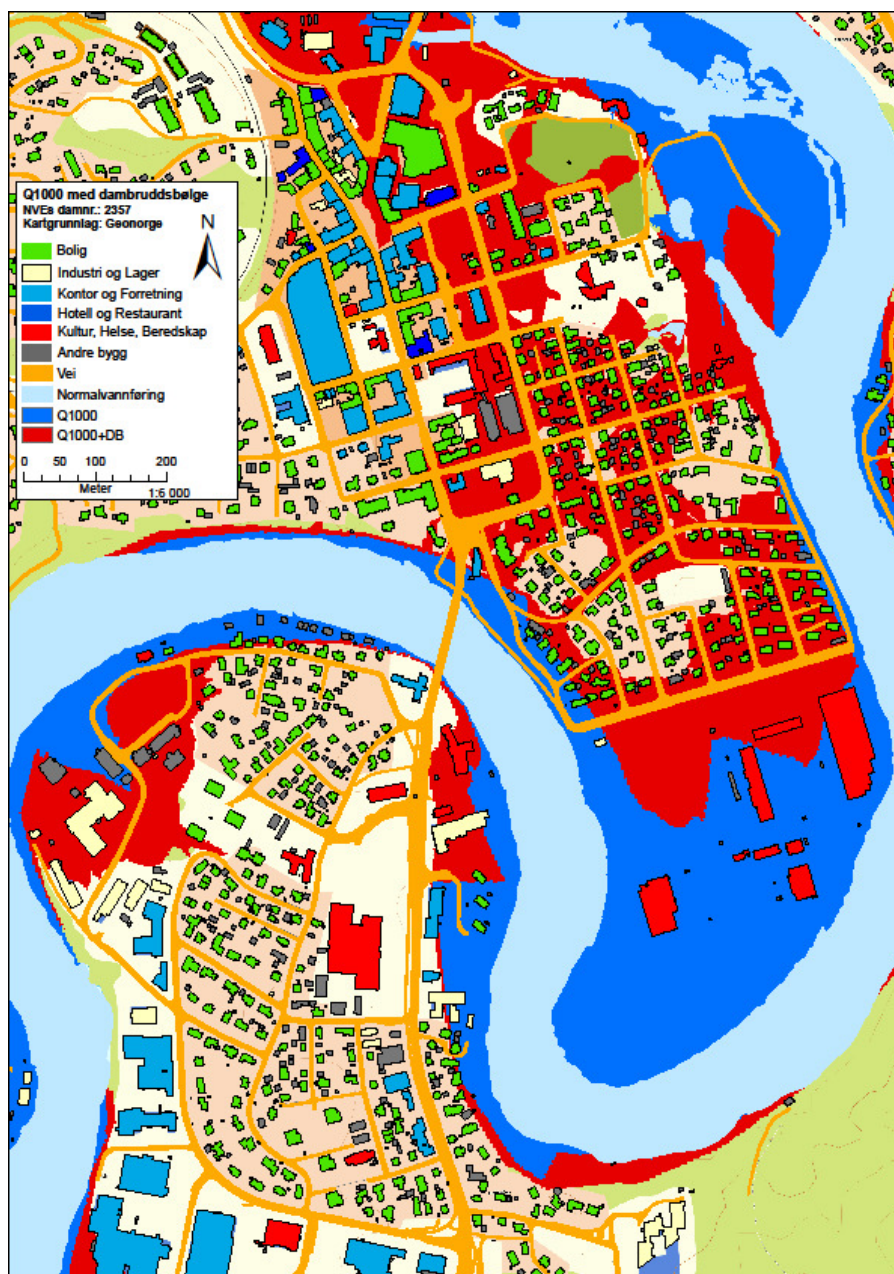
Figur 5-2: Dambruddskart for området bak Sagdammen

En eventuell bruddbølge ut fra Sagdammen vil renne sammen med Storelva nedstrøms bro Hønefossen. Dam Hønefossen slipper gjennom flomvannet på 1279 m³/s og vannføringen vil øke etter samløpet med bruddvannføringen til ca. 2700 m³/s. Randselva renner inn i Storelva som øker vannføringen med ytterligere 500 m³/s til 3200 m³/s.

Figur 5-2 viser området med flest berørte bygninger.
