RISIKO- OG SÅRBARHETSANALYSE

VEDLEGG TIL DETALJREGULERINGSPLAN FOR VESTERTUNET

OPPDAGSNR.	DOKUMENTNR.
A253626	RAP-ROS-001

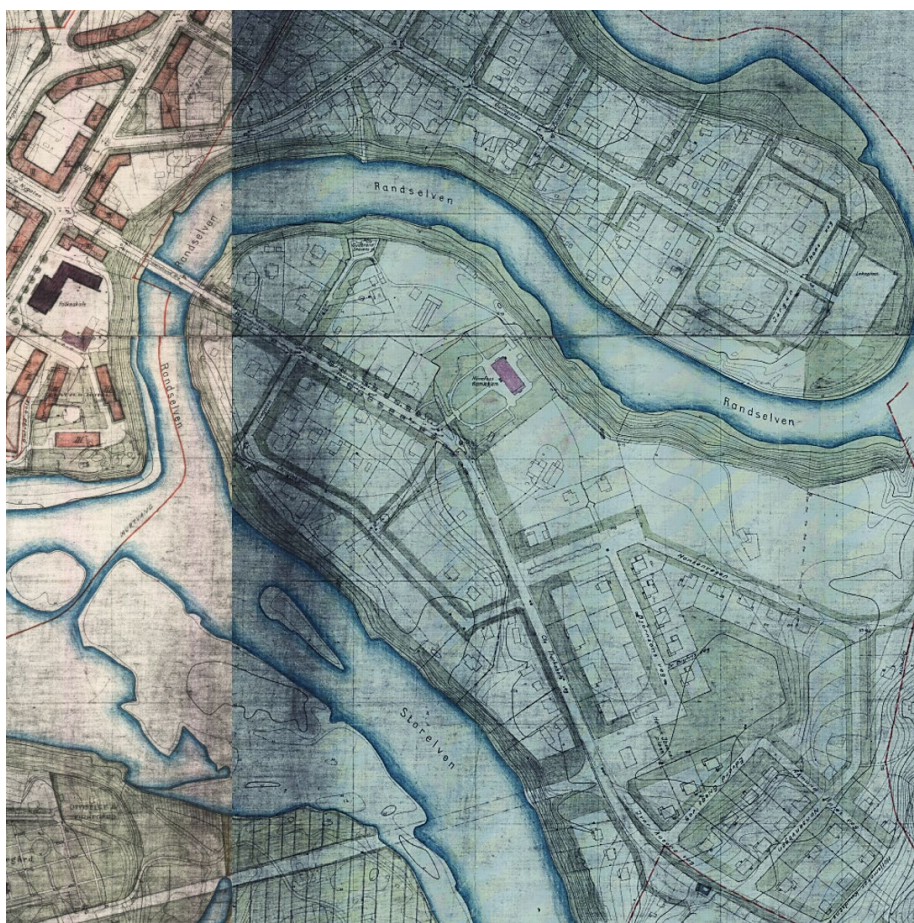
Figur 2: Utsnitt av gjeldende reguleringsplan nr. 7 Hønefoss, stadfestet 18.02.1956.

Gjeldende regulering er eldre reguleringsplan nr. 7 Hønefoss, stadfestet 18.02.1956. Denne reguleringsplanen er av eldre dato, og bestemmelsene anses å være mangelfulle og upresise. Tomten til omsorgssenteret er regulert til *offentlige bygninger uten etasjeangivelse*, betegnet som «Hønefoss Gamlehjem» på plankartet.
