Utredning av flom- og skredfare

Dokument nr      10301-S-01

Prosjekt      Lloyds Marked  
 Kommune      0605 Ringerike  
 Gnr            318  
 Bnr            451

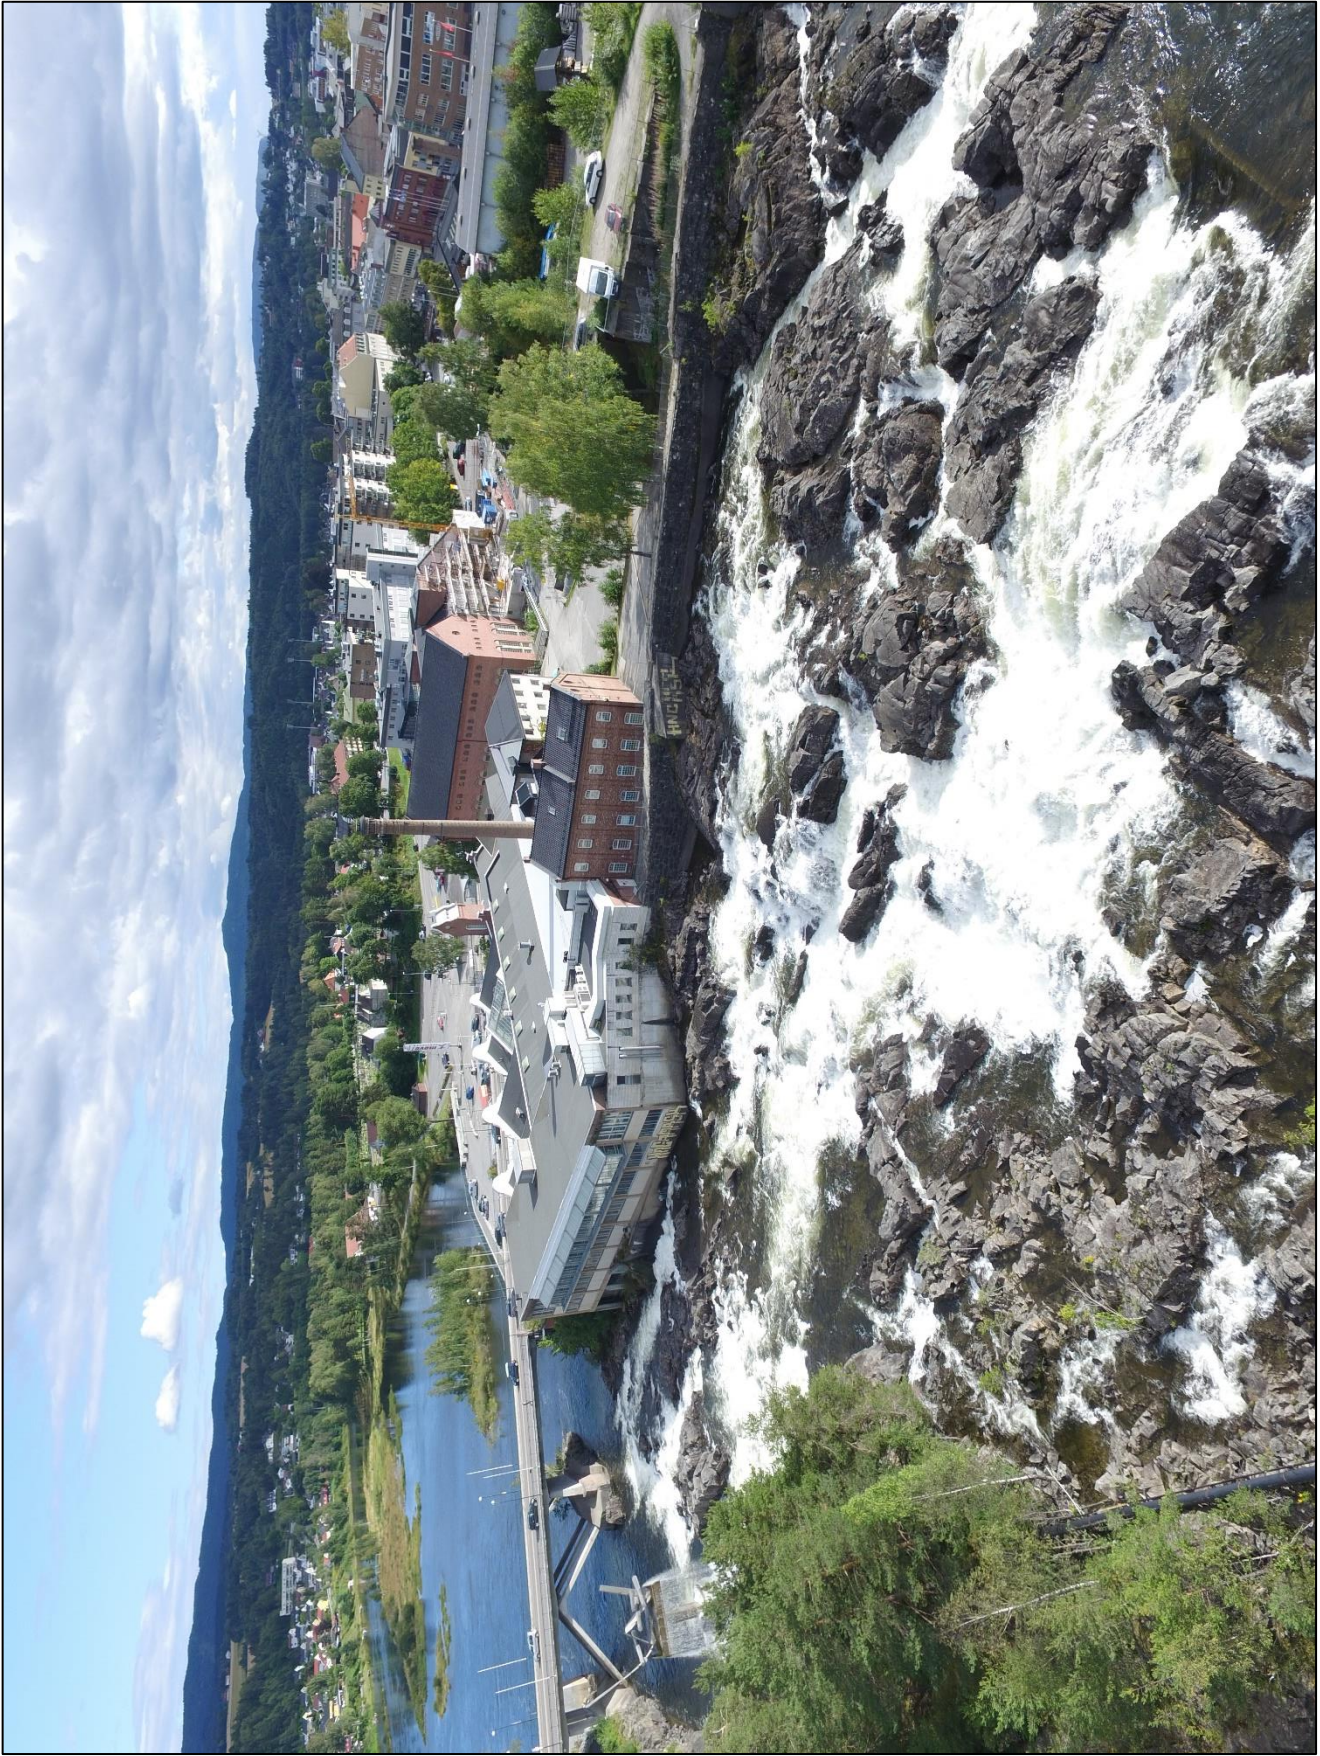
Fig 6 Bilde tatt fra vest

Planområdet er sikret mot flom fra Hønefossen med flomvern av støpte betongvegger på fjell. Se fig 6 og bilder.

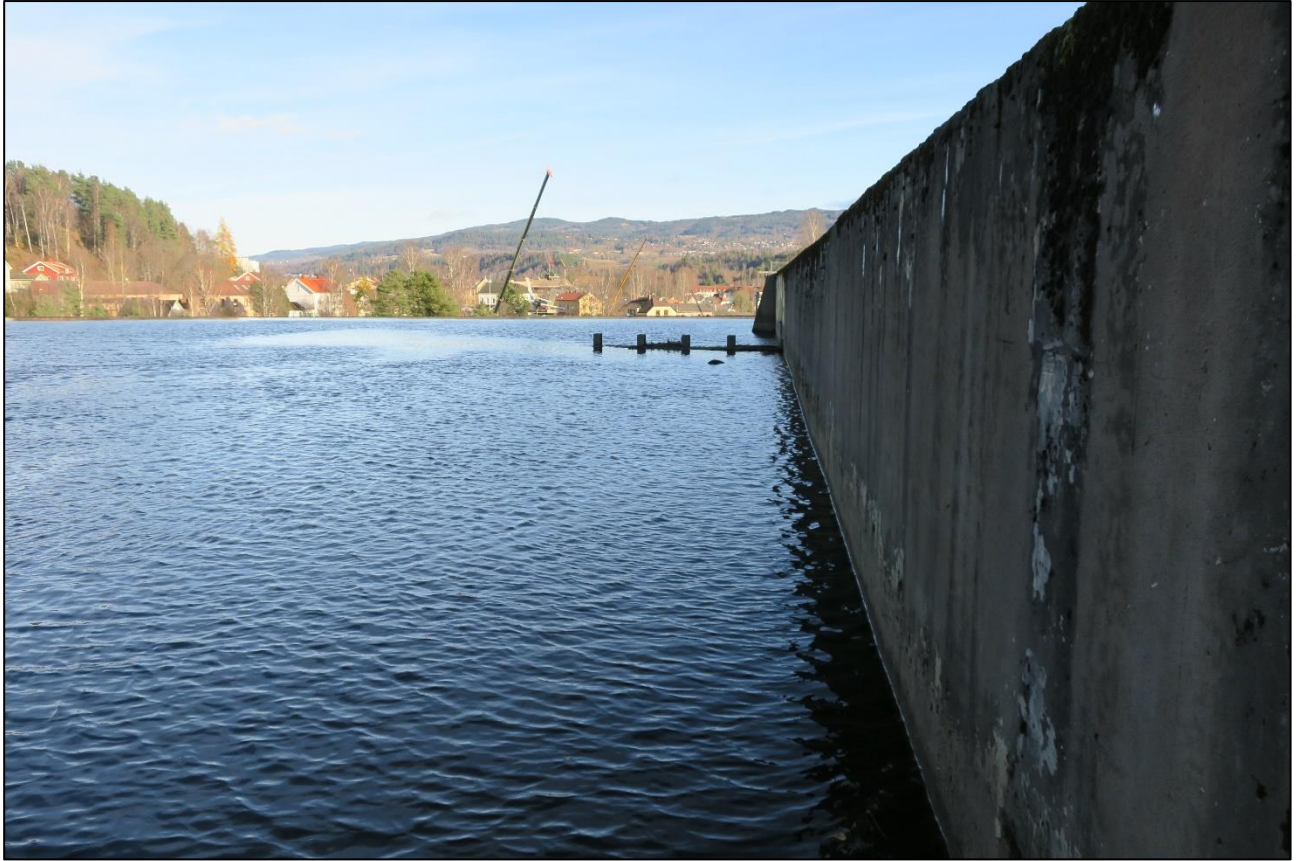
Flomvern mot flom inn på planområdet er vist på bilder A – C. Jeg forutsetter at disse er støpt direkte på, og forankret til, fjell. For vern oppstrøms for dammen anslår jeg at høyden fra overrenningspunkt i dammen og opp til topp vern er ca 3,5m. Nedstrøms varierer den noe, anslår 3-4m

Bilde A Flomvern oppstrøms dammen

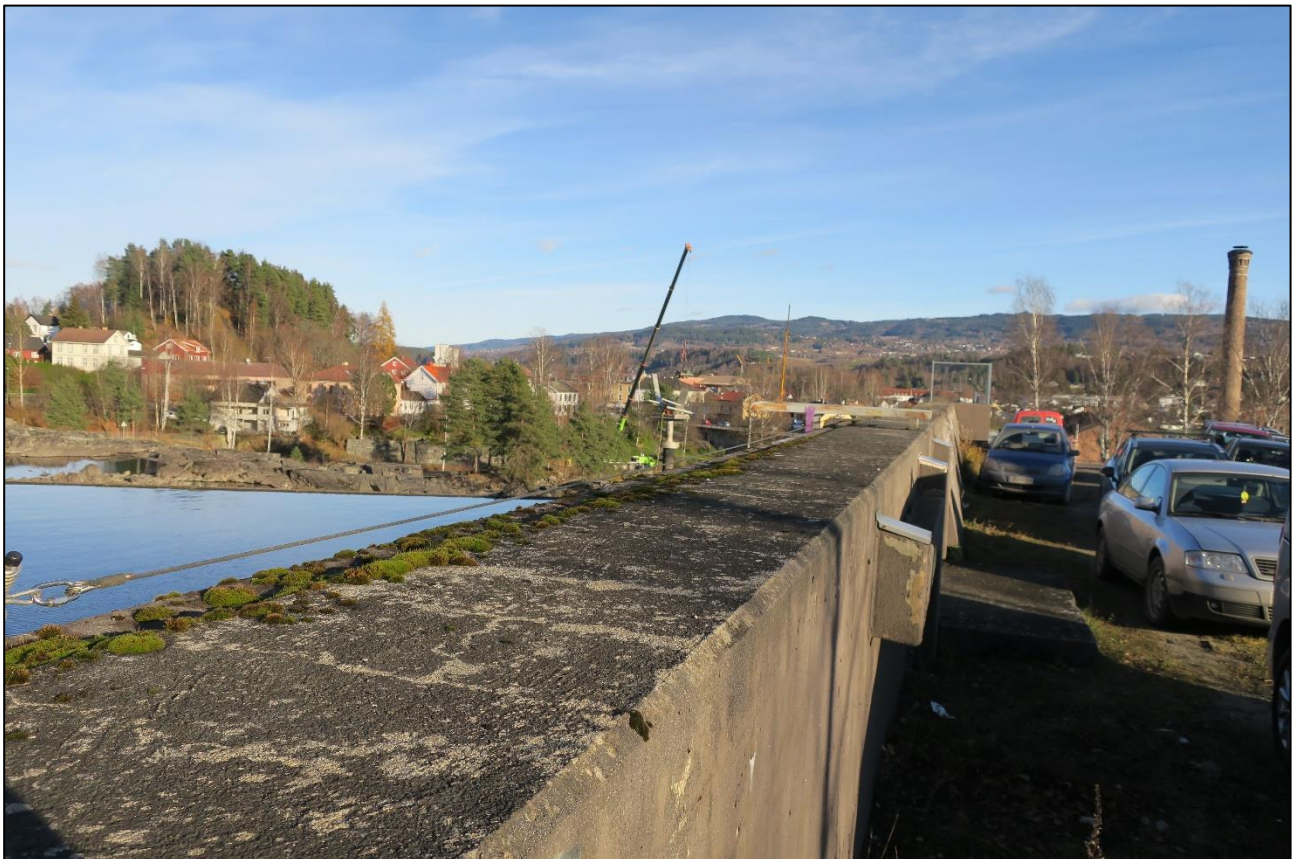
Bilde B Flomvern oppstrøms dammen

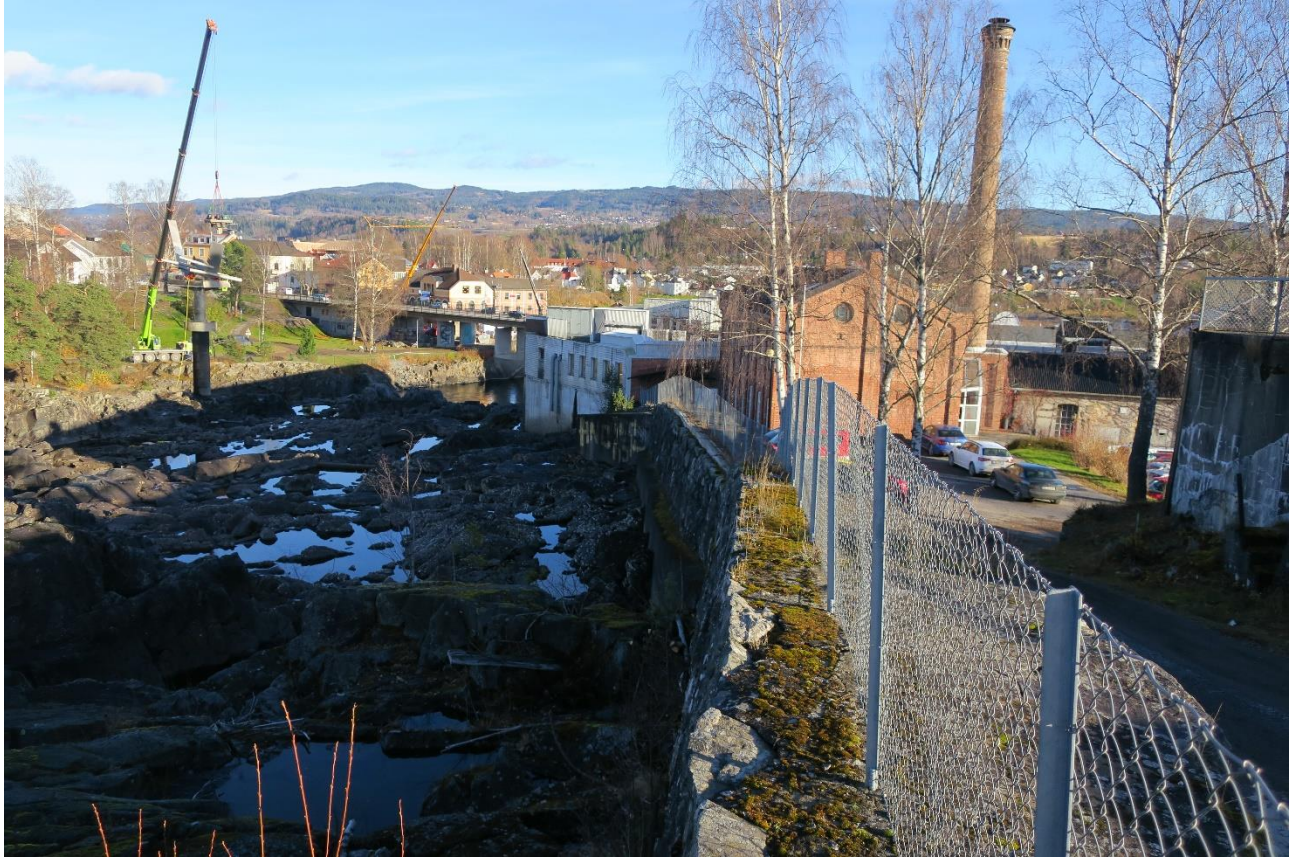
Bilde C Fossen og flomvern mot planområdet

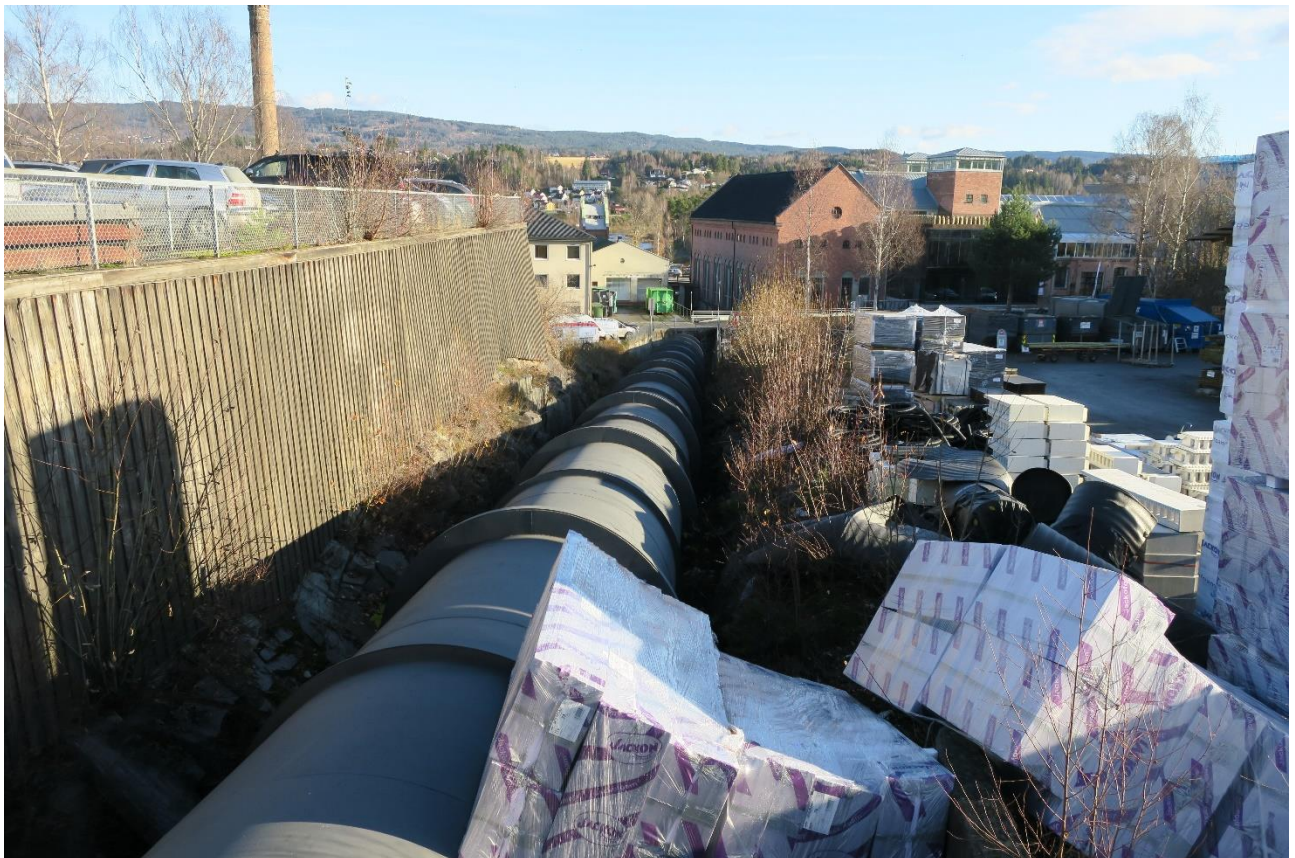
På befaringen kunne sees bart fjell i fossen, i rørgate mellom bygninger og i terrenget sør for flomvernet og på Tippen. Se Bilder A-G

Bilde D Rørgate ned mot gamle kraftstasjonen

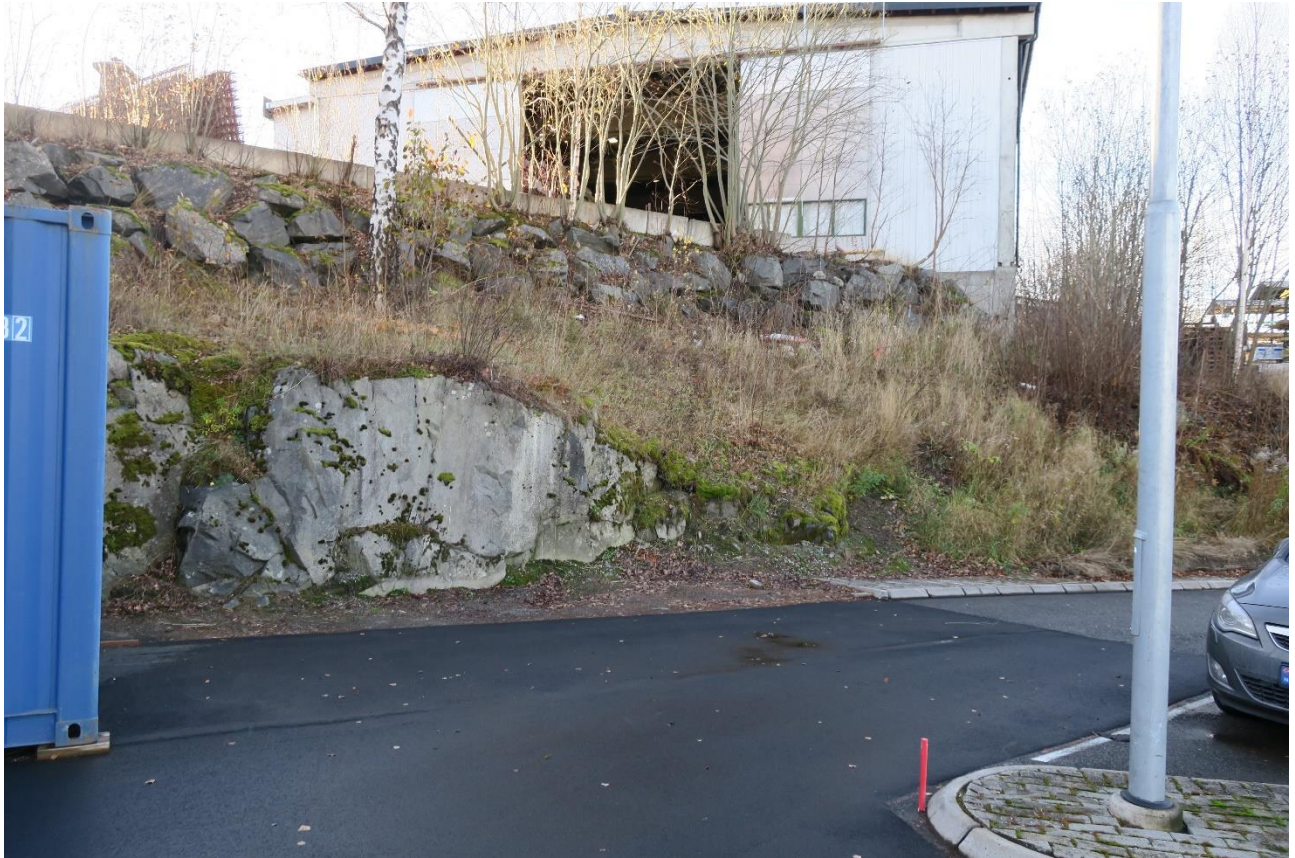
Bilde E Sett vestover fra Arne Mønstadsveien 3

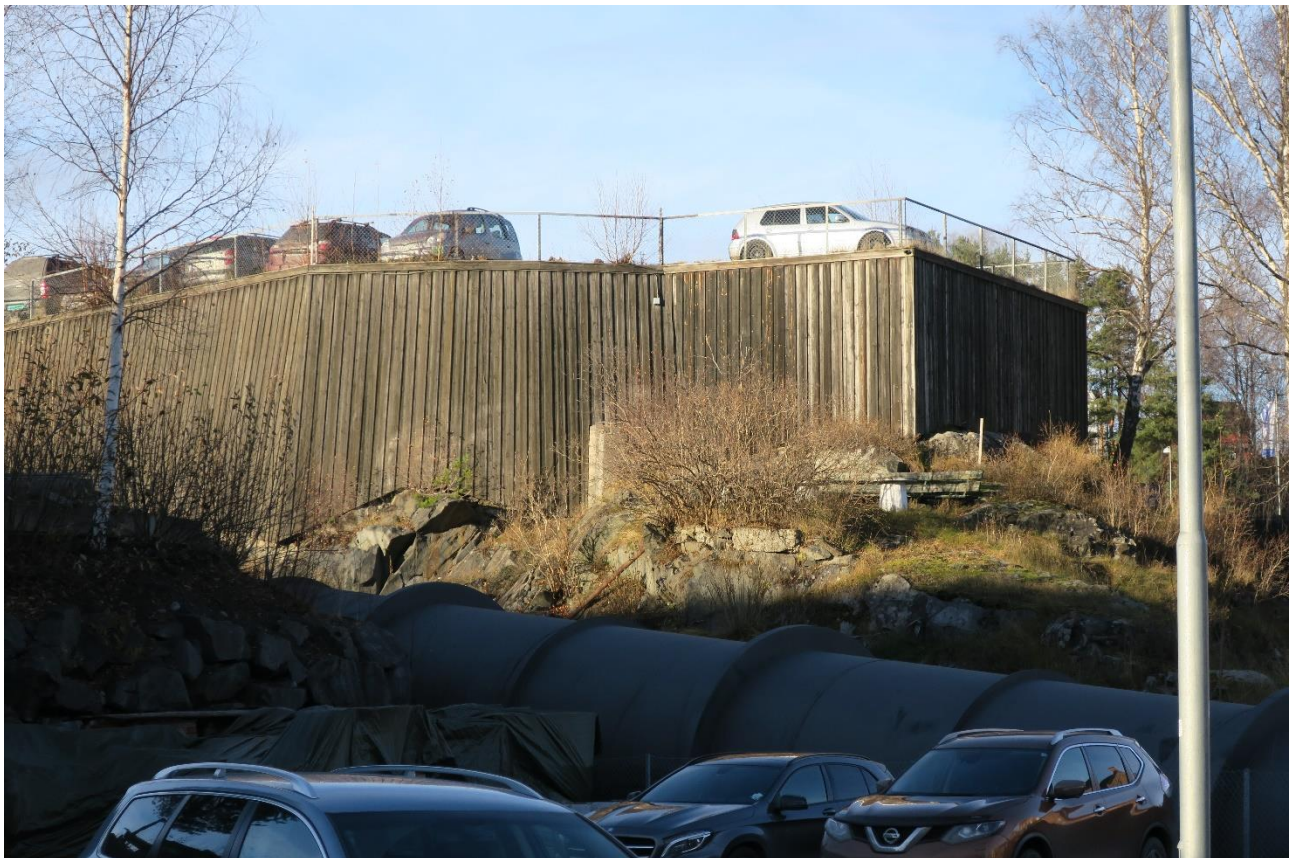
Bilde F Sett nordover fra Arne Mønstadsveien 3

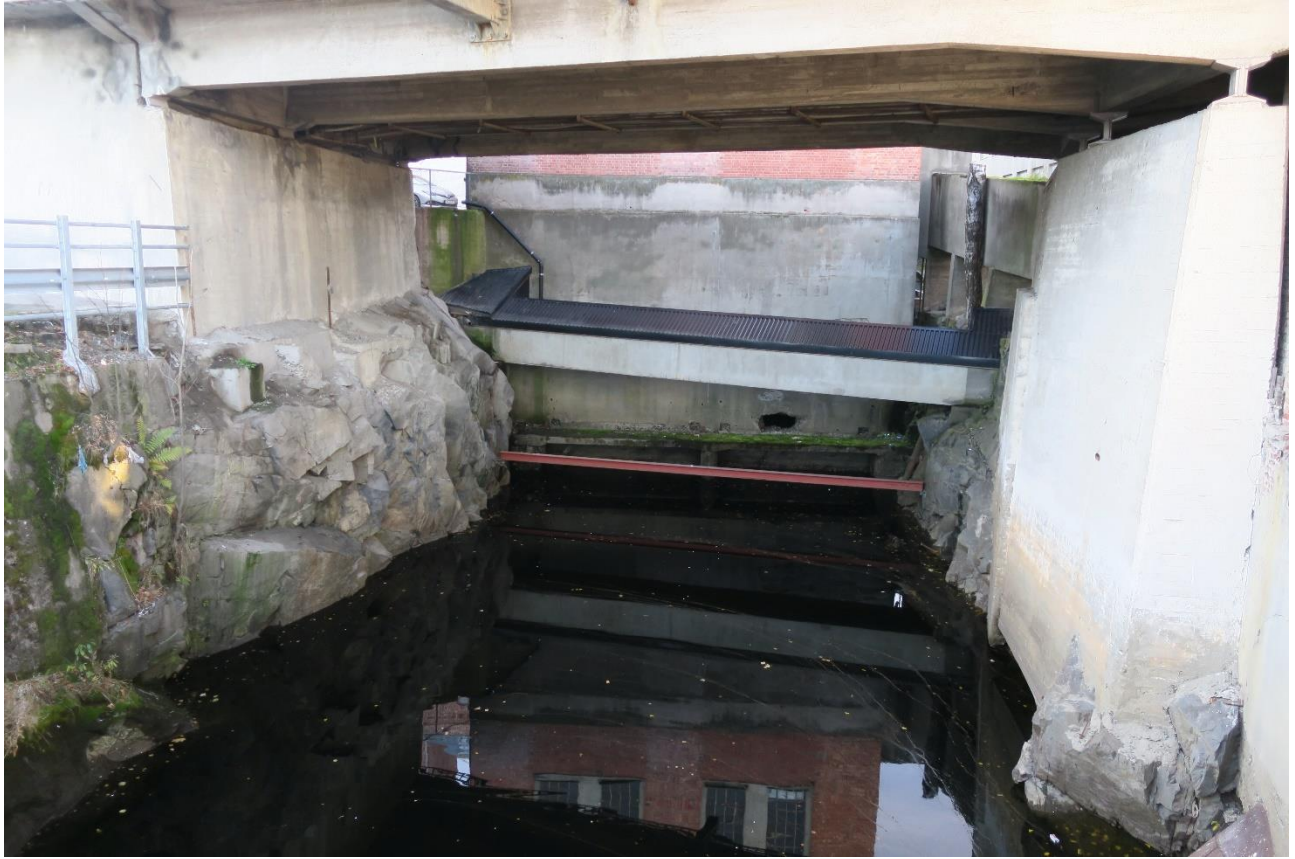
Bilde G Sett fra Tippen under brua
