Vurdering av områdestabilitet i Storgata, Ringerike kommune

Rapport nr. 1	
Oppdrag:	Områdestabilitet ifm. bygging av Byporten, Hønefoss
Rapport nr.:	22-0073-1
Adresse:	Storgata, Hønefoss
Gnr/bnr:	318/515, 318/90 og 318/228
Oppdragsgiver:	Byporten Hønefoss AS v/ Ellen Grønlund

Ifm. planlagt bygg, Byporten i Hønefoss, har Innlandet Geoteknikk AS utført en vurdering av områdestabilitet iht. NVEs veileder 1/2019, steg 1-8.

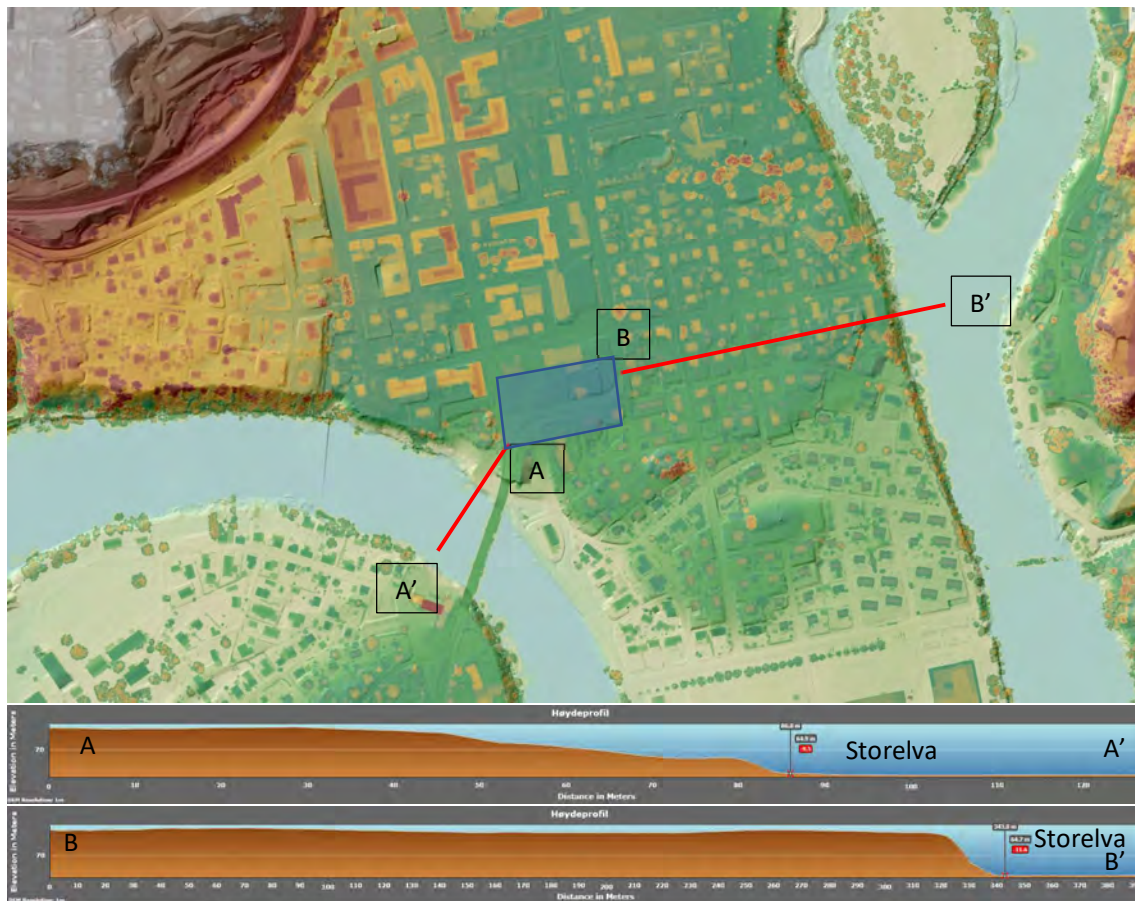
Figur 4: Utklipp fra www.hoydedata.no som illustrerer høydeforskjellene i området. Tomten er markert i kartet med blått omriss. Storelva er markert i snitt A-A' og B-B'.

Storelva meandrerer gjennom landskapet og ligger på ca. kote +65, noe som gir en høydeforskjell på ca. 11 meter + elvedybde (se snitt A-A', Figur 4). Elvedybde er kartlagt i flere tverrsnitt (ref. 1) gjengitt i vedlegg X.4 Nærliggende tverrsnitt 25, 26 og 27 viser at elvens dybde ligger på maksimalt kote +57 ca. 40 meter fra elvebredden. Total høydeforskjell blir da 19 meter, noe som gir et aktsomhetsområde på ca. 380 meter. Planlagt bygg, Byporten, ligger altså i et aktsomhetsområde for skred utløst ved

I snitt A-A' ser man også at tiltaksområdet ligger mer enn 45 meter fra skråningstopp (mer enn $2 \times H$), noe som gjør at tiltaket er utenfor influensområdet til skråningen.

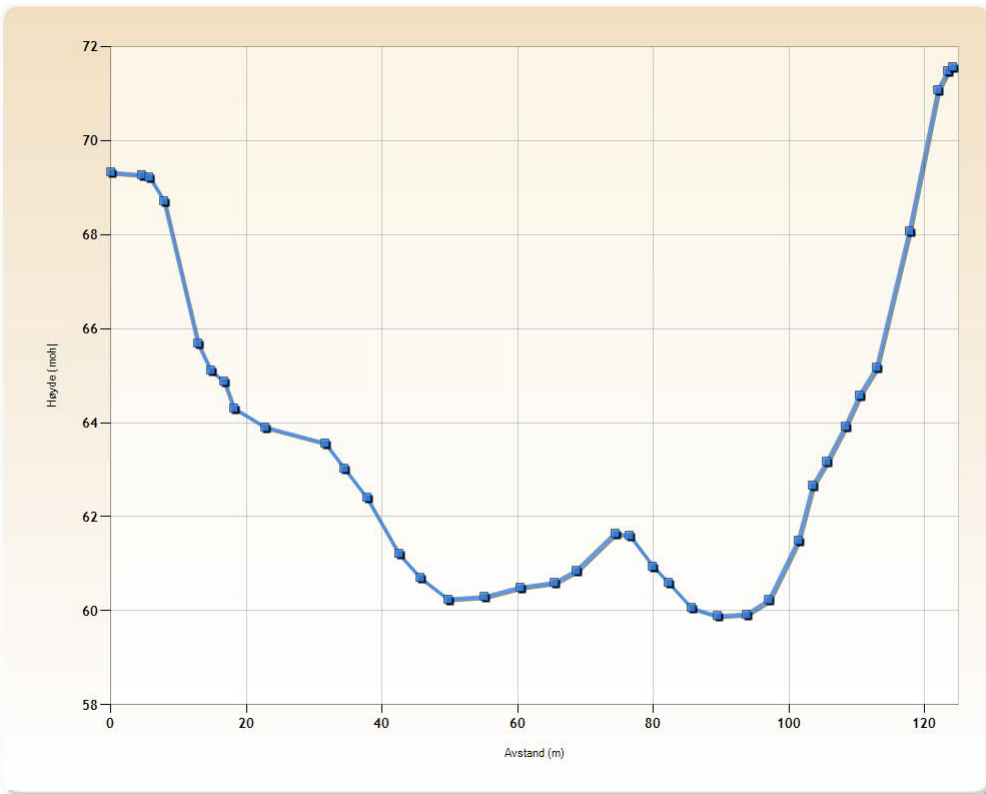
$\frac{7}{21} = 33\%$, andel kvikkleire i kritisk snitt --> skredmekanisme = rotasjonsskred
