Rapport 001 Dronning Ragnhilds vei 6. Dokumentasjon og vurdering.

Tittel: Rapport 001 Dronning Ragnhilds vei 6. Dokumentasjon og vurdering.

Notat: 24.1.2020 Ellen M Devold. Rev. 12.2.2024.

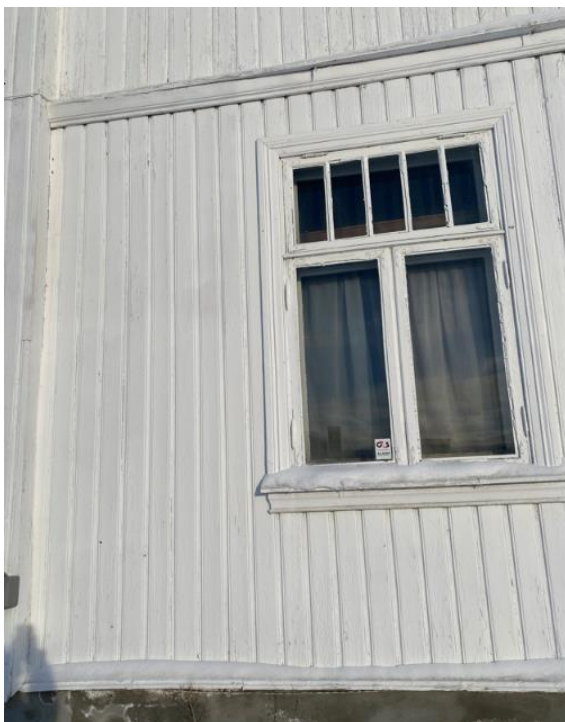
Eldre vindu med listverk samt eldre panel.

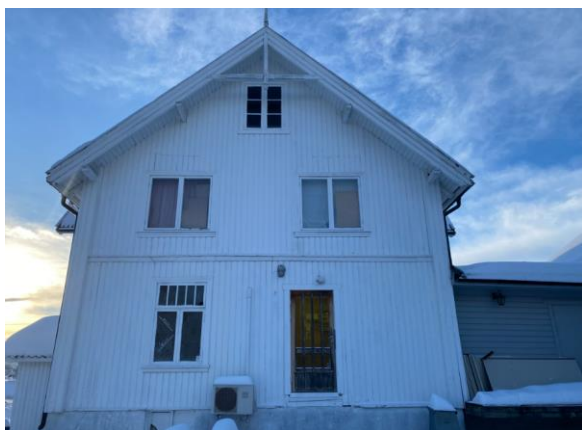
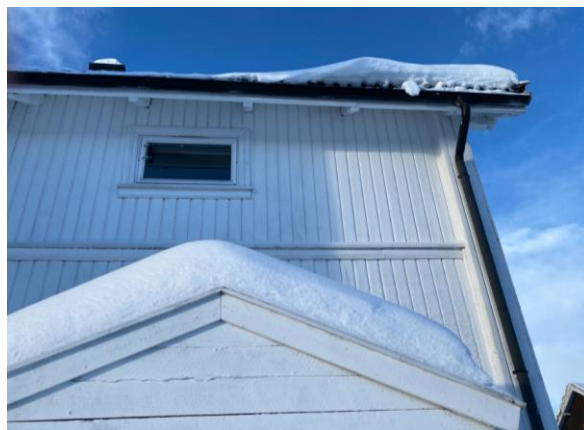
T.v. nordfasaden med eldre vinduer og sekundære vinduer i andre etasje fra midten av 1900-tallet.  
T.h. Nye takrenner og nedløp og ny takteking er satt opp i senere år. Nytt vindu i andre etasje er sannsynligvis satt på plassen for opprinnelig vindu.

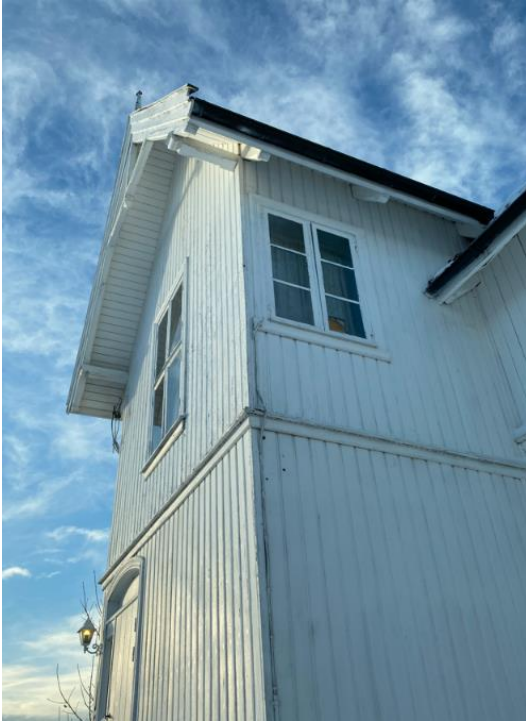
Trappehuset har gjennomgående et mer gammelt og opprinnelig preg enn huset for øvrig.

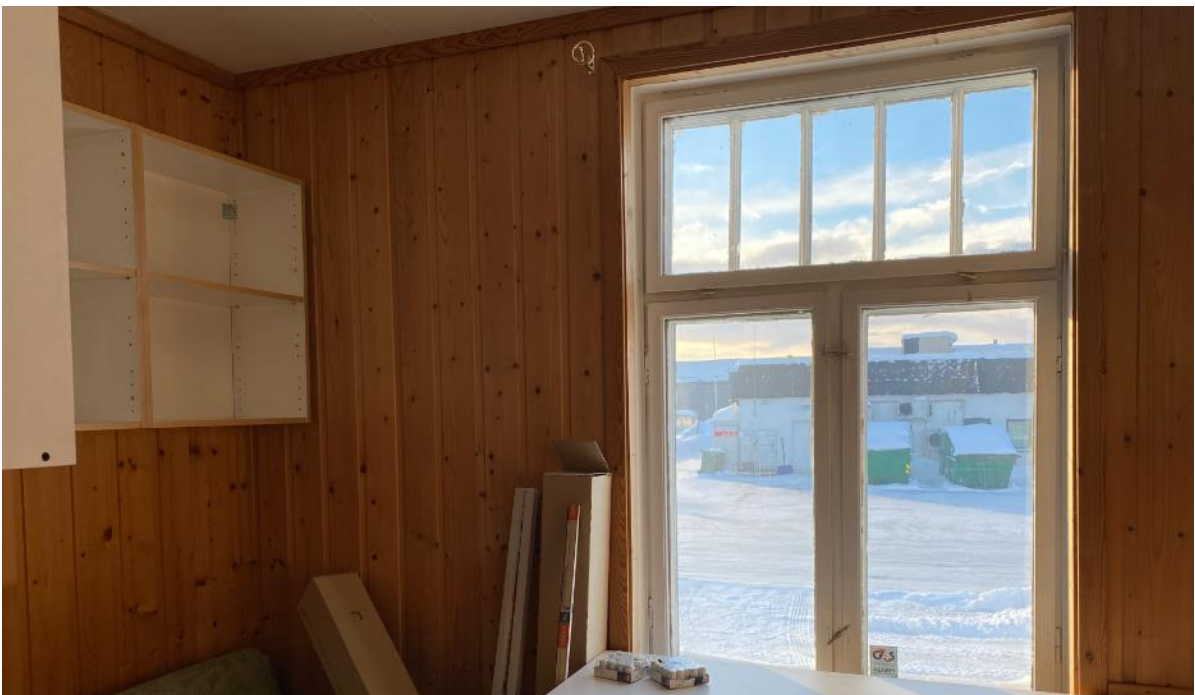
Rom 11. Kontor sett mot sør. Nytt panel og himling og eldre vindu.

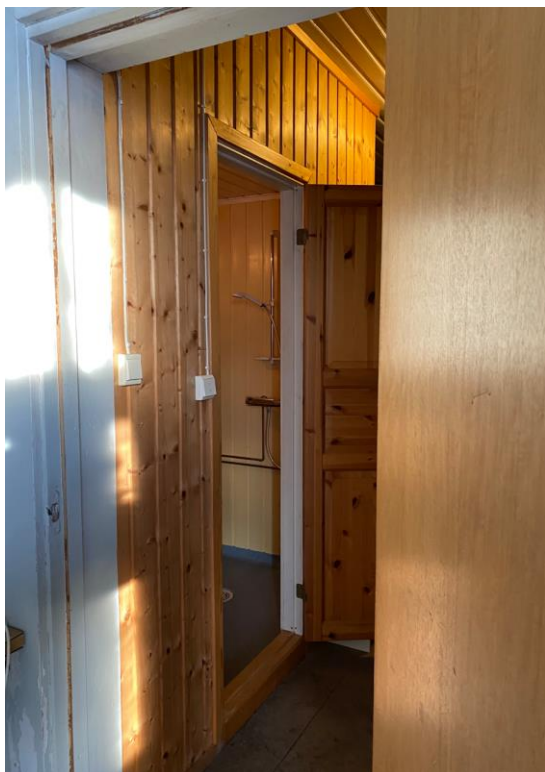
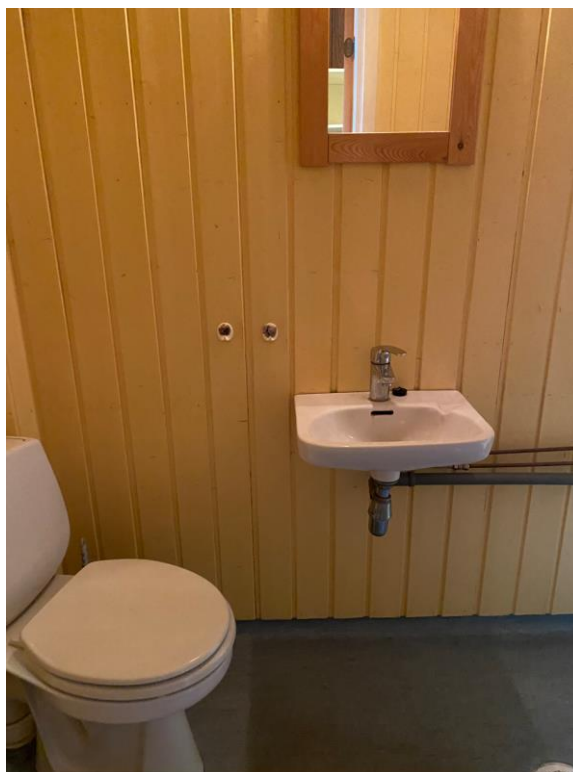
T.v. fra rom 12 gjennom rom 13 til rom 14 toalett. Nye overflater. T.h. Toalettet her ligger under toalett i andre etasje.

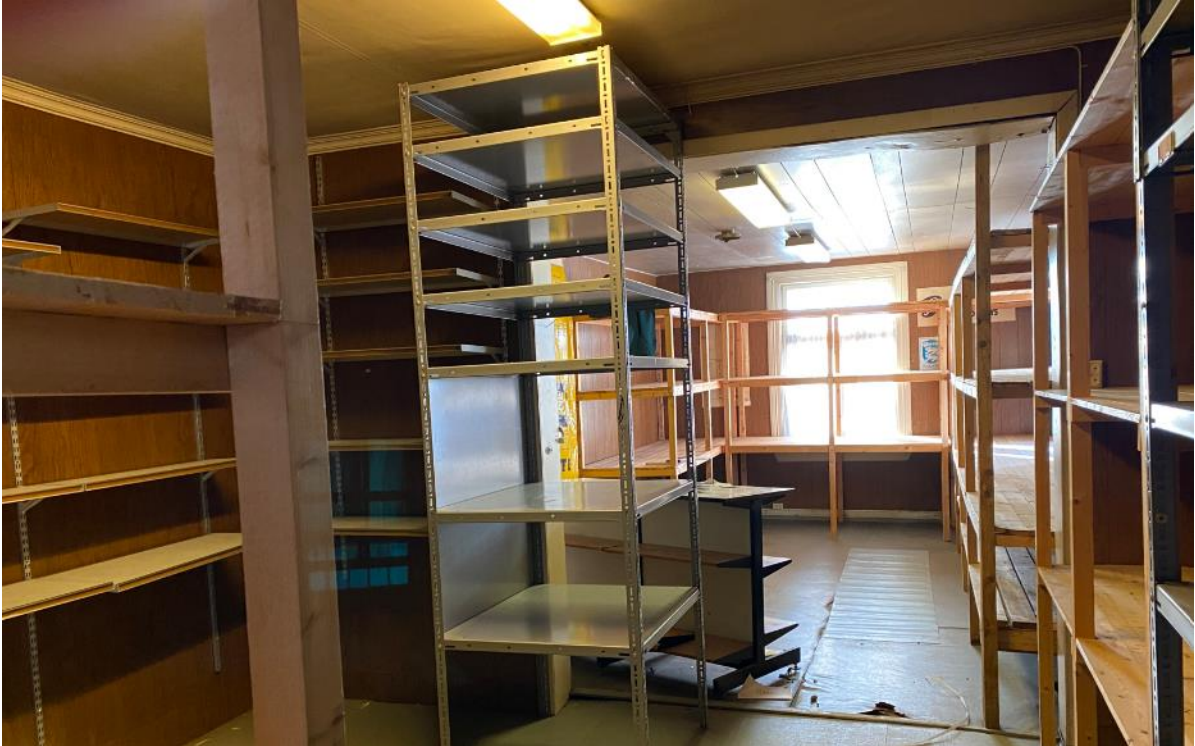
Rom 16 og 15 sett mot sør. Åpningen mellom rommene ligger sannsynligvis med utgangspunkt i der opprinnelig dør mellom rommene var og er utvidet ifm. endring til butikk og lager. Huset kan også opprinnelig hatt butikkliknende lokaler i første etasje, men det er ikke spor av større vinduer som tilsier dette.

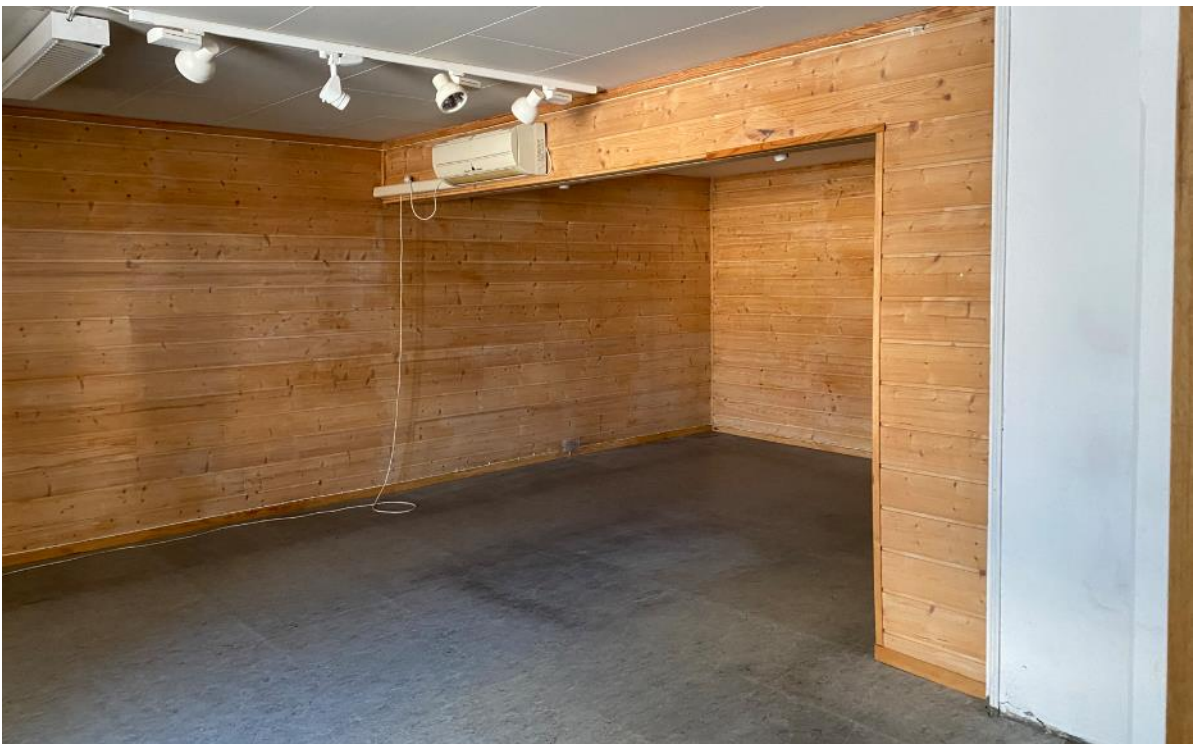
Rom 17 sett mot nordøst med nyere gulvbelegg lagt direkte på eldre belegg. Nytt panel på vegger og himlingsplater.

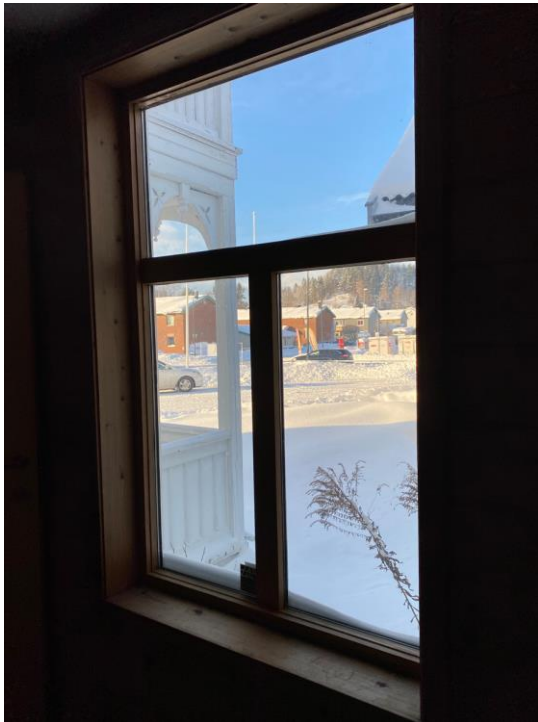
Et nytt krysspostvindu er satt inn mot vest til erstatning for antatt tidligere krysspostvindu samme sted. Den rikt utskårne verandaen skimtes utenfor.

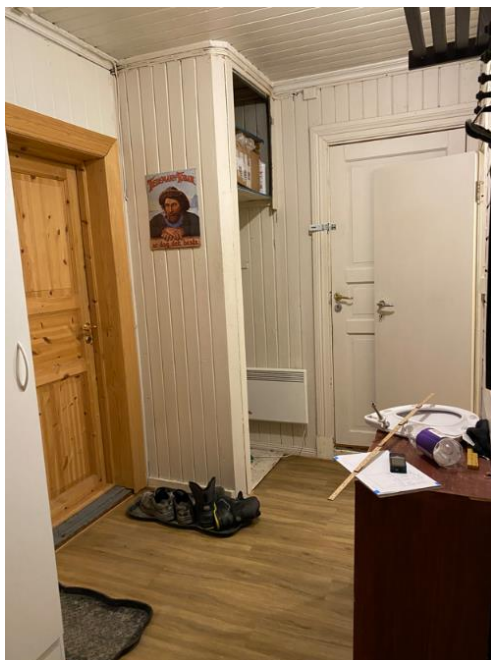
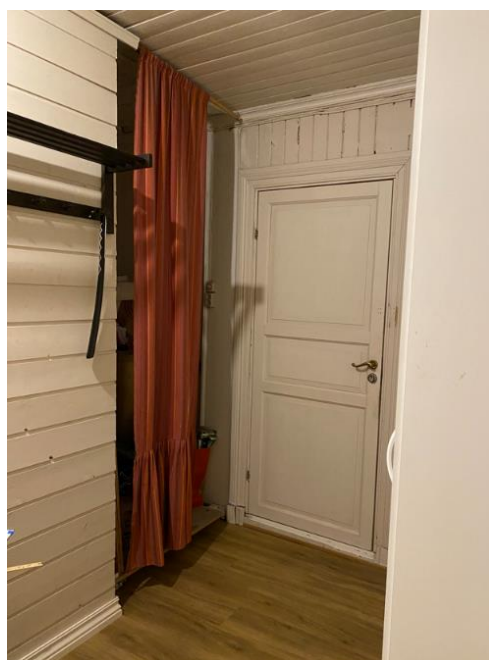
Rom 04, gang med utgang til trapperommet i øst. T.v. sett mot sør mot rom 02 og t.h. sett mot nord mot rom 06. Opprinnelig himling og panel og nye dører, gulvbelegg og panel på andre vegger. Luke til loft er i garderoben bak forhenget.

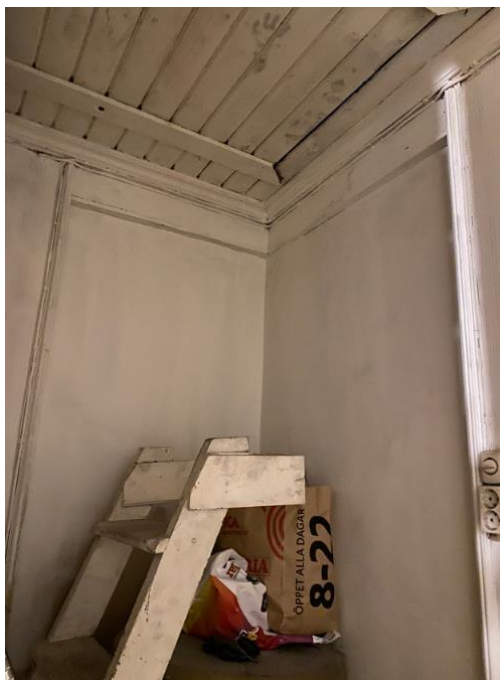
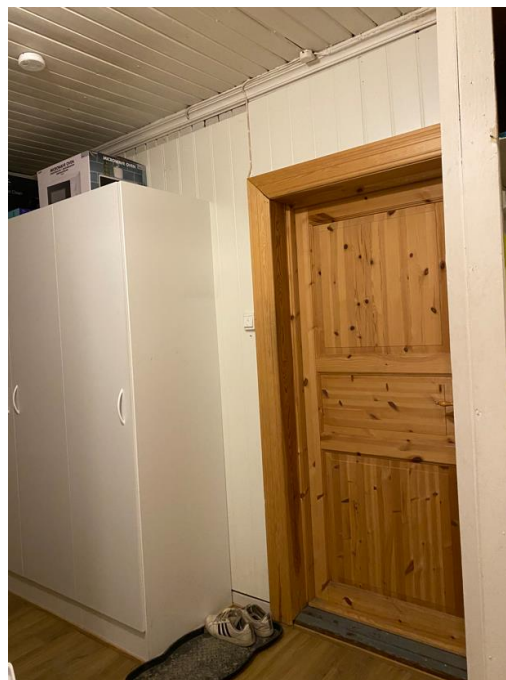
Rom 04. T.v. luka til loftet. T.h. utgangsdør til trapperom i øst. Gammelt panel sees bak nytt panel.

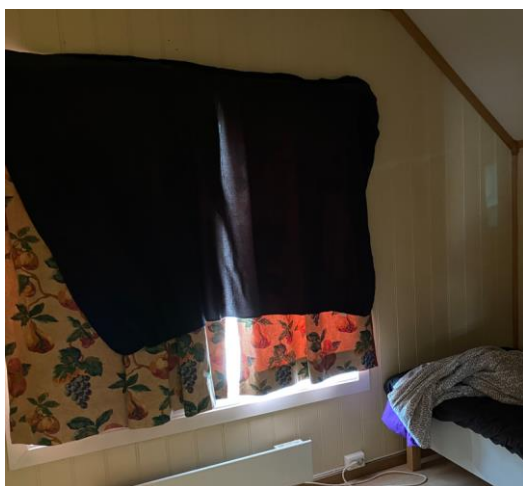
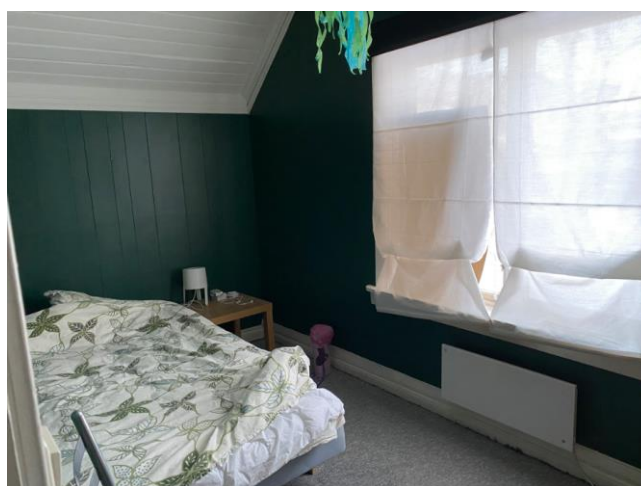
Rom 07 og 08 er soverom. Det er midtpostvinduer fra midten av 1900-tallet. Panel fra ulike perioder og teppe på gulv. Sannsynligvis eldre gulv under.

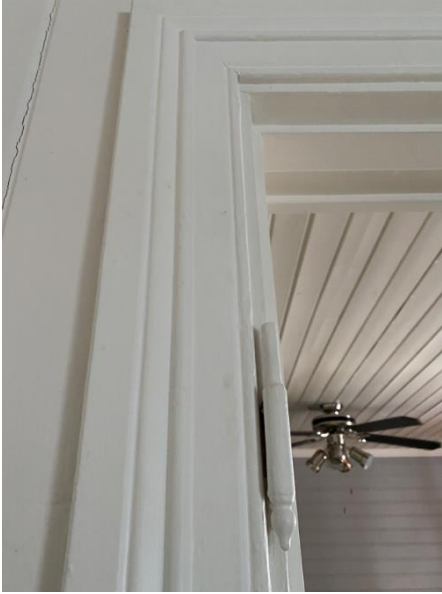
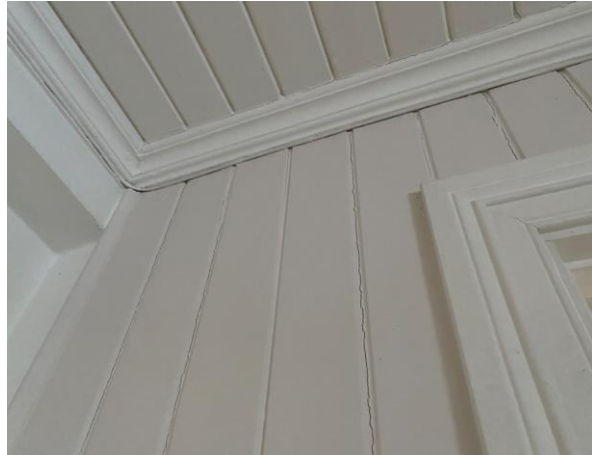
Rom 09. Gerikter og panel på vegg mellom rom 09 og 10 er opprinnelig. Åpning mellom rommene som opprinnelig.

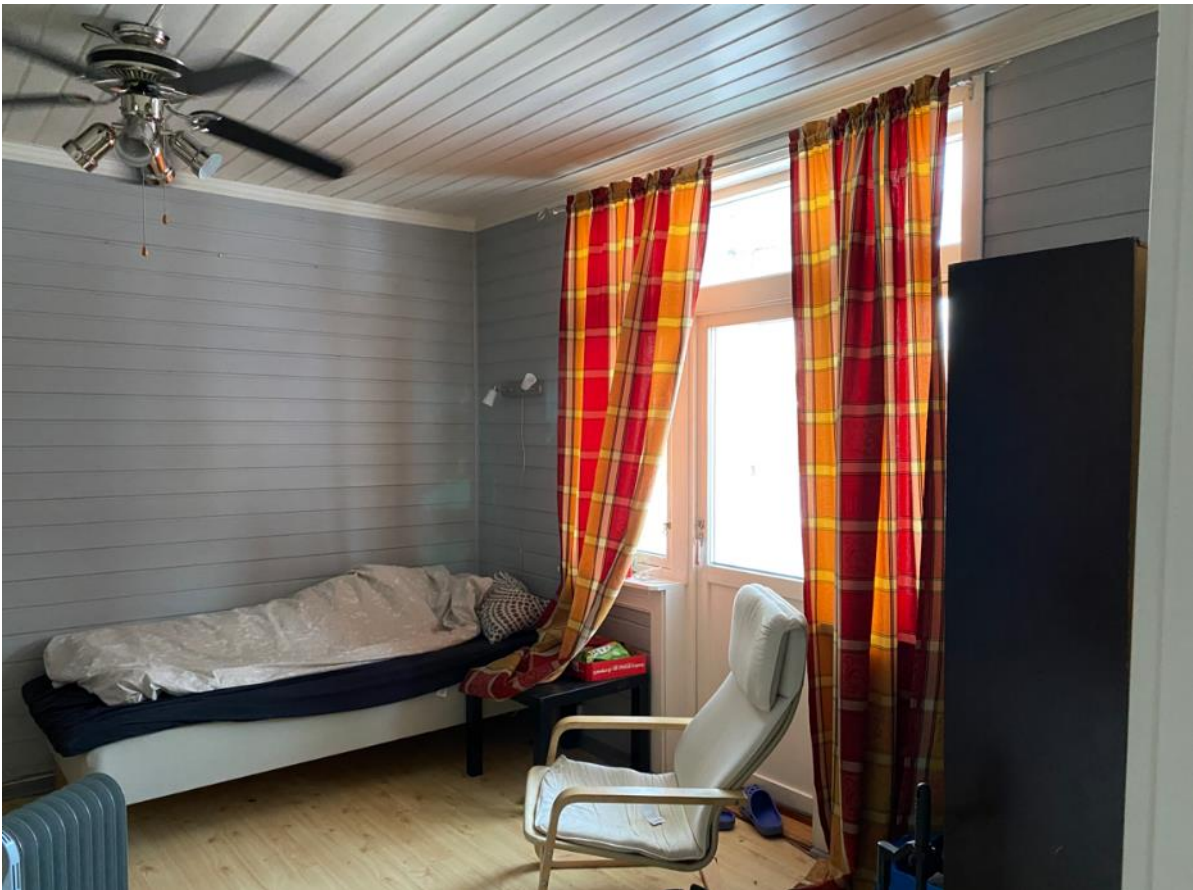
Rom 10 sett mot sørvest. Utgangsdør til veranda. Dør og vinduer fra 1980-tallet, men utgang er hvor det har vært før. Nye overflater.

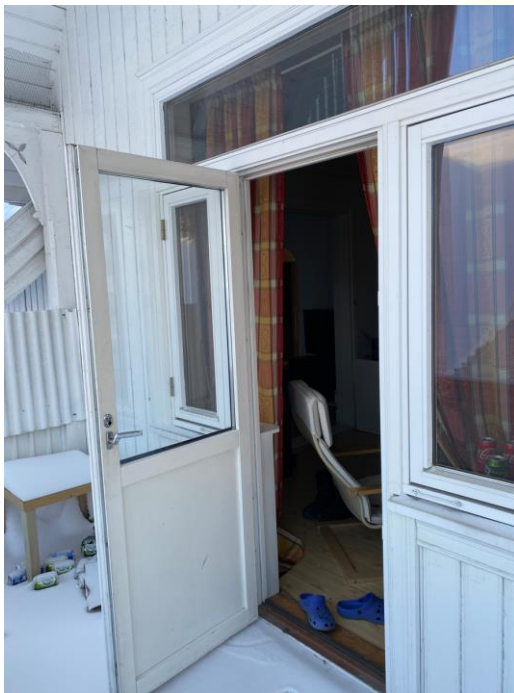
Utgangsdøra til verandaen fra rom 10.

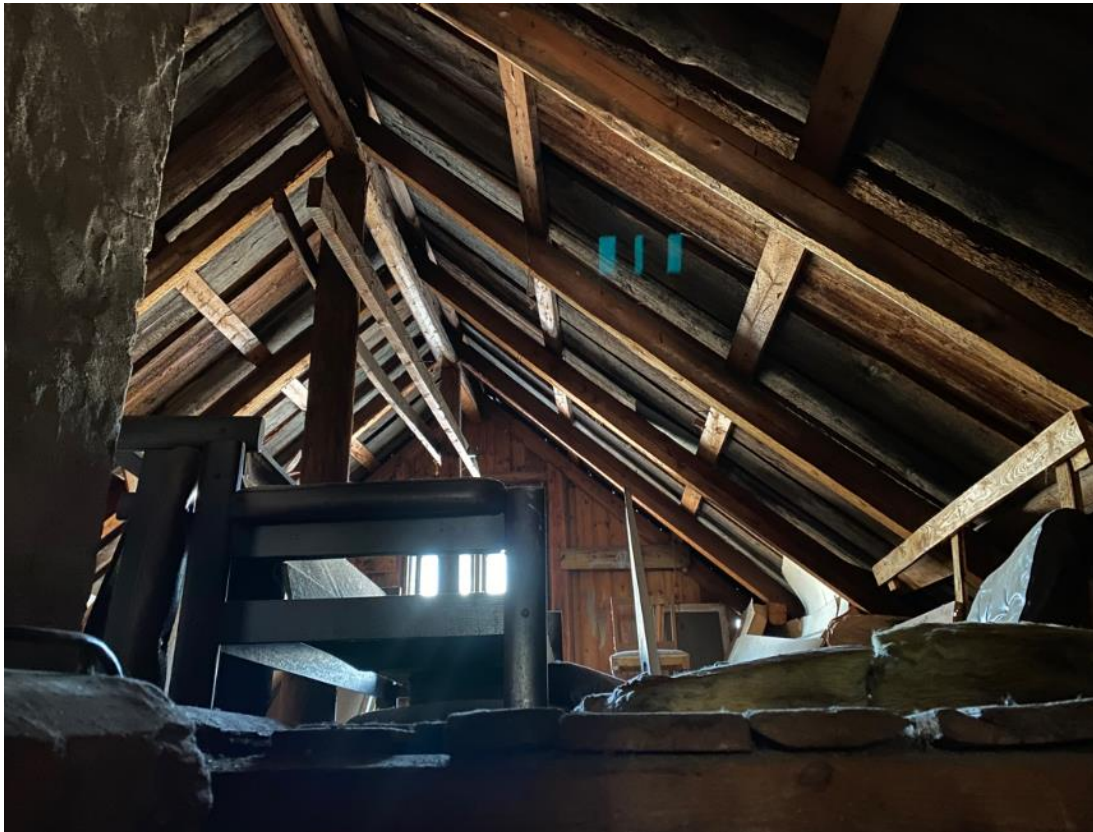
Loftet sett mot nord. Det er ett stort rom på loftet som benyttes til lagring.

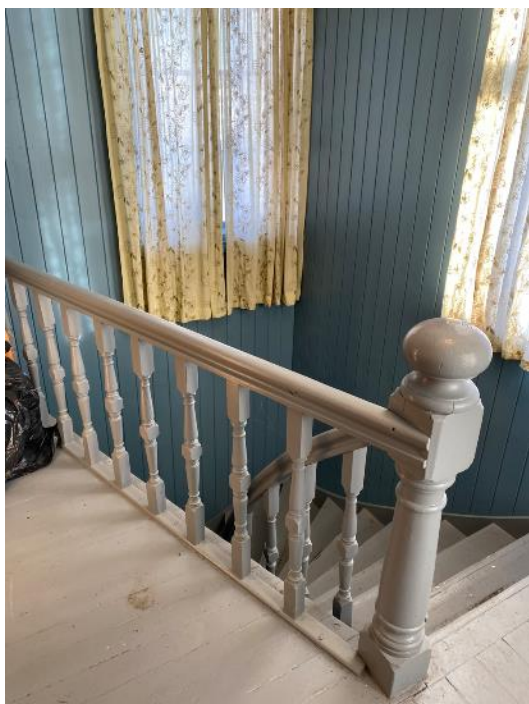
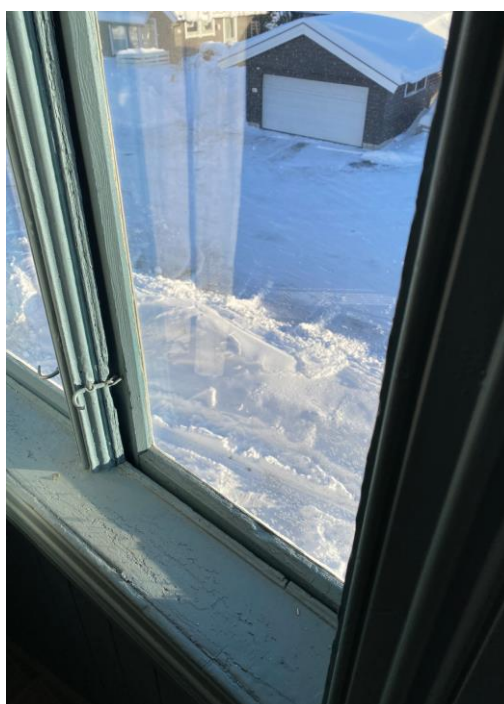
I trapperommet er de fleste overflater opprinnelige. Det er faspanel på veggene, fint profilerte poster i vinduene og vindusbord og trapp med dreid gelender.

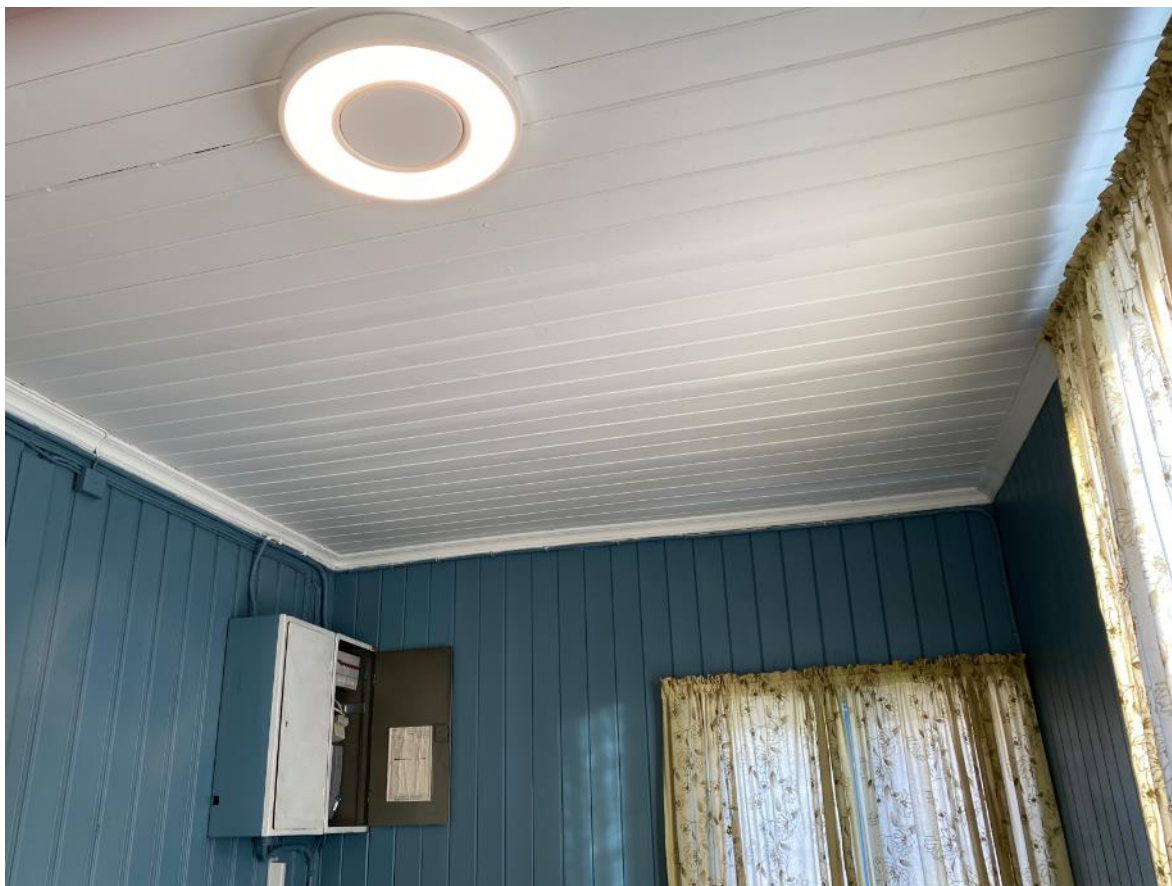
Sett mot nordvest. Panel fra noe ulike tider.

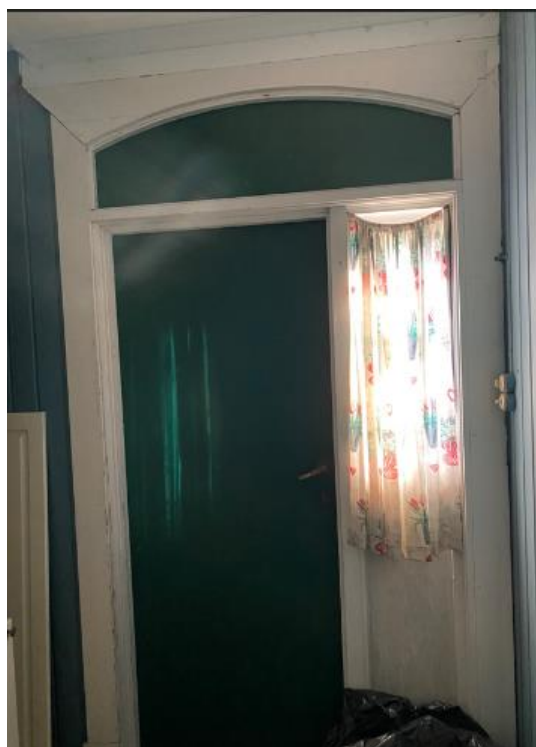
I første etasje i trapperommet er det nytt belegg på gulvet. Inngangsåpningen er bygd om og panel er endret i deler av rommet ifm. at åpningen inn i huset i første etasje er bygget igjen.
